維護管理階段

M-1 完工友善環境執行狀況

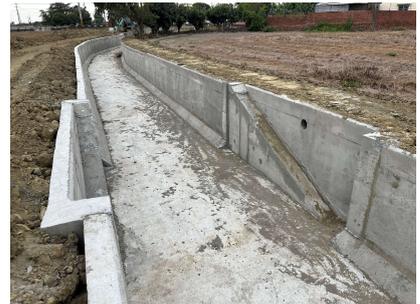
龜佛山中排一採用生態友善工法，使野生動物能夠利用生態爬坡攀爬脫困形地貌。

工程完工後要求施工廠商恢復原地形地貌。

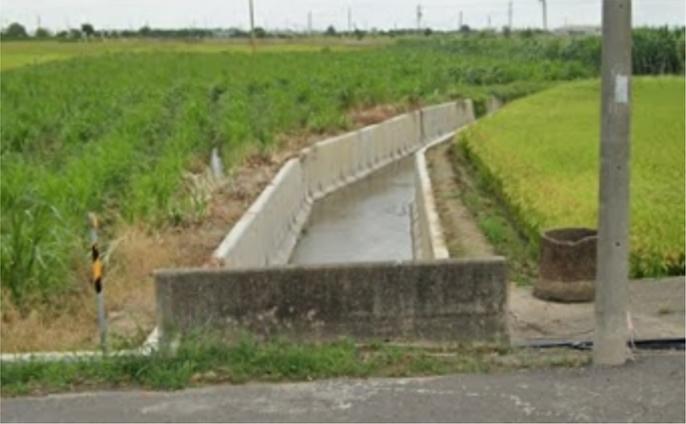
M-2 生態追蹤調查			主辦管理處 設計單位 生態評估人員 監造、營造單位
紀錄人員 (單位/職稱)	三等助理工程師 朱京薇	調查日期	113 年 5 月 14 日
天候狀況	晴	TWD97 坐標	X : <u>175899</u> Y : <u>2588210</u> 龜佛山中排一
棲地現勘紀錄			評分
水域型態多樣性	<input checked="" type="checkbox"/> 淺流 <input type="checkbox"/> 淺瀨 <input type="checkbox"/> 深流 <input type="checkbox"/> 深潭 <input type="checkbox"/> 岸邊緩流 <input type="checkbox"/> 無		
水域廊道連續性	<input checked="" type="checkbox"/> 維持自然狀態 <input type="checkbox"/> 受工程影響廊道連續性，渠道型態明顯呈穩定狀態 <input type="checkbox"/> 受工程影響廊道連續性，渠道型態未達穩定狀態 <input type="checkbox"/> 受工程影響廊道連續性遭阻斷，上下游遷徙困難		
水質	水質異常：無 <input type="checkbox"/> 水色 <input type="checkbox"/> 濁度 <input type="checkbox"/> 味道 <input type="checkbox"/> 水溫 <input type="checkbox"/> 優養化 具曝氣作用之跌水？ <input type="checkbox"/> 是 <input checked="" type="checkbox"/> 否		
底質多樣性	目標渠底被細沉積砂土覆蓋之面積比率 <input checked="" type="checkbox"/> 小於 25% <input type="checkbox"/> 介於 25%~50% <input type="checkbox"/> 介於 50%~75% <input type="checkbox"/> 大於 75%

渠岸穩定度	<input type="checkbox"/> 高度穩定(自然岩壁石塊) <input checked="" type="checkbox"/> 中度穩定(礫石或人為構造物) <input type="checkbox"/> 中度不穩定(土坡) <input type="checkbox"/> 極不穩定(碎石鬆軟土質)		
水濱廊道 連續性	<input checked="" type="checkbox"/> 維持自然狀態 <input type="checkbox"/> 具人工構造物，低於 30%受阻斷 <input type="checkbox"/> 具人工構造物，30%~60%受阻斷 <input type="checkbox"/> 大於 60%受人工構造物阻斷		
生物豐多度	螺貝類：___ 原生種 ___ 外來種 蝦蟹類：___ 原生種 ___ 外來種 昆蟲類： <u>1</u> 原生種 ___ 外來種 魚 類：___ 原生種 ___ 外來種 兩棲類：___ 原生種 ___ 外來種 爬蟲類：___ 原生種 ___ 外來種 鳥 類： <u>1</u> 原生種 ___ 外來種

<p>人為影響程度</p>	<p>工程對環境生態潛在影響之人為干擾因素，是否有納入工程考量</p> <p><input checked="" type="checkbox"/> 已納入考量，上游無潛在危險因子</p> <p><input type="checkbox"/> 已納入考量，上游有潛在危險因子</p> <p><input type="checkbox"/> 未納入考量，可能影響生態</p> <p><input type="checkbox"/> 未納入考量，會直接影響生態</p>	
<p>現地狀況照片</p>

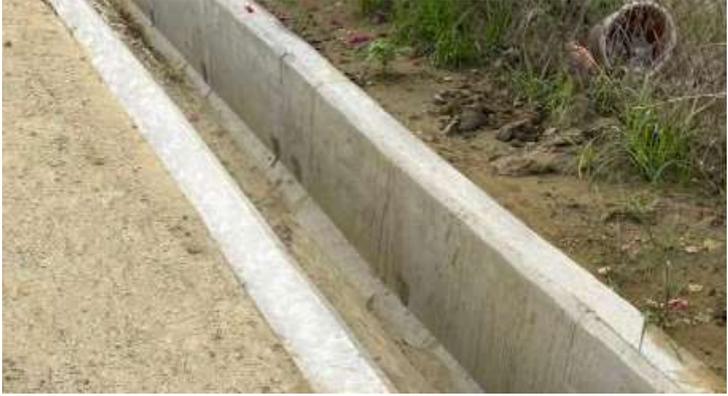
M-2 生態追蹤調查			主辦管理處 設計單位 生態評估人員 監造、營造單位
紀錄人員 (單位/職稱)	三等助理工程師 朱京薇	調查日期	113 年 5 月 14 日
天候狀況	晴	TWD97 坐標	X : <u>176391</u> Y : <u>2589840</u> 龜佛山小排一之五
棲地現勘紀錄			評分
水域型態多樣性	<input checked="" type="checkbox"/> 淺流 <input type="checkbox"/> 淺瀨 <input type="checkbox"/> 深流 <input type="checkbox"/> 深潭 <input type="checkbox"/> 岸邊緩流 <input type="checkbox"/> 無		
水域廊道連續性	<input checked="" type="checkbox"/> 維持自然狀態 <input type="checkbox"/> 受工程影響廊道連續性，渠道型態明顯呈穩定狀態 <input type="checkbox"/> 受工程影響廊道連續性，渠道型態未達穩定狀態 <input type="checkbox"/> 受工程影響廊道連續性遭阻斷，上下游遷徙困難		
水質	水質異常：無 <input type="checkbox"/> 水色 <input type="checkbox"/> 濁度 <input type="checkbox"/> 味道 <input type="checkbox"/> 水溫 <input type="checkbox"/> 優養化 具曝氣作用之跌水？ <input type="checkbox"/> 是 <input checked="" type="checkbox"/> 否		
底質多樣性	目標渠底被細沉積砂土覆蓋之面積比率 <input checked="" type="checkbox"/> 小於 25% <input type="checkbox"/> 介於 25%~50% <input type="checkbox"/> 介於 50%~75% <input type="checkbox"/> 大於 75%

渠岸穩定度	<input type="checkbox"/> 高度穩定(自然岩壁石塊) <input checked="" type="checkbox"/> 中度穩定(礫石或人為構造物) <input type="checkbox"/> 中度不穩定(土坡) <input type="checkbox"/> 極不穩定(碎石鬆軟土質)		
水濱廊道 連續性	<input checked="" type="checkbox"/> 維持自然狀態 <input type="checkbox"/> 具人工構造物，低於 30%受阻斷 <input type="checkbox"/> 具人工構造物，30%~60%受阻斷 <input type="checkbox"/> 大於 60%受人工構造物阻斷		
生物豐多度	螺貝類：___原生種 ___外來種 蝦蟹類：___原生種 ___外來種 昆蟲類：___原生種 ___外來種 魚 類：___原生種 ___外來種 兩棲類：___原生種 ___外來種 爬蟲類：___原生種 ___外來種 鳥 類： <u>2</u> 原生種 ___外來種

<p>人為影響程度</p>	<p>工程對環境生態潛在影響之人為干擾因素，是否有納入工程考量</p> <p><input checked="" type="checkbox"/> 已納入考量，上游無潛在危險因子</p> <p><input type="checkbox"/> 已納入考量，上游有潛在危險因子</p> <p><input type="checkbox"/> 未納入考量，可能影響生態</p> <p><input type="checkbox"/> 未納入考量，會直接影響生態</p>	
<p>現地狀況照片</p>

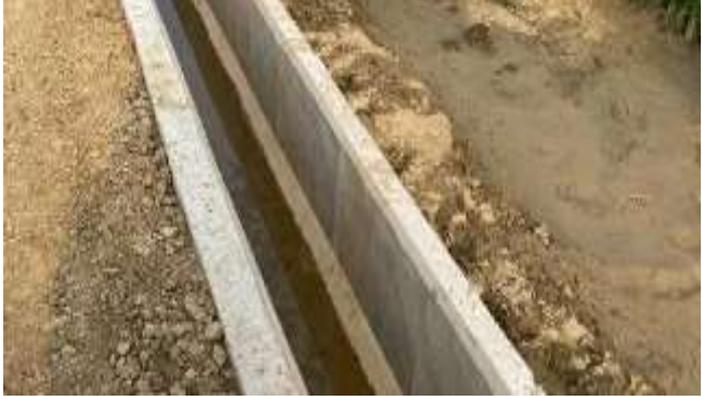
M-2 生態追蹤調查			主辦管理處 設計單位 生態評估人員 監造、營造單位
紀錄人員 (單位/職稱)	三等助理工程師 朱京薇	調查日期	113 年 5 月 14 日
天候狀況	晴	TWD97 坐標	X : <u>175993</u> Y : <u>2590216</u> 龜佛山小排一之六
棲地現勘紀錄			評分
水域型態多樣性	<input checked="" type="checkbox"/> 淺流 <input type="checkbox"/> 淺瀨 <input type="checkbox"/> 深流 <input type="checkbox"/> 深潭 <input type="checkbox"/> 岸邊緩流 <input type="checkbox"/> 無		
水域廊道連續性	<input checked="" type="checkbox"/> 維持自然狀態 <input type="checkbox"/> 受工程影響廊道連續性，渠道型態明顯呈穩定狀態 <input type="checkbox"/> 受工程影響廊道連續性，渠道型態未達穩定狀態 <input type="checkbox"/> 受工程影響廊道連續性遭阻斷，上下游遷徙困難		
水質	水質異常：無 <input type="checkbox"/> 水色 <input type="checkbox"/> 濁度 <input type="checkbox"/> 味道 <input type="checkbox"/> 水溫 <input type="checkbox"/> 優養化 具曝氣作用之跌水？ <input type="checkbox"/> 是 <input checked="" type="checkbox"/> 否		
底質多樣性	目標渠底被細沉積砂土覆蓋之面積比率 <input checked="" type="checkbox"/> 小於 25% <input type="checkbox"/> 介於 25%~50% <input type="checkbox"/> 介於 50%~75% <input type="checkbox"/> 大於 75%

渠岸穩定度	<input type="checkbox"/> 高度穩定(自然岩壁石塊) <input checked="" type="checkbox"/> 中度穩定(礫石或人為構造物) <input type="checkbox"/> 中度不穩定(土坡) <input type="checkbox"/> 極不穩定(碎石鬆軟土質)		
水濱廊道 連續性	<input checked="" type="checkbox"/> 維持自然狀態 <input type="checkbox"/> 具人工構造物，低於 30%受阻斷 <input type="checkbox"/> 具人工構造物，30%~60%受阻斷 <input type="checkbox"/> 大於 60%受人工構造物阻斷		
生物豐多度	螺貝類： <u>2</u> 原生種 <u> </u> 外來種 蝦蟹類： <u> </u> 原生種 <u> </u> 外來種 昆蟲類： <u> </u> 原生種 <u> </u> 外來種 魚 類： <u> </u> 原生種 <u> </u> 外來種 兩棲類： <u> </u> 原生種 <u> </u> 外來種 爬蟲類： <u> </u> 原生種 <u> </u> 外來種 鳥 類： <u> </u> 原生種 <u> </u> 外來種

<p>人為影響 程度</p>	<p>工程對環境生態潛在影響之人為干擾因素，是否有納入工程 考量</p> <p><input checked="" type="checkbox"/> 已納入考量，上游無潛在危險因子</p> <p><input type="checkbox"/> 已納入考量，上游有潛在危險因子</p> <p><input type="checkbox"/> 未納入考量，可能影響生態</p> <p><input type="checkbox"/> 未納入考量，會直接影響生態</p>	
<p>現地狀況照片</p>

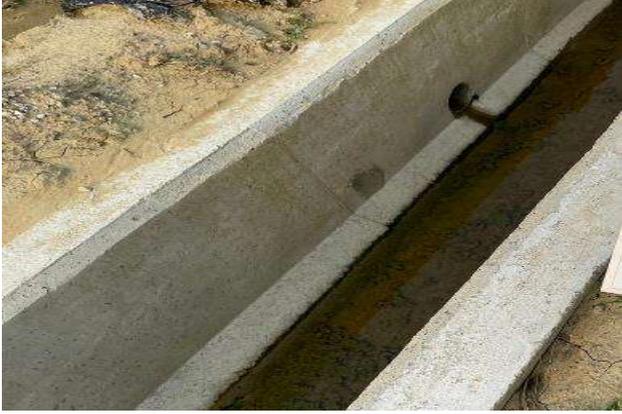
M-2 生態追蹤調查			主辦管理處 設計單位 生態評估人員 監造、營造單位
紀錄人員 (單位/職稱)	三等助理工程師 朱京薇	調查日期	113 年 5 月 14 日
天候狀況	晴	TWD97 坐標	X : 176145 Y : 2588695 龜佛山小排二之六
棲地現勘紀錄			評分
水域型態多樣性	<input checked="" type="checkbox"/> 淺流 <input type="checkbox"/> 淺瀨 <input type="checkbox"/> 深流 <input type="checkbox"/> 深潭 <input type="checkbox"/> 岸邊緩流 <input type="checkbox"/> 無		
水域廊道連續性	<input checked="" type="checkbox"/> 維持自然狀態 <input type="checkbox"/> 受工程影響廊道連續性，渠道型態明顯呈穩定狀態 <input type="checkbox"/> 受工程影響廊道連續性，渠道型態未達穩定狀態 <input type="checkbox"/> 受工程影響廊道連續性遭阻斷，上下游遷徙困難		
水質	水質異常：無 <input type="checkbox"/> 水色 <input type="checkbox"/> 濁度 <input type="checkbox"/> 味道 <input type="checkbox"/> 水溫 <input type="checkbox"/> 優養化 具曝氣作用之跌水？ <input type="checkbox"/> 是 <input checked="" type="checkbox"/> 否		
底質多樣性	目標渠底被細沉積砂土覆蓋之面積比率 <input checked="" type="checkbox"/> 小於 25% <input type="checkbox"/> 介於 25%~50% <input type="checkbox"/> 介於 50%~75% <input type="checkbox"/> 大於 75%

渠岸穩定度	<input type="checkbox"/> 高度穩定(自然岩壁石塊) <input checked="" type="checkbox"/> 中度穩定(礫石或人為構造物) <input type="checkbox"/> 中度不穩定(土坡) <input type="checkbox"/> 極不穩定(碎石鬆軟土質)		
水濱廊道 連續性	<input checked="" type="checkbox"/> 維持自然狀態 <input type="checkbox"/> 具人工構造物，低於 30%受阻斷 <input type="checkbox"/> 具人工構造物，30%~60%受阻斷 <input type="checkbox"/> 大於 60%受人工構造物阻斷		
生物豐多度	螺貝類：___原生種 ___外來種 蝦蟹類：___原生種 ___外來種 昆蟲類： <u>1</u> 原生種 ___外來種 魚 類：___原生種 ___外來種 兩棲類：___原生種 ___外來種 爬蟲類：___原生種 ___外來種 鳥 類：___原生種 ___外來種

<p>人為影響程度</p>	<p>工程對環境生態潛在影響之人為干擾因素，是否有納入工程考量</p> <p><input checked="" type="checkbox"/> 已納入考量，上游無潛在危險因子</p> <p><input type="checkbox"/> 已納入考量，上游有潛在危險因子</p> <p><input type="checkbox"/> 未納入考量，可能影響生態</p> <p><input type="checkbox"/> 未納入考量，會直接影響生態</p>	
<p>現地狀況照片</p>

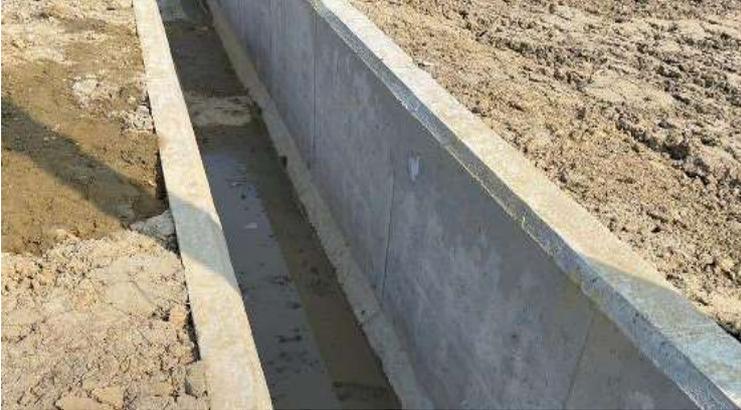
M-2 生態追蹤調查			主辦管理處 設計單位 生態評估人員 監造、營造單位
紀錄人員 (單位/職稱)	三等助理工程師 朱京薇	調查日期	113 年 5 月 14 日
天候狀況	晴	TWD97 坐標	X : <u>176734</u> Y : <u>2587999</u> 竹子腳小排二之七
棲地現勘紀錄			評分
水域型態多樣性	<input checked="" type="checkbox"/> 淺流 <input type="checkbox"/> 淺瀨 <input type="checkbox"/> 深流 <input type="checkbox"/> 深潭 <input type="checkbox"/> 岸邊緩流 <input type="checkbox"/> 無		
水域廊道連續性	<input checked="" type="checkbox"/> 維持自然狀態 <input type="checkbox"/> 受工程影響廊道連續性，渠道型態明顯呈穩定狀態 <input type="checkbox"/> 受工程影響廊道連續性，渠道型態未達穩定狀態 <input type="checkbox"/> 受工程影響廊道連續性遭阻斷，上下游遷徙困難		
水質	水質異常：無 <input type="checkbox"/> 水色 <input type="checkbox"/> 濁度 <input type="checkbox"/> 味道 <input type="checkbox"/> 水溫 <input type="checkbox"/> 優養化 具曝氣作用之跌水？ <input type="checkbox"/> 是 <input checked="" type="checkbox"/> 否		
底質多樣性	目標渠底被細沉積砂土覆蓋之面積比率 <input checked="" type="checkbox"/> 小於 25% <input type="checkbox"/> 介於 25%~50% <input type="checkbox"/> 介於 50%~75% <input type="checkbox"/> 大於 75%

渠岸穩定度	<input type="checkbox"/> 高度穩定(自然岩壁石塊) <input checked="" type="checkbox"/> 中度穩定(礫石或人為構造物) <input type="checkbox"/> 中度不穩定(土坡) <input type="checkbox"/> 極不穩定(碎石鬆軟土質)		
水濱廊道 連續性	<input checked="" type="checkbox"/> 維持自然狀態 <input type="checkbox"/> 具人工構造物，低於 30%受阻斷 <input type="checkbox"/> 具人工構造物，30%~60%受阻斷 <input type="checkbox"/> 大於 60%受人工構造物阻斷		
生物豐多度	螺貝類：___原生種 ___外來種 蝦蟹類：___原生種 ___外來種 昆蟲類：___原生種 ___外來種 魚 類：___原生種 ___外來種 兩棲類：___原生種 ___外來種 爬蟲類：___原生種 ___外來種 鳥 類： <u>1</u> 原生種 ___外來種

<p>人為影響程度</p>	<p>工程對環境生態潛在影響之人為干擾因素，是否有納入工程考量</p> <p><input checked="" type="checkbox"/> 已納入考量，上游無潛在危險因子</p> <p><input type="checkbox"/> 已納入考量，上游有潛在危險因子</p> <p><input type="checkbox"/> 未納入考量，可能影響生態</p> <p><input type="checkbox"/> 未納入考量，會直接影響生態</p>	
<p>現地狀況照片</p>

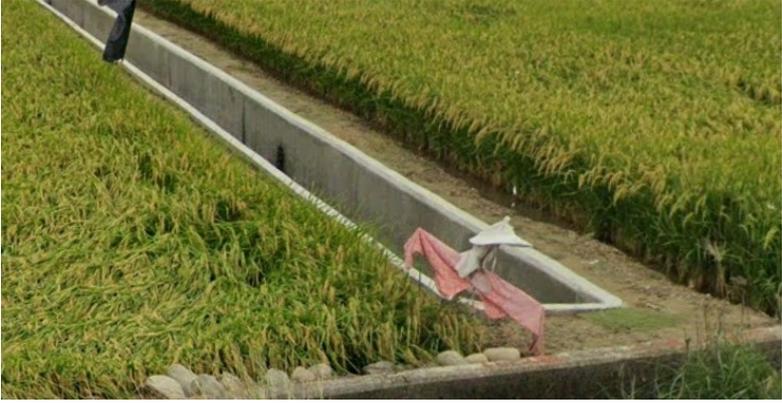
M-2 生態追蹤調查			主辦管理處 設計單位 生態評估人員 監造、營造單位
紀錄人員 (單位/職稱)	三等助理工程師 朱京薇	調查日期	113 年 5 月 14 日
天候狀況	晴	TWD97 坐標	X : 176454 Y : 2589375 北龜佛山小排一之七
棲地現勘紀錄			評分
水域型態多樣性	<input checked="" type="checkbox"/> 淺流 <input type="checkbox"/> 淺瀨 <input type="checkbox"/> 深流 <input type="checkbox"/> 深潭 <input type="checkbox"/> 岸邊緩流 <input type="checkbox"/> 無		
水域廊道連續性	<input checked="" type="checkbox"/> 維持自然狀態 <input type="checkbox"/> 受工程影響廊道連續性，渠道型態明顯呈穩定狀態 <input type="checkbox"/> 受工程影響廊道連續性，渠道型態未達穩定狀態 <input type="checkbox"/> 受工程影響廊道連續性遭阻斷，上下游遷徙困難		
水質	水質異常：無 <input type="checkbox"/> 水色 <input type="checkbox"/> 濁度 <input type="checkbox"/> 味道 <input type="checkbox"/> 水溫 <input type="checkbox"/> 優養化 具曝氣作用之跌水？ <input type="checkbox"/> 是 <input checked="" type="checkbox"/> 否		
底質多樣性	目標渠底被細沉積砂土覆蓋之面積比率 <input checked="" type="checkbox"/> 小於 25% <input type="checkbox"/> 介於 25%~50% <input type="checkbox"/> 介於 50%~75% <input type="checkbox"/> 大於 75%

渠岸穩定度	<input type="checkbox"/> 高度穩定(自然岩壁石塊) <input checked="" type="checkbox"/> 中度穩定(礫石或人為構造物) <input type="checkbox"/> 中度不穩定(土坡) <input type="checkbox"/> 極不穩定(碎石鬆軟土質)		
水濱廊道 連續性	<input checked="" type="checkbox"/> 維持自然狀態 <input type="checkbox"/> 具人工構造物，低於 30%受阻斷 <input type="checkbox"/> 具人工構造物，30%~60%受阻斷 <input type="checkbox"/> 大於 60%受人工構造物阻斷		
生物豐多度	螺貝類：___ 原生種 ___ 外來種 蝦蟹類：___ 原生種 ___ 外來種 昆蟲類： <u>1</u> 原生種 ___ 外來種 魚 類：___ 原生種 ___ 外來種 兩棲類：___ 原生種 ___ 外來種 爬蟲類：___ 原生種 ___ 外來種 鳥 類：___ 原生種 ___ 外來種

<p>人為影響 程度</p>	<p>工程對環境生態潛在影響之人為干擾因素，是否有納入工程 考量</p> <p><input checked="" type="checkbox"/> 已納入考量，上游無潛在危險因子</p> <p><input type="checkbox"/> 已納入考量，上游有潛在危險因子</p> <p><input type="checkbox"/> 未納入考量，可能影響生態</p> <p><input type="checkbox"/> 未納入考量，會直接影響生態</p>	
<p>現地狀況照片</p>
