## 維護管理階段

| <div>M-1 完工友善環境執行狀況</div> | | | | 主辦管理處<br>設計單位<br>生態評估人員<br>監造、營造單位 |

| M-2 生態追蹤調查 | | | 主辦管理處 |

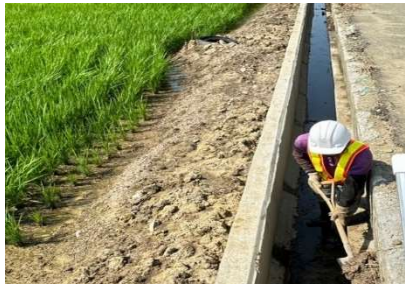
| | 執行狀況說明 | 工程完工後要求施工廠商恢復原地形地貌。 | | |
| | 完工後 | 東竹子腳小排二之十五利用農田施作施工便道以減少開挖範圍，完工後恢復原地形地貌。 | | |

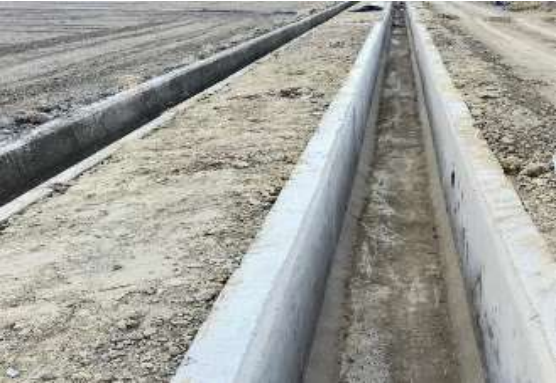
| 天候狀況 | 晴 | TWD97 坐標 | X : 177907 Y : 2587701<br>東竹子腳小排三之二 |

| 水域廊道連續性 | <input checked="" type="checkbox"/> 維持自然狀態<br><input type="checkbox"/> 受工程影響廊道連續性，渠道型態明顯呈穩定狀態<br><input type="checkbox"/> 受工程影響廊道連續性，渠道型態未達穩定狀態<br><input type="checkbox"/> 受工程影響廊道連續性遭阻斷，上下游遷徙困難 | | |
| 底質多樣性 | 目標渠底被細沉積砂土覆蓋之面積比率<br><input checked="" type="checkbox"/> 小於 25%<br><input type="checkbox"/> 介於 25%~50%<br><input type="checkbox"/> 介於 50%~75%<br><input type="checkbox"/> 大於 75% | | |
| 渠岸穩定度 | <input type="checkbox"/> 高度穩定(自然岩壁石塊)<br><input checked="" type="checkbox"/> 中度穩定(礫石或人為構造物)<br><input type="checkbox"/> 中度不穩定(土坡)<br><input type="checkbox"/> 極不穩定(碎石鬆軟土質) | | |

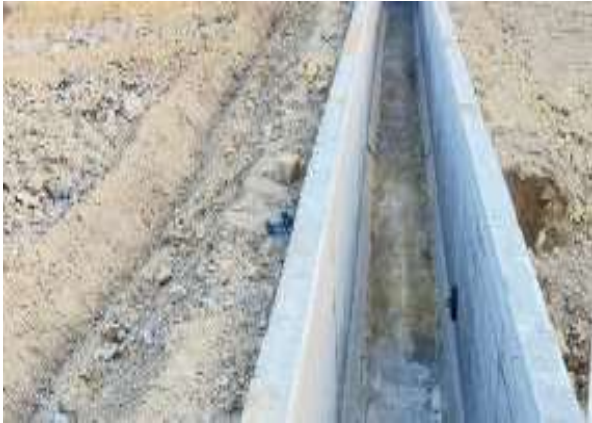
| 天候狀況 | 晴 | TWD97 坐標 | X : 177358 Y : 2587763<br>東竹子腳小排三之十五 |

| 水域廊道連續性 | <input checked="" type="checkbox"/> 維持自然狀態<br><input type="checkbox"/> 受工程影響廊道連續性，渠道型態明顯呈穩定狀態<br><input type="checkbox"/> 受工程影響廊道連續性，渠道型態未達穩定狀態<br><input type="checkbox"/> 受工程影響廊道連續性遭阻斷，上下游遷徙困難 | | |
| 底質多樣性 | 目標渠底被細沉積砂土覆蓋之面積比率<br><input checked="" type="checkbox"/> 小於 25%<br><input type="checkbox"/> 介於 25%~50%<br><input type="checkbox"/> 介於 50%~75%<br><input type="checkbox"/> 大於 75% | | |
| 渠岸穩定度 | <input type="checkbox"/> 高度穩定(自然岩壁石塊)<br><input checked="" type="checkbox"/> 中度穩定(礫石或人為構造物)<br><input type="checkbox"/> 中度不穩定(土坡)<br><input type="checkbox"/> 極不穩定(碎石鬆軟土質) | | |

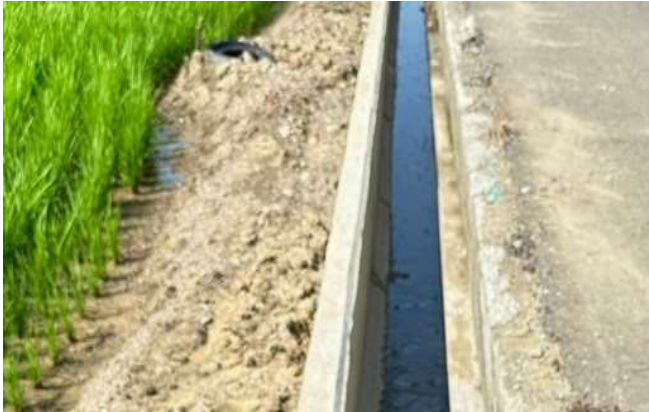
| 水域廊道連續性 | <input checked="" type="checkbox"/> 維持自然狀態<br><input type="checkbox"/> 受工程影響廊道連續性，渠道型態明顯呈穩定狀態<br><input type="checkbox"/> 受工程影響廊道連續性，渠道型態未達穩定狀態<br><input type="checkbox"/> 受工程影響廊道連續性遭阻斷，上下游遷徙困難 | | |
| 底質多樣性 | 目標渠底被細沉積砂土覆蓋之面積比率<br><input checked="" type="checkbox"/> 小於 25%<br><input type="checkbox"/> 介於 25%~50%<br><input type="checkbox"/> 介於 50%~75%<br><input type="checkbox"/> 大於 75% | | |
| 渠岸穩定度 | <input type="checkbox"/> 高度穩定(自然岩壁石塊)<br><input checked="" type="checkbox"/> 中度穩定(礫石或人為構造物)<br><input type="checkbox"/> 中度不穩定(土坡)<br><input type="checkbox"/> 極不穩定(碎石鬆軟土質) | | |

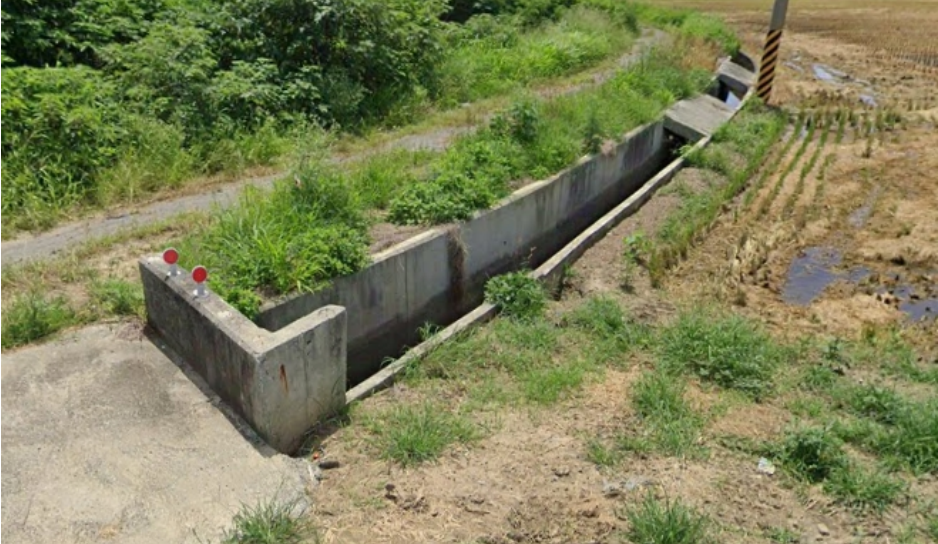
| 天候狀況 | 晴 | TWD97 坐標 | X : 174307 Y : 2593701<br>南荷芭嶼小排二之三 |

| 水域廊道連續性 | <input checked="" type="checkbox"/> 維持自然狀態<br><input type="checkbox"/> 受工程影響廊道連續性，渠道型態明顯呈穩定狀態<br><input type="checkbox"/> 受工程影響廊道連續性，渠道型態未達穩定狀態<br><input type="checkbox"/> 受工程影響廊道連續性遭阻斷，上下游遷徙困難 | | |
| 底質多樣性 | 目標渠底被細沉積砂土覆蓋之面積比率<br><input checked="" type="checkbox"/> 小於 25%<br><input type="checkbox"/> 介於 25%~50%<br><input type="checkbox"/> 介於 50%~75%<br><input type="checkbox"/> 大於 75% | | |
| 渠岸穩定度 | <input type="checkbox"/> 高度穩定(自然岩壁石塊)<br><input checked="" type="checkbox"/> 中度穩定(礫石或人為構造物)<br><input type="checkbox"/> 中度不穩定(土坡)<br><input type="checkbox"/> 極不穩定(碎石鬆軟土質) | | |

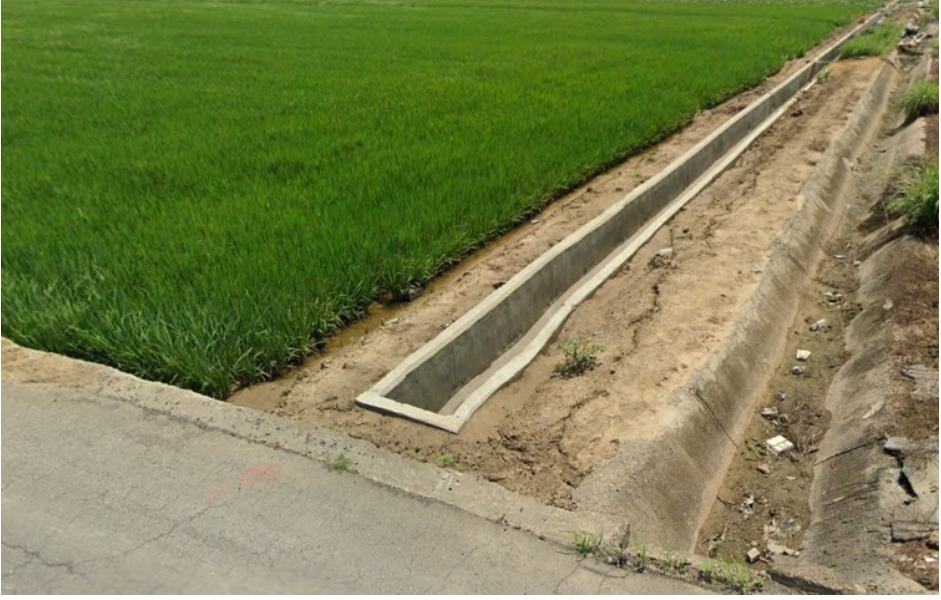
| 天候狀況 | 晴 | TWD97 坐標 | X : 175223 Y : 2594828<br>東大樟榔小排一之六 |

| 水域廊道連續性 | <input checked="" type="checkbox"/> 維持自然狀態<br><input type="checkbox"/> 受工程影響廊道連續性，渠道型態明顯呈穩定狀態<br><input type="checkbox"/> 受工程影響廊道連續性，渠道型態未達穩定狀態<br><input type="checkbox"/> 受工程影響廊道連續性遭阻斷，上下游遷徙困難 | | |
| 底質多樣性 | 目標渠底被細沉積砂土覆蓋之面積比率<br><input checked="" type="checkbox"/> 小於 25%<br><input type="checkbox"/> 介於 25%~50%<br><input type="checkbox"/> 介於 50%~75%<br><input type="checkbox"/> 大於 75% | | |
| 渠岸穩定度 | <input type="checkbox"/> 高度穩定(自然岩壁石塊)<br><input checked="" type="checkbox"/> 中度穩定(礫石或人為構造物)<br><input type="checkbox"/> 中度不穩定(土坡)<br><input type="checkbox"/> 極不穩定(碎石鬆軟土質) | | |

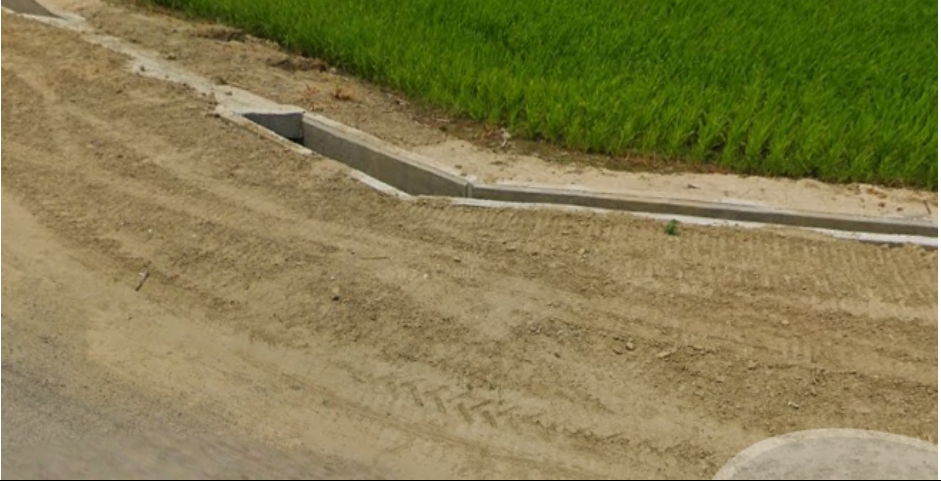
| 天候狀況 | 晴 | TWD97 坐標 | X : <u>175824</u> Y : <u>2597845</u><br>雙溪口小排一之一 |

| 水域廊道連續性 | <input checked="" type="checkbox"/> 維持自然狀態<br><input type="checkbox"/> 受工程影響廊道連續性，渠道型態明顯呈穩定狀態<br><input type="checkbox"/> 受工程影響廊道連續性，渠道型態未達穩定狀態<br><input type="checkbox"/> 受工程影響廊道連續性遭阻斷，上下游遷徙困難 | | |
| 底質多樣性 | 目標渠底被細沉積砂土覆蓋之面積比率<br><input checked="" type="checkbox"/> 小於 25%<br><input type="checkbox"/> 介於 25%~50%<br><input type="checkbox"/> 介於 50%~75%<br><input type="checkbox"/> 大於 75% | | |
| 渠岸穩定度 | <input type="checkbox"/> 高度穩定(自然岩壁石塊)<br><input checked="" type="checkbox"/> 中度穩定(礫石或人為構造物)<br><input type="checkbox"/> 中度不穩定(土坡)<br><input type="checkbox"/> 極不穩定(碎石鬆軟土質) | | |

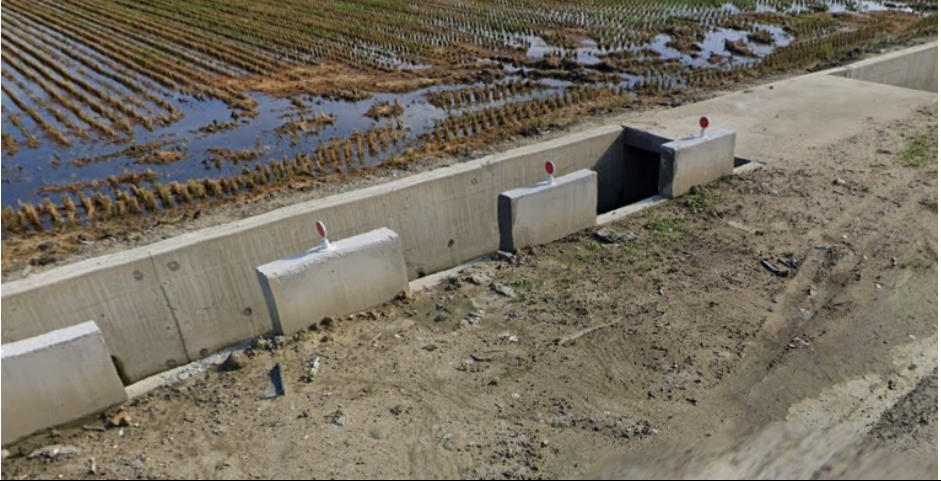
| 天候狀況 | 晴 | TWD97 坐標 | X : <u>169796</u> Y : <u>2594522</u><br>西崁後小排一之二 |

| 水域廊道連續性 | <input checked="" type="checkbox"/> 維持自然狀態<br><input type="checkbox"/> 受工程影響廊道連續性，渠道型態明顯呈穩定狀態<br><input type="checkbox"/> 受工程影響廊道連續性，渠道型態未達穩定狀態<br><input type="checkbox"/> 受工程影響廊道連續性遭阻斷，上下游遷徙困難 | | |
| 底質多樣性 | 目標渠底被細沉積砂土覆蓋之面積比率<br><input checked="" type="checkbox"/> 小於 25%<br><input type="checkbox"/> 介於 25%~50%<br><input type="checkbox"/> 介於 50%~75%<br><input type="checkbox"/> 大於 75% | | |
| 渠岸穩定度 | <input type="checkbox"/> 高度穩定(自然岩壁石塊)<br><input checked="" type="checkbox"/> 中度穩定(礫石或人為構造物)<br><input type="checkbox"/> 中度不穩定(土坡)<br><input type="checkbox"/> 極不穩定(碎石鬆軟土質) | | |

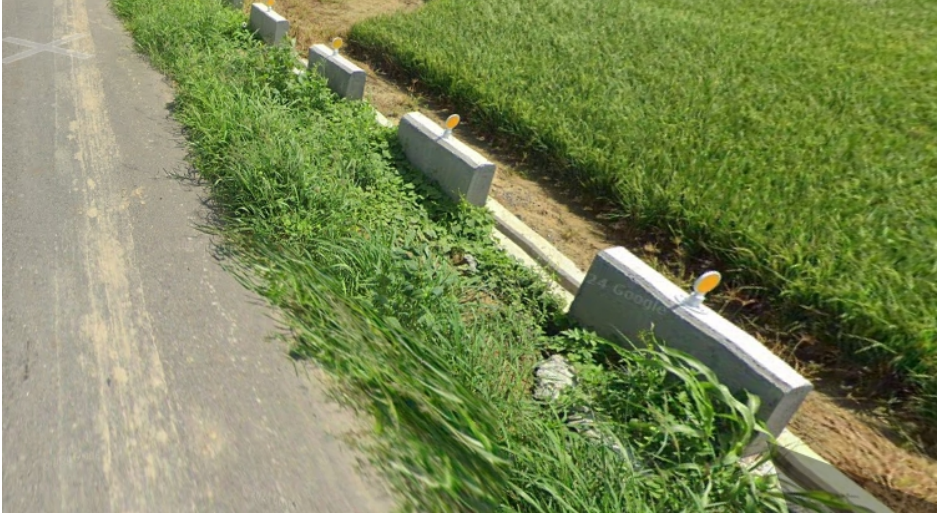
| 天候狀況 | 晴 | TWD97 坐標 | X : <u>171486</u> Y : <u>2592670</u><br>崁前小排三之七 |

| 水域廊道連續性 | <input checked="" type="checkbox"/> 維持自然狀態<br><input type="checkbox"/> 受工程影響廊道連續性，渠道型態明顯呈穩定狀態<br><input type="checkbox"/> 受工程影響廊道連續性，渠道型態未達穩定狀態<br><input type="checkbox"/> 受工程影響廊道連續性遭阻斷，上下游遷徙困難 | | |
| 底質多樣性 | 目標渠底被細沉積砂土覆蓋之面積比率<br><input checked="" type="checkbox"/> 小於 25%<br><input type="checkbox"/> 介於 25%~50%<br><input type="checkbox"/> 介於 50%~75%<br><input type="checkbox"/> 大於 75% | | |
| 渠岸穩定度 | <input type="checkbox"/> 高度穩定(自然岩壁石塊)<br><input checked="" type="checkbox"/> 中度穩定(礫石或人為構造物)<br><input type="checkbox"/> 中度不穩定(土坡)<br><input type="checkbox"/> 極不穩定(碎石鬆軟土質) | | |

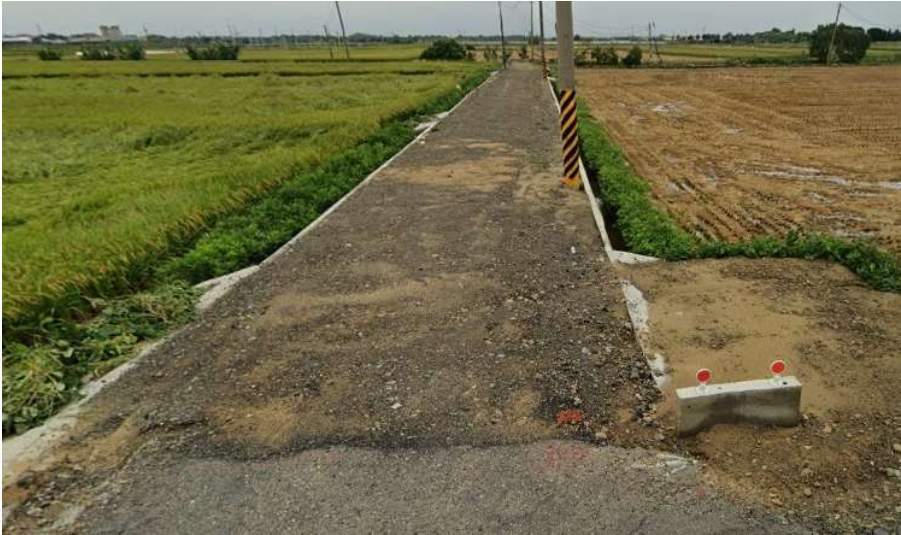
| 天候狀況 | 晴 | TWD97 坐標 | X : <u>175695</u> Y : <u>2591060</u><br>新庄小排三之十七 |

| 水域廊道連續性 | <input checked="" type="checkbox"/> 維持自然狀態<br><input type="checkbox"/> 受工程影響廊道連續性，渠道型態明顯呈穩定狀態<br><input type="checkbox"/> 受工程影響廊道連續性，渠道型態未達穩定狀態<br><input type="checkbox"/> 受工程影響廊道連續性遭阻斷，上下游遷徙困難 | | |
| 底質多樣性 | 目標渠底被細沉積砂土覆蓋之面積比率<br><input checked="" type="checkbox"/> 小於 25%<br><input type="checkbox"/> 介於 25%~50%<br><input type="checkbox"/> 介於 50%~75%<br><input type="checkbox"/> 大於 75% | | |
| 渠岸穩定度 | <input type="checkbox"/> 高度穩定(自然岩壁石塊)<br><input checked="" type="checkbox"/> 中度穩定(礫石或人為構造物)<br><input type="checkbox"/> 中度不穩定(土坡)<br><input type="checkbox"/> 極不穩定(碎石鬆軟土質) | | |

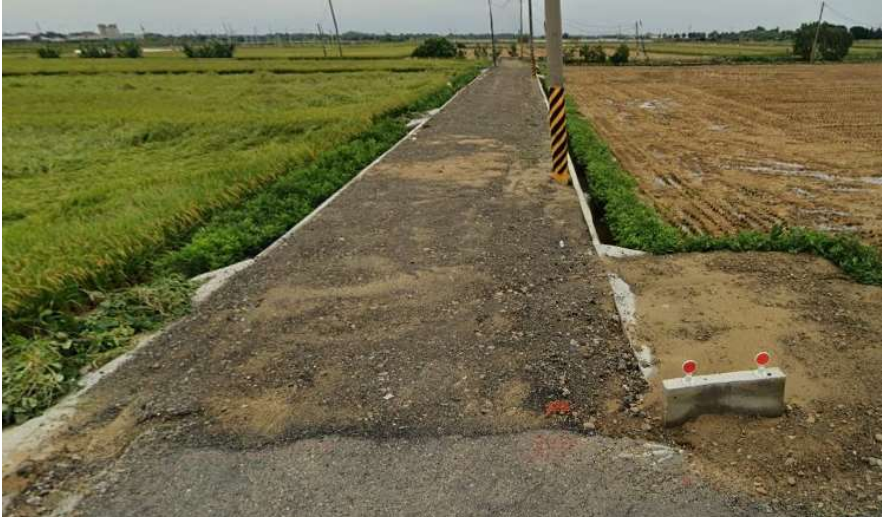
| 天候狀況 | 晴 | TWD97 坐標 | X : <u>175695</u> Y : <u>2591060</u><br>新庄小排三之十八 |

| 水域廊道連續性 | <input checked="" type="checkbox"/> 維持自然狀態<br><input type="checkbox"/> 受工程影響廊道連續性，渠道型態明顯呈穩定狀態<br><input type="checkbox"/> 受工程影響廊道連續性，渠道型態未達穩定狀態<br><input type="checkbox"/> 受工程影響廊道連續性遭阻斷，上下游遷徙困難 | | |
| 底質多樣性 | 目標渠底被細沉積砂土覆蓋之面積比率<br><input checked="" type="checkbox"/> 小於 25%<br><input type="checkbox"/> 介於 25%~50%<br><input type="checkbox"/> 介於 50%~75%<br><input type="checkbox"/> 大於 75% | | |
| 渠岸穩定度 | <input type="checkbox"/> 高度穩定(自然岩壁石塊)<br><input checked="" type="checkbox"/> 中度穩定(礫石或人為構造物)<br><input type="checkbox"/> 中度不穩定(土坡)<br><input type="checkbox"/> 極不穩定(碎石鬆軟土質) | | |
