## 維護管理階段

| <h1 style="text-align: center;">M-1 完工後生態保育措施執行成效</h1> | | | 主辦機關 |

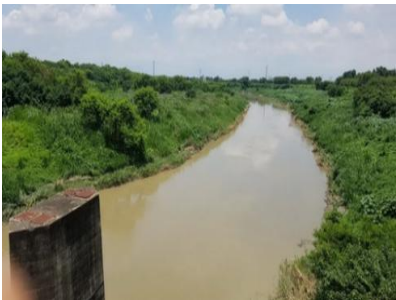
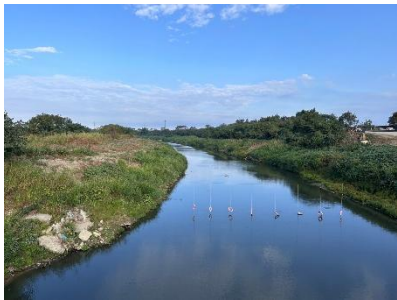
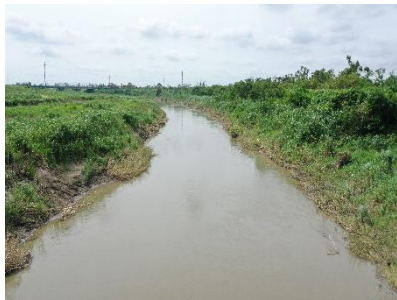
| <p style="text-align: center;"><b>施工前</b></p> <p>日期： 110.02.15<br/>位置： 朴子溪下游河道<br/>說明：兩側濱溪植被生長良好</p> | <p style="text-align: center;"><b>施工中</b></p> <p>日期： 113.12.20<br/>位置： 朴子溪下游河道<br/>說明：施工中無擾動濱溪植被，生長良好</p> | <p style="text-align: center;"><b>完工後</b></p> <p>日期： 114.07.21<br/>位置： 朴子溪下游河道<br/>說明：兩側濱溪植被生長良好</p> | |

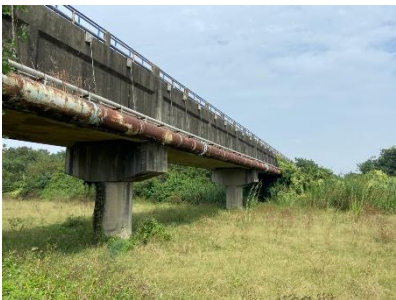
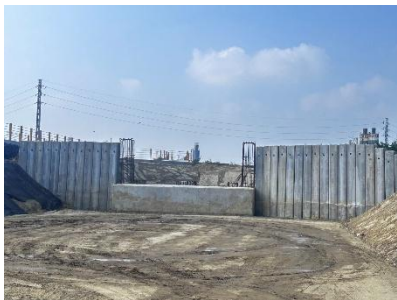
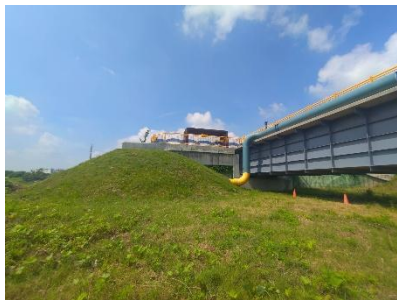
| <p style="text-align: center;"><b>施工前</b></p> <p>日期： 112.02.10<br/>位置： 朴子溪渡槽 A1 橋台處<br/>說明： 施工前植被生長狀況</p> | <p style="text-align: center;"><b>施工中</b></p> <p>日期： 112.10.20<br/>位置： 朴子溪渡槽 A1 橋台處<br/>說明： 限制施工範圍無擴大擾動</p> | <p style="text-align: center;"><b>完工後</b></p> <p>日期： 114.06.20<br/>位置： 朴子溪渡槽 A1 橋台處<br/>說明：完工後植被已恢復生長</p> | |

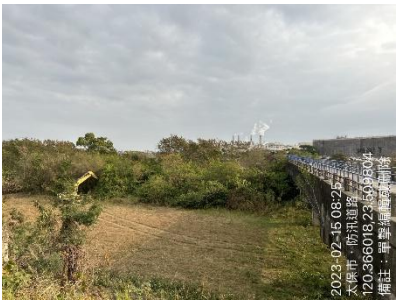
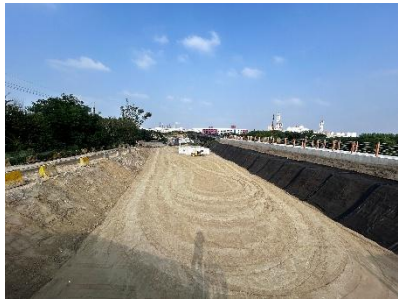
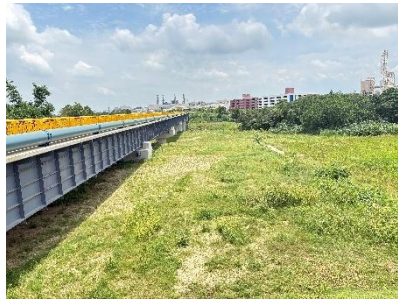
| <p align="center"><b>施工前</b></p> <p>日期： 112.02.15<br/>位置： 朴子溪渡槽 P1 墩柱處<br/>說明：施工前植被生長狀況</p> | <p align="center"><b>施工中</b></p> <p>日期： 112.10.20<br/>位置： 朴子溪渡槽 P1 墩柱處<br/>說明：限制施工範圍無擴大擾動</p> | <p align="center"><b>完工後</b></p> <p>日期： 114.04.16<br/>位置： 朴子溪渡槽 P1 墩柱處<br/>說明：完工後植被已恢復生長</p> | |

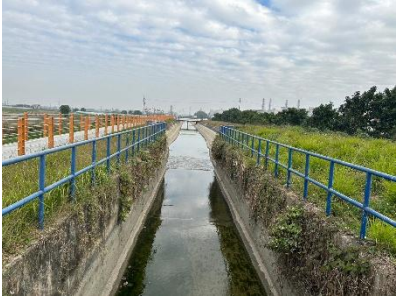
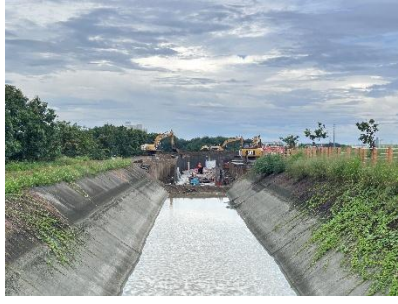
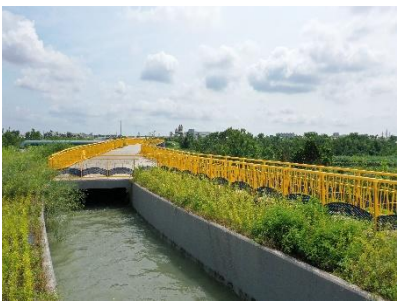
| <p align="center"><b>施工前</b></p> <p>日期： 112.02.10<br/>位置： 北岸渡槽出水口<br/>說明： 水流狀況</p> | <p align="center"><b>施工中</b></p> <p>日期： 112.06.10<br/>位置： 北岸渡槽出水口<br/>說明：限制施工範圍無擴大擾動</p> | <p align="center"><b>完工後</b></p> <p>日期： 114.07.27<br/>位置： 北岸渡槽出水口<br/>說明：完工後植被已恢復生長</p> | |

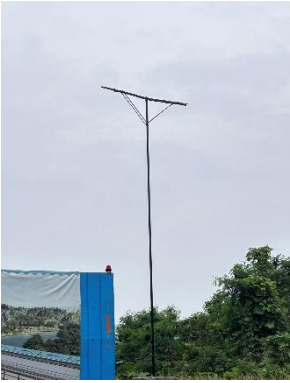
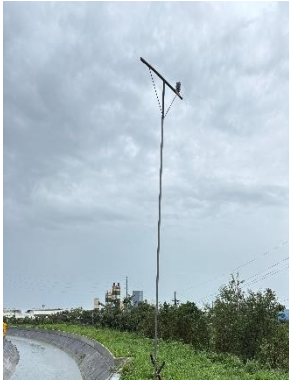
| | <p><b>施工中</b></p> <p>日期： 113.08.10</p> <p>位置： 朴子溪渡槽右岸</p> <p>說明： 鳥類棲架</p> | <p><b>完工後</b></p> <p>日期： 114.07.21</p> <p>位置： 朴子溪渡槽 A1 橋台處</p> <p>說明： 鳥類棲架</p> |

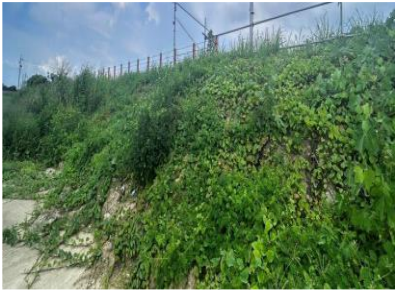
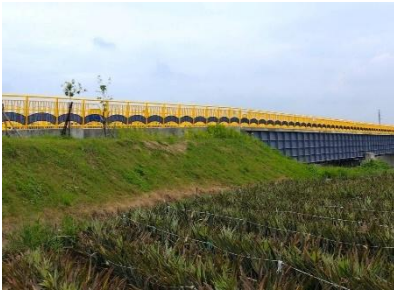
| | <p><b>施工中</b></p> <p>日期： 113.11.20</p> <p>位置： 朴子溪渡槽 A2 橋台處</p> <p>說明： 地表裸露處植生</p> | <p><b>完工後</b></p> <p>日期： 114.07.21</p> <p>位置： 朴子溪渡槽 A2 橋台處</p> <p>說明： 地表裸露處植生</p> |

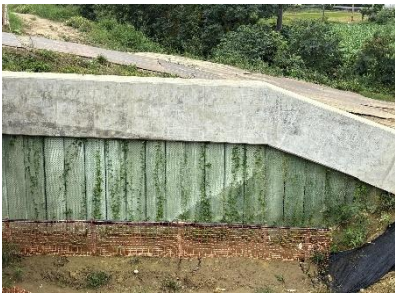
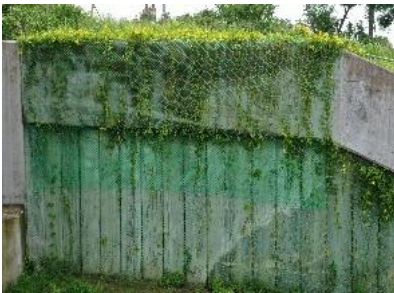
| | <p><b>施工中</b></p> <p>日期： 113.11.18</p> <p>位置： 朴子溪渡槽 A1 橋台</p> <p>說明： 蜜源植物-三星果藤</p> | <p><b>完工後</b></p> <p>日期： 114.07.21</p> <p>位置： 朴子溪渡槽 A1 橋台</p> <p>說明： 蜜源植物-三星果藤</p> |
