# 上茄苳小給二等 4 線改善工程

## 生態檢核自評表-維護管理階段

民國 115 年 8 月

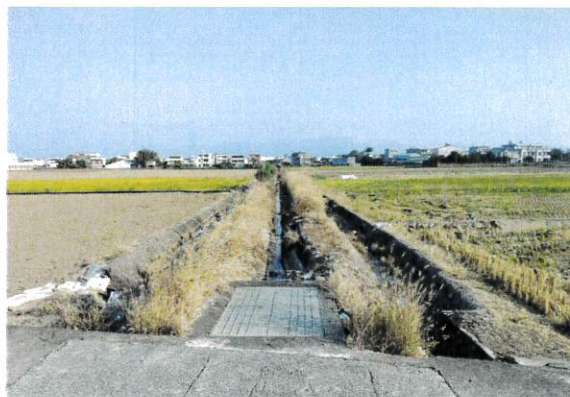
時間：114.07.15

說明：上茄苳小給二(中)

上茄苳小給二之三(左/北側)

上茄苳小給二之四(右/南側)

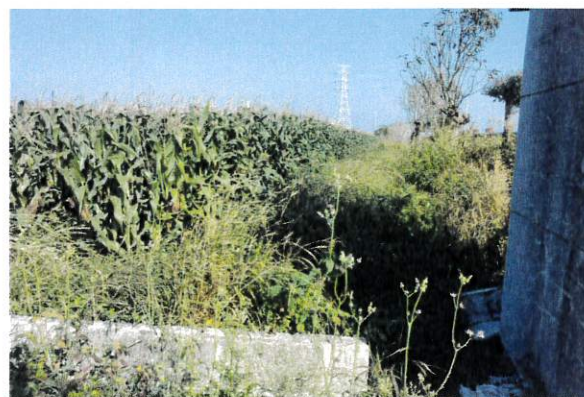
時間：114.07.15

說明：蘆竹潭小排三之十一

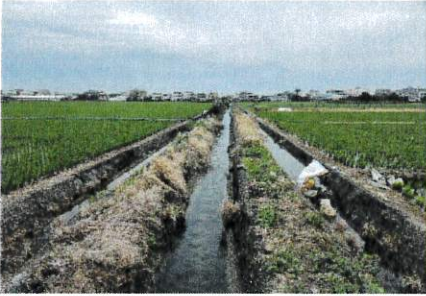
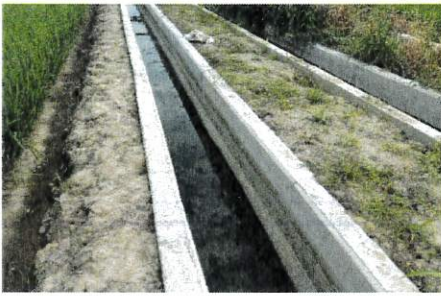
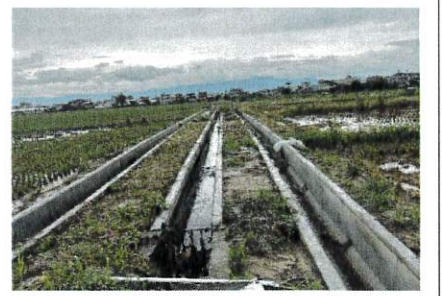
| <p>1. 棲地復原成果概述：</p> <p>此案為農田圳路改善工程，工區附近以農田為主，棲地樣貌容易受耕作物影響，環境變化較大，棲地復原多半跟隨新輪做耕種，農田棲地受到工程影響較小。渠道工程完工後便道土丘以回覆原施工前農田樣貌。</p> <p>施工前、竣工、竣工後棲地復原情形：</p> | | | |
| <p>施工前</p> <p>日期：114年3月18日</p> <p>位置：上茄苳小給二、二之三、二之四</p> <p>說明：施工前現勘時，渠道兩旁農地種植水稻，但有需許鳥類如燕鴿、麻雀等棲息。</p> | <p>竣工</p> <p>日期：115年4月29日</p> <p>位置：上茄苳小給二、二之三、二之四</p> <p>說明：竣工時有部分區域已整地，兩側稻田已插秧，有鳥類飛越，渠道旁堤岸隔離工區與農田棲地。</p> | <p>竣工後</p> <p>日期：115年7月8日</p> <p>位置：上茄苳小給二、二之三、二之四</p> <p>說明：施工完成後3個月監測，施工位置附近土丘、便道以復原，附近農田種植水稻，農田環境由旱田轉為水田棲地隱蔽性佳。</p> | |

工程嚴格落實廢料、廢棄物不落入渠道中。工程範圍無其他工程衍生之生態環境狀況。相關改善建議部分請監造及營造確實移除施工之物品，如分隔工區之警示帶。硬體措施部分(如生態爬坡)，後續木板爬坡可能會有材質壽命問題，建議 1~2 年進行更換，以維持生態效益。

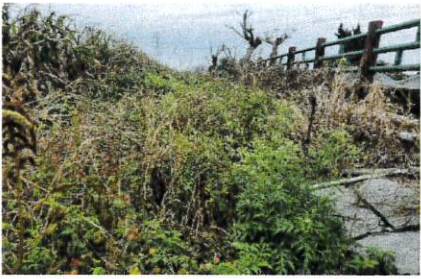
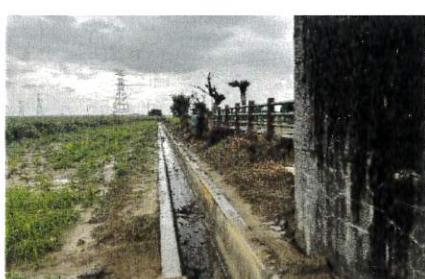
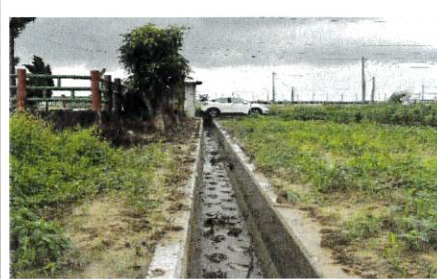
| <p>施工前</p> <p>日期：114年3月19日</p> <p>位置：蘆竹潭小給三之十一</p> <p>說明：施工前現勘時，渠道兩旁農地皆無雜草，但有需許鳥類如燕鴿、麻雀等棲息。</p> | <p>竣工</p> <p>日期：115年5月11日</p> <p>位置：蘆竹潭小給三之十一</p> <p>說明：竣工時有部分區域已整地，雖無植物生長但仍有鳥類飛越工區與農田棲地。</p> | <p>竣工後</p> <p>日期：115年7月18日</p> <p>位置：蘆竹潭小給三之十一</p> <p>說明：施工完成後2個月監測，施工位置附近土丘、便道以復原，附近農田種植水稻，農田環境由旱田轉為水田棲地隱蔽性佳。</p> | |
