**農業部農田水利署工程生態檢核自評表**

| | 工程/計畫名稱 | 烏山頭水庫風景區三角埤公園護岸暨景觀工程 | 主辦機關 | 農業部農田水利署嘉南管理處 |

| M-1 完工後生態保育措施執行成效 | | 填寫單位 | |

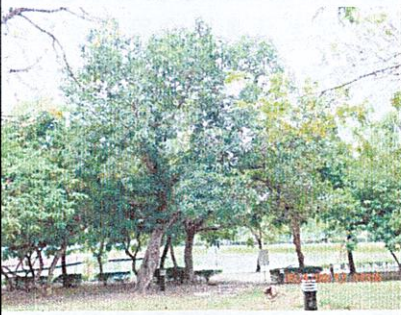
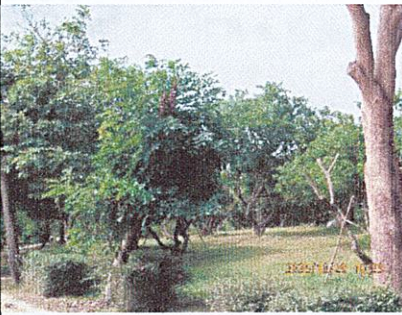
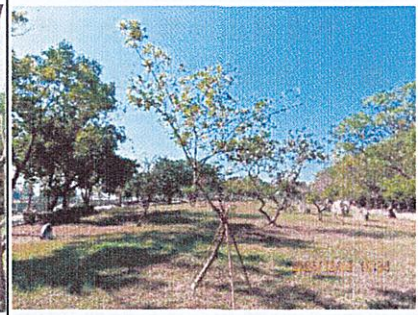
| <p>1. 棲地復原成果概述：(簡要說明棲地復原成果及內容，請針對評估作業方法及結果做陳述說明。)</p> <p>本案涉及敏感物種為斑龜、黃鸝，關注棲地為為上述物種棲息環境:水域環境及人造林地。水域環境因施工需要而採放水處理，於 114 年 3 月 5 日進行放水，放乾過程中將水域生物捕捉，原生種移置於烏山頭水庫，外來種則移除。於 114 年 11 月 18 日竣工勘查，此時水尚未放回，水域棲地尚未恢復；人造林環境緊鄰工區邊緣，主要可分為北岸及東岸，東岸人造林施工時有圍籬阻隔，過程中並未遭受擾動，於 114 年 12 月 12 日時竣工後勘查也是呈未受擾動的狀態；北岸人工林則於施作範圍內，部分樹木受工程擾動影響有碰傷或修枝的痕跡，但大多生長狀況尚可，整體物種組成與植被覆蓋度與施工前差異不大。</p> <p>施工前、竣工、竣工後棲地復原情形：</p> | | | |
| <p><b>施工前</b></p> <p>日期：113 年 9 月 12 日</p> <p>位置：23.207062, 120.365021</p> <p>說明：三角埤北側人工林地</p> | <p><b>竣工</b></p> <p>日期：114 年 10 月 21 日</p> <p>位置：23.207062, 120.365021</p> <p>說明：三角埤北側人工林地</p> | <p><b>竣工後</b></p> <p>日期：114 年 12 月 12 日</p> <p>位置：23.207062, 120.365021</p> <p>說明：三角埤北側人工林地</p> | |

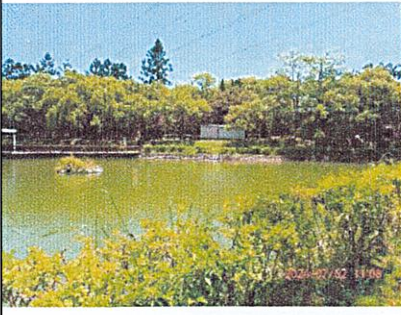
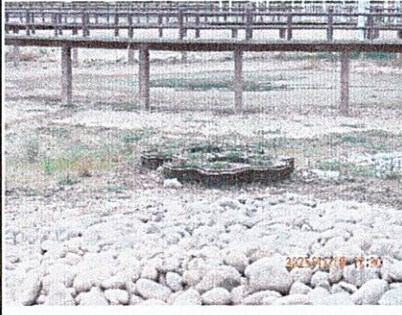
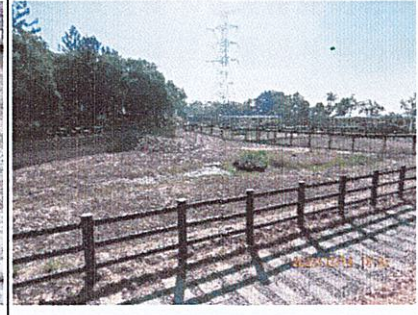
| <p><b>施工前</b></p> <p>日期：113 年 7 月 2 日</p> <p>位置：23.206911, 120.364711</p> <p>說明：三角埤水域環境</p> | <p><b>竣工</b></p> <p>日期：114 年 11 月 18 日</p> <p>位置：23.206911, 120.364711</p> <p>說明：三角埤水域環境</p> | <p><b>竣工後</b></p> <p>日期：114 年 12 月 12 日</p> <p>位置：23.206911, 120.364711</p> <p>說明：三角埤水域環境(因汛期原因)</p> | |

| | | 尚未蓄水 |

| <p>3. 是否辦理物種監測補充調查？（視需要辦理）<br/> <input type="checkbox"/> 是，調查目的：（請說明調查目的，並續填表 M-2）<br/> <input checked="" type="checkbox"/> 否：建議蓄水後再進行補充調查。</p> <p>4. 後續課題評析說明<br/> 建議後續蓄水後進行水域環境監測，及評估相關友善措施（樹島、烏龜島及浮島），是否有相對應動物進行利用。</p> <p>5. 維護管理階段生態檢核作業是否完成？<br/> <input checked="" type="checkbox"/> 是，經評估無待處理事項，完成本階段生態檢核作業。<br/> <input type="checkbox"/> 否，原因：（請說明待處理事項）</p> | | |

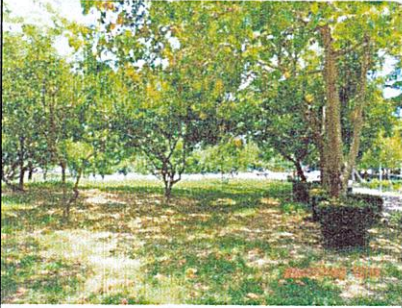
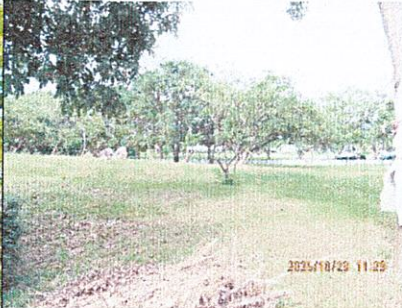
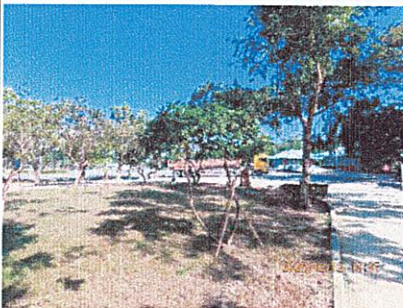
| <b>施工前</b><br>日期：113 年 7 月 2 日<br>位置：23.206911, 120.364711<br>說明：低矮草坪環境 | <b>竣工</b><br>日期：114 年 10 月 21 日<br>位置：23.206911, 120.364711<br>說明：低矮草坪環境 | <b>竣工後</b><br>日期：114 年 12 月 12 日<br>位置：23.206911, 120.364711<br>說明：低矮草坪環境 |

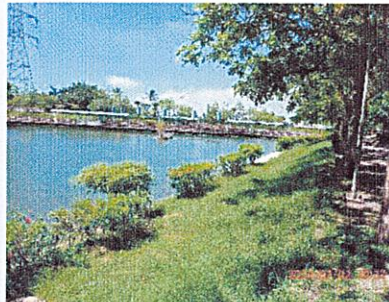
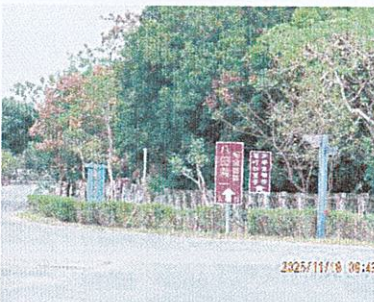
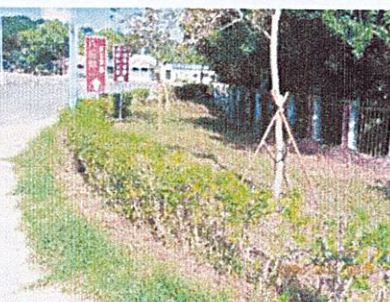
施工中友善措施項目 1、3、4、5、6、7 之執行見表單”施工階段\_W-3.1 施工中生態保育措施抽查表”。完工後及維管主要觀察對象為保存及補植植被是否存活以及新設之友善措施是否有功能。現勘時，移植的灌木朱槿生長狀況良好；施工時有設置樹木保護措施的行道樹現況生長正常，雖工程中部份仍有碰傷痕跡(見異常狀況處理表單)，但經處置過目前仍存活；完工後植草磚上可見原有表土的覆蓋、預鑄塊可見栽植原生植物白茅，原有表土的部分富有稻草蓆，維管勘查時尚無植被長出，也未見外來種進駐，白茅完工勘查時已長出，維管時發現有乾枯情形但上有綠色新葉長出尚且存活。友善設計如生態浮島、生態島及烏龜棲息平臺在完工、維管時因水尚未放回並無觀察到生物利用情形，生態浮島上栽植可見過長沙、柳葉水蓼衣等植物，有人員定期澆水因此生長良好。

| <p><b>施工前</b></p> <p>日期：113 年 7 月 2 日<br/> 位置：23.207218, 120.364600<br/> 說明：既有矮灌木-朱槿</p> | <p><b>竣工</b></p> <p>日期：114 年 11 月 18 日<br/> 位置：23.208136, 120.364823<br/> 說明：朱槿移植至工區外，生長狀況良好</p> | <p><b>竣工後</b></p> <p>日期：114 年 12 月 12 日<br/> 位置：23.208136, 120.364823<br/> 說明：朱槿移植至工區外，生長狀況良好</p> |

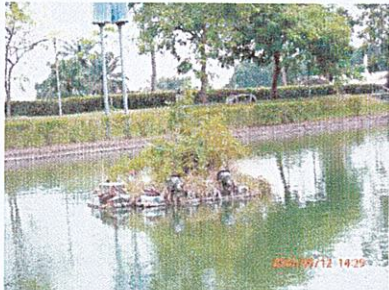
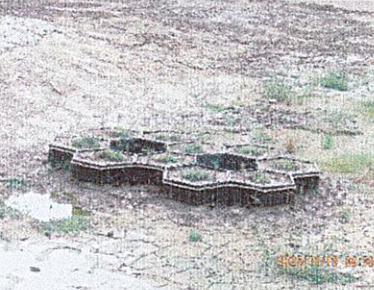
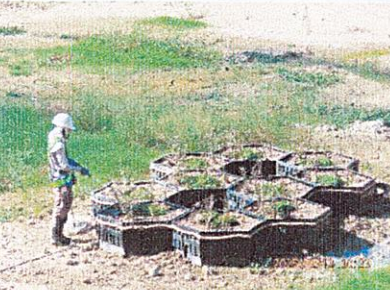
| <p><b>施工前</b></p> <p>日期：113 年 9 月 12 日<br/> 位置：23.207045, 120.364654<br/> 說明：生態浮島(管筏式浮台)</p> | <p><b>竣工</b></p> <p>日期：114 年 11 月 18 日<br/> 位置：23.207045, 120.364654<br/> 說明：生態浮島上有栽植原生植物</p> | <p><b>竣工後</b></p> <p>日期：114 年 12 月 12 日<br/> 位置：23.207045, 120.364654<br/> 說明：生態浮島上有栽植原生植物，且有澆水養護</p> |

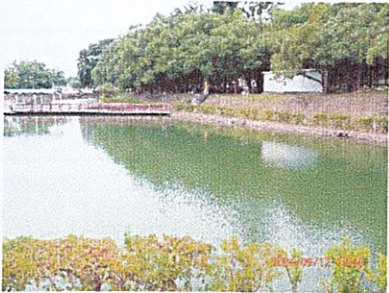
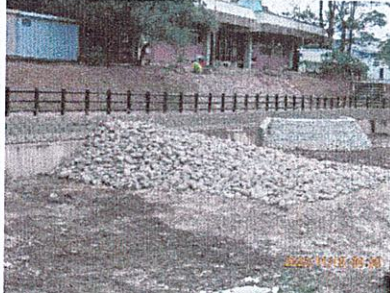
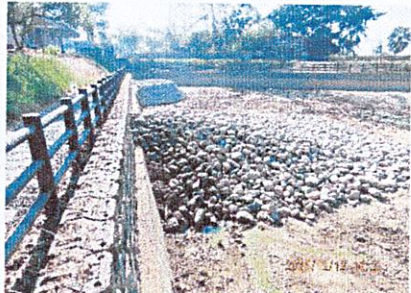
| <p><b>施工前</b></p> <p>日期：113年9月12日<br/>位置：23.207064, 120.364457<br/>說明：舊護岸為灌木圍籬</p> | <p><b>竣工</b></p> <p>日期：114年11月18日<br/>位置：23.207064, 120.364457<br/>說明：預鑄塊補植白茅，生長狀況不佳但大多存活</p> | <p><b>竣工後</b></p> <p>日期：114年12月12日<br/>位置：23.207064, 120.364457<br/>說明：預鑄塊補植白茅，生長狀況不佳但大多存活</p> |

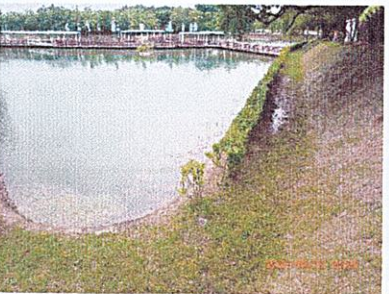
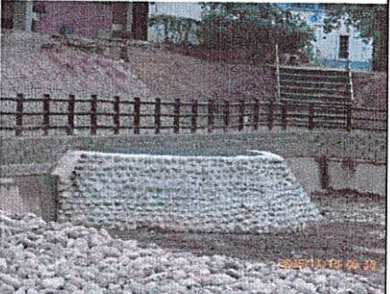
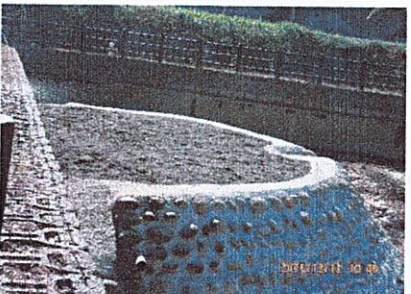
| <p><b>施工前</b></p> <p>日期：113年9月12日<br/>位置：23.206540, 120.364986<br/>說明：動物通道為新設友善設計<br/>施工前無</p> | <p><b>竣工</b></p> <p>日期：114年11月18日<br/>位置：23.206540, 120.364986<br/>說明：新設動物通道</p> | <p><b>竣工後</b></p> <p>日期：114年12月12日<br/>位置：23.206540, 120.364986<br/>說明：新設動物通道</p> |

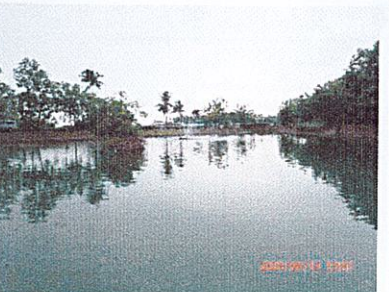
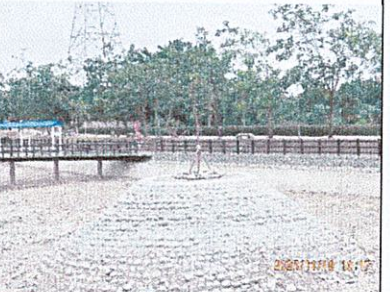
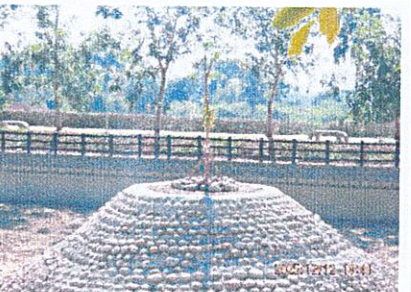
| <p><b>施工前</b></p> <p>日期：113年9月12日<br/>位置：23.206390, 120.365048<br/>說明：烏龜棲息平臺為新設友善設計<br/>施工前無</p> | <p><b>竣工</b></p> <p>日期：114年11月18日<br/>位置：23.206390, 120.365048<br/>說明：新設烏龜棲息平臺</p> | <p><b>竣工後</b></p> <p>日期：114年12月12日<br/>位置：23.206390, 120.365048<br/>說明：新設烏龜棲息平臺</p> |

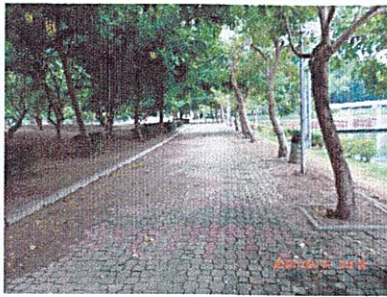
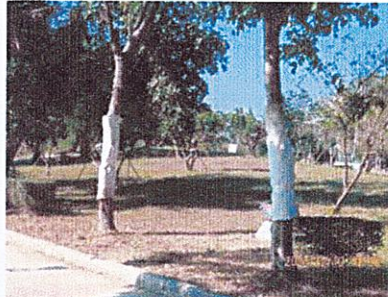
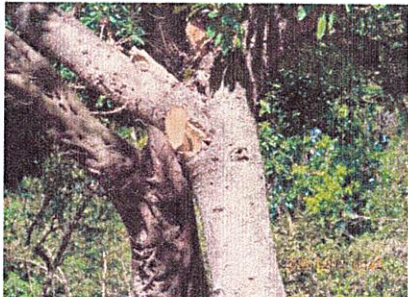
| <p align="center"><b>施工前</b></p> <p>日期：113 年 9 月 12 日<br/>位置：23.207208, 120.364536<br/>說明：依規範進行必要的樹木修枝整理</p> | <p align="center"><b>竣工</b></p> <p>日期：114 年 11 月 18 日<br/>位置：23.207208, 120.364536<br/>說明：依規範進行必要的樹木修枝整理</p> | <p align="center"><b>竣工後</b></p> <p>日期：114 年 12 月 12 日<br/>位置：23.207208, 120.364536<br/>說明：樹木傷口癒合平整，生長正常</p> |
