「林初埤活化改善工程等 2 件」  
委託設計及監造服務

林初埤活化調度設施強化工程  
規劃設計階段生態檢核期中報告書  
(初稿)

主辦單位：農業部農田水利署嘉南管理處  
承辦單位：黎明工程顧問股份有限公司

中華民國一一三年六月

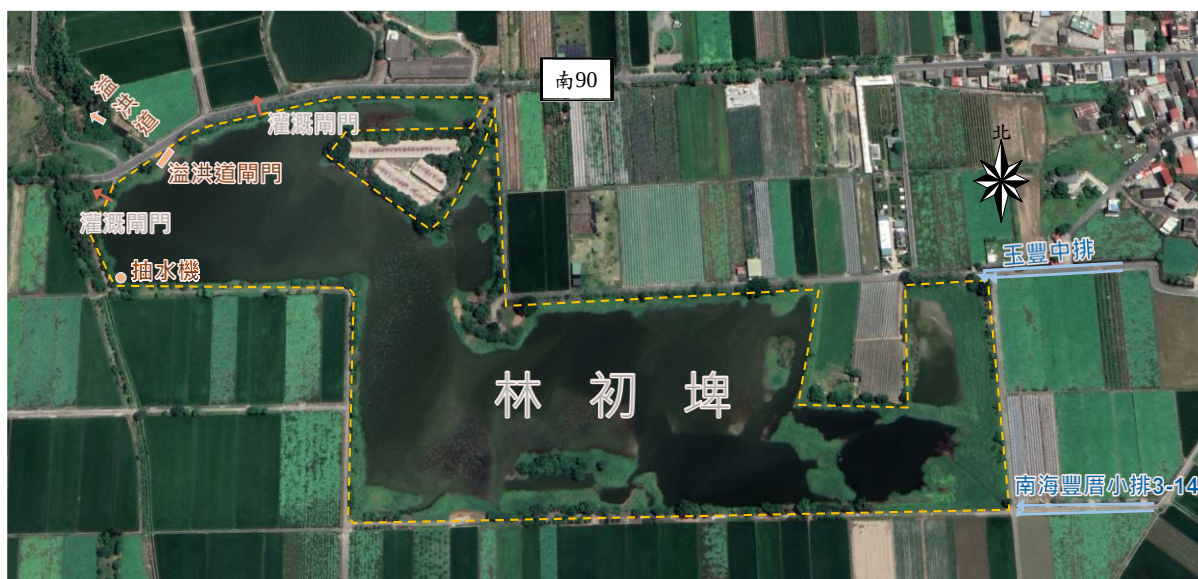
圖 2-1-2 林初埤及附屬構造物平面位置圖圖

林初埤建於清朝咸豐年間(西元1850年)，因移民人數成長自然地表水體不能滿足拓墾需求，故開始興建水利設施、築堤或挖掘，係為一人工興建埤塘，做為雨季蒐集降雨地表逕流及灌溉餘水(排水)匯合進行灌溉用途，其耕灌區為單期作；林初埤主要設施包含：溢洪道、溢洪道閘門7門、灌溉閘門2門及抽水機一組，林初埤及附屬構造物平面位置詳圖2-1-2，主要設施數據詳表2-1-1；林初埤已於104年經內政部公告為國家重要濕地。
