## 規劃設計階段

| D-2 生態環境勘查紀錄表 | | | 主辦管理處 | |
| 紀錄人員 | 金佐蒔 | 勘查地點 | 烏山頭水庫 | |

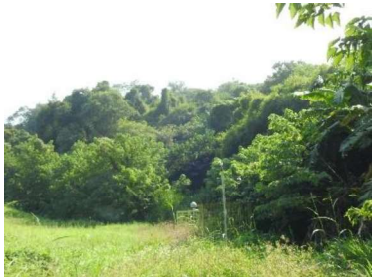
| | 陸域生態 | 基地範圍內大部分地區為人為開發區，僅西南方一片較無人為干擾的次生林帶，經紅外線自動相機調查，有鼬獾、山羌、白鼻心等哺乳類動物頻繁使用，為鄰近壩體及溢洪道之良好生物棲地。 | | | |

| 勘查意見(生態團隊) | 處理情形回覆(主辦機關) |
|---|---|
| <p>保育措施建議：</p> <p>1.迴避</p> <p>(1)水雉的繁殖期為每年 4-5 月，施工時間應迴避本繁殖期間。</p> <p>周圍菱角田為水雉棲地，建議迴避，並禁止工程廢汙水的排放入。</p> <p>(2)西南側次生林地為良好生物棲地，本次調查發現鼬獾、白鼻心、山羌等野生動物棲息其中，工程應迴避本區。</p> <p>2.縮小</p> <p>(1)施工便道優先使用既有道路(南 111 線道)，不另開闢新施工便道或拓寬附近小徑，減少自然度改變。</p> <p>(2)施工所使用的物料或材料集中堆置區，以現有裸地或空地為主，不另於自然棲地另闢堆置區。</p> <p>3.減輕</p> <p>(1)施工前事先規劃施工區域，並設立施工圍籬，勿開挖開發預定地外圍天然植被，以維護工區外生物棲息地。</p> <p>(2)施工機具、器材、廢棄物均不得放置遺留在施工範圍外之環境。</p> <p>(3)施工整地中嚴禁使用除草劑及殺蟲劑等化學藥劑，避免汙染水庫水質及周圍生態。</p> | <p>主辦機關回覆：</p> |

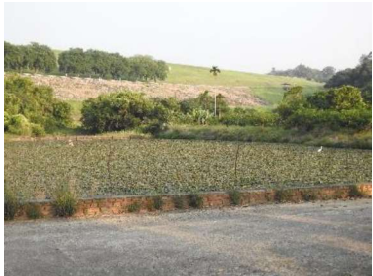
| | 水域生態 | 施工範圍周圍有塊菱角田，據訪查資料，每年 4~5 月有水雉在此地繁殖，水雉是官田重要的生態指標之一，為當地居民和政府共同推動保育的對象，故選定為本工程之生態保全對象。 | | | |

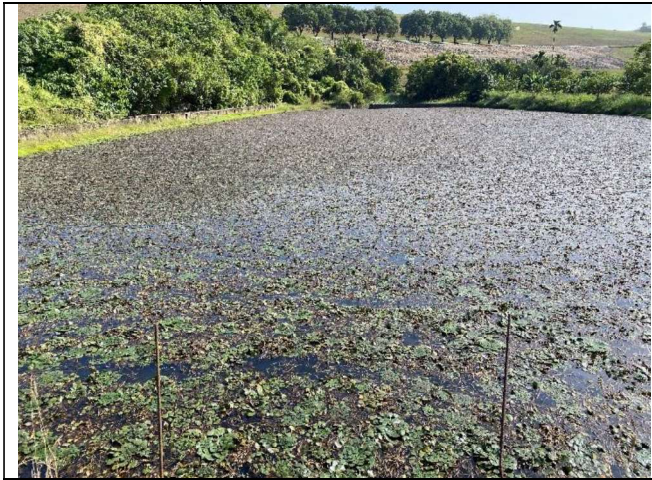
| 民眾陳先生、陳小姐意見：<br>1.水雉每年 4~5 月都會來繁殖跟棲息，希望不要破壞水雉的菱角田。<br>2.希望工程施作完成後，能幫忙恢復路面，路上一堆坑洞跟碎石，騎機車回家很危險。 | | 回覆人員 <u>金佐蒔</u> ：<br>1.菱角田為水雉重要棲息場所，將建議避免於繁殖季節施工，並避免將工程廢汙水垃圾等排入菱角田內。<br>2.道路坑洞及碎石可能使車輛需耗費更大的能量才能通行，將建議妥善的維護道路應可減少額外空氣汙染、噪音汙染等衝擊。 | |

| 說明：菱角田現況 | 說明：菱角田現況 |
