農業部農田水利署工程生態檢核自評表

| 工程基本資料 | 生態檢核-總表 | | <input type="checkbox"/> 第一級生態檢核<br><input checked="" type="checkbox"/> 第二級生態檢核 | | 填寫單位 | |
|---|---|---|---|---|---|--|
| | 工程/計畫名稱 | 南太康小給一之二等4線改善工程 | | 主辦機關 | 農業部農田水利署 | |
| 工程概要 | 南太康小給一之二:矩形溝 145M<br>南太康小排一之一:矩形溝 146M 北柳營小給二:矩形溝 223.5M 版橋 9座 | | | | | |

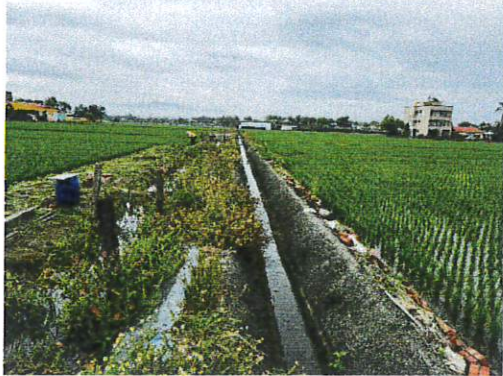
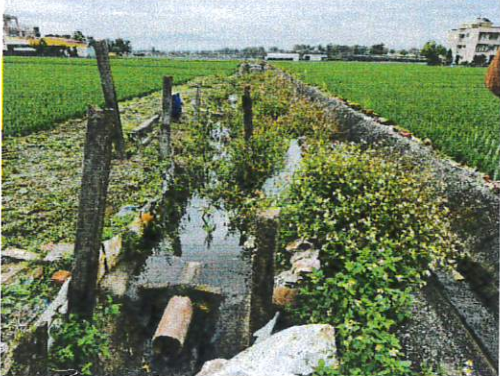
| 工程生態檢核基本資料表 | | | | <input type="checkbox"/> 第一級生態檢核<br><input checked="" type="checkbox"/> 第二級生態檢核 | | 填寫單位 | |
|---|---|---|---|---|---|---|---|
| 棲地現況說明：南太康小給一之二及南太康小排一之一兩側種植水稻。<br>北柳營小給二一側緊鄰農路另一側種植水稻。本工區皆為二期稻作區，1~6月及7~11月通水灌溉 | | | | | | | |

| <p>時間：114.03.19<br/>說明：南太康小給 1-2 南太康小排 1-1</p> | <p>時間：114.03.19<br/>說明：北柳營小給 2</p> |

| <p>勘查意見</p> | <p>備註：<br/>經套疊台灣生物多樣性網絡結果顯示區域內為彩鵲、水雉、燕鵲等保育類動物潛在棲地，渠道改善為矩形溝，當野生動物不慎受困，建議設置動物逃脫設施，如生態爬坡，增設橫向生態廊道，如連接渠道兩岸之動物版橋。</p> | | |

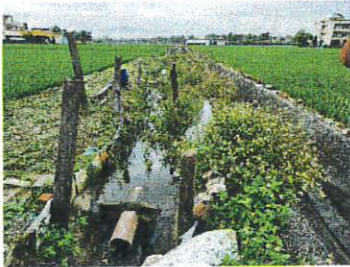
| P-3 現勘紀錄表 | | | 填寫單位 |
|---|---|---|---|
| <p>1. 生態現況描述：</p> <p>(記錄工程影響範圍內水陸域生態或棲地環境現況)</p> <p>南太康小給一之二及南太康小排一之一兩側種植水稻，屬於二期稻作區。</p> <p>北柳營小給二一側緊鄰農路一側種植水稻，屬於二期稻作區。</p> <p>以上會在 1~6 月及 7~11 月間通水灌溉。</p> | | <div style="display: flex; justify-content: space-around;"> <div style="text-align: center;"> <p>南太康小給 1-2</p> <p>南太康小排 1-1</p> </div> <div style="text-align: center;"> <p>北柳營小給 2</p> </div> </div> | |
| <p>2. 分析工程對生態環境之影響(潛在生態議題)：</p> <p>原有渠道改善，工程範圍皆屬人為干擾區域，影響甚小</p> | | | |

| P-3 現勘紀錄表 | | | 填寫單位 |
|---|---|---|---|
| <p>3. 現勘結果與建議：</p> <p>經套疊台灣生物多樣性網絡結果顯示區域內為彩鵲、水雉、燕鴿等保育類動物潛在棲地，渠道改善為矩形溝，當野生動物不慎受困，建議設置動物逃脫設施，並增設橫向生態廊道，如連接渠道兩岸之動物版橋，提供動物通行於被渠道隔斷之兩側稻田。</p> | | | |

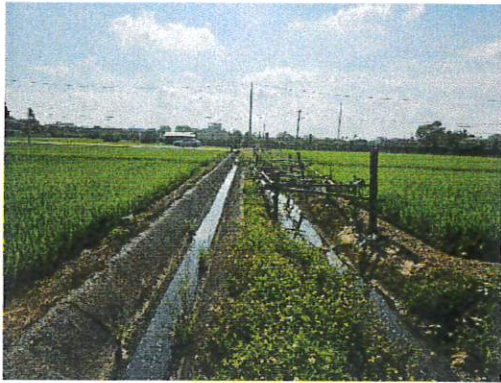
| D-3 現勘調查紀錄表 | | | 填寫單位 |
|---|---|---|---|
| | | 日期：114 年 03 月 19 日<br>位置：南太康小給 1-2 小排 1-1 | |

| D-3 現勘調查紀錄表 | | | 填寫單位 |
|---|---|---|---|
| 1. 棲地現況描述：<br>南太康小給一之二及南太康小排一之一，兩側種植水稻<br>北柳營小給二，一側緊鄰農路一側種植水稻 | | | |

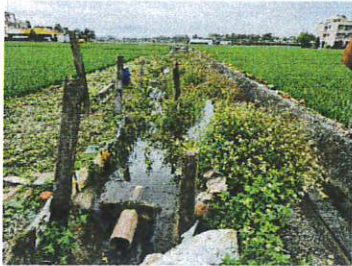
| <p>南太康小給 1-2 及南太康小排 1-1</p> | | <p>1. 保育策略 <input checked="" type="checkbox"/>迴避 <input checked="" type="checkbox"/>縮小 <input checked="" type="checkbox"/>減輕 <input checked="" type="checkbox"/>補償</p> <p>2. 保育原則 設置生態爬坡等生物逃脫通道，增設橫向生態廊道，如連接渠道兩岸之版橋。</p> <p>3. 保育措施：<br/>經套疊台灣生物多樣性網絡結果顯示區域內為彩鵲、水雉、燕鵲等保育類動物潛在棲地，渠道改善為矩形溝，當野生動物不慎受困，建議設置動物逃脫設施，增設橫向生態廊道，如連接渠道兩岸之版橋。施工中避免機具及工料堆放置保留範圍附近，施工完成後回填土壤至原處。</p> | | <input checked="" type="checkbox"/> 納入工程計畫方案<br><input type="checkbox"/> 未納入，原因：____ |

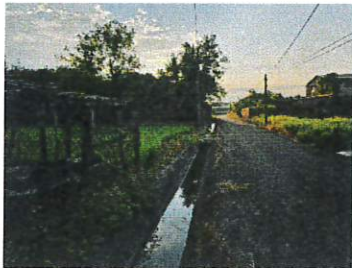
| <p>北柳營小給 2</p> | | <p>1. 保育策略 <input checked="" type="checkbox"/>迴避 <input checked="" type="checkbox"/>縮小 <input checked="" type="checkbox"/>減輕 <input checked="" type="checkbox"/>補償</p> <p>2. 保育原則 利用農路做為施工便道，減少開挖寬度深度，工程完工後，將開挖土壤回填至原位</p> <p>3. 保育措施：<br/>經套疊台灣生物多樣性網絡結果顯示區域內為彩鵲、水雉、燕鵲等保育類動物潛在棲地，渠道改善為矩形溝，因為一側臨路，可做為施工便道，減少開挖寬度深度，施工完成後回填土壤至原處。施工時避開晨昏鳥類覓食活動時間，避免機具及工料堆放置保留範圍附近。</p> | | <input checked="" type="checkbox"/> 納入工程計畫方案<br><input type="checkbox"/> 未納入，原因：____ |
