南灣內中排等 3 線調度設施強化工程  
-規劃設計階段生態檢核

主辦機關：農田水利署嘉南管理處  
委辦單位：容泰工程顧問有限公司  
執行單位：智聯工程科技顧問有限公司

中華民國 114 年 04 月

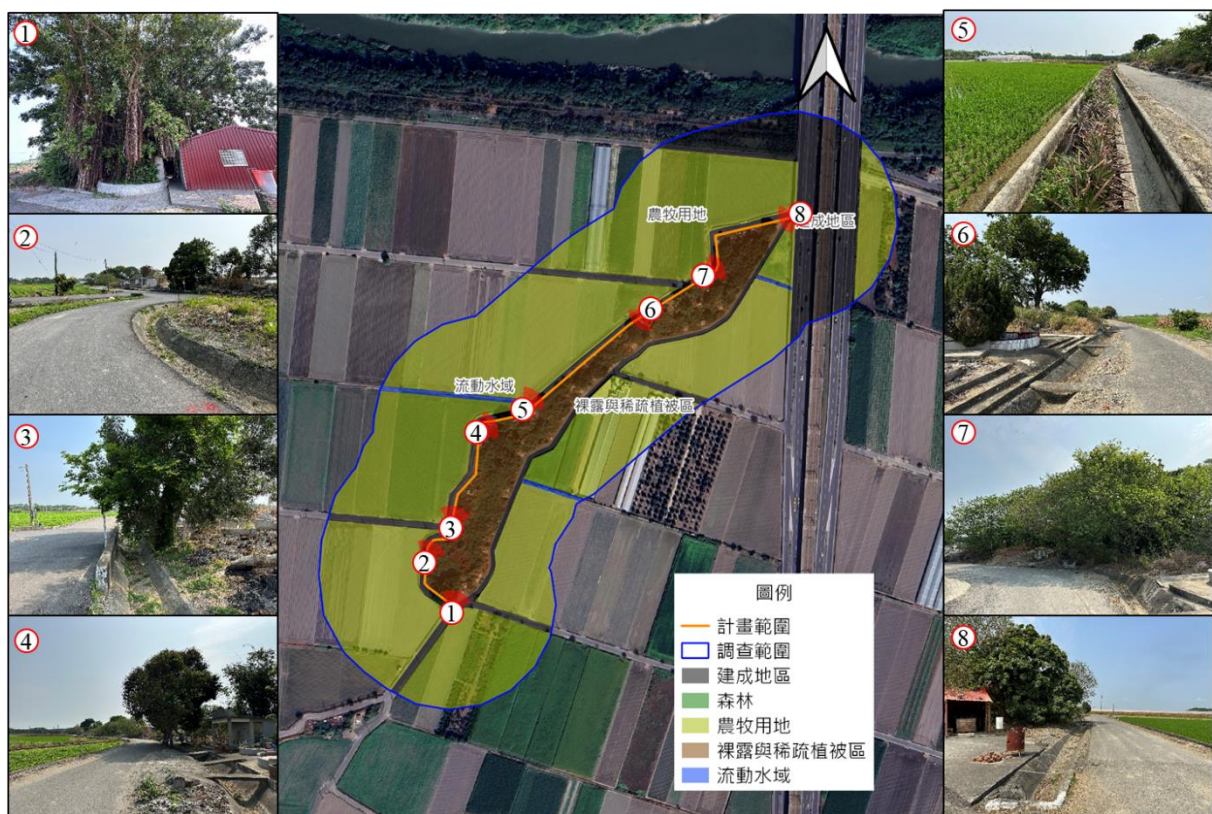
圖1-3 南灣內中排環境現況

為瞭解環境特性與釐清工程內容，生態人員於民國 114 年 04 月 9 日辦理現地勘查，調查生態議題、現場環境狀況、物種利用狀況等基礎生態情報，現場勘查之環境現況照片詳圖 1-3。

本計畫為圳路強化工程，針對老舊構造物進行更新改善。計畫範圍西側為農耕地，現況部分種植水稻、玉米，部分剛完成整地尚未開始種植；東側為六腳鄉第一公墓，調查期間正值清明節時期，經掃墓與環境整理讓園區環境較裸露且有火燒草叢後的痕跡。計畫圳路現況無水流無積水，呈現乾涸狀態，未發現水域棲地樣態，鄰近水路環境狀況同上。

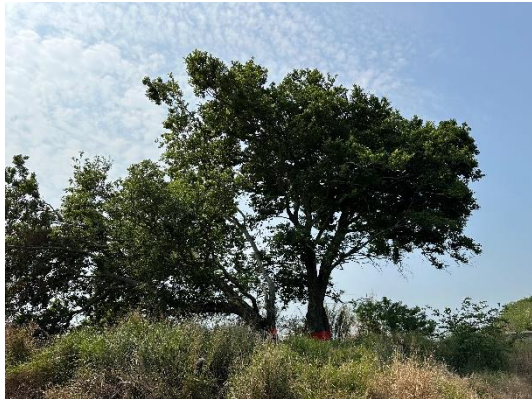
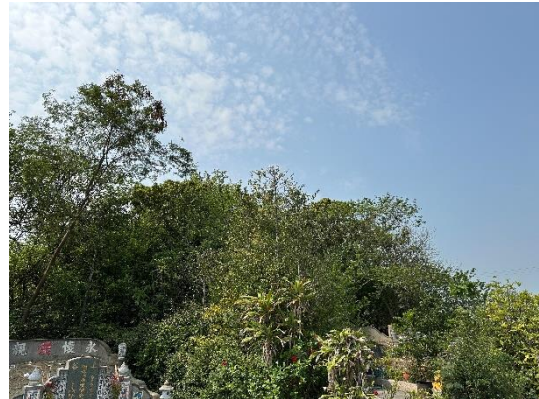
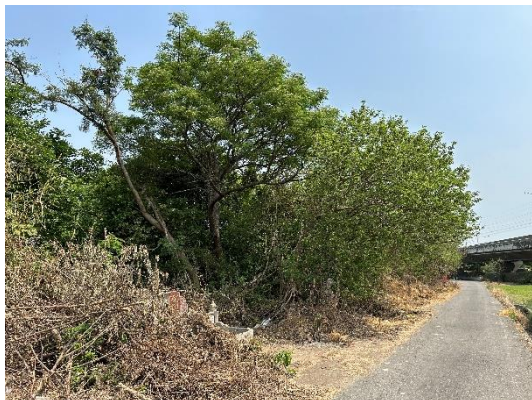
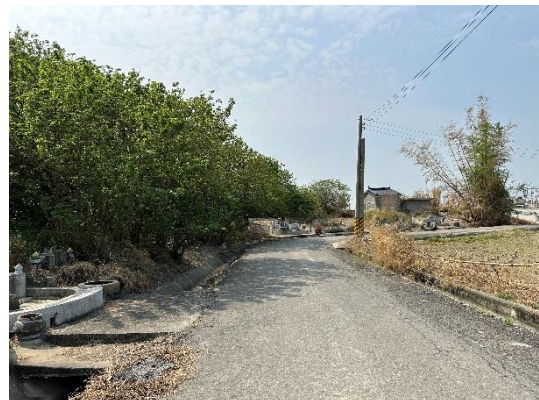
圖1-4 計畫區周邊棲地環境照

屬於外來種有 3 種(亞洲輝椋鳥、灰頭椋鳥、白尾八哥)。農田翻土後容易吸引鳥類覓食(有黃頭鷺、燕鴿、麻雀、白尾八哥等)，也是現場燕鴿主要活動的區域。公墓區為樹木生長密集、地表植被茂密的複層林環境，具有隱蔽視線與提供棲地的功能，現勘期間發現環頸雉，並躲藏在茂密草生地中。建議未來施工期間，避免影響公墓區的樹林環境，並限制施工廠商對周邊農田的影響範圍，並禁止抓捕野生動物、保育類動物等違法行為。

公墓區內的苦楝大樹

植被茂密區

路側植被茂密區

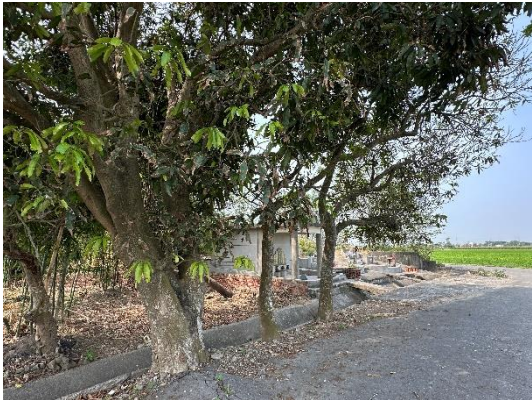
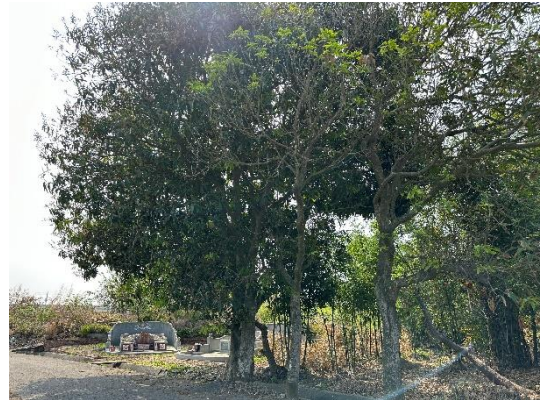
圳路靠道路側有芒果樹3棵

樹木提供鳥類與其他物種活動棲地與食物來源，尤其在大樹附近容易發現該現象，除了公墓區內有樹木，計畫圳路沿線樹木亦是關注重點。計畫起點處的樹林較茂密，也是受清明掃墓影響較低的棲地範圍，考量到上述關注物種活動，建議施工期間避免有植被全面移除、整地等行為。計畫終點處的榕樹，是本計畫最大的樹木，且榕樹果實是生物重要的食物來源，建議列為保全樹木。圳路靠道路側有芒果樹 3 棵，影響到未來工程施工，建議採用移除或移植；圳路靠公墓側，有白千層、朴樹等樹木，為最大程

度保有現場生態資源，建議以現地保留為原則，若無法執行則請生態人員協助評估移植或移除的方案。

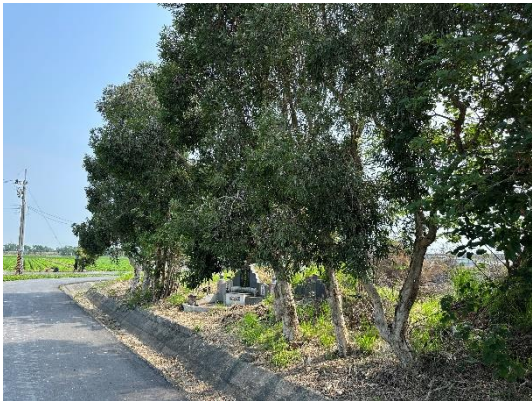
圳路靠公墓側(白千層)

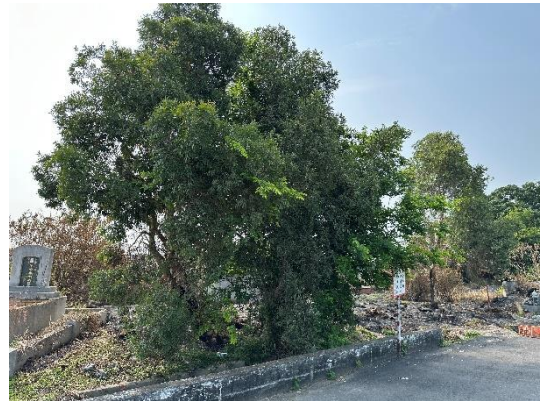
圳路靠公墓側(白千層、朴樹)

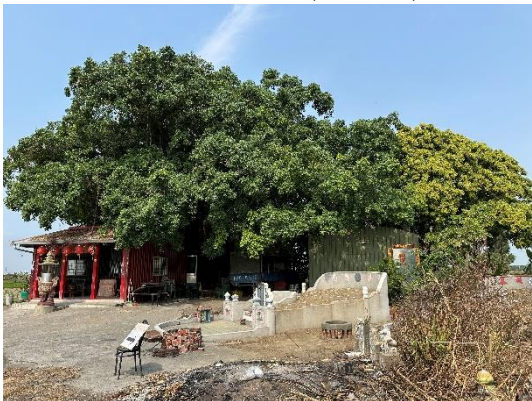
終點處榕樹(建議保全)

| 生態議題或生態保全對象 | 生態影響預測 | 生態保育對策 |
|---|---|---|
| 保全樹木 | 大樹提供在地生物棲息空間與食物來源，保留樹木有利於未來環境生態恢復。 | (迴避)保留榕樹一棵(180806, 2599969)。 |

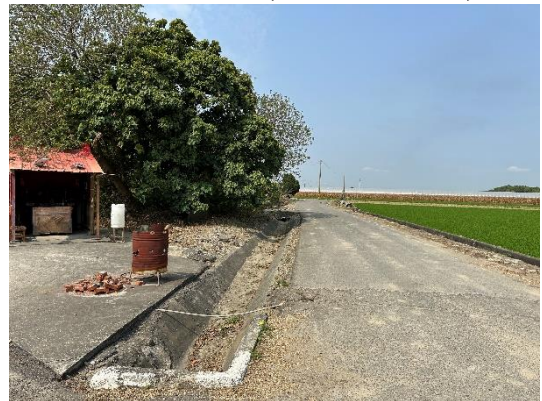
起點處樹林

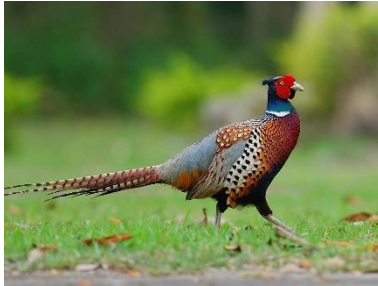
| 工程範圍<br>所涉及潛<br>在關注物<br>種與棲地 | 潛在關注物種/棲地 | 棲地類型及物種行為習性說明 | 照片 |
|---|---|---|---|
| | 環頸雉 | 稀有留鳥，珍貴稀有的保育類野生動物。分布於臺灣中部、南部和花東縱谷地區。棲息於低平原地區乾旱的荒野地，如丘陵地、河床或河邊草叢蔓延的地方，以及平原農田如甘蔗、花生、地瓜等旱作地，有時也見於疏林的灌叢中。雜食性，啄食地面植物種子、嫩葉、新芽、各種昆蟲和田地裡的穀物。每年的4至5月為其繁殖期，築巢於濃密草叢的地面上，由樹葉鋪設而成。 | <p>圖片來源：生命大百科</p> |

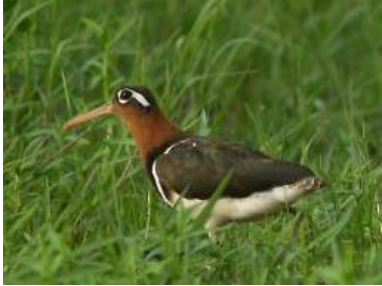
| | 彩鷸 | <p>普遍留鳥，珍貴稀有的保育類野生動物。分布於臺灣低海拔濕地，常在沼澤、水田、池塘、河邊等地出現。雜食性，以昆蟲、螺類、蚯蚓、甲殼類等無脊椎動物為食，有會取用植物種子。在適當棲地內數量尚普遍，但築巢地點常遭天敵及人為破壞，在農地活動的彩鷸亦常因農地整治導致棲地品質降低不利繁殖，或誤陷防鳥網而喪命。</p> | <p>圖片來源：生命大百科</p> |

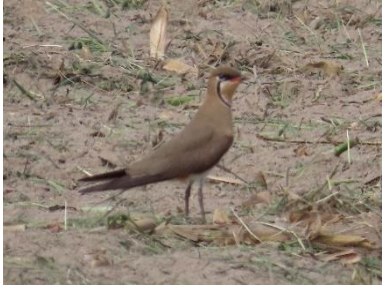
| | 燕鴿 | <p>普遍夏候鳥、普遍過境鳥，其他應予保育之野生動物。臺灣見於中部以南、花東縱谷及離島澎湖等地。棲息於平原的旱作農耕地、草地及濱海沙地。群聚性。多捕食昆蟲，飛行姿勢類似燕子，也會在飛行中掠食飛蟲。在地面覓食的行為似鴿類，會行走幾步，停下來觀察，再向前行走。近年經濟開發將許多農地劃作建地，利於繁殖的旱田環境漸消失，導致族群減少。</p> | <p>圖片來源：智聯公司拍攝</p> |

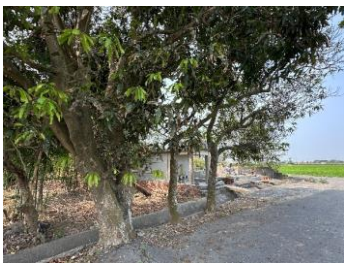
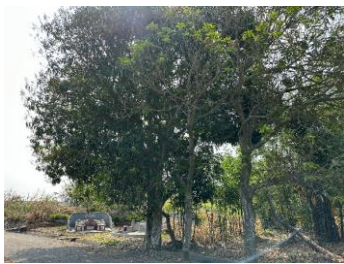
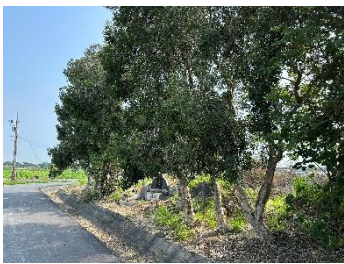
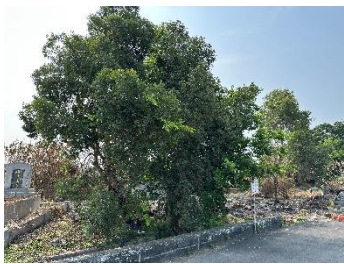
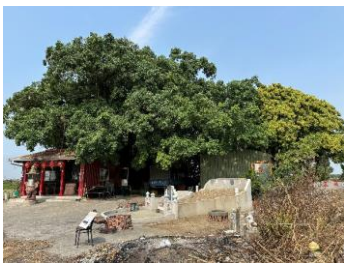
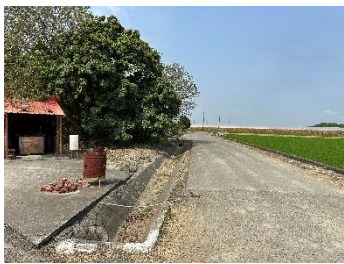
| D-3 現勘調查紀錄表 | | | 填寫單位 | |
|---|---|---|---|--|
| <p>1. 棲地現況描述：</p> <p><b>陸域：</b></p> <p>計畫範圍西側為農地，現況部分種植水稻、玉米，部分剛完成整地尚未開始種植；東側為六腳鄉第一公墓，正值清明節時期，掃墓與環境整理讓園區內較裸露且有火燒草叢後的痕跡。</p> <p>農田翻耕後容易吸引鳥類覓食(有黃頭鷺、燕鴿、麻雀、白尾八哥等)，也是現場燕鴿主要活動的區域。公墓區為樹木生長密集、地表植被茂密的複層林環境，具有隱蔽視線與提供棲地的功能，現勘期間發現環頸雉，並躲藏在茂密草生地中。</p> <p>計畫起點處的樹林較茂密，也是受清明掃墓影響較低的棲地範圍，考量到上述關注物種活動，建議施工期間避免有植被全面移除、整地等行為。</p> <p>計畫終點處的榕樹，是本計畫最大的樹木，且榕樹果實是生物重要的食物來源，建議列為保全樹木。</p> <p>圳路靠道路側有芒果樹 3 棵，影響到未來工程施工，建議採用移除或移植</p> <p>圳路靠公墓側，有白千層、朴樹等樹木，為最大程度保有現場生態資源，建議以現地保留為原則，若無法執行則請生態人員協助評估移植或移除的方案。</p> <p><b>水域：</b></p> <p>計畫區內圳路現況無水流無積水，呈現乾涸狀態，計畫水路現況亦同。</p> | | <div> </div> <p>日期：114 年 4 月 9 日<br/>位置：圳路靠道路側有芒果樹 3 棵</p> <div> </div> <p>日期：114 年 4 月 9 日<br/>位置：圳路靠公墓側(白千層)</p> <p>日期：114 年 4 月 9 日<br/>位置：圳路靠公墓側(白千層、朴樹)</p> <div> </div> <p>日期：114 年 4 月 9 日<br/>位置：終點處榕樹(建議保全)</p> <p>日期：114 年 4 月 9 日<br/>位置：起點處樹林</p> | | |

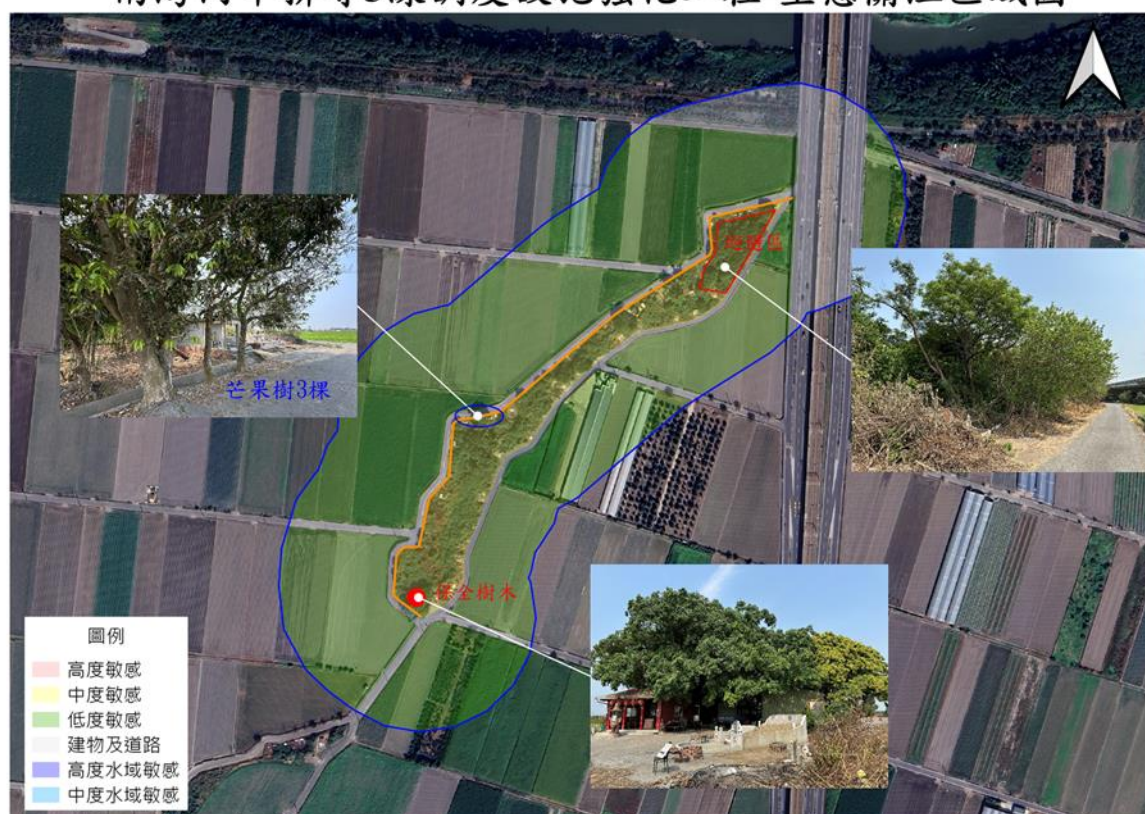
### 南灣內中排等3線調度設施強化工程-生態關注區域圖

公墓區有次生林保護與關注物種議題，劃設為中度敏感區，周邊農耕地則為低度敏感區，以中度敏感區為本計畫須關注棲地。建議迴避區 1 處、保全樹木 1 棵。

1. (迴避)施工期間迴避公墓區之樹林與草生地。
2. (迴避)保留榕樹一棵(180806, 2599969)。
3. (補償)護岸鄰自然棲地側增設動物通道，建議間隔50公尺設置一處。
4. (減輕)禁止抓捕保育類野生動物。
5. (減輕)工程機具、材料堆置區利用已開發區。
6. (減輕)晨昏時段為動物活動旺盛期間，施工應於8:00至17:00 時段施工為宜，減輕工程干擾。
7. (減輕)施工期間妥善管理工區環境，工程廢棄物、民生廢棄物等確實處理
8. (減輕)禁止將廚餘食物餵食犬貓，避免吸引流浪動物群聚。

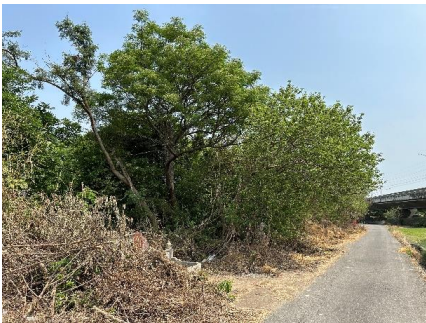
| | 2.保育原則 | 起點處公墓區之樹林與草生地，施工期間以警示帶標示範圍，過程中避免擾動。 | | |

| | 3.保育措施：<br>(迴避)施工期間迴避公墓區之樹林與草生地。 | | | |

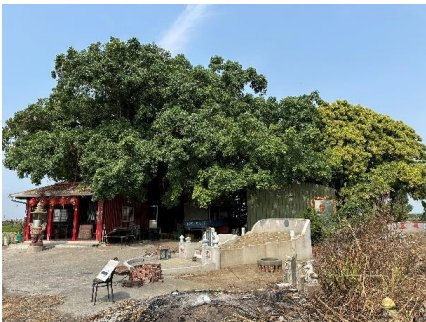
| | 2.保育原則 | 保留榕樹一棵，避免在樹冠下方堆放機具、材料。 | | |

| | 3.保育措施：<br>(迴避)保留榕樹一棵(180806, 2599969)。 | | | |

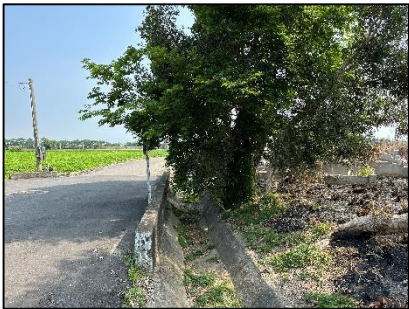
| <p>施工前圳路環境</p> | 1.保育策略 | <input type="checkbox"/> 迴避 <input type="checkbox"/> 縮小 <input type="checkbox"/> 減輕 <input checked="" type="checkbox"/> 補償 | <input type="checkbox"/> 納入工程計畫方案<br><input type="checkbox"/> 未納入，原因：____ | |
| | 2.保育原則 | 護岸鄰自然棲地側增設動物通道，建議間隔 50 公尺設置一處。 | | |

| | 3.保育措施：<br>(減輕)護岸鄰自然棲地側增設動物通道，建議間隔 50 公尺設置一處。 | | | |

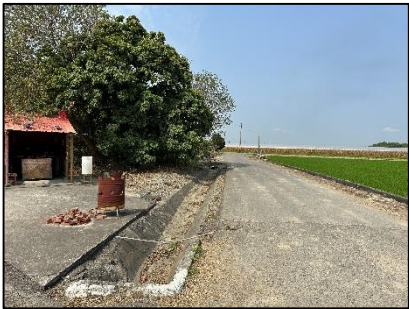
| | 2.保育原則 | 落實工區管理，減輕對棲地環境與生物棲息的影響 | |

| | 3.保育措施： | <p>(減輕)禁止抓捕保育類野生動物。</p> <p>(減輕)工程機具、材料堆置區利用已開發區。</p> <p>(減輕)晨昏時段為動物活動旺盛期間，施工應於 8:00 至 17:00 時段施工為宜，減輕工程干擾。</p> <p>(減輕)施工期間妥善管理工區環境，工程廢棄物、民生廢棄物等確實處理</p> <p>(減輕)禁止將廚餘食物餵食犬貓，避免吸引流浪動物群聚。</p> | |
