# 海豐小給一等 12 線調度設 施強化工程 設計階段生態檢核成果

主辦單位：農業部農田水利署嘉南管理處

規劃設計單位：宏昇工程技術顧問有限公司

生態檢核執行單位：國立臺南大學-流域生態環境保育研究中心

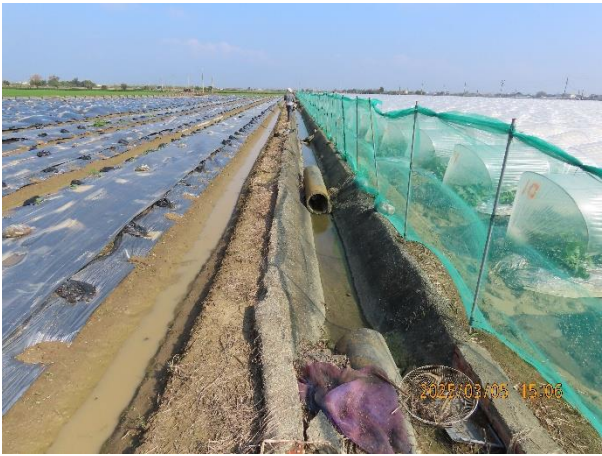
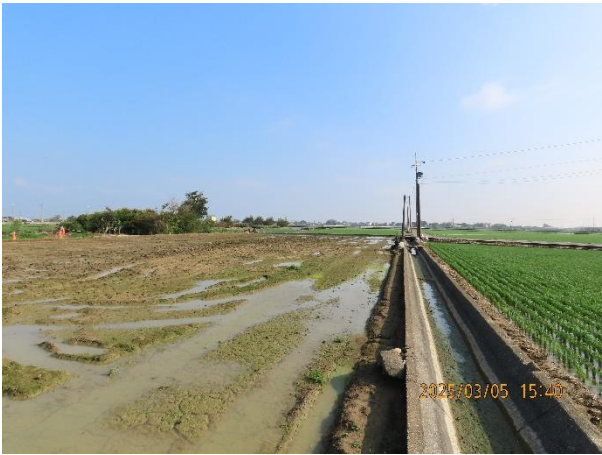
| <p>1. 棲地現況描述：</p> <p>工區主要為農田環境，具大面積南瓜田及水稻田，周遭無木本植物，植被以作物及農田常見草本植物為主如牛筋草、通泉草、濕生芋蘆等，其中調查到紅皮書近危植物(NT)1 種-高麗芝，依現地環境判斷應是人為栽植；工區水域環境為農田間水路及其匯入之大排水溝，現勘調查水域動物稀少，僅紀錄到螺貝類如石田螺、福壽螺、囊螺；陸域動物以鳥類為多數，其餘類群數量稀少，可見許多鵲鴝科鳥類於水稻田間覓食，並有紀錄到保育類-環頸雉出現於田埂上覓食。</p> | | <div> </div> <div> <div>日期：114 年 3 月 5 日</div> <div>海豐小給 1-南瓜田</div> </div> <div> </div> <div> <div>日期：114 年 3 月 5 日</div> <div>海豐小給 1-水稻田</div> </div> | | |

| | <div data-bbox="767 208 1374 658" data-label="Image"> </div> <div data-bbox="936 678 1201 761" data-label="Caption"> <p>日期：114 年 3 月 5 日<br/>海豐小給 1-大排水溝</p> </div> |

- 1.本區紀錄到高麗芝雖為紅皮書物種，但被廣泛利用於人工草皮，本區較可能為栽植，建議與地主溝通是否需要保留，若需保留則建議在設計圖面標示位置。
- 2.建議避開鳥類活動高峰晨昏時段，日出後兩小時及日落前兩小時不施工。
- 3.建議規劃施工動線，以人工環境作為人員機具主要移動路徑。
- 4.建議器材堆置以人工環境為主，避免使用既有農田或草生地作為堆放位置。
- 5.建議動線上如無法避開樹木枝條，為避免造成更大的損傷，建議以公共工程委員會之樹木修剪技術規範進行修枝整理。
- 6.建議渠道沿線改為 U 型溝，應於每 50m-80m 挑選合適地點設置 1 處生物廊道，廊道的開口處朝向農田，提供給棲息於此的兩棲類、爬蟲類及早熟型雛鳥使用。
- 7.建議為了安全考量生物廊道開口處，應設置簡易欄杆防止農民踩空發生危險。
- 8.建議工程施工機具輪胎履帶及施工人員鞋面應加強清洗，避免夾帶外來種植物之種苗。

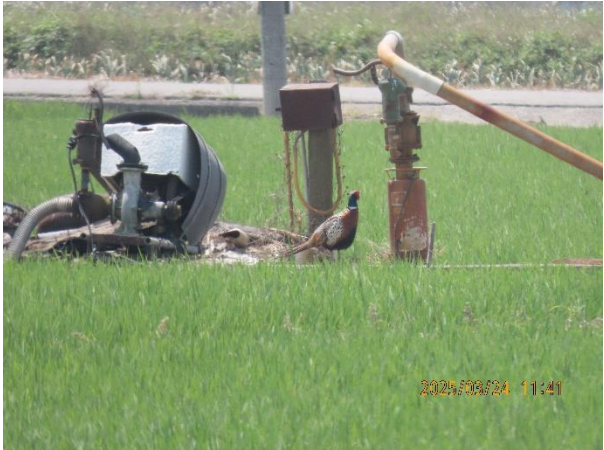
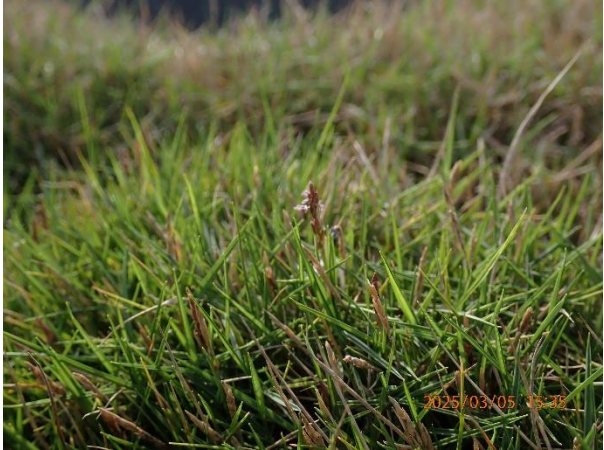
| <p>泥花草、毛蓼、孟仁草、連明子、雙稈草、早苗蓼、馬齒莧、鱧腸</p> <p>c.陸域動物</p> <p>哺乳類：無</p> <p>兩棲類：無</p> <p>爬行類：多線真稜蜥</p> <p>鳥類：白頭翁、太平洋金斑鴿、紅尾伯勞、家八哥、東方黃鸝、麻雀、斑文鳥、洋燕、小環頸鴿、黑鳶、環頸雉、鷹斑鵒、野鴿、褐頭鷦鶯、灰頭鷦鶯、棕扇尾鶯、家燕、小雨燕、白尾八哥、小白鷺、黃頭鷺、紅鳩、珠頸斑鳩、磯鶻、小雲雀、大卷尾、紅胸濱鶻、東方環頸鴿</p> <p>蝴蝶及蜻蛉目：白粉蝶</p> | <div data-bbox="769 250 1375 698"> </div> <div data-bbox="758 757 1391 851"> <p>日期：114 年 3 月 24 日</p> <p>環頸雉出現於田埂上覓食</p> </div> <div data-bbox="769 869 1375 1317"> </div> <div data-bbox="758 1335 1391 1417"> <p>日期：114 年 3 月 5 日</p> <p>紅皮書植物(NT)-高麗芝</p> </div> |

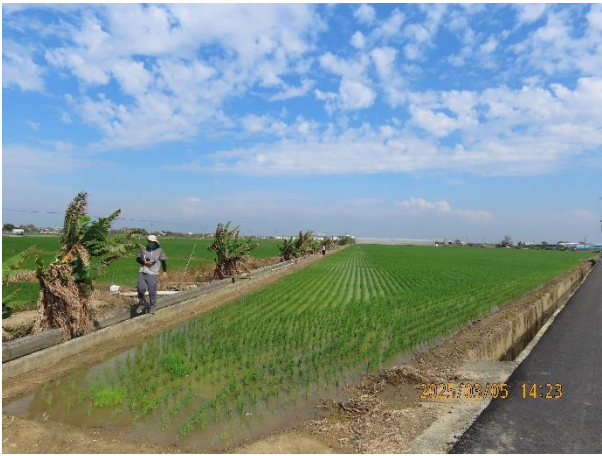
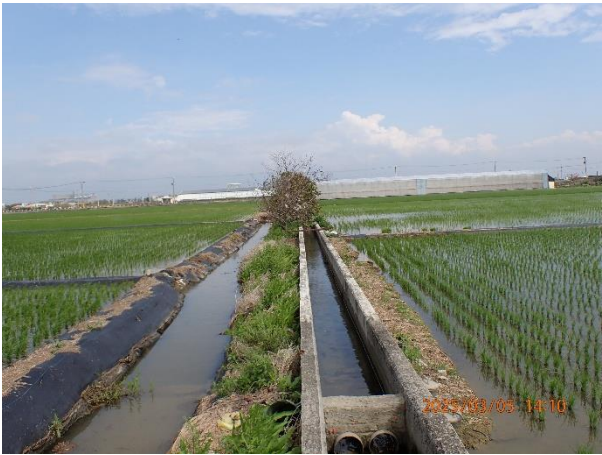
| <p>1. 棲地現況描述：</p> <p>工區主要為農田環境，具大面積水稻田，木本植物多為栽植果樹，於田間灌溉水路邊緣田埂栽植，如香蕉、芭樂、酪梨等，植被以作物及農田常見草本植物為主如牛筋草、小葉藜、石龍芮等為主；工區水域環境為農田間水路及其匯入之大排水溝，現勘調查水域動物稀少，僅紀錄到吳郭魚及螺貝類如福壽螺、椎實螺、石田螺、非洲大蝸牛；陸域動物以鳥類為多數，其餘類群數量稀少。鳥種皆為農田常見物種。</p> | | <div> </div> <div> <div>日期：114 年 3 月 5 日</div> <div>南牛挑灣小排 3-9-水稻田</div> </div> <div> </div> <div> <div>日期：114 年 3 月 5 日</div> <div>南牛挑灣小排 3-9-灌溉溝渠</div> </div> <div>(欄位請自行增加)</div> | | |

- 1.建議避開鳥類活動高峰晨昏時段，日出後兩小時及日落前兩小時不施工。
- 2.建議規劃施工動線，以人工環境作為人員機具主要移動路徑。
- 3.建議器材堆置以人工環境為主，避免使用既有農田或草生地作為堆放位置。
- 4.施工時設警戒線，標示施工範圍，避免開挖範圍過大。
- 5.建議渠道沿線改為U型溝，應於每50m-80m挑選合適地點設置1處生物廊道，廊道的開口處朝向農田，提供給棲息於此的兩棲類、爬蟲類及早熟型離鳥使用。
- 6.建議為了安全考量生物廊道開口處，應設置簡易欄杆防止農民踩空發生危險。
- 7.建議工程施工機具輪胎履帶及施工人員鞋面應加強清洗，避免夾帶外來種植物之種苗。
- 8.建議動線上如無法避開樹木枝條，為避免造成更大的損傷，建議以公共工程委員會之樹木修剪技術規範進行修枝整理。

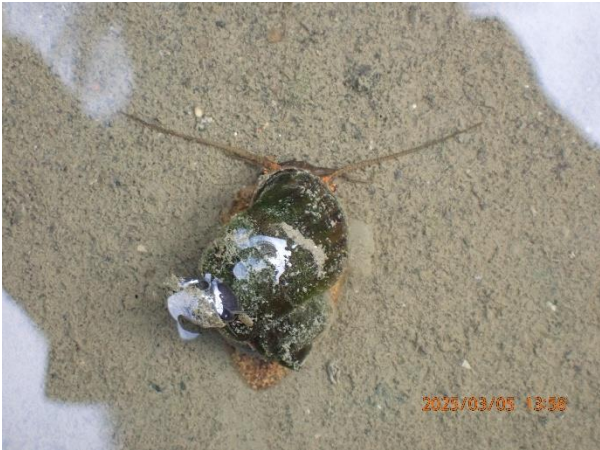
| 物種補充調查概述 | 照片及說明(棲地/物種等照片) | |
|---|---|---|
| <p>2. 是否辦理物種補充調查?</p> <p><input checked="" type="checkbox"/> 是, 請續填第 3 項</p> <p><input type="checkbox"/> 否。請續填第 4 項</p> <p>3. 物種補充調查結果概述:</p> <p>透過穿越線調查法沿途記錄整體工區範圍出沒之陸域動物包含鳥類、哺乳類、兩棲爬蟲類、蝴蝶及蜻蛉目、陸域植物; 水域以目視法或籠具法紀錄出現之魚蝦蟹螺類等。</p> <p>生物調查結果:</p> <p>a. 水域生物</p> <p>魚類: 吳郭魚。</p> <p>蝦蟹類: 無。</p> <p>螺貝類: 福壽螺、椎實螺、石田螺、非洲大蝸牛。</p> <p>b. 陸域植物:</p> <p>喬木或灌木等木本植物:</p> <p>番荔枝、辣椒、番石榴、三角柱、厚殼樹、番木瓜、柑橘、酪梨、檬果、樹薯、小葉桑、臺灣欒樹</p> <p>草本及藤蔓植物:</p> <p>稻、牛筋草、四瓣馬齒莧、節節花、連明子、鱧腸、光果龍葵、毛西番蓮、孟仁草、蓮子草、小葉藜、馬齒莧、蔥、甕菜、韭菜、香蕉、匍根大戟、香附子、芒稷、青莧、酢漿草、石龍苳、蔞菜、紫花酢醬草、苦蕒菜、美人蕉、狗尾草、三角葉西番蓮、水丁香、皇帝豆、向日葵</p> <p>c. 陸域動物</p> <p>哺乳類: 無</p> <p>兩棲類: 無</p> <p>爬行類: 多線真稜蜥</p> <p>鳥類: 鷹斑鵒、洋燕、棕扇尾鶯、白頭翁、東方黃鸝、白尾八哥、家八哥、褐頭鷓鴣、大卷尾、紅鳩、珠頸斑鳩、麻雀、灰頭鷓鴣、紅冠水雞、家燕、野鴿、黃頭鷺、小雨燕、磯鷗、小雲雀、赤腰燕、小白鷺</p> <p>蝴蝶及蜻蛉目: 白粉蝶</p> | | <p>日期: 114 年 3 月 5 日</p> <p>農田常見外來螺貝類-福壽螺</p> |

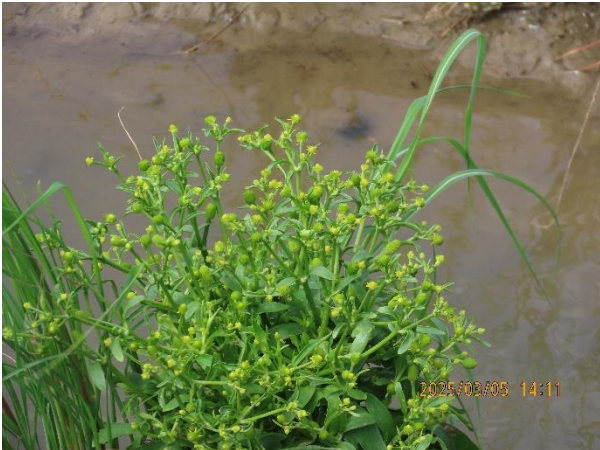
| 物種補充調查概述 | 照片及說明(棲地/物種等照片) | |
|---|---|---|
| | | <p>日期: 114 年 3 月 5 日</p> <p>農田常見草本植物-石龍苳</p> <p>(欄位請自行增加)</p> |

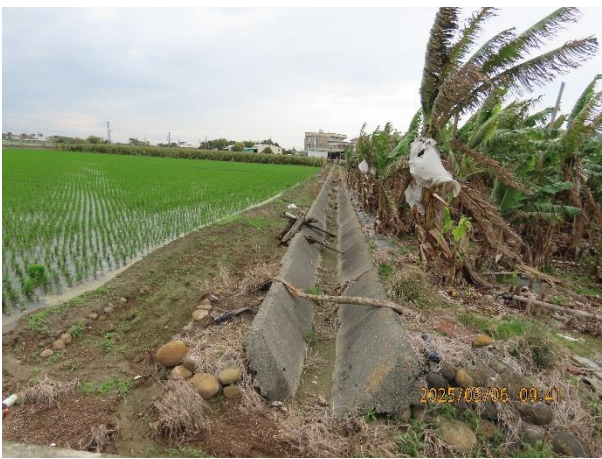
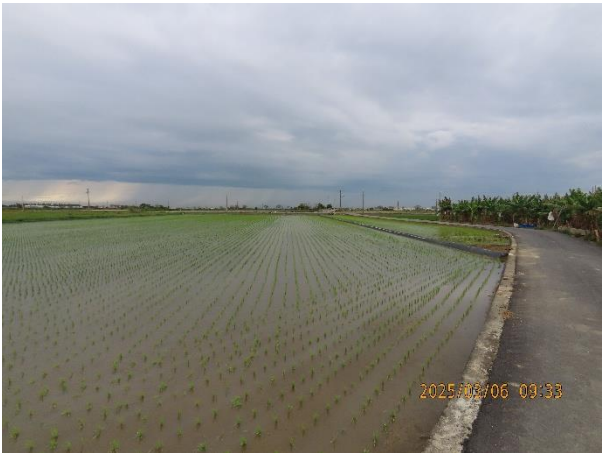
| <p>1. 棲地現況描述：</p> <p>中寮小給 3-7 及 3-8 兩工區緊鄰，屬於同一條路線無法區分，固合併敘述。工區環境主要為農田環境，主要作物為香蕉、水稻、玉米及扁蒲等，基本上無木本植物，僅少數栽植灌木如扁桃葉斑鳩菊、辣椒等，植被以作物及農田常見草本植物為主如牛筋草、鱧腸、小葉藜等為主；工區水域環境為農田間水路，現勘調查時幾乎無水，水域環境僅記錄到外來物種非洲大蝸牛；陸域動物以鳥類為多數，其餘類群數量稀少，可見許多鵲鴿科鳥類於水稻田間覓食，並有紀錄到保育類-環頸雉及紅尾伯勞。</p> | | | |
| | | <p>日期：114 年 3 月 6 日</p> <p>中寮小給 3-7、3-8 灌溉溝渠</p> | |
| | | <p>日期：114 年 3 月 6 日</p> <p>中寮小給 3-7、3-8 水稻田</p> | |

| <p>4. 現勘結果與建議：</p> <ol style="list-style-type: none"> <li>1. 施工時設警戒線，標示施工範圍，避免開挖範圍過大。</li> <li>2. 建議避開鳥類活動高峰晨昏時段，日出後兩小時及日落前兩小時不施工。</li> <li>3. 建議規劃施工動線，以人工環境作為人員機具主要移動路徑。</li> <li>4. 建議器材堆置以人工環境為主，避免使用既有農田或草生地作為堆放位置。</li> <li>5. 建議動線上如無法避開樹木枝條，為避免造成更大的損傷，建議以公共工程委員會之樹木修剪技術規範進行修枝整理。</li> <li>6. 建議渠道沿線改為 U 型溝，應於每 50m-80m 挑選合適地點設置 1 處生物廊道，廊道的開口處朝向農田，提供給棲息於此的兩棲類、爬蟲類及早熟型離鳥使用。</li> <li>7. 建議為了安全考量生物廊道開口處，應設置簡易欄杆防止農民踩空發生危險。</li> <li>8. 建議工程施工機具輪胎履帶及施工人員鞋面應加強清洗，避免夾帶外來種植物之種苗。</li> </ol> | |

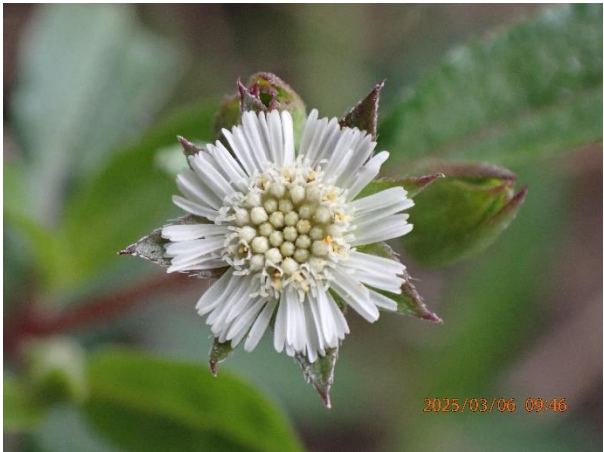
| <p>繖花龍吐珠、細纓子草、節節花、鐵菟菜、匙葉鼠麴草、藿香薊、倒地鈴、雙稈草、芒稷、玉蜀黍、蔥、伏生大戟、花椰菜、扁蒲、連明子、長柄菊、小葉括根、狗牙根、小葉藜、銀膠菊、五蕊油柑、薺、冬葵子、銳葉小返魂、多頭苦菜、蔞菜、廣東葶藶、芋</p> <p>c.陸域動物</p> <p>哺乳類：無</p> <p>兩棲類：無</p> <p>爬行類：多線真棱蜥</p> <p>鳥類：白頭翁、環頸雉、野鴿、紅尾伯勞、洋燕、家燕、小雨燕、東方黃鸝、太平洋金斑鴿、鷹斑鴿、小環頸鴿、紅鳩、珠頸斑鳩、褐頭鷓鴣、灰頭鷓鴣、棕扇尾鷺、大卷尾、麻雀、斑文鳥、黃頭鷺、小白鷺、白尾八哥、家八哥、小雲雀、東方環頸鴿</p> <p>蝴蝶及蜻蛉目：白粉蝶</p> | <div data-bbox="769 248 1375 698"> </div> <div data-bbox="758 757 1388 902"> <p>日期：114 年 3 月 6 日</p> <p>農田常見草本植物-鱧腸</p> <p>(欄位請自行增加)</p> </div> |

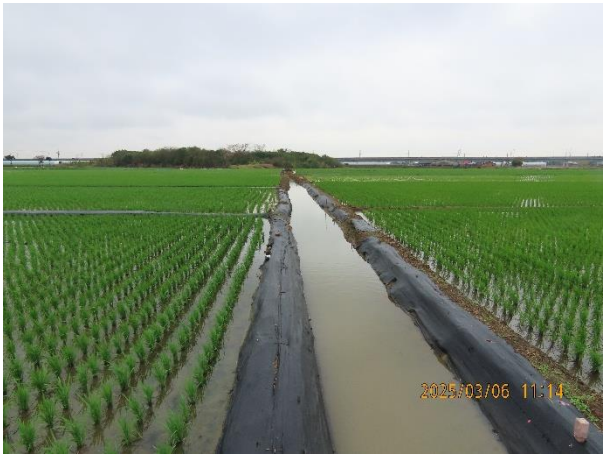
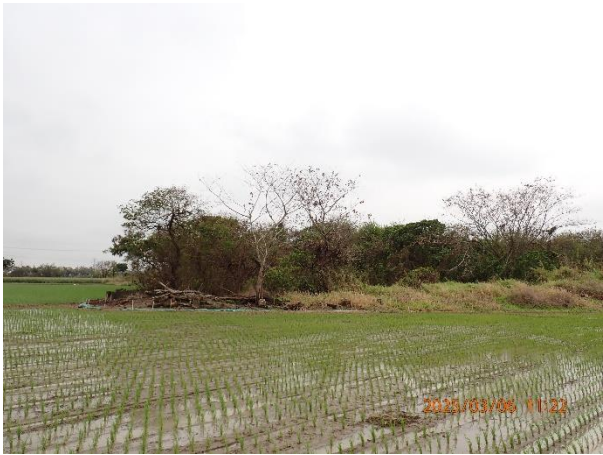
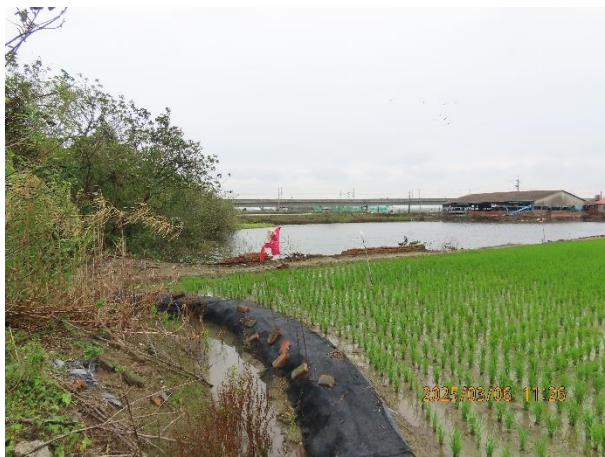
| <p>1. 棲地現況描述：</p> <p>工區主要為農田環境，東側有一小面積次生林(公墓)，公墓北側有一蓄水池；西側農田環境周遭主要作物為水稻、扁蒲，無木本植物，植被以作物及農田常見草本植物為主如大花咸豐草、水丁香、蓮子草等為主；東側次生林植被茂密，上層喬木主要如構樹、血桐、大葉合歡等，林下可見灌木如月橘、紅仔珠，地被以大型草本龍船花、月桃為主；工區水域環境為農田間灌溉溝渠及蓄水池，現勘調查水域動物稀少，僅紀錄外來物種福壽螺及非洲大蝸牛；陸域動物以鳥類為多數，其餘類群數量稀少。鳥種皆為農田常見物種。</p> | | <div> <div> 日期：114 年 3 月 6 日<br/> 西山子腳小排 3-2 水稻田 </div> </div> <div> <div> 日期：114 年 3 月 6 日<br/> 西山子腳小排 3-2 公墓次生林 </div> </div> | | |

| | <p data-bbox="922 680 1222 761">日期：114 年 3 月 6 日<br/>西山子腳小排 3-2 蓄水池</p> |

| 1.次生林植被茂密林相完整，建議不擾動。 | | | |
| 2.保留既有範圍內大樹，維持周圍生態環境之完整性。 | | | |
| 3.工區週圍有較大水域環境(蓄水池)，建議加強控管排檔水，避免混凝土等流入水體造成水域生物死亡。 | | | |

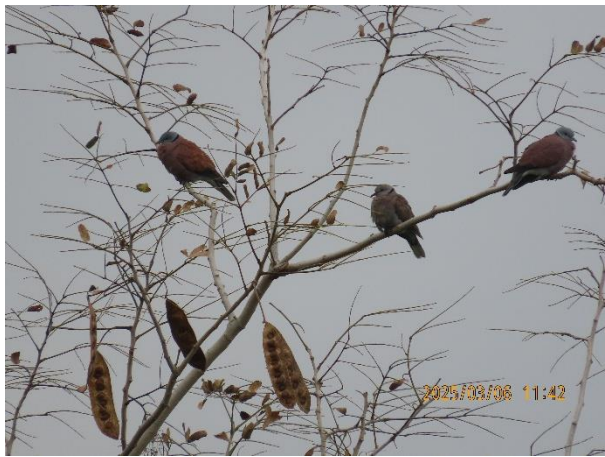
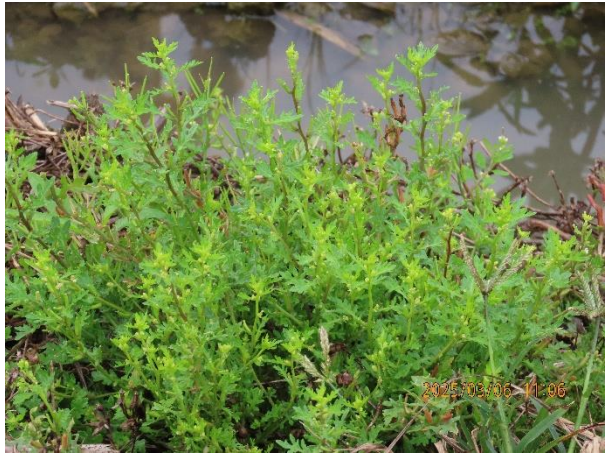
| 物種補充調查概述 | 照片及說明(棲地/物種等照片) |
|---|---|
| <p>2. 是否辦理物種補充調查?</p> <p><input checked="" type="checkbox"/> 是，請續填第 3 項</p> <p><input type="checkbox"/> 否。請續填第 4 項</p> <p>3. 物種補充調查結果概述:</p> <p>透過穿越線調查法沿途記錄整體工區範圍出沒之陸域動物包含鳥類、哺乳類、兩棲爬蟲類、蝴蝶及蜻蜓目、陸域植物；水域以目視法或籠具法紀錄出現之魚蝦蟹螺類等。</p> <p>生物調查結果：</p> <p>a. 水域生物</p> <p>魚類：無。</p> <p>蝦蟹類：無。</p> <p>螺貝類：福壽螺、非洲大蝸牛。</p> <p>b. 陸域植物：</p> <p>喬木或灌木等木本植物：</p> <p>銀合歡、大葉合歡、構樹、血桐、樟樹、象草、月橘、朴樹、滿福木、檸檬、紅仔珠、茄冬、小葉桑、多花油柑、龍船花、蟲屎、數珠珊瑚、番石榴、金午時花</p> <p>草本及藤蔓植物：</p> <p>稻、扁蒲、孟仁草、大花咸豐草、長柄菊、蔞菜、水虱草、雙稈草、銳葉小返魂、廣東葶藶、田菁、細葉水丁香、節節花、鱧腸、</p> | <p data-bbox="895 1391 1246 1471">日期：114 年 3 月 6 日<br/>紅鳩棲息於次生林大葉合歡上</p> |

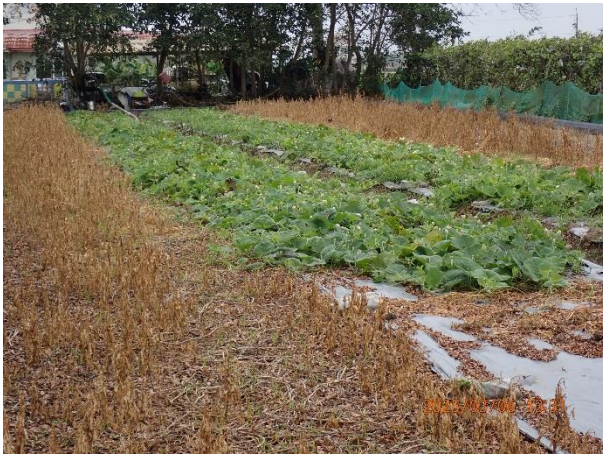
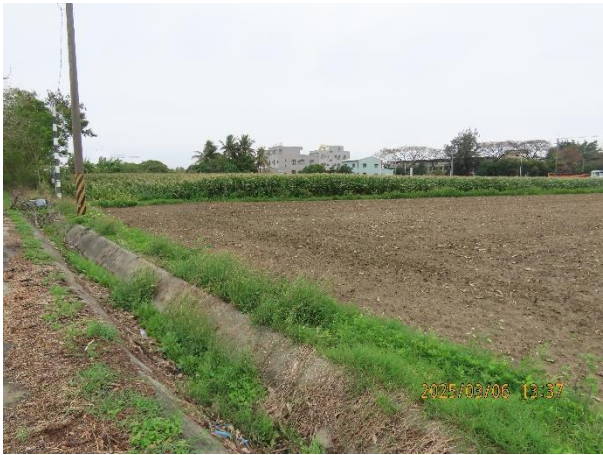
| <p>1. 棲地現況描述：</p> <p>工區緊鄰住宅及道路，主要為農田環境，主要作物為玉米、芭樂、水稻及扁蒲等，周邊許多農田常見草本生長，如芒稈、銅錢草、雙稈草等；北側道路兩側有許多喬木作為行道樹如無患子、黃槐等，亦有許多銀合歡生長；工區水域環境為道路邊溝渠，現勘調查時無水，水域環境僅記錄到外來物種非洲大蝸牛；陸域動物以鳥類為多數，其餘類群數量稀少。鳥種皆為農田常見物種。</p> | | <div> </div> <div> <div>日期：114 年 3 月 6 日</div> <div>後堀小給 1-5:農田(扁蒲、破布子、芭樂)</div> </div> <div> </div> <div> <div>日期：114 年 3 月 6 日</div> <div>後堀小給 1-5:農田(玉米)</div> </div> <div>(欄位請自行增加)</div> | | |

- 1.建議避開鳥類活動高峰晨昏時段，日出後兩小時及日落前兩小時不施工。
- 2.建議規劃施工動線，以人工環境作為人員機具主要移動路徑。
- 3.建議器材堆置以人工環境為主，避免使用既有農田或草生地作為堆放位置。
- 4.建議動線上如無法避開樹木枝條，為避免造成更大的損傷，建議以公共工程委員會之樹木修剪技術規範進行修枝整理。
- 5.建議渠道沿線改為U型溝，應於每50m-80m挑選合適地點設置1處生物廊道，廊道的開口處朝向農田，提供給棲息於此的兩棲類、爬蟲類及早熟型離鳥使用。
- 6.建議為了安全考量生物廊道開口處，應設置簡易欄杆防止農民踩空發生危險。
- 7.建議工程施工機具輪胎履帶及施工人員鞋面應加強清洗，避免夾帶外來種植物之種苗。
- 8.施工時設警戒線，標示施工範圍，避開開挖範圍過大。
- 9.道路邊緣銀合歡為外來種，施工時可順便移除。

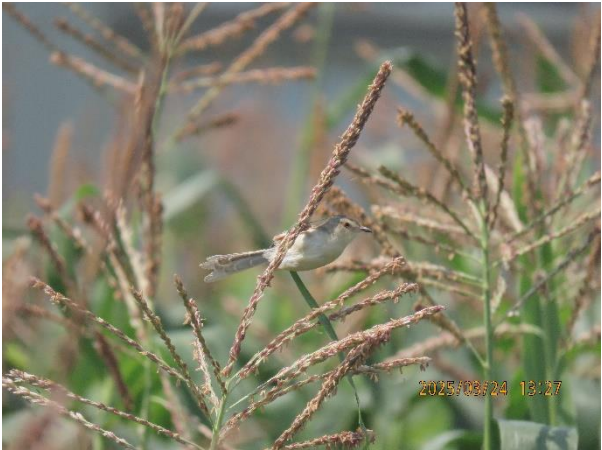
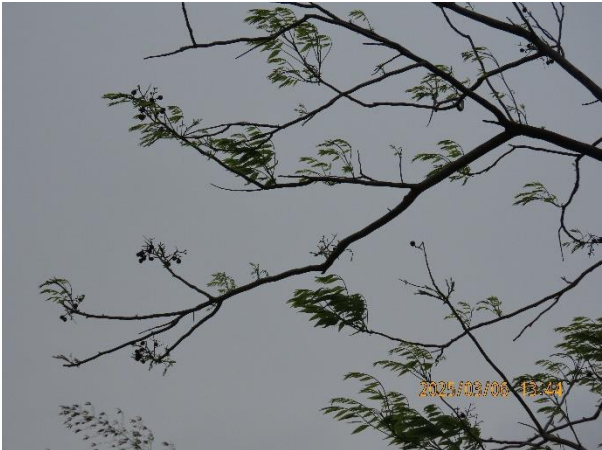
| 物種補充調查概述 | 照片及說明(棲地/物種等照片) |
|---|---|
| <p>2. 是否辦理物種補充調查?</p> <p><input checked="" type="checkbox"/> 是, 請續填第 3 項</p> <p><input type="checkbox"/> 否。請續填第 4 項</p> <p>3. 物種補充調查結果概述:</p> <p>透過穿越線調查法沿途記錄整體工區範圍出沒之陸域動物包含鳥類、哺乳類、兩棲爬蟲類、蝴蝶及蜻蛉目、陸域植物; 水域以目視法或籠具法紀錄出現之魚蝦蟹螺類等。</p> <p>生物調查結果:</p> <p>a. 水域生物</p> <p>魚類: 無。</p> <p>蝦蟹類: 無。</p> <p>螺貝類: 非洲大蝸牛。</p> <p>b. 陸域植物:</p> <p>喬木或灌木等木本植物:</p> <p>多花油柑、小葉欖仁、長壽金柑、構樹、榕樹、無患子、破布子、血桐、銀合歡、扁桃斑鳩菊、龍眼、三角柱、茄冬、黃槐、小葉桑、厚殼樹、臺灣海桐</p> <p>草本及藤蔓植物:</p> <p>香蕉、大花咸豐草、孟仁草、扁蒲、連明子、銅錢草、香附子、石龍芮、芋、鐵莧菜、倒地鈴、漢氏山葡萄、黃鹌菜、雙花草、酢漿草、狗牙根、小葉藜、蘆薈、紅花野牽牛、雞屎藤、長穎星草、毛西番蓮、櫻桃小番茄、龍葵、小花蔓澤蘭、多頭苦菜、芒稈</p> <p>c. 陸域動物</p> <p>哺乳類: 無</p> <p>兩棲類: 無</p> <p>爬行類: 多線真稜蜥</p> <p>鳥類: 斑文鳥、白尾八哥、家八哥、大卷尾、紅鳩、珠頸斑鳩、褐頭鷦鶯、灰頭鷦鶯、棕扇尾鶯、黃頭鶯、白頭翁、小白鶯、黃頭鶯、東方黃鸝、小雲雀、洋燕、家燕、小雨燕、野鴿、麻雀</p> <p>蝴蝶及蜻蛉目: 白粉蝶</p> | <div data-bbox="770 264 1374 712"> </div> <div data-bbox="938 734 1204 817"> <p>日期: 114 年 3 月 24 日</p> <p>農地上的褐頭鷦鶯</p> </div> <div data-bbox="770 882 1374 1330"> </div> <div data-bbox="911 1395 1233 1525"> <p>日期: 114 年 3 月 6 日</p> <p>北端工區路旁無患子行道樹</p> <p>(欄位請自行增加)</p> </div> |

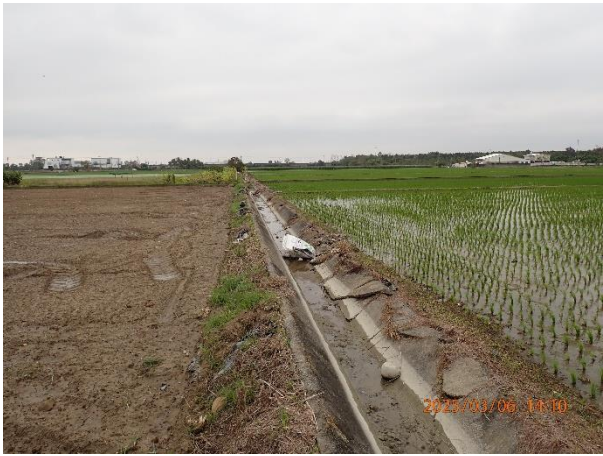
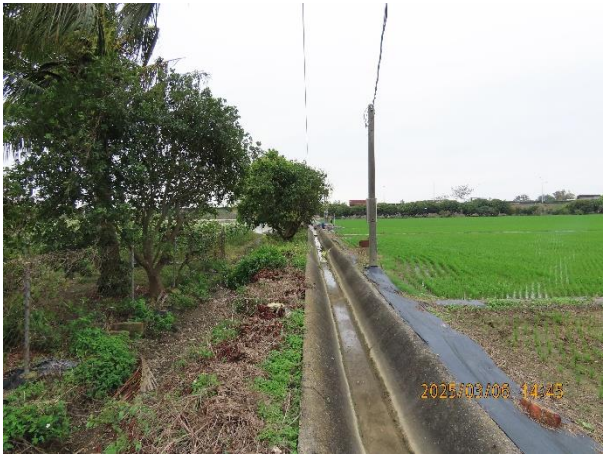
| <p>1. 棲地現況描述：</p> <p>工區主要為農田環境，灌溉溝渠兩側為大面積水稻田，田埂上可見許多栽植果樹、蔬菜，植被以作物及農田常見草本植物為主，如大花咸豐草、馬齒莧、假吐金菊等，工區喬木稀少，多為栽植如芒果、酪梨、破布子等；工區水域環境為農田間水路，現勘調查水域環境僅記錄到外來物種福壽螺；陸域動物以鳥類為多數，其餘類群數量稀少。鳥類有紀錄到保育類-彩鵲及黑翅鳶。爬行類則紀錄到紅皮書近危物種(NT)-斑龜出現於田間溝渠。</p> | | <div> </div> <div> 日期：114 年 3 月 6 日<br/> 麻豆店小排 1-9:水稻田 </div> <div> </div> <div> 日期：114 年 3 月 6 日<br/> 麻豆店小排 1-9:田埂上許多栽植果樹 </div> <div> (欄位請自行增加) </div> | | |

- 1.保留既有範圍內大樹，維持周圍生態環境之完整性。
- 2.建議避開鳥類活動高峰晨昏時段，日出後兩小時及日落前兩小時不施工。
- 3.建議規劃施工動線，以人工環境作為人員機具主要移動路徑。
- 4.建議器材堆置以人工環境為主，避免使用既有農田或草生地作為堆放位置。
- 5.建議動線上如無法避開樹木枝條，為避免造成更大的損傷，建議以公共工程委員會之樹木修剪技術規範進行修枝整理。
- 6.建議渠道沿線改為U型溝，應於每50m-80m挑選合適地點設置1處生物廊道，廊道的開口處朝向農田，提供給棲息於此的兩棲類、爬蟲類及早熟型雛鳥使用。
- 7.建議為了安全考量生物廊道開口處，應設置簡易欄杆防止農民踩空發生危險。
- 8.建議工程施工機具輪胎履帶及施工人員鞋面應加強清洗，避免夾帶外來種植物之種苗。
- 9.施工時設警戒線，標示施工範圍，避免開挖範圍過大。

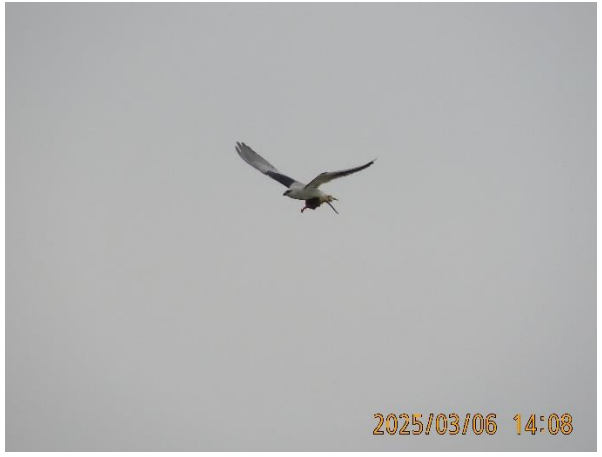
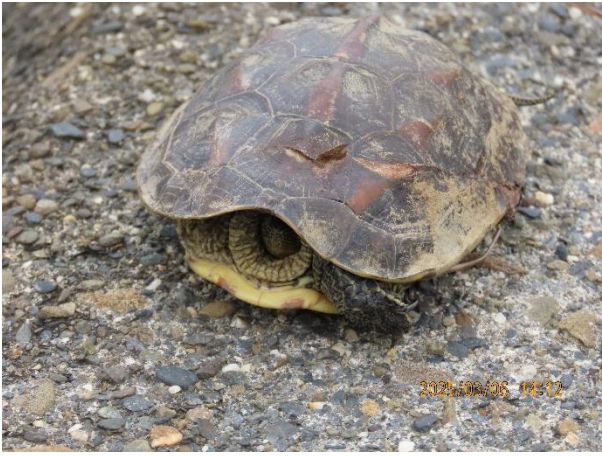
| 物種補充調查概述 | 照片及說明(棲地/物種等照片) |
|---|---|
| <p>2. 是否辦理物種補充調查?</p> <p><input checked="" type="checkbox"/> 是, 請續填第 3 項</p> <p><input type="checkbox"/> 否。請續填第 4 項</p> <p>3. 物種補充調查結果概述:</p> <p>透過穿越線調查法沿途記錄整體工區範圍出沒之陸域動物包含鳥類、哺乳類、兩棲爬蟲類、蝴蝶及蜻蜓目、陸域植物; 水域以目視法或籠具法紀錄出現之魚蝦蟹螺類等。</p> <p>a. 水域生物</p> <p>魚類: 無。</p> <p>蝦蟹類: 無。</p> <p>螺貝類: 福壽螺。</p> <p>b. 陸域植物:</p> <p>喬木或灌木等木本植物:</p> <p>檫樹、檬果、棟、小葉桑、酪梨、破布子、李、荔枝、樟樹、長壽金柑、番石榴、番木瓜、三角柱、黃秋葵、辣椒、茄子、茄冬、野木藍、李</p> <p>草本及藤蔓植物:</p> <p>大花咸豐草、白茅、雙花草、香附子、廣東葶藶、雙稈草、狗牙根、甘蔗、雞屎藤、小葉藜、青莧、高麗菜、馬齒莧、芋、碎米莎草、銳葉小返魂、假吐金菊、平伏莖白花菜、鱧腸、芒稷、繖花龍吐珠、匍根大戟、落花生、豌豆、石龍芮、稻、孟仁草、漢氏山葡萄、光果龍葵、蔊菜、紫花酢醬草、燈籠草、鳳梨、櫻桃小番茄、蔥、狗尾草、苦蕒菜、細葉水丁香、皇帝豆、圓果雀稗、節節花、密毛小毛蕨、野牽牛、畫眉草</p> <p>c. 陸域動物</p> <p>哺乳類: 無</p> <p>兩棲類: 無</p> <p>爬行類: 斑龜</p> <p>鳥類: 黑翅鳶、黃頭鷺、小雲雀、磯鶇、褐頭鷓鴣、鷹斑鷓、紅鳩、珠頸斑鳩、麻雀、白尾八哥、家八哥、野鴿、小白鷺、彩鶇、洋燕、家燕、斑文鳥、棕扇尾鷺、灰頭鷓鴣、</p> | <div data-bbox="770 264 1374 719"> <p>2025/03/06 14:08</p> </div> <div data-bbox="758 730 1388 828"> <p>日期: 114 年 3 月 6 日</p> <p>周圍農田記錄到黑翅鳶</p> </div> <div data-bbox="770 882 1374 1337"> <p>2025/03/06 14:12</p> </div> <div data-bbox="758 1391 1388 1489"> <p>日期: 114 年 3 月 6 日</p> <p>斑龜出現於田間灌溉溝渠</p> </div> <div data-bbox="758 1489 1388 1536"> <p>(欄位請自行增加)</p> </div> |

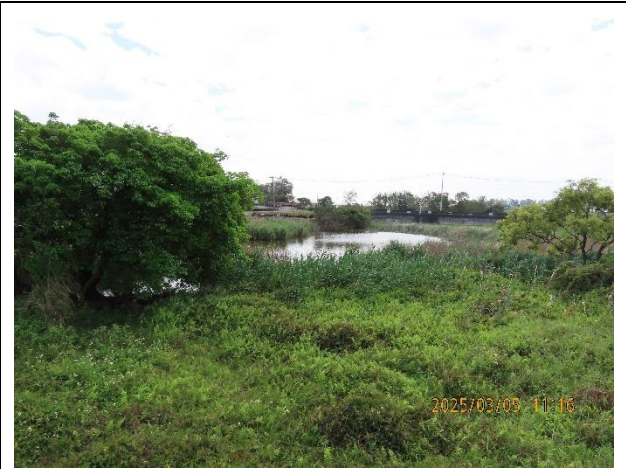
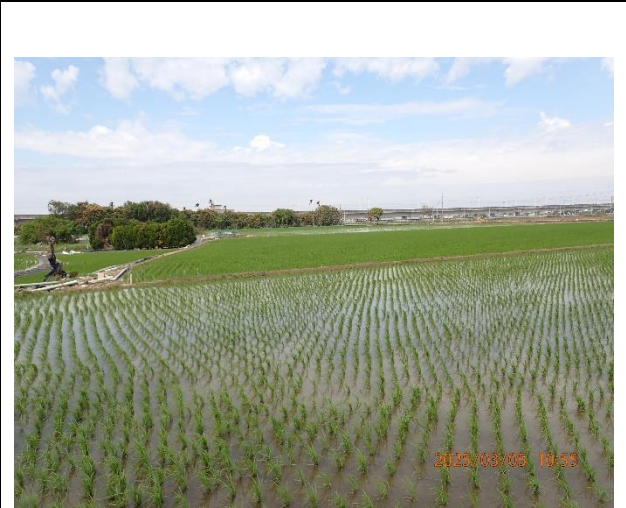
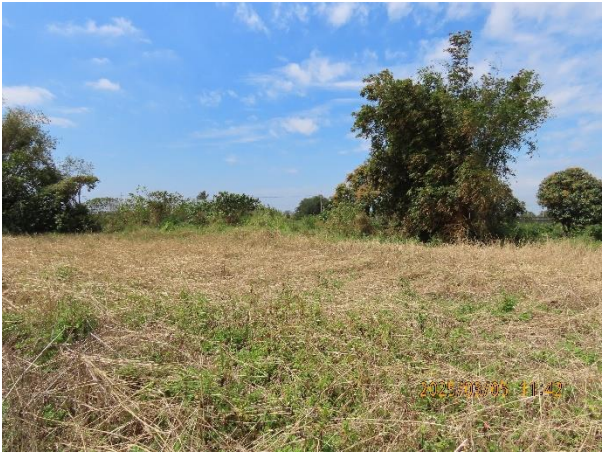
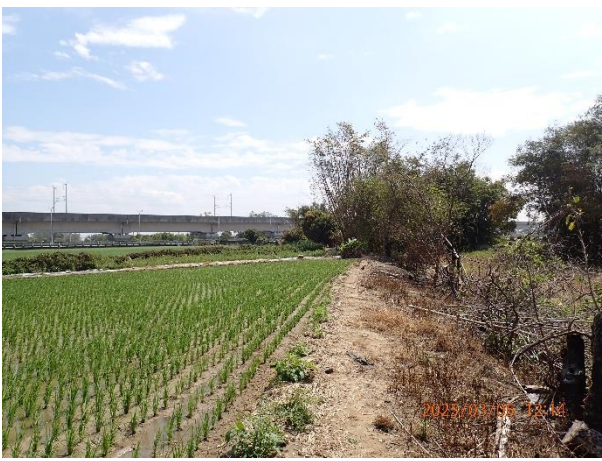
| <p>1. 棲地現況描述：</p> <p>本工區被高鐵道路區隔為東西兩側，東側工區周圍為農田環境，有一墳墓座落其中，旁邊有一草澤溼地。農田周圍植被以常見農田草本植物為主如鱧腸、伏生大戟、葶藶等；墳墓周遭種植龍柏、側柏作為綠籬；草澤溼地周邊水生植物多數，植被以大型水生植物蘆葦、香蒲以及濕生型蕨類星毛蕨優勢。</p> <p>西側工區周圍主要為水稻田及荒廢農田，稻田邊緣為墳墓。農田周圍植被以常見農田草本植物為主如小葉藜、蔊菜、石龍芮等，荒廢農田常見者如大花咸豐草、羅氏草、白苞猩猩草，喬木多於荒廢農田邊緣，包含竹叢、果樹如芒果、蓮霧、自生樹種如構樹、苦楝等；工區有紀錄到紅皮書瀕危(EN)植物-菲島福木，在本區為人為栽植於墳墓邊緣。</p> <p>工區水域環境為農田間水路及草澤溼地，現勘調查水域動物稀少，僅紀錄到螺貝類如福壽螺、椎實螺、囊螺。</p> <p>陸域動物以鳥類為多數，其餘類群數量稀少。於西側工區有紀錄到保育類-彩鵲、環頸雉及黑翅鳶，彩鵲於路旁排水溝出現；廢耕地有紀錄到環頸雉叫聲；於農田上空可見黑翅鳶盤旋。</p> | | <div></div> <div>日期：114 年 3 月 5 日<br/>埔心小排 3-4:工區東側草澤溼地</div> <div></div> <div>日期：114 年 3 月 5 日<br/>埔心小排 3-4:工區東側水稻田</div> | |

| | | <p data-bbox="898 680 1246 763">日期：114 年 3 月 5 日<br/>埔心小排 3-4:工區西側廢耕地</p> <p data-bbox="898 1261 1246 1344">日期：114 年 3 月 5 日<br/>埔心小排 3-4:工區西側水稻田</p> | |

- 1.保留既有範圍內大樹，維持周圍生態環境之完整性。
- 2.東側工區周圍有草澤溼地，為生物棲息聚集的環境，建議保留不擾動(連同周圍濱水植物)。
- 3.建議加強控管排檔水，避免混凝土等流入水體造成水域生物死亡。
- 4.建議避開鳥類活動高峰晨昏時段，日出後兩小時及日落前兩小時不施工。
- 5.建議規劃施工動線，以人工環境作為人員機具主要移動路徑。
- 6.建議器材堆置以人工環境為主，避免使用既有農田或草生地作為堆放位置。
- 7.建議動線上如無法避開樹木枝條，為避免造成更大的損傷，建議以公共工程委員會之樹木修剪技術規範進行修枝整理。
- 8.建議渠道沿線改為 U 型溝，應於每 50m-80m 挑選合適地點設置 1 處生物廊道，廊道的開口處朝向農田，提供給棲息於此的兩棲類、爬蟲類及早熟型離鳥使用。
- 9.建議為了安全考量生物廊道開口處，應設置簡易欄杆防止農民踩空發生危險。
- 10.建議工程施工機具輪胎履帶及施工人員鞋面應加強清洗，避免夾帶外來種植物之種苗。
- 11.施工時設警戒線，標示施工範圍，避免開挖範圍過大。

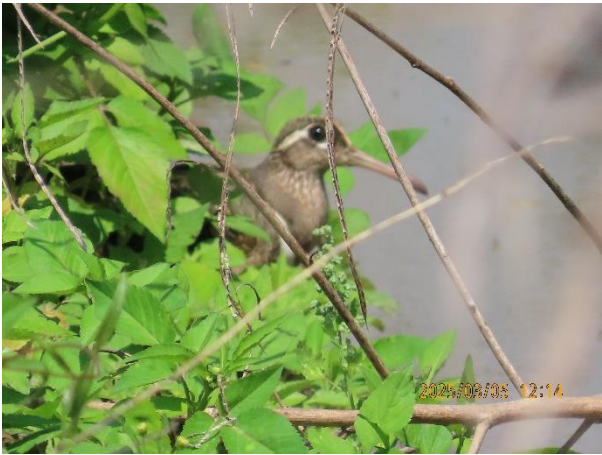
| 物種補充調查概述 | 照片及說明(棲地/物種等照片) |
|---|---|
| <p>2. 是否辦理物種補充調查？</p> <p><input checked="" type="checkbox"/> 是，請續填第 3 項</p> <p><input type="checkbox"/> 否。請續填第 4 項</p> <p>3. 物種補充調查結果概述：</p> <p>透過穿越線調查法沿途記錄整體工區範圍出沒之陸域動物包含鳥類、哺乳類、兩棲爬蟲類、蝴蝶及蜻蜓目、陸域植物；水域以目視法或籠具法紀錄出現之魚蝦蟹螺類等。</p> <p>生物調查結果：</p> <p>a. 水域生物</p> <p>魚類：無。</p> | <p data-bbox="866 1944 1273 2027">日期：114 年 3 月 5 日<br/>彩鷸躲藏於西側工區溝渠邊灌叢內</p> |

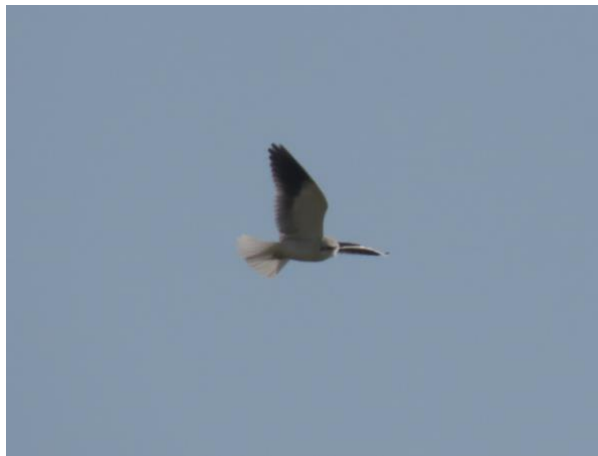
日期：114 年 3 月 24 日

黑翅鳶

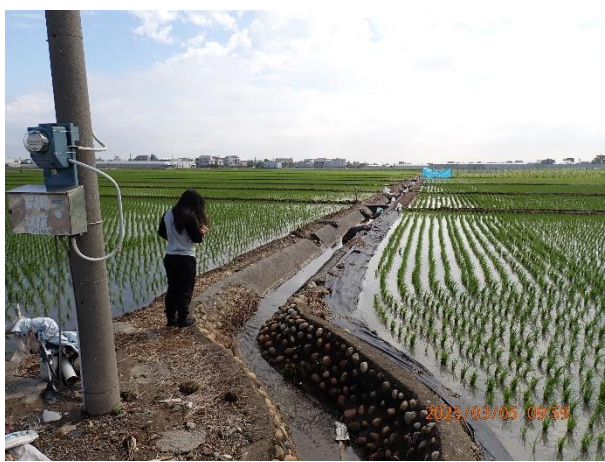
| <p>1. 棲地現況描述：</p> <p>工區主要為農田環境，具大面積水稻田，無木本植物，植被以作物及農田常見草本植物為主如連明子、蔞菜、廣東葶藶等；工區水域環境為農田間水路及其匯入之大排水溝，現勘調查水域動物稀少，僅紀錄到螺貝類如福壽螺、椎實螺、囊螺、石田螺、非洲大蝸牛；陸域動物以鳥類為多數，其餘類群數量稀少。鳥種皆為農田常見物種。</p> | | <div> </div> <div> 日期：114 年 3 月 5 日<br/> 埔心小給 2-1:水稻田<br/> (欄位請自行增加) </div> | |

| <p>4. 現勘結果與建議：</p> <ol style="list-style-type: none"> <li>1.建議避開鳥類活動高峰晨昏時段，日出後兩小時及日落前兩小時不施工。</li> <li>2.建議規劃施工動線，以人工環境作為人員機具主要移動路徑。</li> <li>3.建議器材堆置以人工環境為主，避免使用既有農田或草生地作為堆放位置。</li> <li>4.建議動線上如無法避開樹木枝條，為避免造成更大的損傷，建議以公共工程委員會之樹木修剪技術規範進行修枝整理。</li> <li>5.建議渠道沿線改為 U 型溝，應於每 50m-80m 挑選合適地點設置 1 處生物廊道，廊道的開口處朝向農田，提供給棲息於此的兩棲類、爬蟲類及早熟型離鳥使用。</li> <li>6.建議為了安全考量生物廊道開口處，應設置簡易欄杆防止農民踩空發生危險。</li> <li>7.建議工程施工機具輪胎履帶及施工人員鞋面應加強清洗，避免夾帶外來種植物之種苗。</li> <li>8.施工時設警戒線，標示施工範圍，避免開挖範圍過大。</li> </ol> | | | |

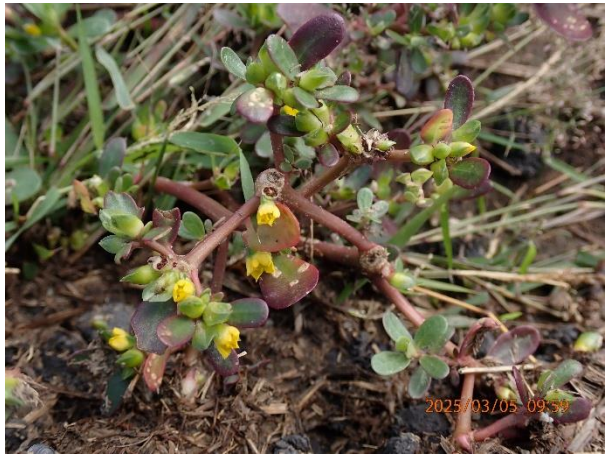
| <p>魚類：無。</p> <p>蝦蟹類：無。</p> <p>螺貝類：福壽螺、椎實螺、囊螺、石田螺、非洲大蝸牛。</p> <p>b.陸域植物：</p> <p>喬木或灌木等木本植物：</p> <p>三角柱、辣椒</p> <p>草本及藤蔓植物：</p> <p>馬齒莧、稻、孟仁草、繖花龍吐珠、長柄菊、牛筋草、連明子、蔞菜、廣東葶藶、鐵莧菜、芒稷、凹葉野莧菜、雙稈草、鱧腸、假扁蓄、水虱草、大花咸豐草、龍葵、伏生大戟、匙葉鼠麴草、雙花草、鯽魚草、南瓜、菜豆、青莧、飛揚草、皇帝豆</p> <p>c.陸域動物</p> <p>哺乳類：無</p> <p>兩棲類：無</p> <p>爬行類：無</p> <p>鳥類：白頭翁、小雨燕、家燕、洋燕、小白鷺、黃頭鷺、紅鳩、珠頸斑鳩、棕扇尾鷺、東方黃鸝、褐頭鷓鴣、白尾八哥、家八哥、麻雀、斑文鳥、大卷尾、紅鳩、珠頸斑鳩、野鴿、環頸雉、灰頭鷓鴣</p> <p>蝴蝶及蜻蛉目：白粉蝶</p> | | <p>日期：114 年 3 月 5 日</p> <p>農田常見草本植物-馬齒莧</p> | |

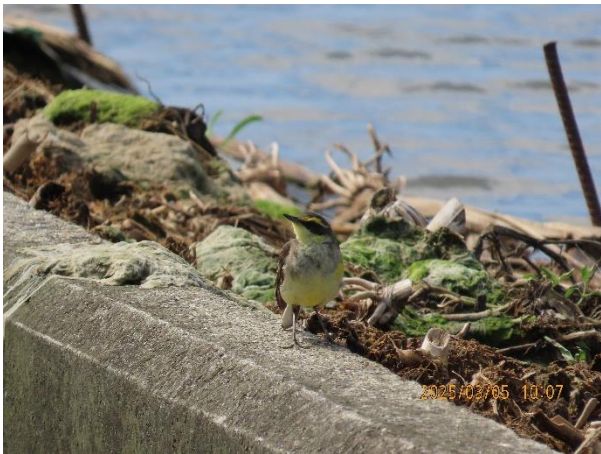
| | | <p>日期：114 年 3 月 5 日</p> <p>農田常見鳥類-東方黃鸝</p> | |
