# 海埔小給二之一等 8 線調度設施強化工程

## 核定及規劃設計階段 生態檢核報告書

主辦單位：農業部農田水利署嘉南管理處

設計單位：正昇工程顧問有限公司

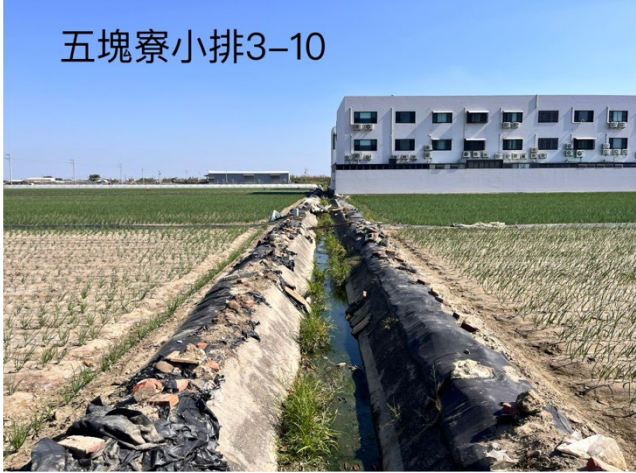
| <p>五塊寮小排3-10</p> | <p>五塊寮小排3-1</p> |
| <p>時間：113 年 12 月 5 日<br/>說明：五塊寮小排 3-10 現況與周邊農地</p> | <p>時間：113 年 12 月 5 日<br/>說明：五塊寮小排 3-1 現況與周邊農地</p> |

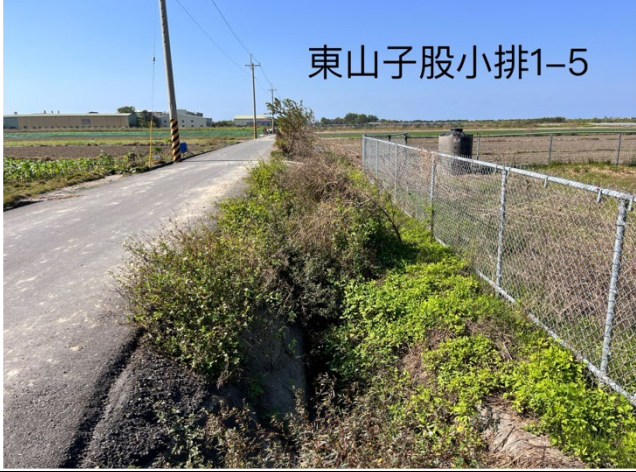
| <p>東山子股小排1-5</p> | <p>看坪小給1-1</p> |
| <p>時間：113 年 12 月 5 日<br/>說明：東山子股小排 1-5 現況與周邊農地</p> | <p>時間：113 年 12 月 5 日<br/>說明：看坪小給 1-1 現況與周邊農地</p> |

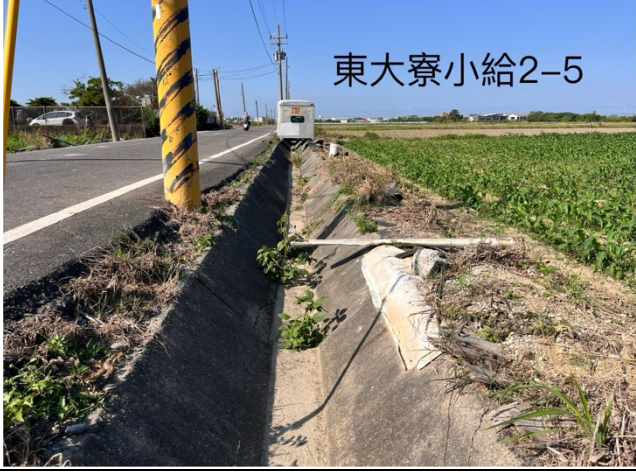
| <p>東大寮小給2-5</p> | |
| <p>時間：113 年 12 月 5 日<br/>說明：東大寮小給 2-5 現況與周邊農地</p> | <p>時間：113 年 12 月 5 日<br/>說明：南竹小給 3-2、南竹小排 3-18 共線</p> |

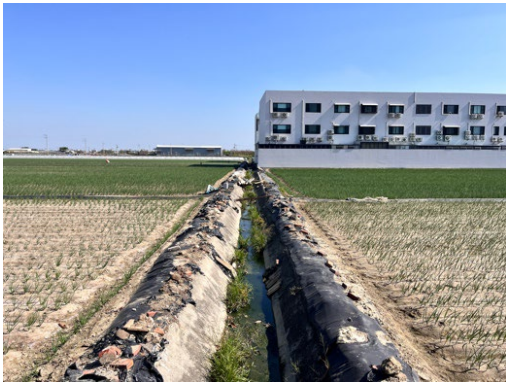
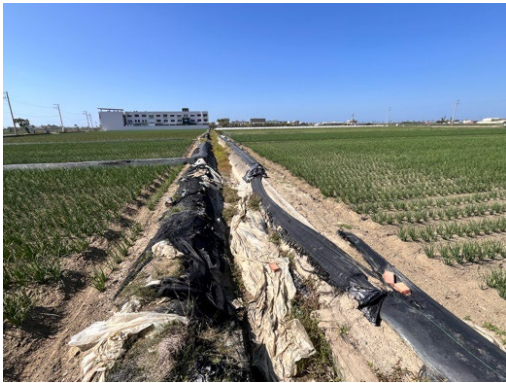
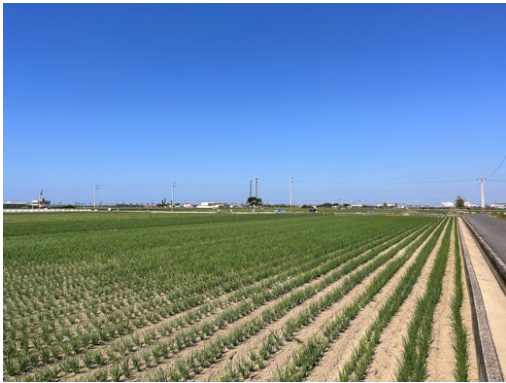
| P-3 現勘紀錄表 | | | 主辦機關 |
|---|---|---|---|
| <p>1. 生態現況描述：</p> <p>(記錄工程影響範圍內水陸域生態或棲地環境現況)</p> <p>目前排水渠道兩側皆已種植紅蔥等旱作，生物多樣性低。</p> | | | |

| 題)：<br>保育類鳥類及其他農田生物等幼雛墜落<br>U 型溝無法自行脫困 | |

| 3. 現勘結果與建議：<br>現勘月份為該區旱作耕作期，人為擾動大，生物多樣性較低。然該區域在休耕期間常蓄積天然降水用以稀釋土壤鹽分，此時則常吸引彩鵲等保育類鳥類棲息繁殖，也會可能出現白腹秧雞或其他秧雞科鳥類。然幼雛離巢後跨越田間可能有墜落渠道風險，建議增設動物逃脫設施。<br>而經資料庫搜尋結果該區在每年 8-10 月旱作耕種前常吸引大量秋過境候鳥短暫逗留，建議施工期間應迴避水鳥遷徙季節(8-10 月) | |

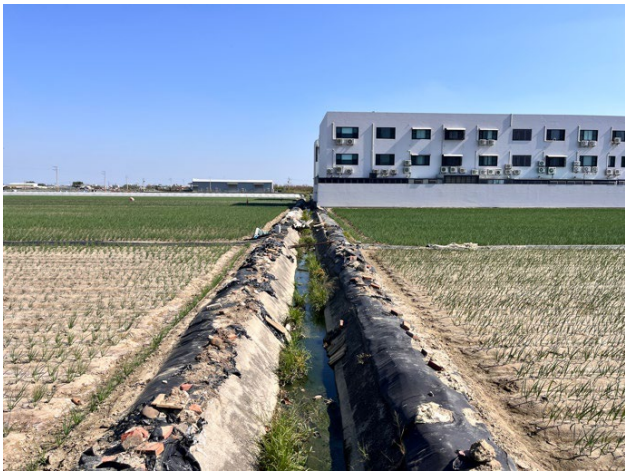
| D-3 現勘調查紀錄表 | | 主辦機關 | |
|---|---|---|---|
| <p>1. 棲地現況描述：</p> <p>(記錄工程影響範圍內水陸域生態或棲地環境現況)</p> <p>兩線排水渠道為共線，南側中段緊鄰民宅，其他區域為農田，目前已種植紅蔥等旱作。</p> | | | |
| | | <p>日期：113 年 12 月 5 日</p> <p>位置：五塊寮小排 3-10 現況</p> | |

| 物種補充調查概述 | 照片及說明(棲地/物種等照片) |
|---|---|
| <p>4. 現勘結果與建議：</p> <p>現勘月份為該區旱作耕作期，人為擾動大，生物多樣性較低。然該區域在休耕期間常蓄積天然降水用以稀釋土壤鹽分，此時則常吸引彩鵲等保育類鳥類棲息繁殖。然幼雛離巢後跨越田間可能有墜落渠道風險，建議增設動物逃脫設施。</p> <p>而經資料庫搜尋結果該區在每年 8-10 月旱作耕種前常吸引大量秋過境候鳥短暫逗留，建議施工期間應迴避水鳥遷徙季節(8-10 月)</p> | |

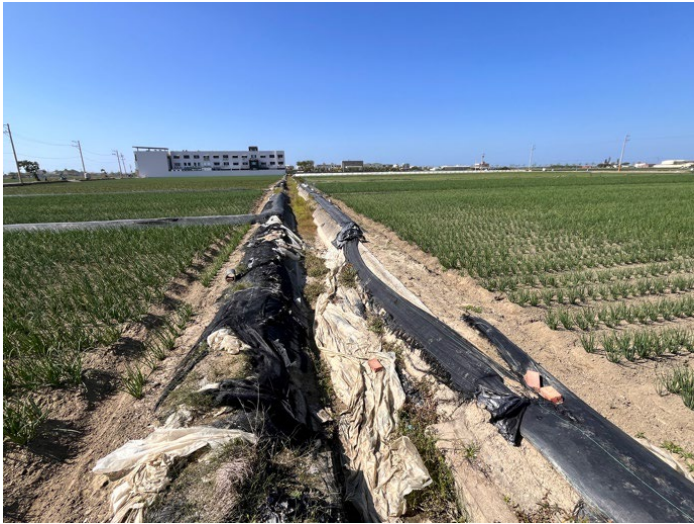
| D-3 現勘調查紀錄表 | | 主辦機關 | |
|---|---|---|---|
| | | <p>日期：113 年 12 月 5 日</p> <p>位置：五塊寮小排 3-1 現況</p> | |

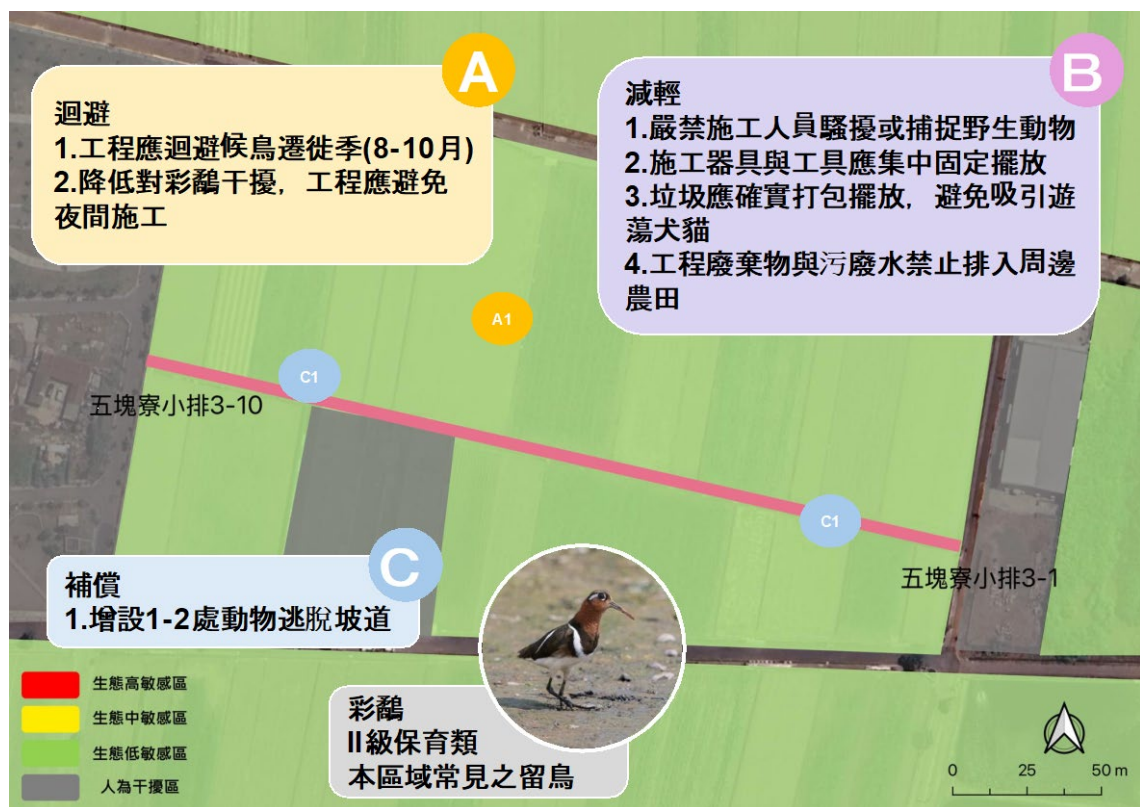
生態保育措施平面圖：

委員主要關注該區屬於秋過境水鳥之重要中繼站，建議迴避初秋過境水鳥遷徙時間。而針對整新後渠道為 U 型溝，恐增加在田間繁殖水鳥幼雛墜落的風險，如常見於本區的珍貴稀有保育類物種—彩鷸，及其他秧雞科鳥類等，建議在側溝增設友善動物之設施。

| <p><u>曾委員祥霖</u> 意見：</p> <p>動物逃脫設施建議依據整新長度設置，建議100-200m 設置一段</p> <p>動物逃脫通道應以粗糙面，不宜抹平以致太過光滑不利攀附</p> <p>逃脫道開口處宜於順流方向</p> | <p>回覆人員 <u>正昇工程顧問有限公司 李先鵬</u>：</p> <p>感謝委員提醒，動物逃脫設施設置會另行評估後增設有關逃脫開口處因順流向容易產生渦流，可能會蓄積雜質淤積，會另外評估後再決定設置位置。</p> |

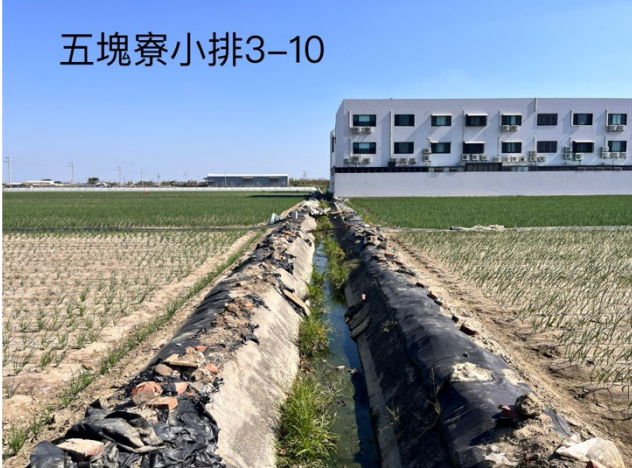
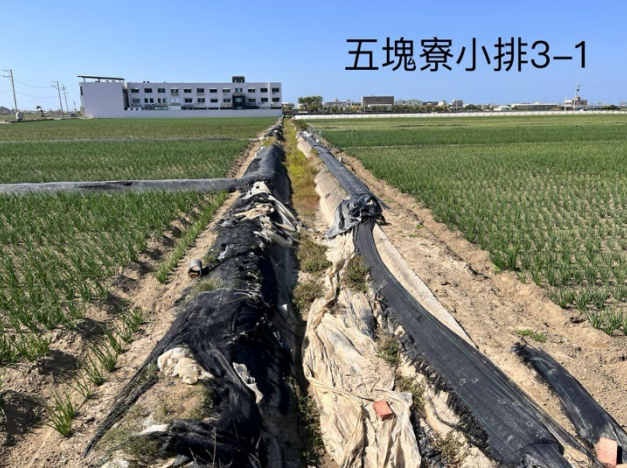
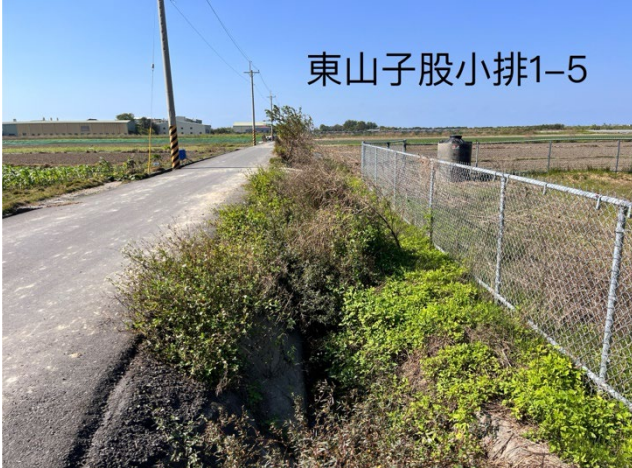
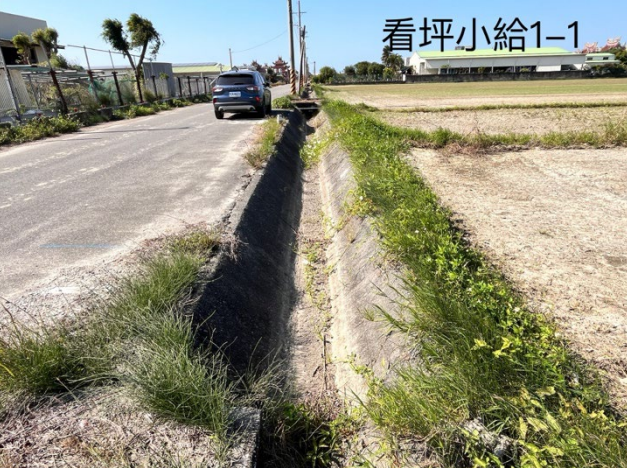
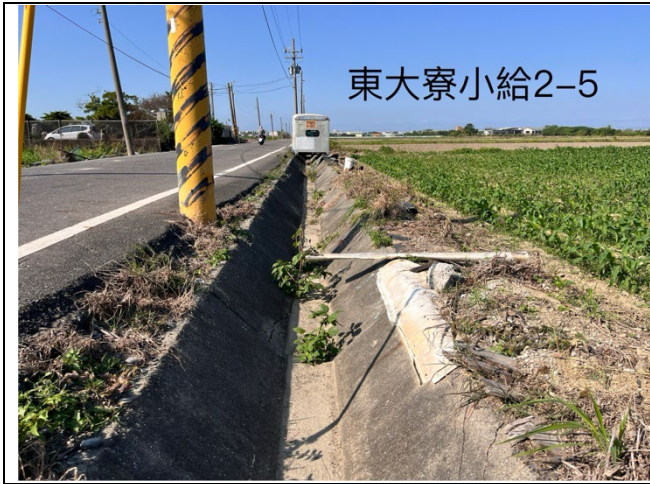
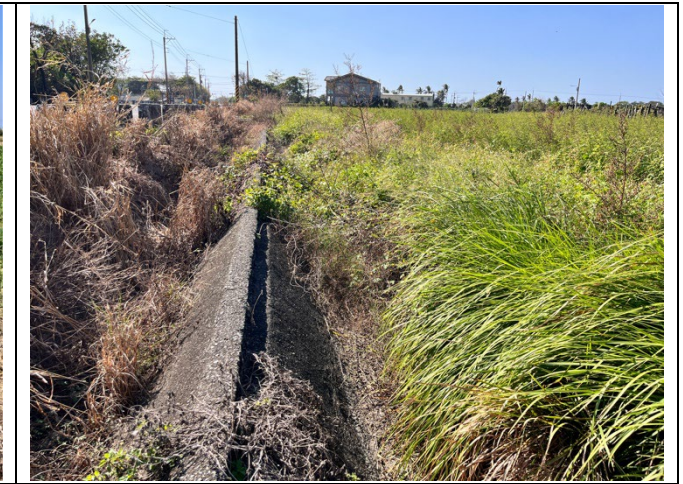
圖 3. 海埔強化工程等 8 線現況

生態團隊於 113 年 12 月 5 日進行與海埔及塭內排水、給水設施初勘。結果發現本案多線設施多緊鄰道路與建物等人為擾動區域，屬生態低敏感區。然有部分設施因長年失修被雜草或藤蔓覆蓋(圖 3)。

| <p>時間：113 年 12 月 5 日<br/>說明：五塊寮小排 3-10 現況與周邊農地</p> | <p>時間：113 年 12 月 5 日<br/>說明：五塊寮小排 3-1 現況與周邊農地</p> |
| <p>時間：113 年 12 月 5 日<br/>說明：東山子股小排 1-5 現況與周邊農地</p> | <p>時間：113 年 12 月 5 日<br/>說明：看坪小給 1-1 現況與周邊農地</p> |

| <p>時間：113 年 12 月 5 日</p> <p>說明：東大寮小給 2-5 現況與周邊農地</p> | <p>時間：113 年 12 月 5 日</p> <p>說明：南竹小給 3-2、南竹小排 3-18 共線</p> |

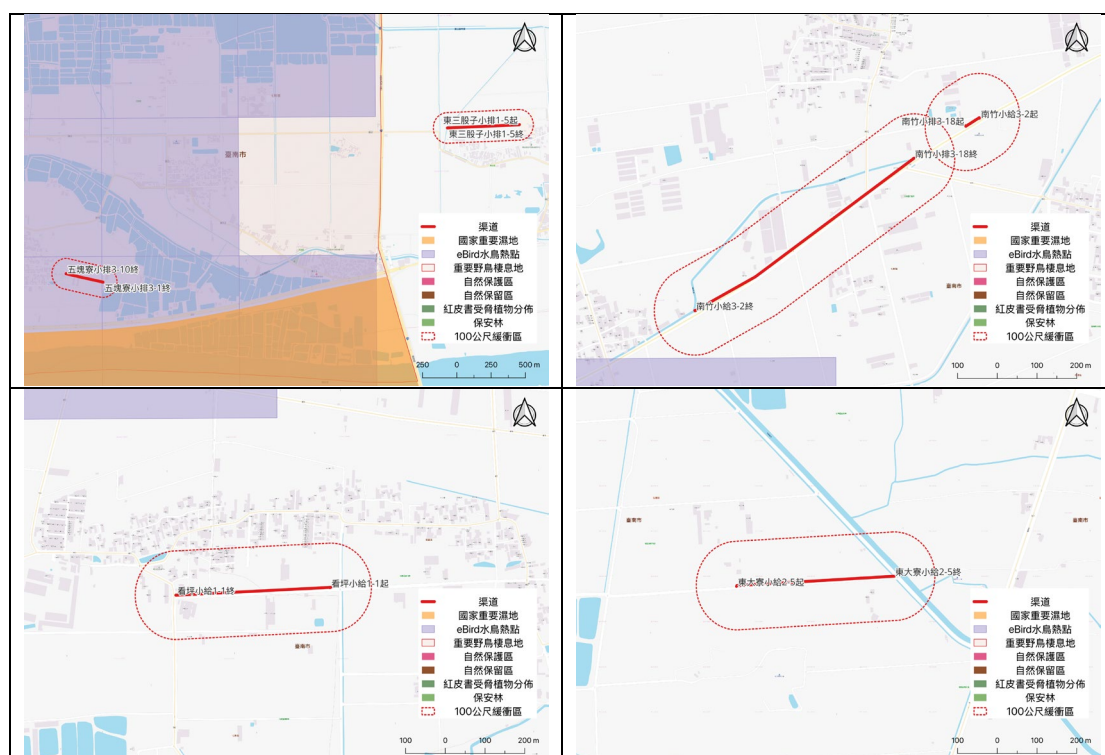
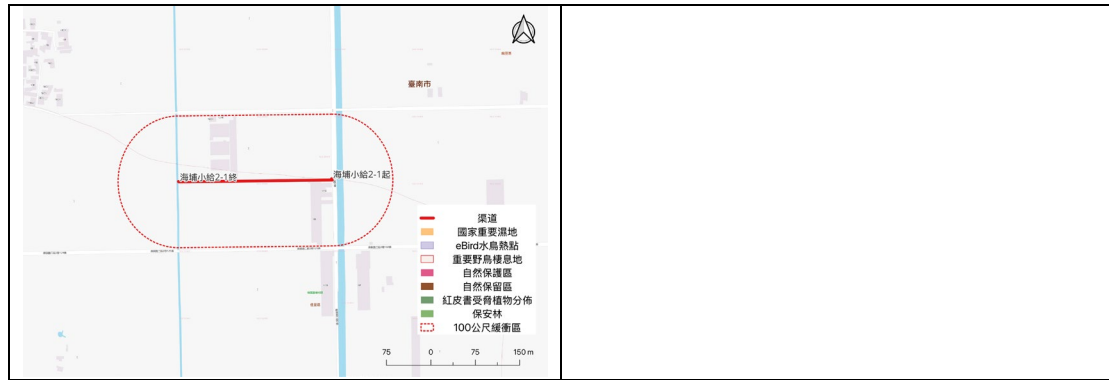
圖 4. 海埔 8 線強化工程鄰近 100 公尺內生態情報圖  
(含 eBird 水鳥熱點)

| P-2 生態情資蒐集 | | | 主辦機關 |
|---|---|---|---|
| <p>1. 是否套疊工區週邊生態敏感區圖層？</p> <p>■是，生態敏感區套疊結果說明：<u>本案僅五塊寮小排 3-1、3-10 兩線位於 IBA 重要野鳥棲地及 eBird 水鳥熱區</u></p> <p>□否，原因：_____</p> | | | |

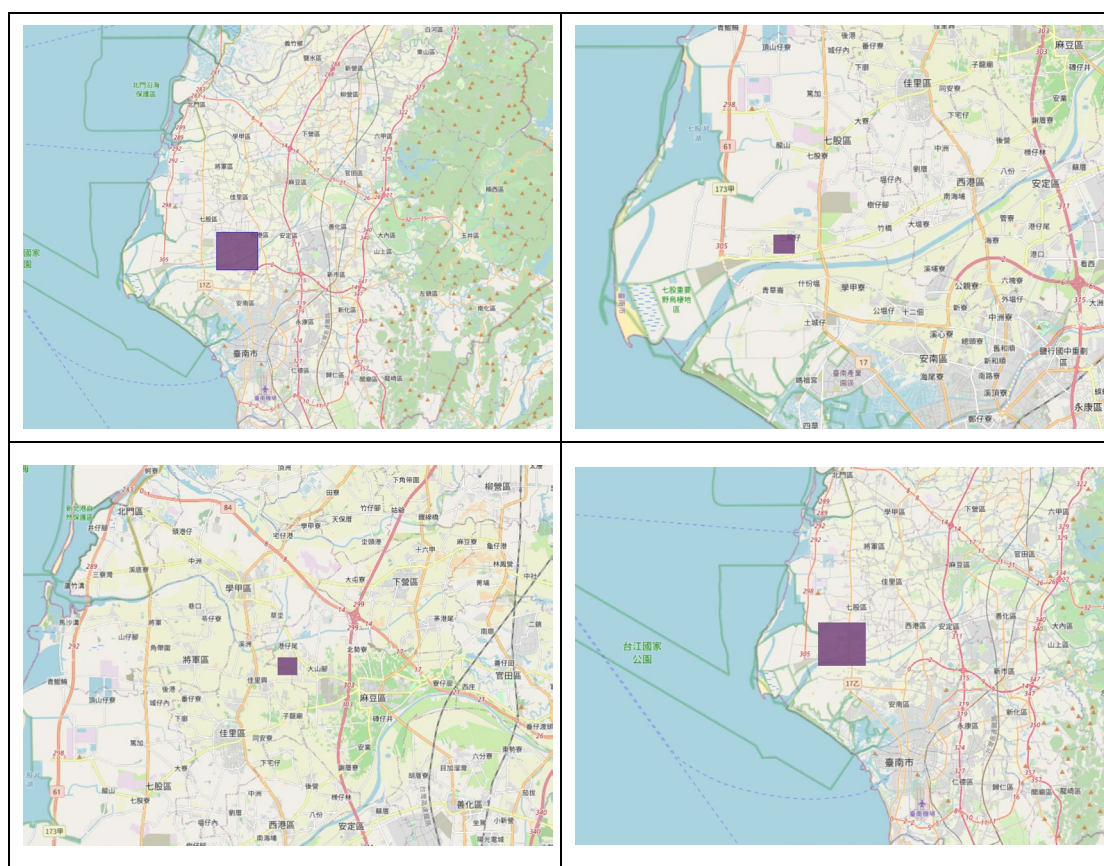
圖 5. 臺灣生物多樣性網絡(TBN)以 2x2 km 圈選涵蓋各案場

利用 eBird 資料庫系統中，檢視水鳥好發月份主要集中在 7-9 月間，10 月後水鳥種豐度與數量則明顯下降，此現象則和本區域農事操作有關。由名錄中可見，彩鷸為該區全年可見的保育類水鳥(II)，且有繁殖紀錄。然而未進入名錄但常見於雲嘉南平原的環頸雉(II)也會在農田環境中活動。

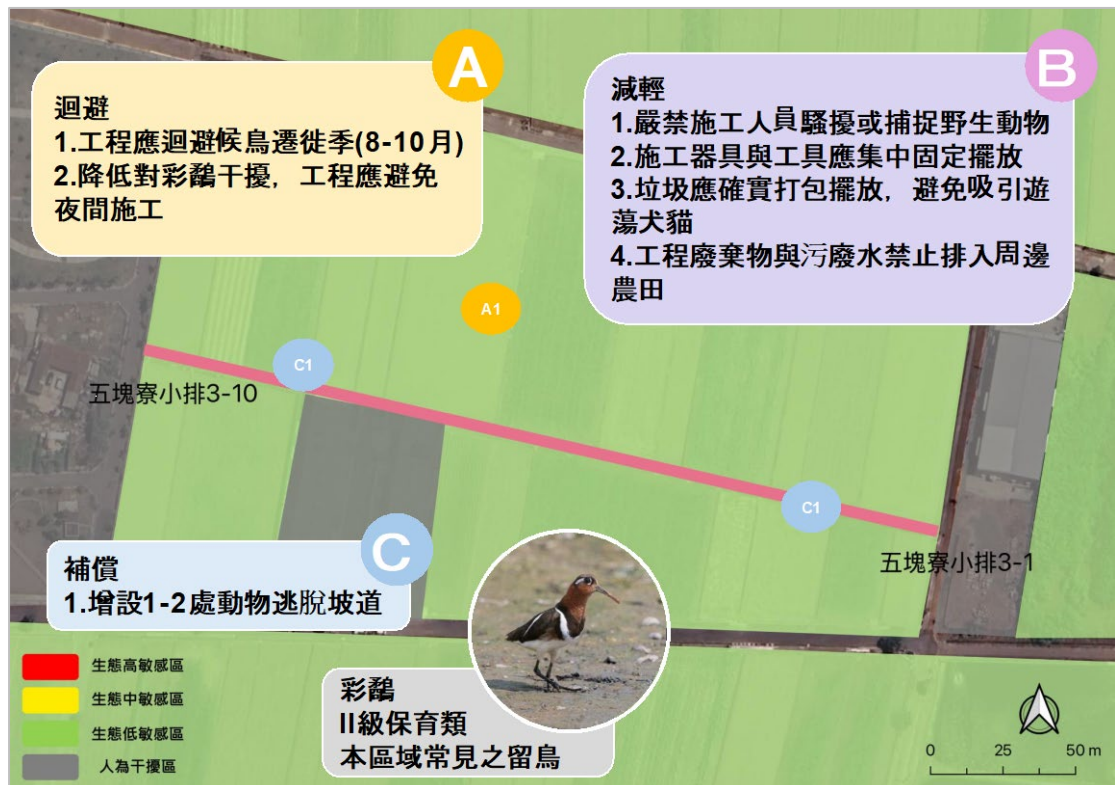
圖 8. 生態關注區域圖

圖 8 為本案經生態團隊依資料搜集結果、生態敏感區及與工程團隊和專家與民眾參與現勘後所設計之生態保育措施自主檢查表；而後在施工階段時生態團隊將依此自主檢查表進行受保全對象、生態關注區及相關生態措施進行檢核。
