灌溉試驗推廣教育中心試  
驗場改善  
暨水保災害復建工程  
設計階段生態檢核成果

主辦單位：農業部農田水利署嘉南管理處

規劃設計單位：宏昇工程技術顧問有限公司

生態檢核執行單位：國立臺南大學-流域生態環境保育研究中心

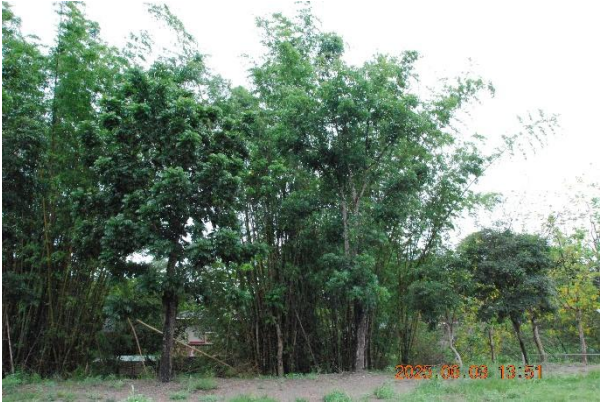
| <p>1. 棲地現況描述：</p> <p>工區周邊地景由次生林、果園、草生地及人造水池鑲嵌而成。工區中央為人為鋪設的石子路，將各試驗田劃分成不同栽培區；工區西側為試驗用之高梁田以與草生地，於基地範圍外靠近曾文溪處目前有一既有工程施工中；工區東側為果園(基地範圍外)，以芒果為主要的經濟作物，該處記錄到紅皮書接近受脅物種-麻雀活動於芒果樹上；工區南側多為種植之竹叢、桃花心木、阿勃勒等栽培樹種，鄰近濁水坑溪，於該處記錄到保育類二級-黃鸝鳴叫，以及小彎嘴、繡眼畫眉、黑枕藍鶺鴒等鳥類活動；工區北側為既有滯洪池，池邊蜻蛉類種類及數量豐富，多停棲於岸際之草本植物上，此外亦記錄彩裳蜻蜓於水面產卵，也觀察到翠鳥和洋燕於滯洪池周邊活動。蓄水池內之水域生物多為原生種，如極樂吻鰕虎、斑帶吻鰕虎及瘤蜷等，但也可見外來種-吳郭魚，爬行類則有紀錄到斑龜活動。</p> | | | | |

- 1.建議保留既有範圍內大樹，提供生物棲息使用。
- 2.建議迴避工區範圍南側靠近溪流旁人工林及次生林，以及迴避工區東側生態高敏感區域。
- 3.建議避開動物棲息利用晨昏時段，日出後兩小時及日落前兩小時不進行施工作業。
- 4.建議施工路徑周邊樹木若阻礙通行，以相關樹木修剪規範進行修枝，使樹木傷口平整。修枝方法參考各縣市樹木修剪規範或農業部林業及自然保育署「景觀樹木修剪作業指引」。
- 5.建議兩側排水溝渠挑選適合位置新增至少兩處生物廊道，提供給棲息於此處的兩棲類、爬行類、離鳥、小型哺乳類逃生使用。
- 6.建議滯洪池部分護岸斜率應小於 40 度，提供動物逃生使用。
- 7.建議施工過程減少對水體、水質的擾動、汙染，避免影響水域生物。
- 8.施工範圍應以警示帶明確標示，避免開挖面積過大。
- 9.建議施工便道採用既有道路，且以警示帶明確標示，限縮施工便道使用面積。
- 10.施工機具及堆置器材應採既有裸露地，避開大面積草生地周邊且勿砍伐周遭樹林。
- 11.建議進出工區入口設置清洗設施，做好機具與人員鞋底清洗，以避免揚塵，並減少外來種植物拓殖。
- 12.禁止工程人員餵食遊蕩犬貓，避免遊蕩犬貓聚集與攻擊野生動物。
- 13.工區內已發現強勢入侵種-刺軸含羞木，現況數量不多，建議工程期間有發現立即剷除。

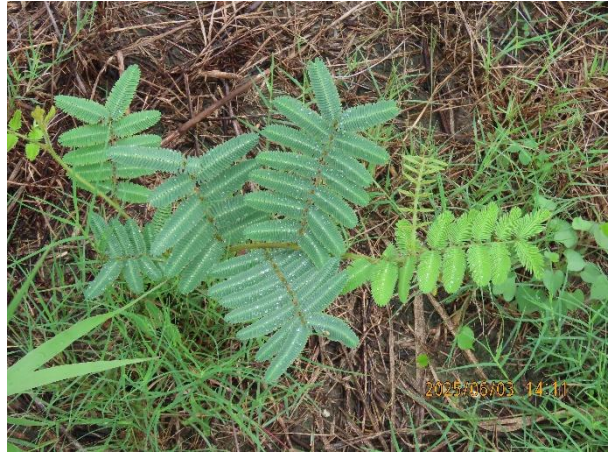
物種:刺軸含羞木

位置：工區範圍草地

| | <p>避免外來種拓殖</p> | <p>1.因工程產生的裸露地可能使周邊外來種植物拓殖。</p> | <p>【減輕】建議工程施工機具輪胎履帶及施工人員鞋面應加強清洗，防止夾帶外來種植物之種苗。</p> <p>【補償】完工後於施工造成的裸露面補植合適植栽。</p> <p>【補償】工區內已發現強勢入侵種-刺軸含羞木，現況數量不多，建議工程期間有發現立即剷除。</p> | |
