東頭港小排一農田排水治理工程

規劃設計階段生態檢核

主辦機關：農業部農田水利署嘉南管理處
設計單位：勇霖工程顧問有限公司
生態團隊：野望生態顧問有限公司

中華民國 113 年 9 月

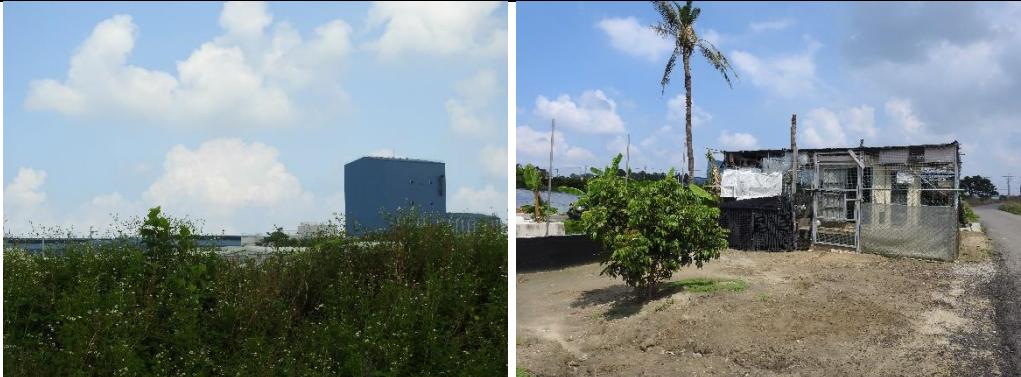
人為干擾區環境

人為干擾區主要以聚落、道路及魚塭工寮等組成，人、車往來在特定時段較為頻繁，但因此區域緊鄰其他的棲地類型，可能作為野生動物移動之路徑、棲息地，仍需注意避免對野生動物造成干擾。

說明：人為干擾區主要以聚落、道路及魚塭工寮等組成。

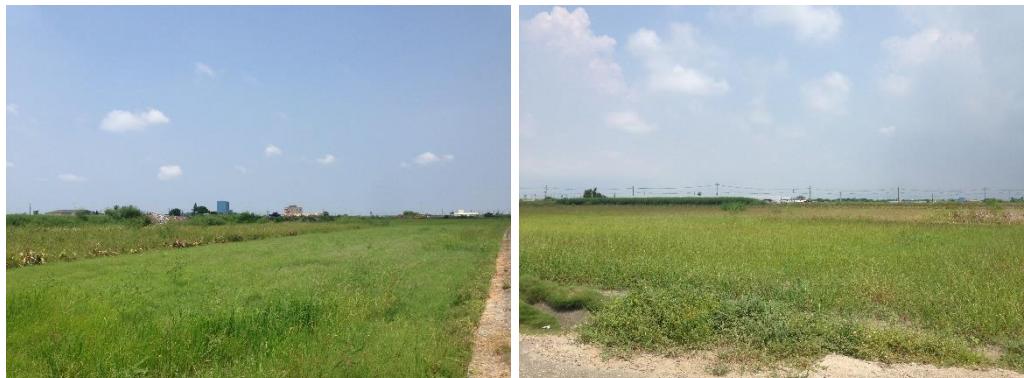
農田生態系

說明：本計畫範圍內之農耕地雖鄰近人為干擾程度高之區域，仍可形成大面積塊狀綠帶面積。

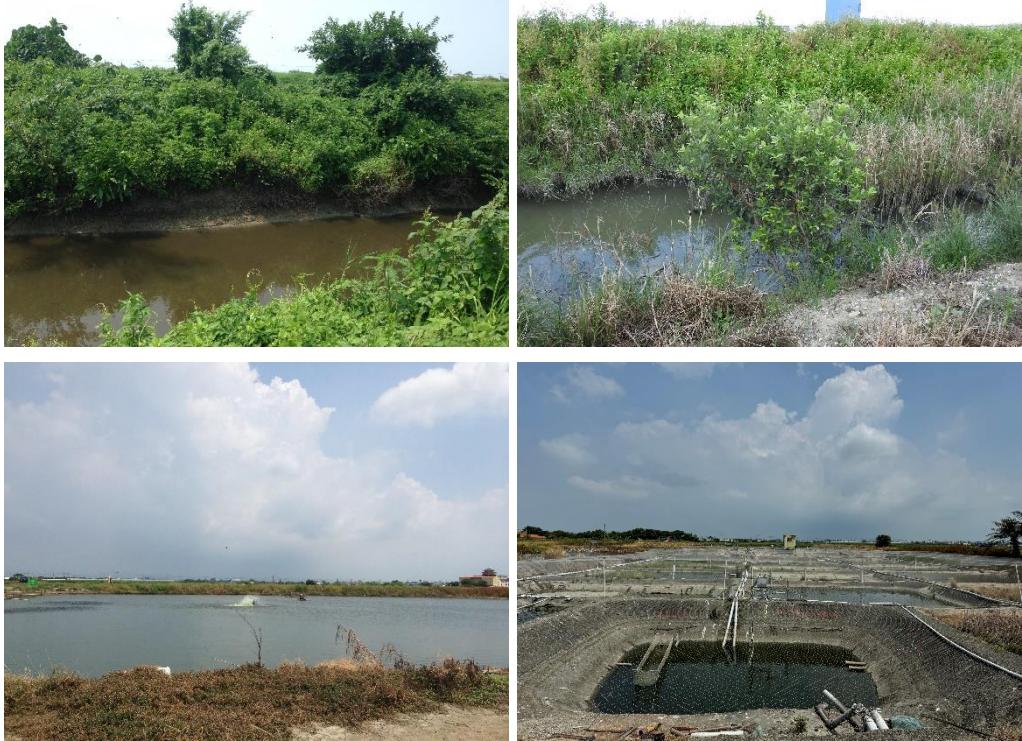
水域棲地環境

計畫範圍內水域棲地環境為排水溝渠與魚塭，溝渠兩側為土堤結構，濱溪植被以巴拉草等組成。現勘時，水位低，流速慢，透明度不佳，溝渠旁有福壽螺產卵。魚塭為私人養殖用。整體而言本計畫水域棲地，受周邊養殖漁業影響，整體狀況不佳，評估為非良好的野生動物棲息環境，施工過程中應避免再造成排水污染、造成水流阻斷等。

說明：計畫範圍內水域棲地環境為排水溝渠與魚塭。

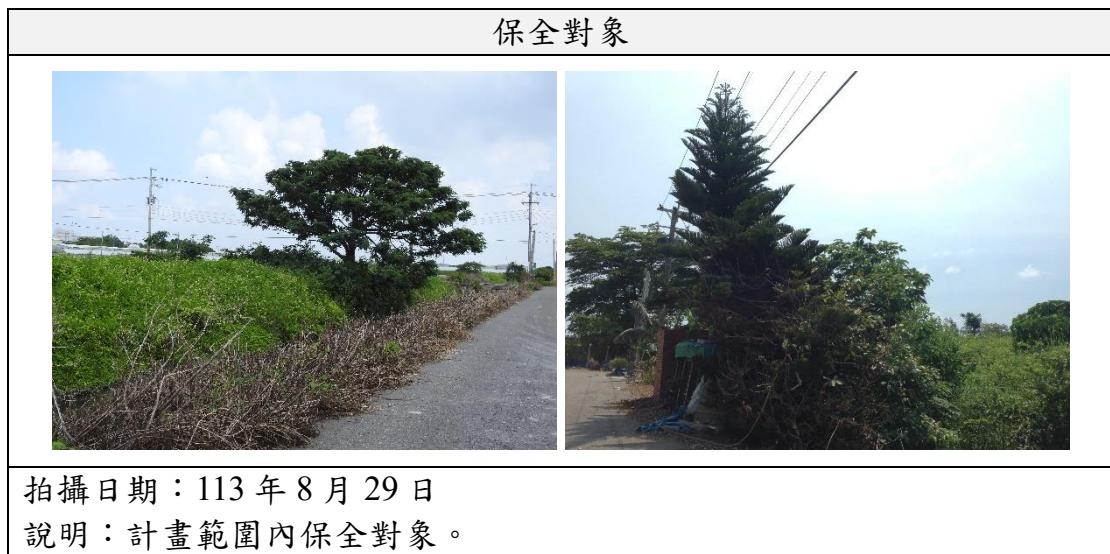
本計畫於 113 年 8 月 29 日進行現勘調查，計畫範圍內有 3 株喬木(苦楝、小葉南洋杉、小葉欖仁)，位於排水溝渠旁，施工時可能會受到干擾，故將其列為保全對象。

說明：計畫範圍內保全對象。

本計畫範圍內有3株既有喬木，應優先規劃保留。施工期間於預定保留之喬木周邊設置警示帶或保護設施，避免工程對其造成傷害，並定期注意生長情形，維持澆灌頻率。

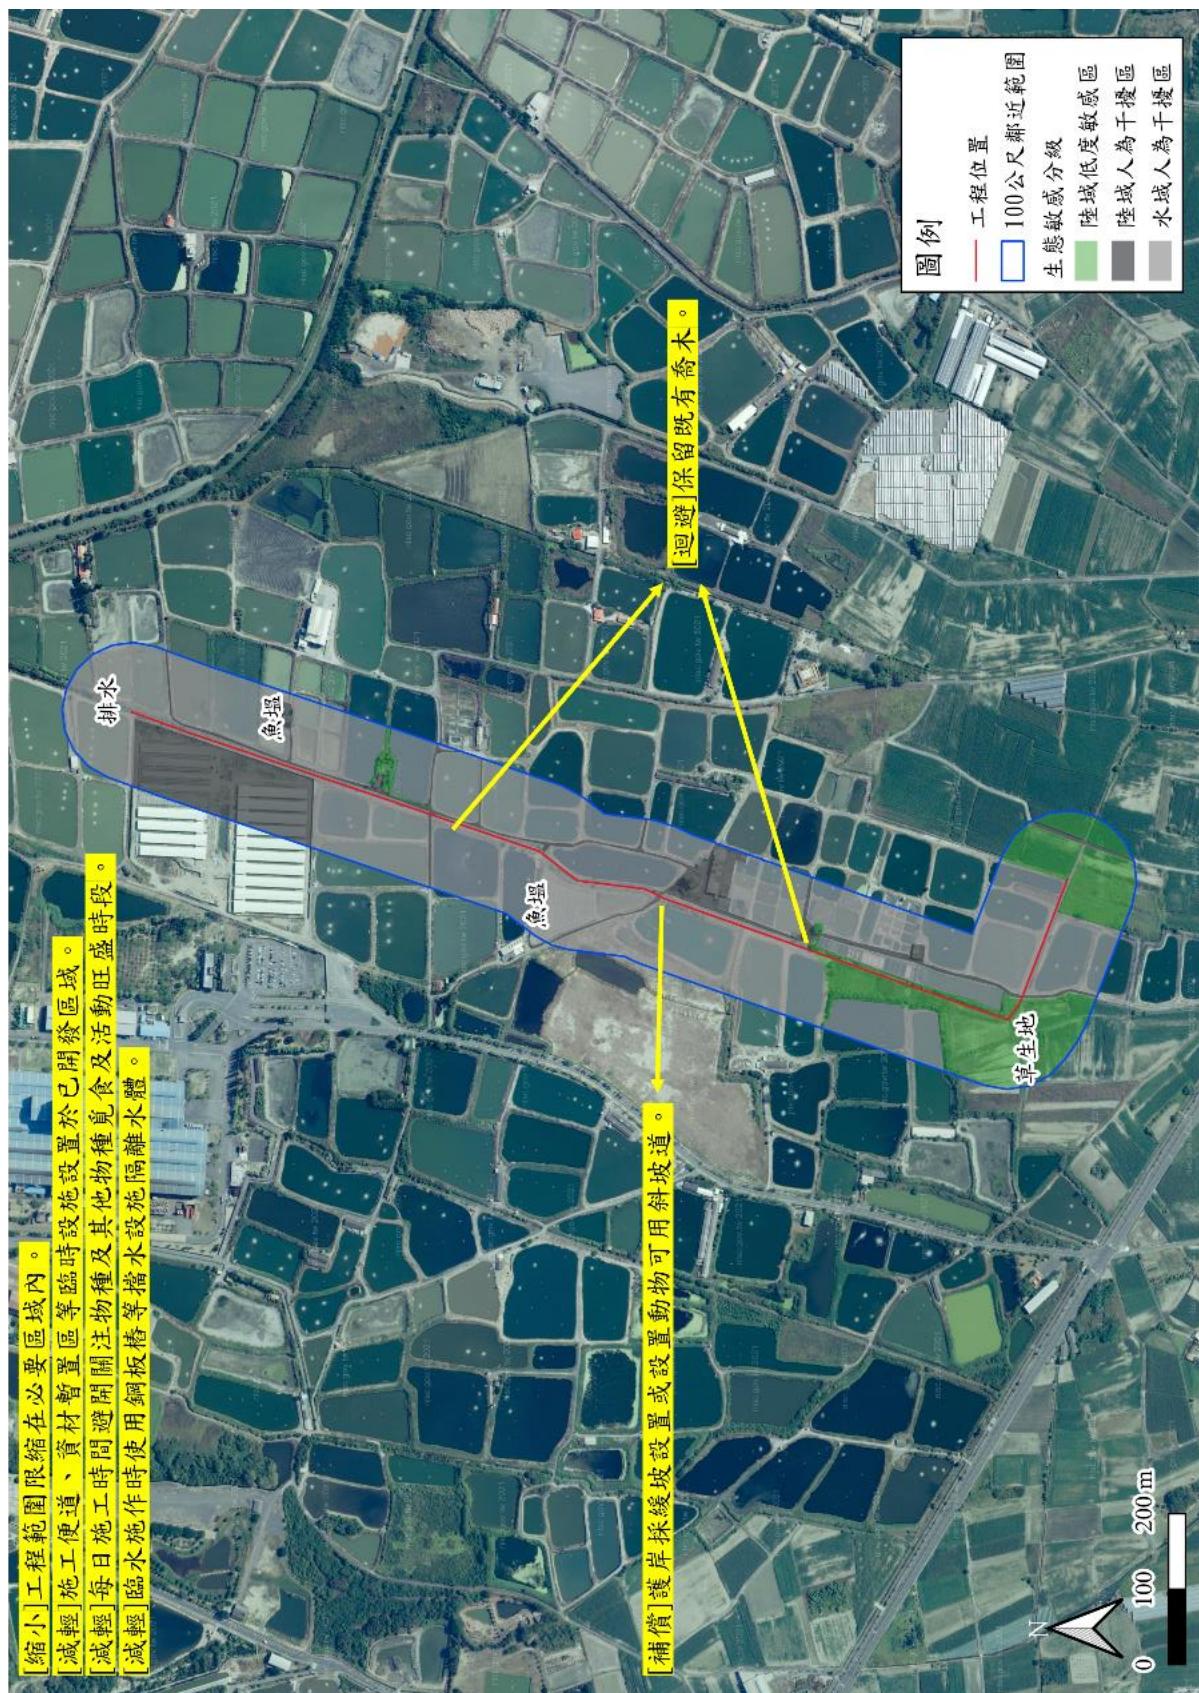
圖 3、生瀕關注區域圖

目前仍在設計階段，故先將生態保育措施標註於計畫範圍周邊的應注意區域（圖3）。

- 1.[迴避]保留既有喬木。
- 2.[縮小]工程範圍限縮在必要區域內。
- 3.[減輕]施工便道、資材暫置區等臨時設施設置於已開發區域。
- 4.[減輕]每日施工時間避開動物覓食及活動旺盛時段（早上8點前及下午6點後），避免於每年7月至隔年4月頻繁施作。
- 5.[減輕]臨水施作時使用鋼板樁等擋水設施隔離水體。
- 6.[補償]護岸採緩坡設置或設置動物可用斜坡道。

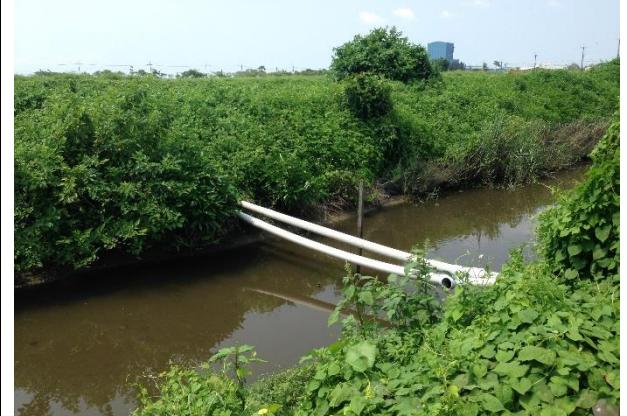
<p>說明：東頭港小排一旁排水</p>
<p>2、分析工程對生態環境之影響(潛在生態議題)：</p> <p>(1) 保全對象的保護</p>

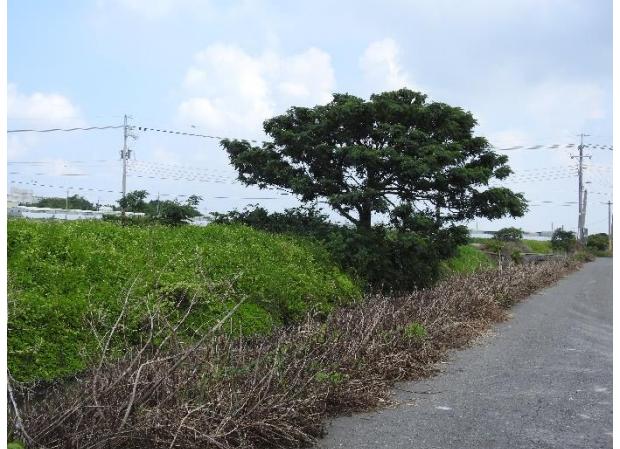
<p>說明：東頭港小排一旁保全對象-苦楝</p>
<p>(2) 關注物種的保護</p> <p>本計畫位於臺南市學甲區，生態人員列工區位於工區範圍內之 3 棵喬木為保全對象，工程施作時應避免機具或人員作業時誤傷保全對象主幹、枝葉。若因工程需求需移除時，原生樹種應予以移植及補植；外來樹種則移除後視情況補植適地之原生樹種，以維持其生態功能。</p> <p>本計畫位於臺南市學甲區秀昌里一帶，此區域鄰近北門重要野鳥棲息地，於夏季至冬季(7月底~隔年4月)陸續有過境、冬候鳥等水鳥類前往利用周邊適當棲息地。施工期間可能對利此用地的動物造成干擾，建議設置施工圍籬將施工擾動控制在一定範圍內，且不擴大開挖範圍，減輕對關注物種的干擾。</p>

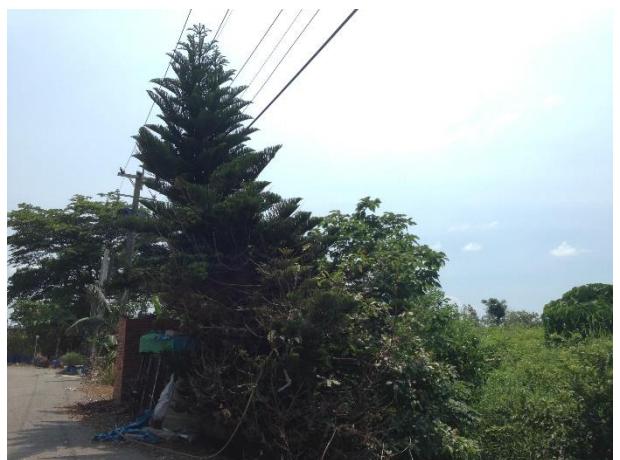
<p>說明：東頭港小排一旁保全對象-小葉南洋杉、小葉欖仁</p>
<p>(3) 動物友善逃生通道設置</p> <p>因緊鄰其他野生動物棲息環境，可能會有幼鳥等小型動物不甚落入排水溝渠中，本計畫預施作之溝渠深度較深，工程應考量設置友善斜坡道或於護岸表面刷毛處理，提高野生動物落入排水溝渠後逃生之機率。</p> <p>(4) 對周邊草生地干擾的減輕</p>

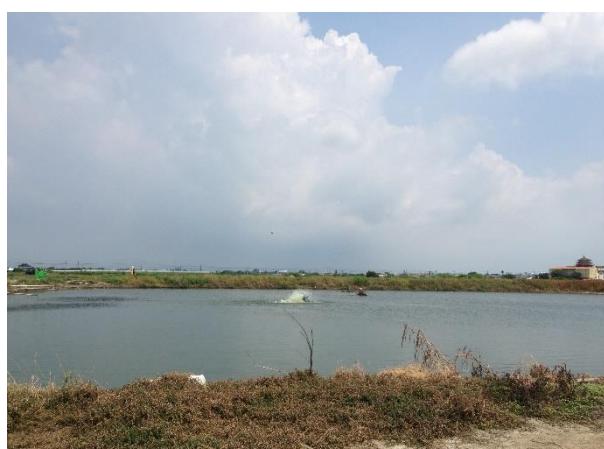
<p>日期：113年8月29日 位置：本計畫水域棲地</p>

D-3 現勘調查紀錄表				主辦管理處 設計單位 生態團隊 監造、營造單位
現勘日期	113年8月29日	填表人/ 生態團隊	陳品諭/野望生態顧問有限公司	
現勘地點 (座標 TWD97)	TWD97坐標 X：165258.8212 Y：2572599.7506	工程名稱	東頭港小排一農田排水治理工程	
現場勘查概述			照片及說明(棲地/物種等照片)	
<p>1. 棲地現況描述：</p> <p>計畫範圍位於臺南市學甲區秀昌里，周邊棲地環境以聚落、道路、魚塭、草生地等組成。人為干擾區主要以聚落、道路及魚塭工寮等組成，人、車往來在特定時段較為頻繁；草生地應為廢棄耕作後形成，為低度敏感區域。此類型區域人為管理頻度較低，其形成大面積綠帶供野生動物棲息、利用，可提供較佳之生態功能；水域棲地環境為排水溝渠與魚塭，溝渠兩側為土堤結構，濱溪植被以巴拉草等組成。現勘時，水位低，流速慢，透明度不佳，溝渠旁有福壽螺產卵。魚塭為私人養殖用。整體而言本計畫水域棲地，受周邊養殖漁業影響，整體狀況不佳，評估為非良好的野生動物棲息環境，施工過程中應避免再造成排水污染、造成水流阻斷等。</p>

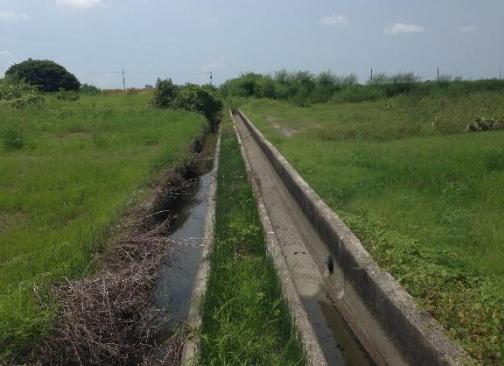
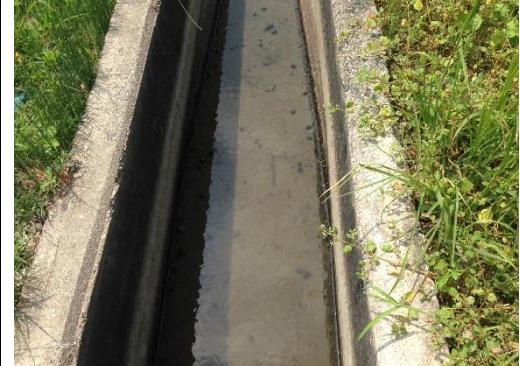
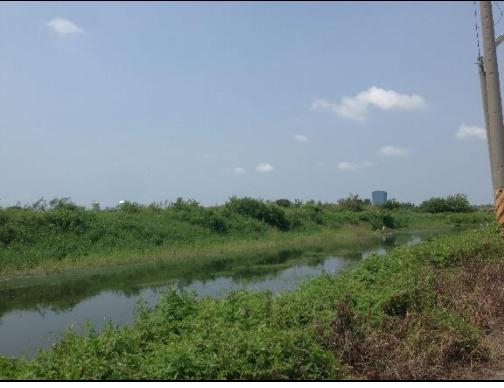
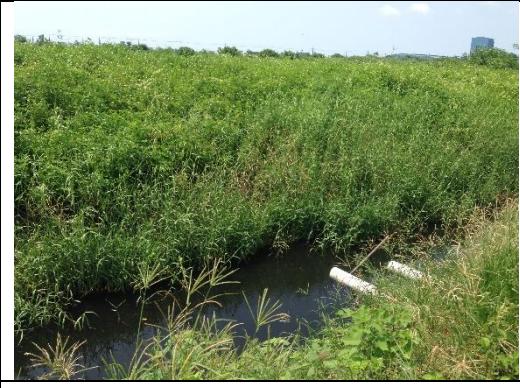
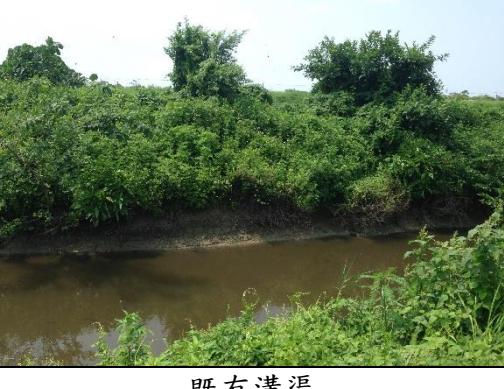
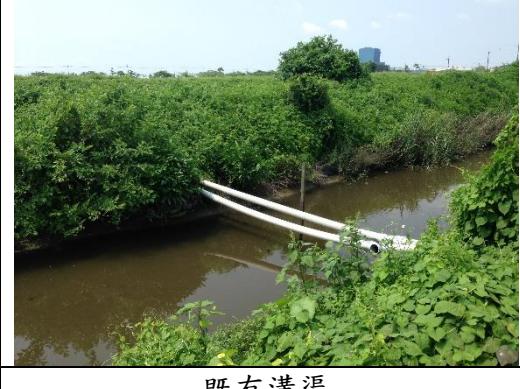
既有溝渠 拍攝日期：113 年 8 月 29 日	既有溝渠 拍攝日期：113 年 8 月 29 日
