# 三寮灣小排三等 6 線調度設施 強化工程

## 規劃設計階段生態檢核報告

主辦機關：農業部農田水利署  
設計廠商：勇霖工程顧問有限公司  
生態團隊：野望生態顧問有限公司

中華民國 113 年 10 月

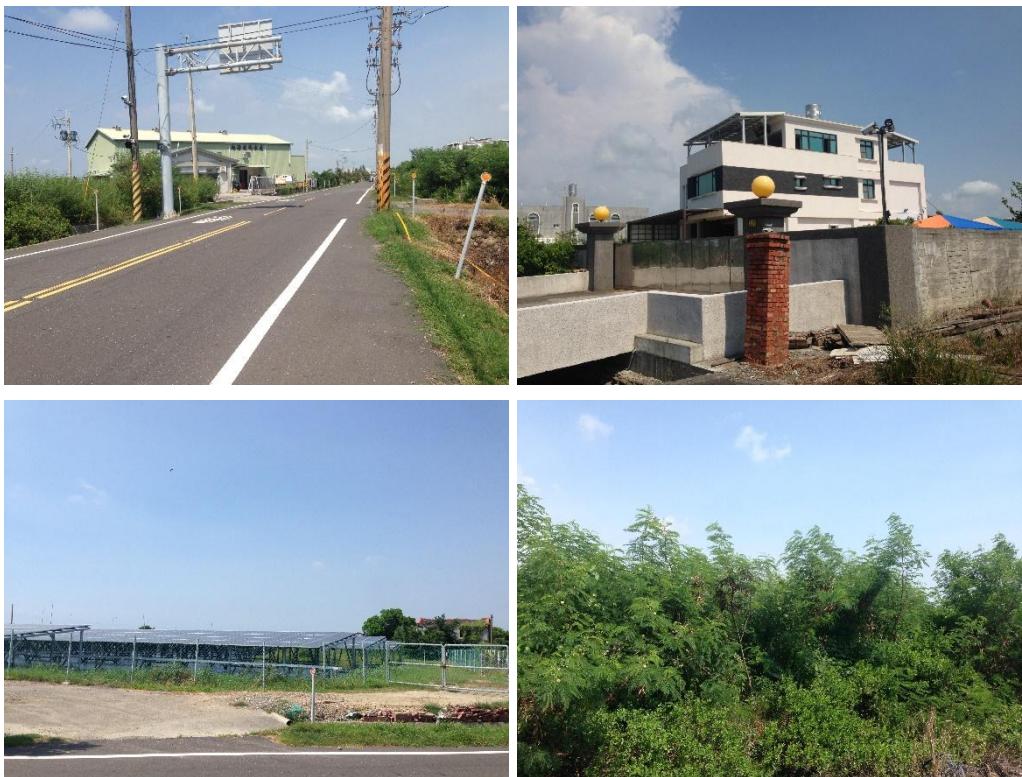
此工區位於 174 縣道與 61 快速公路旁，主要以聚落、道路、太陽能光電板及工寮等人為干擾區組成，穿插草生地於其中，植物組成上以禾本科短草坡及自生性草本為主，另有白千層所組成之行道樹，在草生地中有較多外來入侵種-銀合歡生長。因位處於道路旁人、車往來在較為頻繁，且車速較快，此區域緊鄰其他的棲地類型，可能作為野生動物移動之路徑、棲息地，仍需注意避免對野生動物造成干擾。

說明：此工區位於 174 縣道與 61 快速公路旁，主要以聚落、道路、太陽能光電板及工寮等人為干擾區組成，穿插草生地於其中。

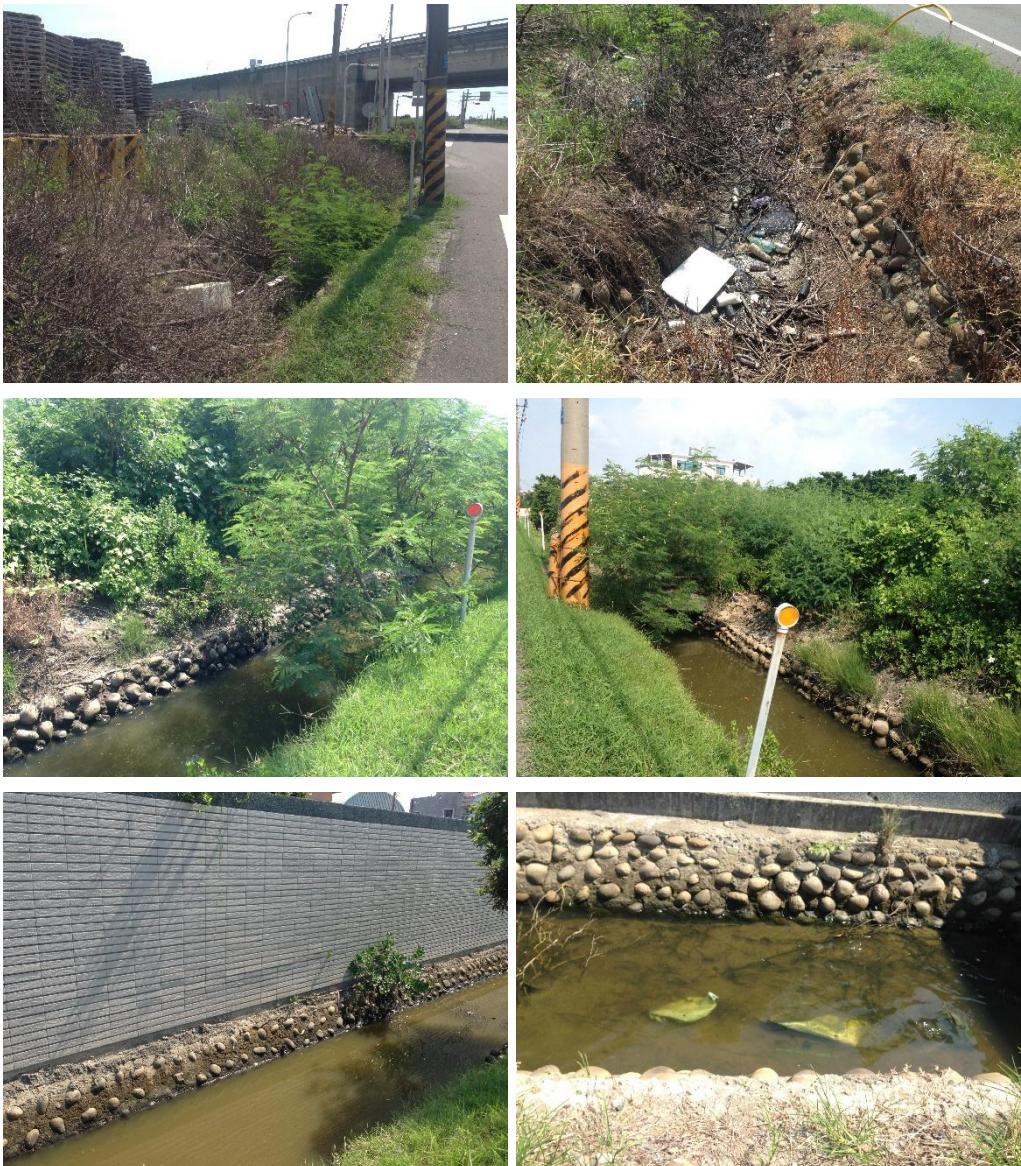
此工區水域棲地環境為排水溝渠，溝渠兩側為塊石與混凝土結構所組成，濱溪植被以鯽魚草、狗牙根、銀合歡等組成。現勘時，水位低，流速慢，透明度不佳，溝渠堆積土砂處有蟹類活動痕跡，水中有吳郭魚活動，近 61 快速公路段溝渠內無水流經，且有大量枯草及人造垃圾堆積於其中。整體而言本計畫水域棲地，整體狀況不佳，評估為非良好的野生動物棲息環境，施工過程中應避免再造成排水污染、造成水流阻斷等。

說明：此工區水域棲地環境為排水溝渠，溝渠兩側為塊石與混擬土結構所組成。

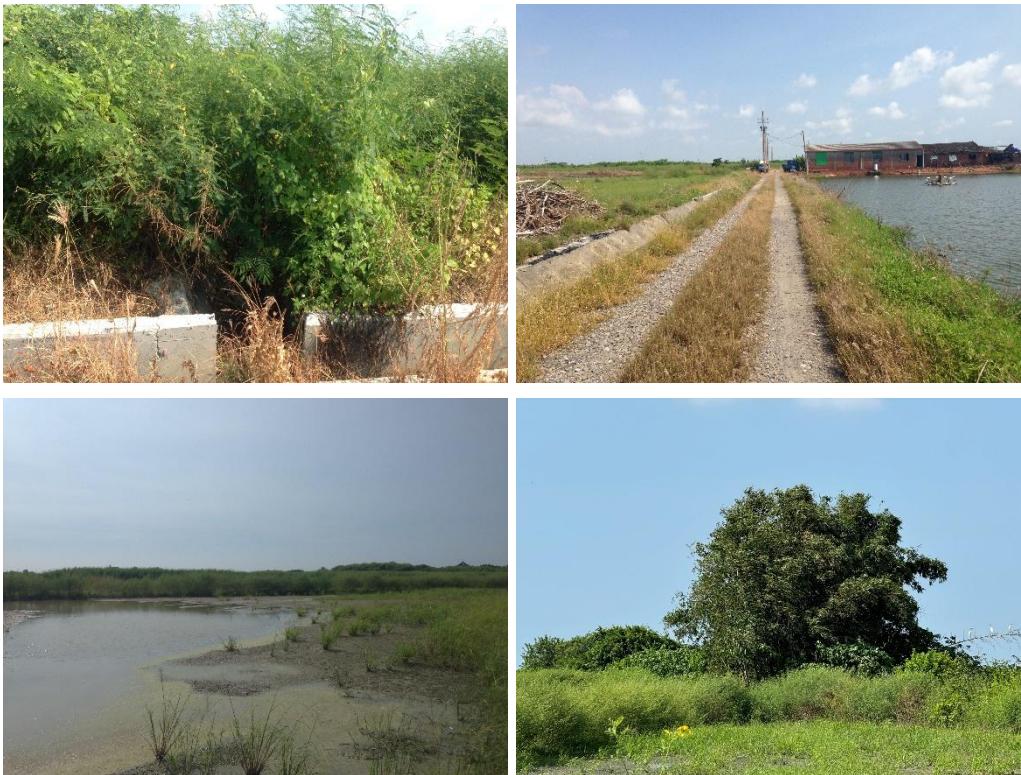
此工區位於臺南市將軍區第九公墓旁，主要以低度敏感的農耕地、水田組成，穿插道路及魚塭工寮等人為干擾區。農耕地目前未耕作種植田菁等綠肥作物為主，整體人為管理頻度較低可作為野生動物移動之路徑、棲息地，需注意避免工程對野生動物造成干擾。

說明：此工區位於臺南市將軍區第九公墓旁，主要以低度敏感的農耕地組成，穿插道路及魚塭工寮等人為干擾區。

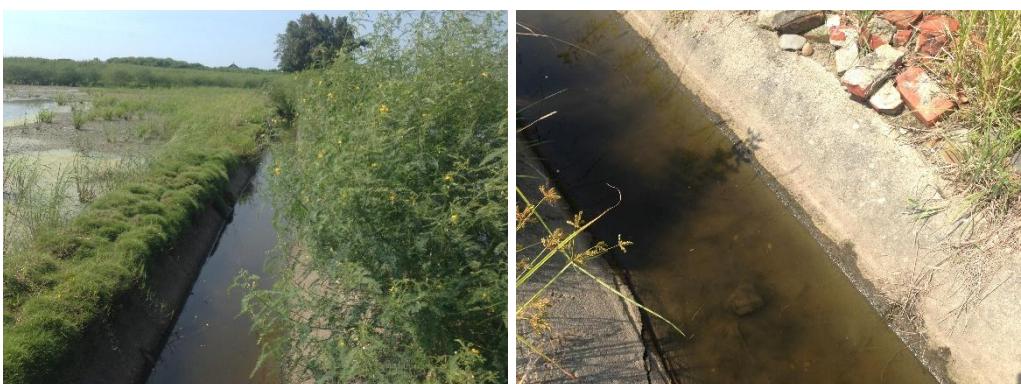
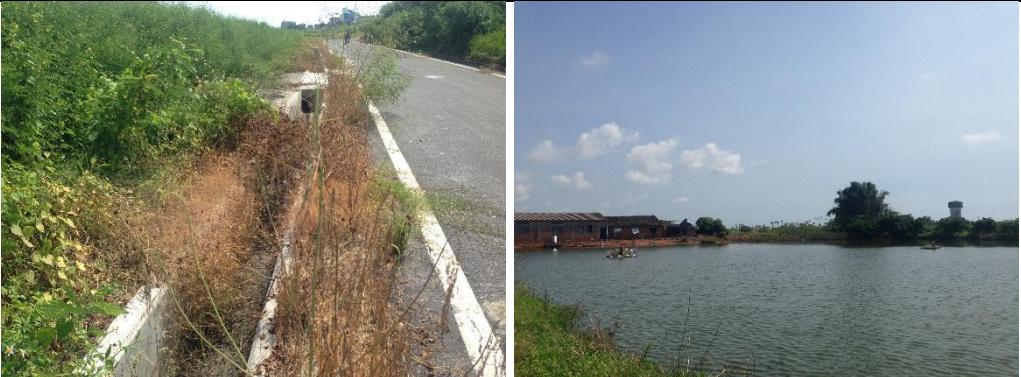
此工區水域棲地環境為排水溝渠及私人魚塭，溝渠兩側為低矮混擬土護岸構成，濱溪植被以台北草、田菁等組成。現勘時，水位低，流速慢，透明度不佳，多有泥沙沉積。整體而言本計畫水域棲地，整體狀況不佳，評估為非良好的野生動物棲息環境，施工過程中應避免再造成排水污染、造成水流阻斷等。

說明：此工區水域棲地環境為排水溝渠及私人魚塭，溝渠兩側為低矮混凝土護岸構成，濱溪植被以台北草、田菁等組成。

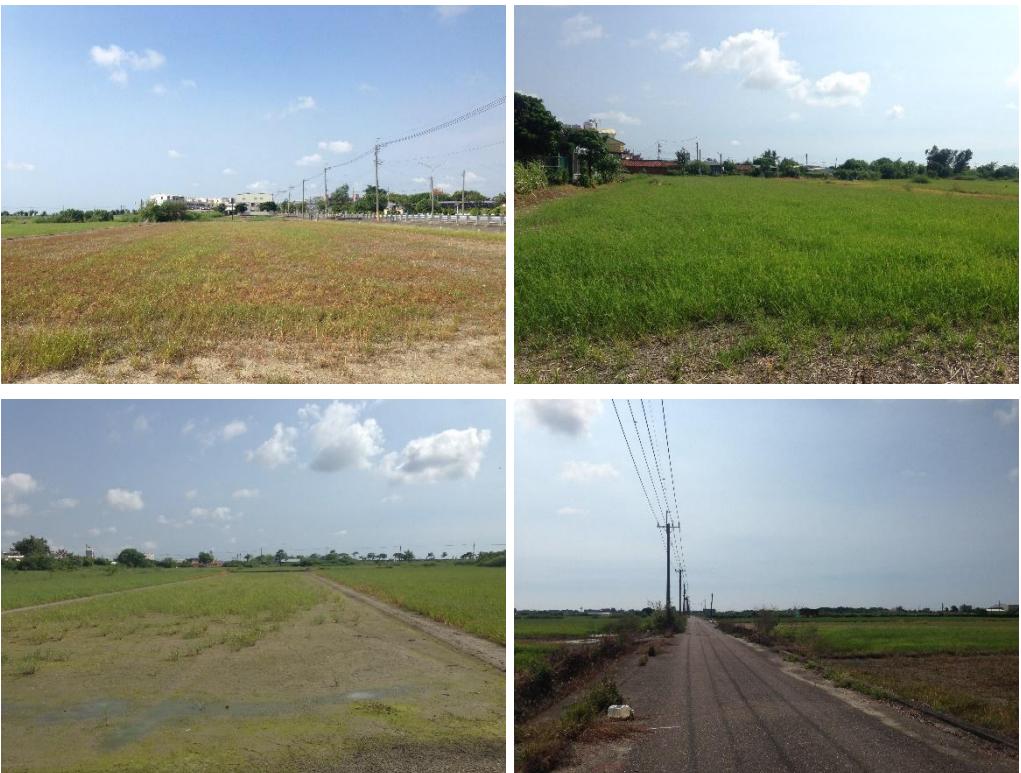
此工區位於將軍區西部濱海公路旁，主要以低度敏感的農耕地、水田組成，穿插道路等人為干擾區。農耕地目前未耕作以禾本科及莎草科等草本植被為主，整體而言人為管理頻度較低可作為野生動物移動之路徑、棲息地，需注意避免工程對野生動物造成干擾。

說明：此工區位於將軍區西部濱海公路旁，主要以低度敏感的農耕地、水田組成，穿插道路等為干擾區。

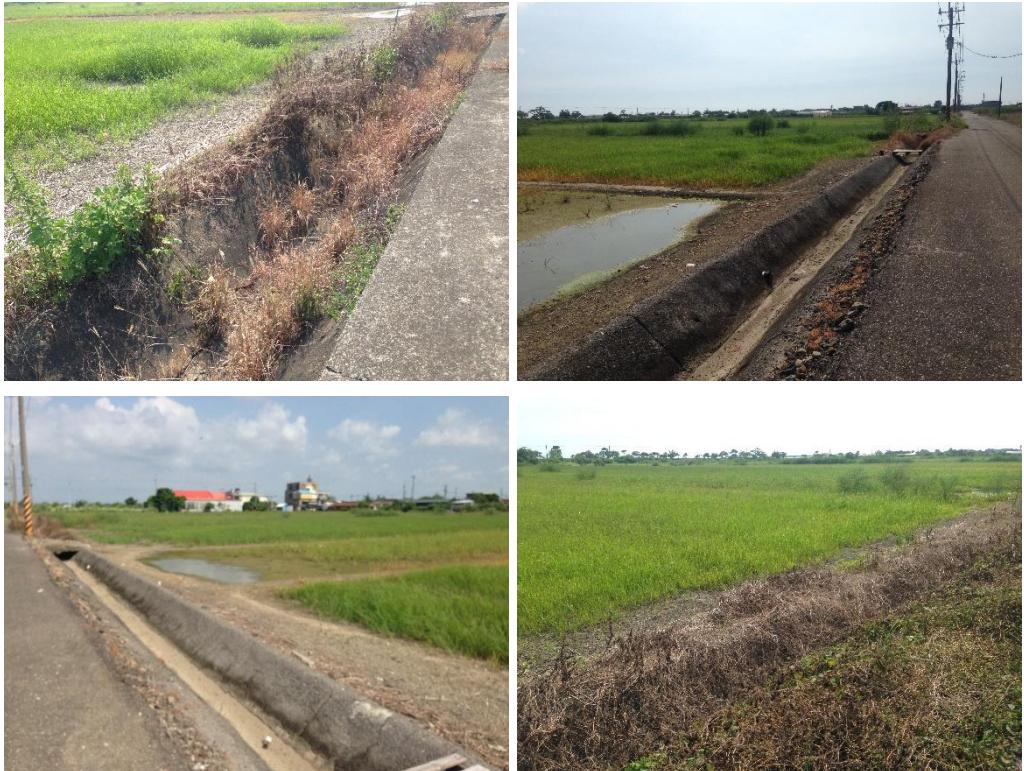
此工區水域棲地環境為排水溝渠，溝渠兩側為低矮混凝土護岸構成，濱溪植被以大花咸豐草為主要物種。現勘時，溝渠內多無水流經，呈乾溝狀態，有多數堆積乾草於其中，狀況不佳，評估為非良好的野生動物棲息環境，施工過程中應避免造成排水污染、造成水流阻斷等。

說明：此工區水域棲地環境為排水溝渠，溝渠兩側為低矮混凝土護岸構成，濱溪植被以大花咸豐草為主要物種。

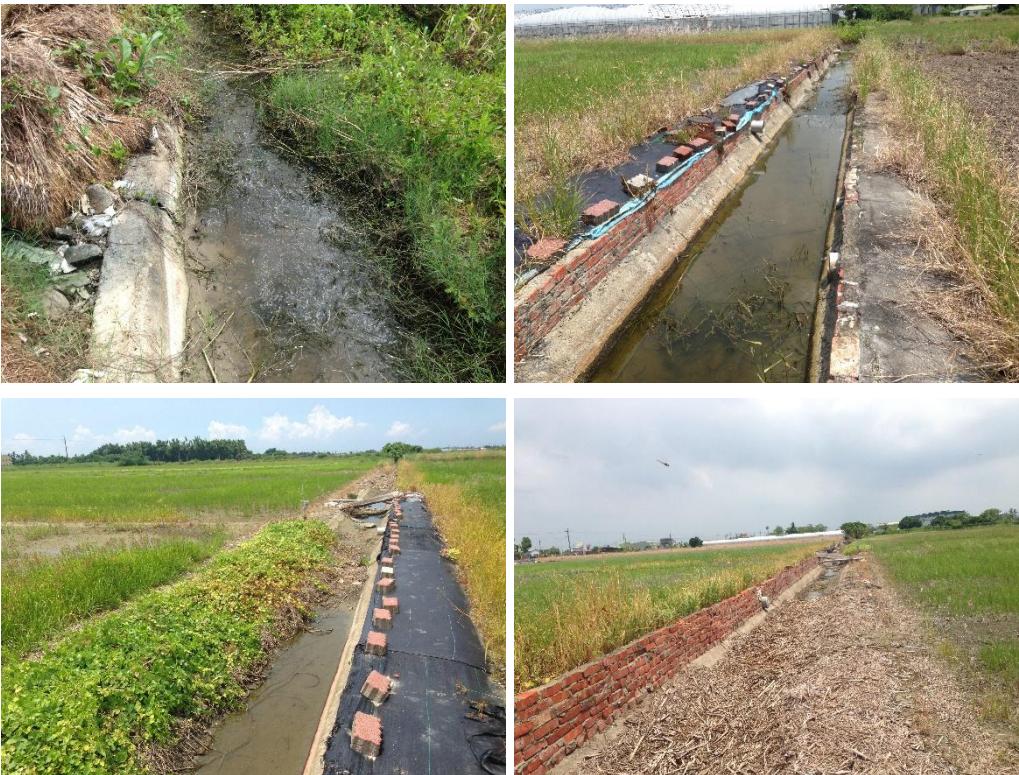
此工區水域棲地環境為排水溝渠，溝渠兩側為低矮混凝土護岸、紅磚、土堤等結構組成，濱溪植被以大花咸豐草、狗牙根為主要物種。現勘時，溝渠內部分段落無水流經，呈乾溝狀態，部分段落有水流，水位適中，可見其底有福壽螺活動，整體而言此棲地鄰近其他良好棲地，且其人為干擾頻度較低故評估為良好的野生動物棲息環境，施工過程中應避免造成排水污染、造成水流阻斷等。

說明：此工區水域棲地環境為排水溝渠，溝渠兩側為低矮混凝土護岸構成，濱溪植被以大花咸豐草為主要物種。

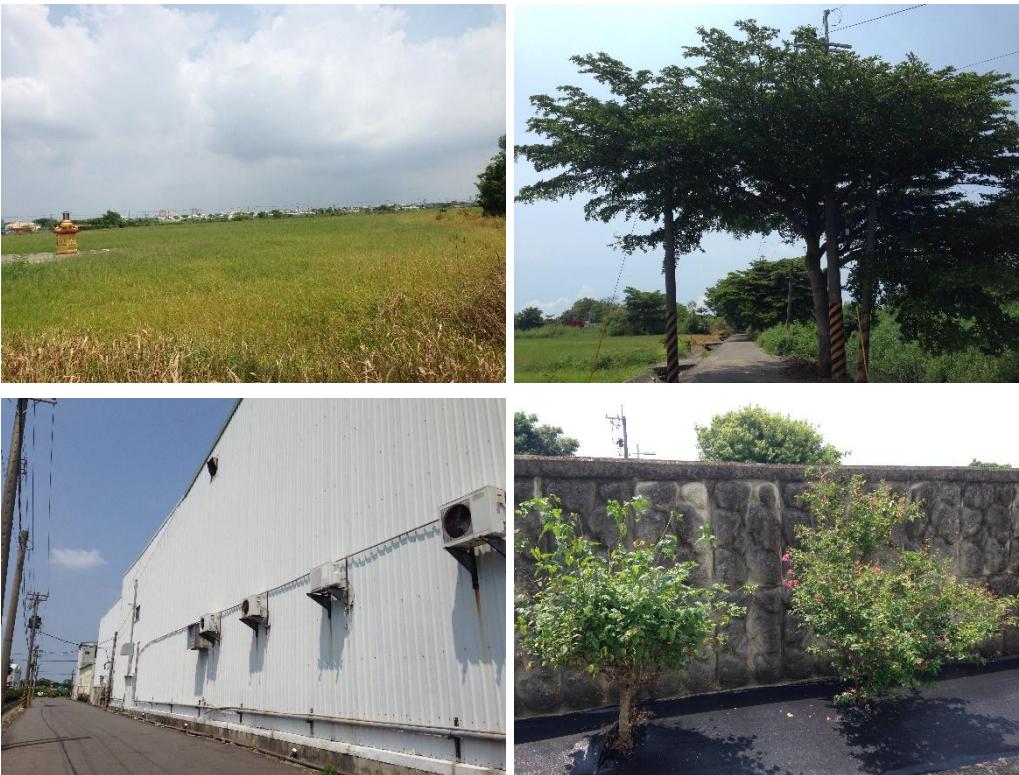
此工區位於學甲區 174 線旁，主要以低度敏感的農耕地、草生地組成，另有小部分工廠、景觀綠帶等人為干擾區。農耕地目前未耕作以禾本科高草植被為主，景觀植栽為附近工廠栽植以九重葛、紫葳及蘭嶼羅漢松及路面行道樹等為主要種植物種。整體而言農耕地及草生地人為管理頻度較低可作為野生動物移動之路徑、棲息地，需注意避免工程對野生動物造成干擾。

說明：此工區位於學甲區 174 線旁，主要以低度敏感的農耕地、草生地組成，另有小部分景觀植栽等人為干擾區。

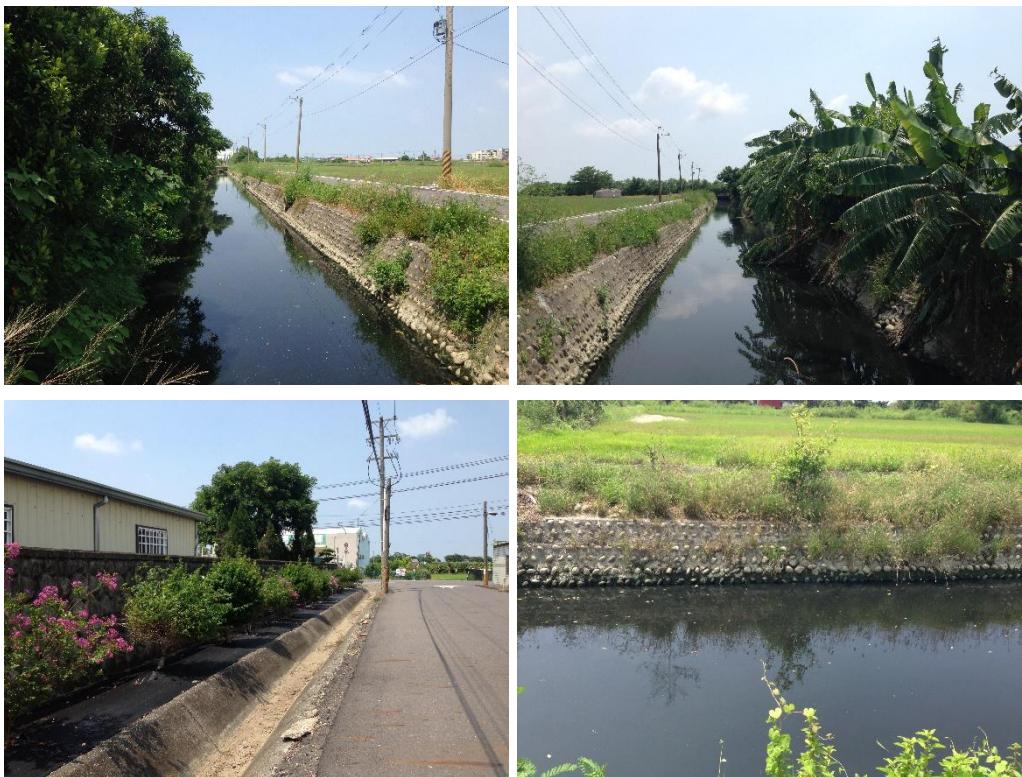
此工區水域棲地環境為排水溝渠，溝渠兩側為塊石混擬土護岸、與低矮斜坡式混擬土護岸組成，濱溪植被以蜜花白飯樹、大花咸豐草、田菁為主要物種。現勘時，部分段落有水流，水位適中，水體較為混濁，無法直接目視其底，可見護岸上有福壽螺活動，部分段落無水流經，呈乾溝狀態。整體而言此棲地鄰近其他良好棲地，且其人為干擾頻度較低故評估為良好的野生動物棲息環境，施工過程中應避免造成排水污染、造成水流阻斷等。

說明：此工區水域棲地環境為排水溝渠，溝渠兩側為塊石混凝土護岸、與低矮斜坡式混凝土護岸組成，濱溪植被以蜜花白飯樹、大花咸豐草、田菁為主要物種。

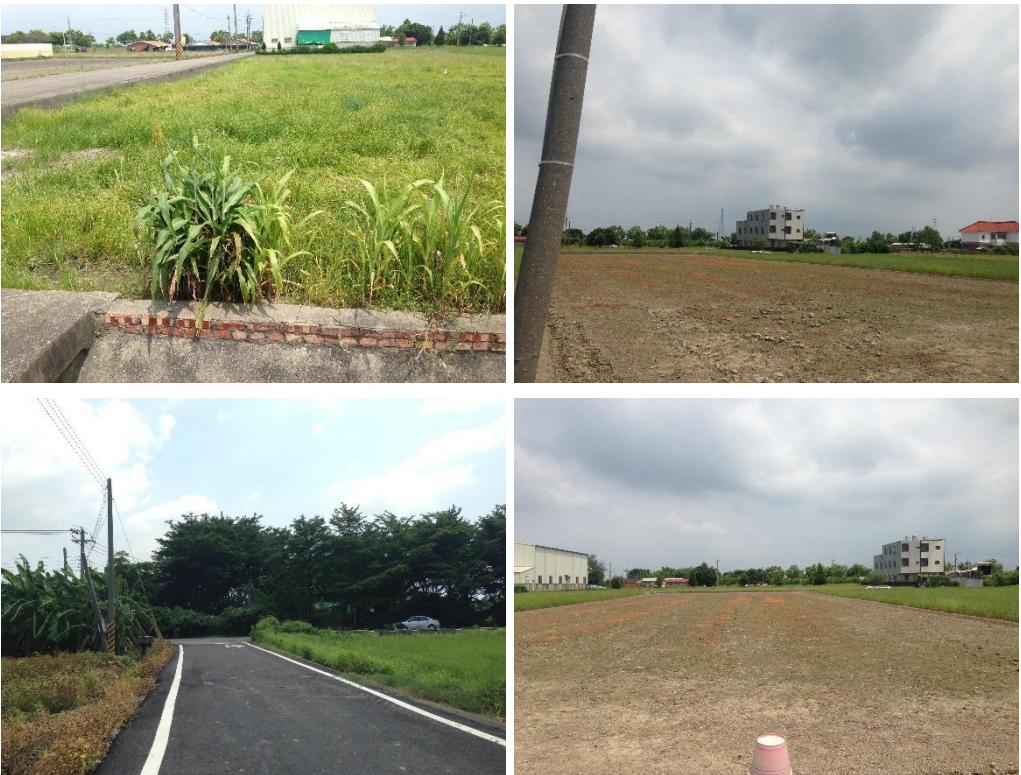
此工區位於台 19 線旁，主要以低度敏感的農耕地、草生地及果園組成，另有道路、聚落等人為干擾區穿插其中。農耕地目前未耕作以禾本科高草植被為主。整體而言農耕地及草生地人為管理頻度較低可作為野生動物移動之路徑、棲息地，需注意避免工程對野生動物造成干擾。

說明：此工區位於台 19 線旁，主要以低度敏感的農耕地、草生地及果園組成，另有道路、聚落等人为干擾區穿插其中。

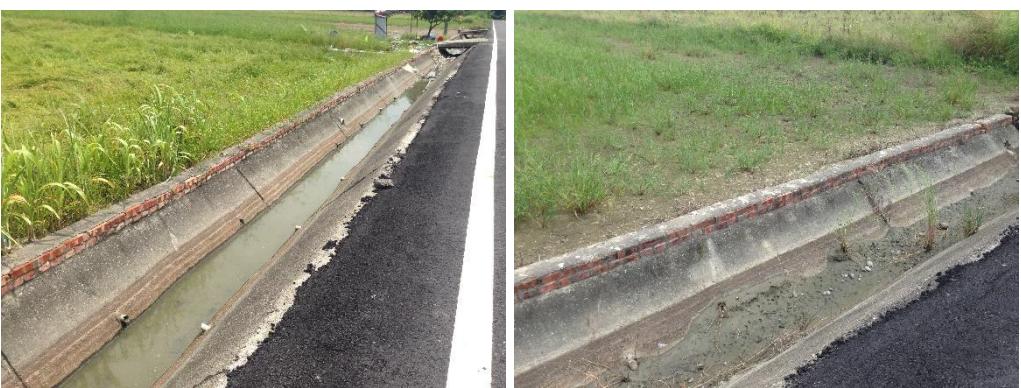
此工區水域棲地環境為排水溝渠，溝渠兩側為低矮斜坡式混凝土護岸組成，濱溪植被以大花咸豐草為主要物種。現勘時，部分段落有水流，水位適中，水體較為混濁，無法直接目視其底，可見護岸上有福壽螺活動，部分段落無水流經，呈乾溝狀態。整體而言此棲地鄰近其他良好棲地，且其人為干擾頻度較低故評估為良好的野生動物棲息環境，施工過程中應避免造成排水污染、造成水流阻斷等。

拍攝日期：113 年 8 月 29 日
說明：此工區水域棲地環境為排水溝渠，溝渠兩側為低矮斜坡式混凝土護岸組成，濱溪植被以大花咸豐草為主要物種。

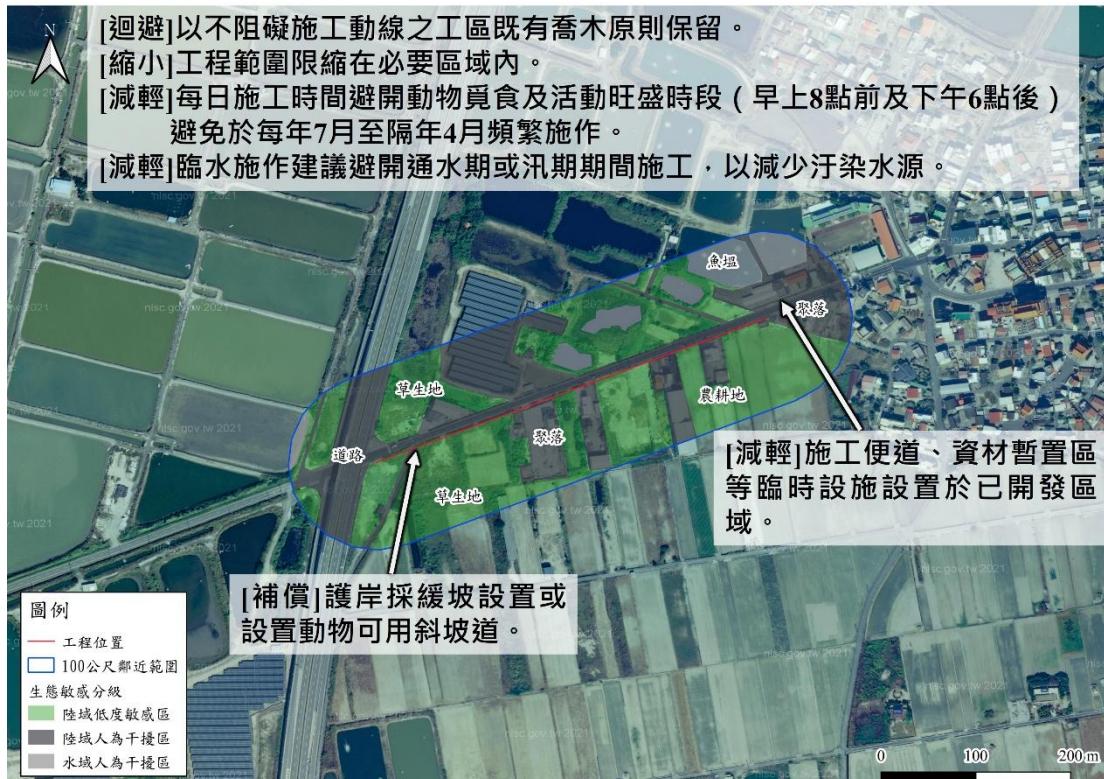
圖 3、三寮灣小排三生態關注區域圖

目前仍在設計階段，故先將生態保育措施標註於計畫範圍周邊的應注意區域（圖 3～圖 8）。

- 1.[迴避]以不阻礙施工動線之工區既有喬木原則保留。
- 2.[縮小]工程範圍限縮在必要區域內。
- 3.[減輕]施工便道、資材暫置區等臨時設施設置於已開發區域。
- 4.[減輕]每日施工時間避開動物覓食及活動旺盛時段（早上8點前及下午6點後），避免於每年7月至隔年4月頻繁施作。
- 5.[減輕]臨水施作建議避開通水期或汛期期間施工，以減少汙染水源。
- 6.[補償]護岸採緩坡設置或設置動物可用斜坡道。
