溪底寮小排一之五等 3 線調度
設施強化工程
規劃設計階段生態檢核報告

主辦機關：農業部農田水利署
設計廠商：勇霖工程顧問有限公司
生態團隊：野望生態顧問有限公司

中華民國 113 年 9 月

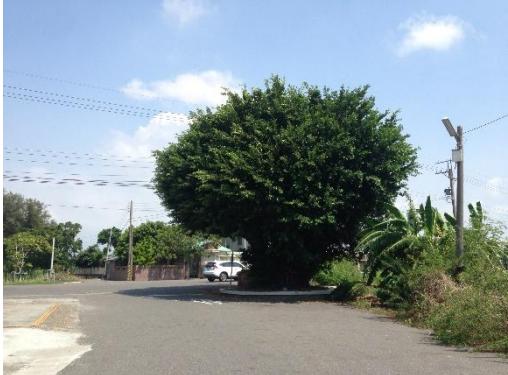
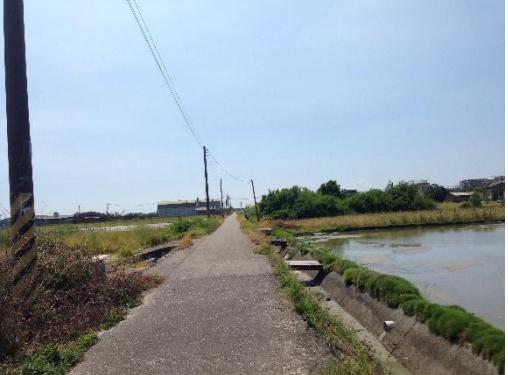
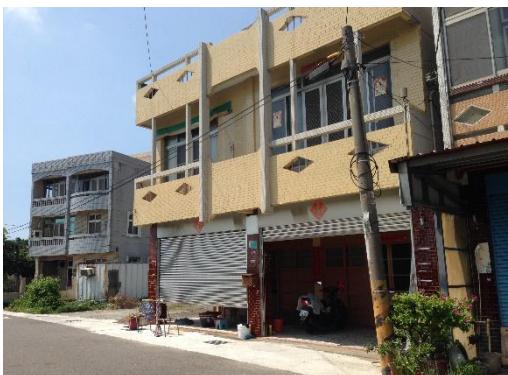
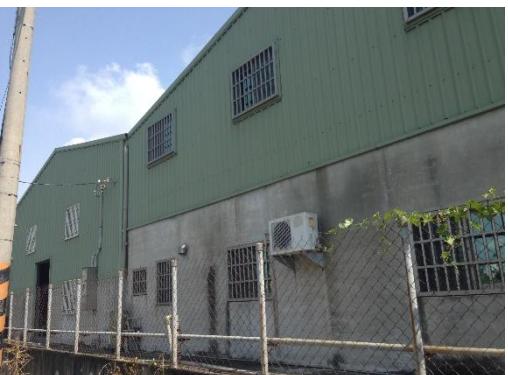
人為干擾區環境

人為干擾區主要以聚落、道路、養雞場等組成，人、車往來在特定時段較為頻繁，植物以景觀植栽為主，道路兩旁有自生性草本植被如大花咸豐草、長柄菊等。因此區域緊鄰其他的棲地類型，可能作為野生動物移動之路徑、棲息地，仍需注意避免對野生動物造成干擾。

<p>拍攝日期：113 年 8 月 29 日</p>	<p>說明：人為干擾區主要以聚落、道路等組成，人、車往來在特定時段較為頻繁。</p>

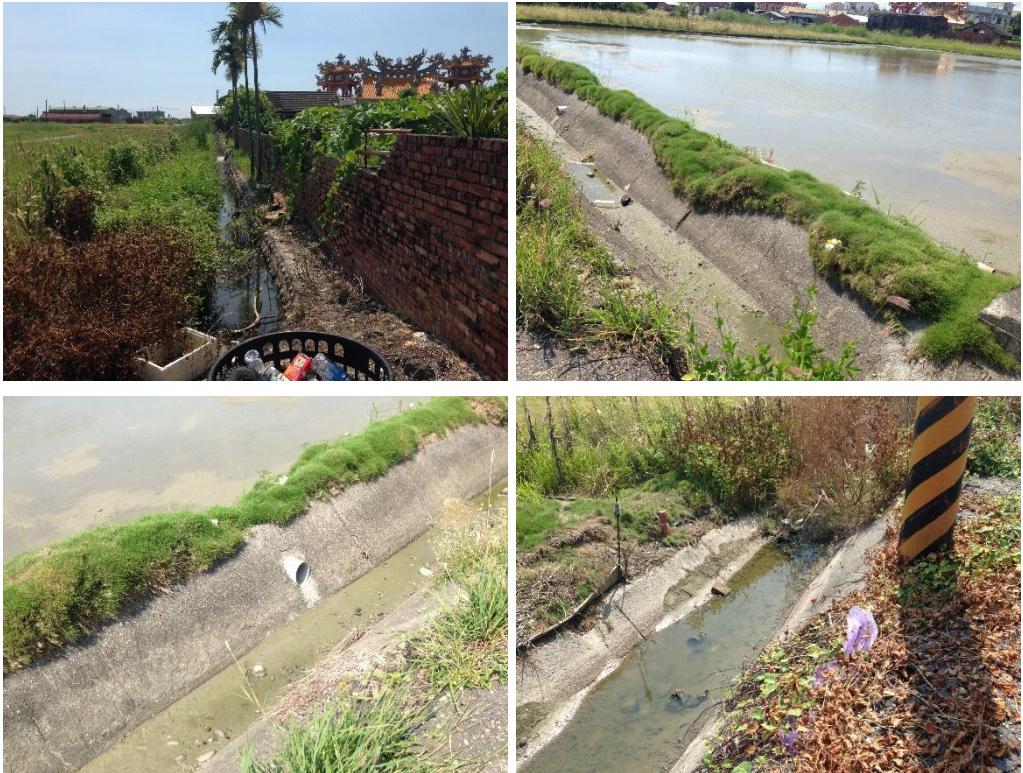
水域棲地環境

計畫範圍內水域棲地環境為本計畫之溝渠，兩側為混凝土結構組成，濱溪植被以大花咸豐草、台北草等組成。現勘時，水位低，部分段落乾枯無水流經，流速慢，透明度尚可，溝渠內多有福壽螺活動，周邊多有堆積人造垃圾。整體而言本計畫水域棲地，受周邊農耕地影響，多為低水位狀態，評估為非良好的野生動物棲息環境，施工過程中應避免再造成排水污染、造成水流阻斷等。

拍攝日期：113 年 8 月 29 日

說明：現勘時，水位低，部分段落乾枯無水流經，流速慢，透明度尚可，溝渠內多有福壽螺活動，周邊多有堆積人造垃圾。

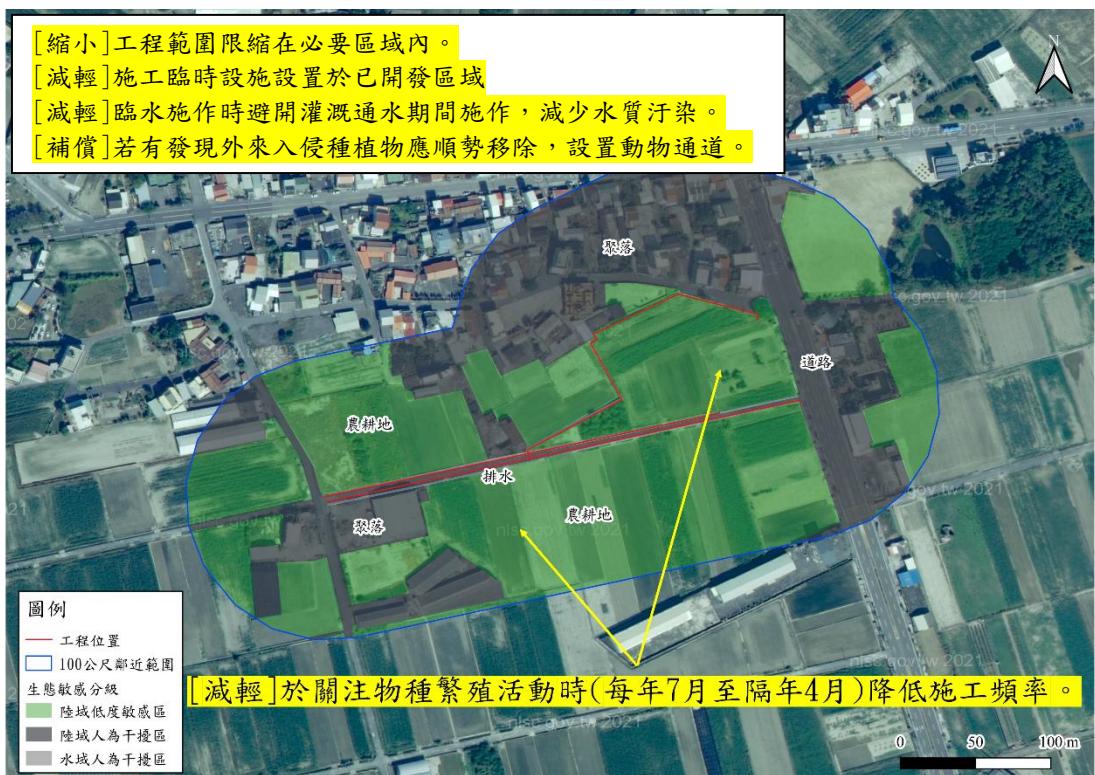
圖 3、生態關注區域圖

目前仍在設計階段，故先將生態保育措施標註於計畫範圍周邊的應注意區域（圖3）。

- 1.[縮小]工程範圍限縮在必要區域內。
- 2.[減輕]施工便道、資材暫置區等臨時設施設置於已開發區域。
- 3.[減輕]每日施工時間避開動物覓食及活動旺盛時段（早上8點前及下午6點後）；於關注物種繁殖、活動期間(每年7月至隔年4月)主動降低施工頻率。
- 4.[減輕]臨水施作時避開灌溉通水期間施作，減少水質汙染。
- 5.[補償]若有發現外來入侵種小花蔓澤蘭、銀膠菊、銀合歡等應順勢移除，設置可供離鳥行走友善動物通道(如麻繩式)。

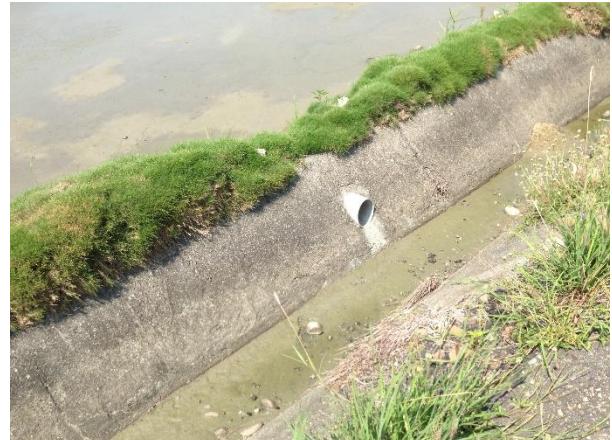
說明：工程範圍內溝渠

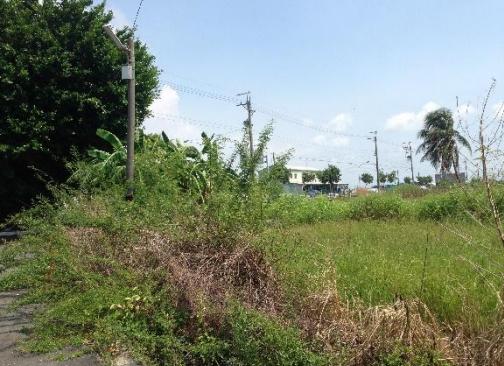
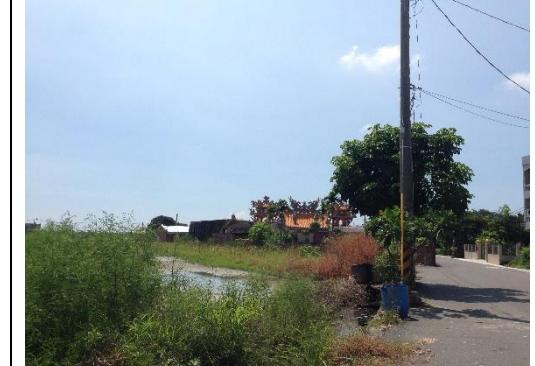
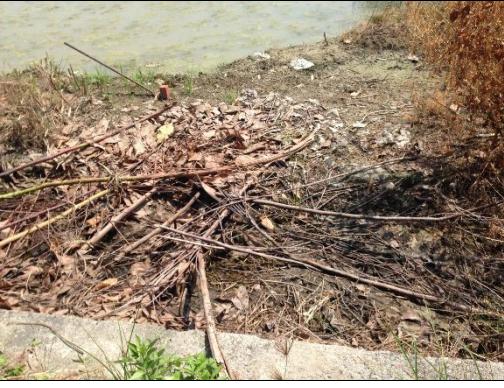
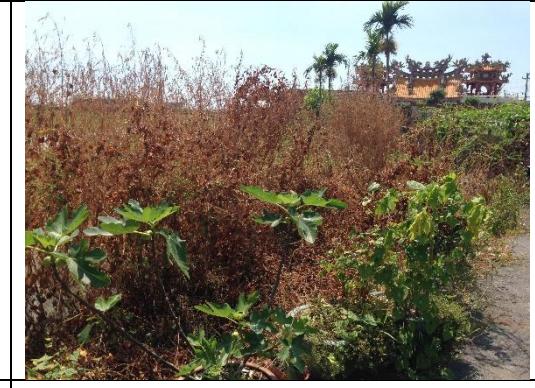
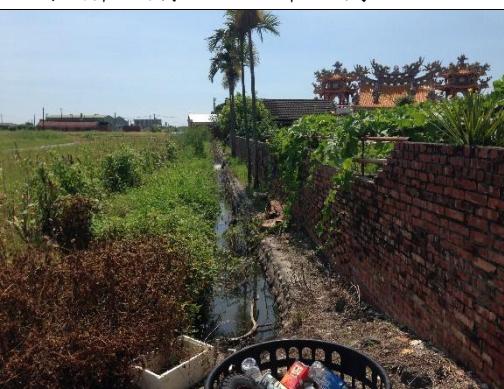
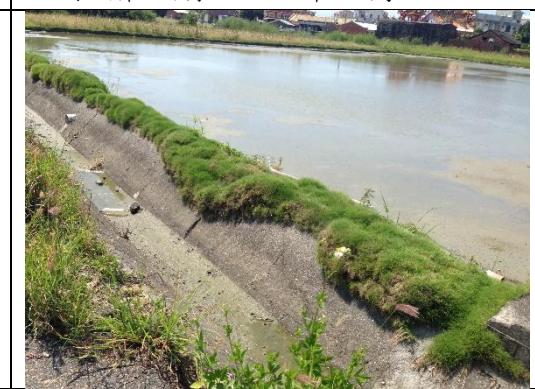
既有溝渠 拍攝日期：113年8月29日	既有溝渠 拍攝日期：113年8月29日
