西尤厝小給一等11線改善工程

核定及規劃設計階段生態檢核報告

主辦機關:農業部農田水利署嘉南管理處

中華民國114年5月

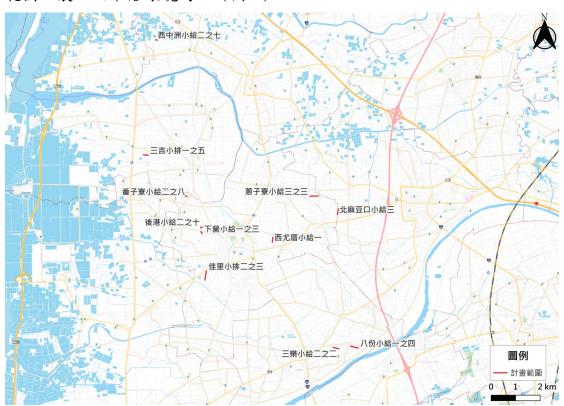
圖 1、本計畫各工區位置示意圖

本計畫共分為西中洲小給二之七、三吉小排一之五、番子寮小給二之八、後港小給二之十、下營小給一之三、佳里小排二之三、蔥子寮小給三之三、北麻豆口小給三、西尤厝小給一、三樂小給二之二及八份小給一之四,各工區分別座落於學甲區、將軍區、西港區及麻豆區,周邊範圍以農地及聚落環境為主(圖1)。

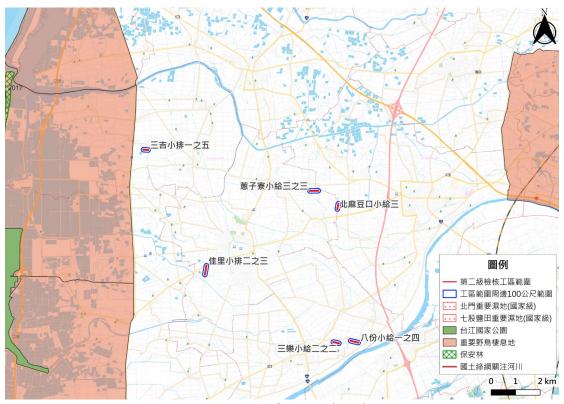
圖 2、生態情報圖(1/2)

為瞭解計畫範圍是否位於法定生態保護區及重要生態敏感區,將計畫周邊 100 公尺範圍與法定生態敏感區的相關圖資套疊。結果發現本計畫範圍無涉及任何法定保護區,但另有涉及國土綠網關注區域(西南一及西南三)(圖 2、圖 3 及表 1)。

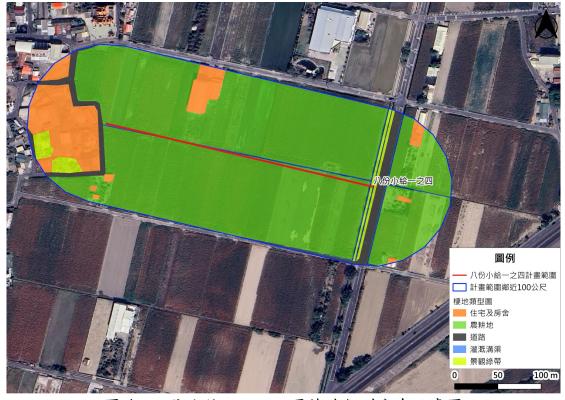
圖 4、八份小給一之四工區棲地類型分布示意圖

本工區範圍周邊棲地大多屬農耕地,主要為種植玉米旱作的 田地,以及小區域果樹及水稻等不同作物種植,另有近期翻耕完尚 屬裸露的坵塊,溝渠及農耕地坵塊邊則多有自生草本植物生長,其 中有發現屬強勢入侵種植物之皺葉菸草生長,道路邊則有種植行道 樹,樹種為原生樹種-樟樹,雖植穴較小,但樹冠及枝葉生長大致 屬良好,評估為可供野生動物棲息及繁殖利用的棲地環境。本計畫 預計改善之灌溉溝渠現屬非通水期間,鄰近其他溝渠亦為乾涸狀態, 無穩定或良好水域棲地環境。棲地類型及分布詳圖 4 所示。

現勘時發現保育類野生動物環頸維及鳳頭蒼鷹於周邊活動, 另有發現同屬保育類之夏候鳥燕鴴於周邊飛行尋找繁殖棲地,評估 整體雖屬受耕作影響環境之環境,但仍具有良好生態功能性。

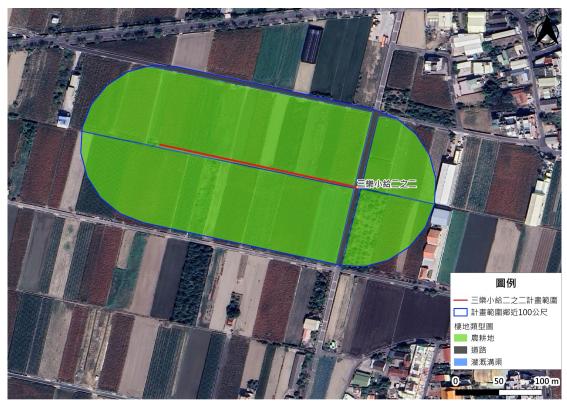
圖 5、三樂小給二之二工區棲地類型分布示意圖

本工區範圍周邊大多屬農耕地環境,種植作物大多為果樹及旱作玉米,計畫區周邊亦有區塊甫完成翻耕,現況較為平坦裸露,部分果樹種植區域周邊另有圍設圍網,耕地及溝渠邊亦有自生草本植被生長,其中有屬強勢入侵種植物-皺葉菸草生長。本計畫工區溝渠現屬非通水期間,現況屬乾涸狀態,評估非良好或穩定之水域棲地環境。

現勘時發現保育類野生動物環頸維及鳳頭蒼鷹於周邊活動, 評估整體雖屬受耕作影響環境之環境,但仍具有良好生態功能性。

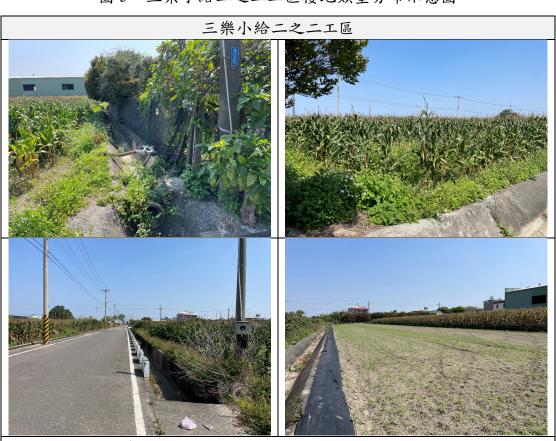
說明:計畫範圍周邊多屬農耕地,部分區域翻耕後較為裸露,果樹種植

區域部分另有設置圍網。

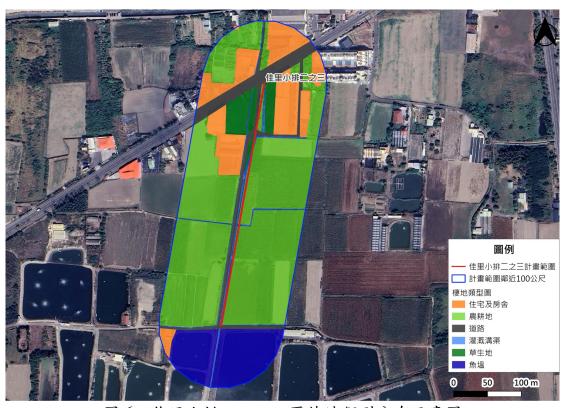
圖 6、佳里小排二之三工區棲地類型分布示意圖

本工區範圍周邊棲地環境主要為農耕地,以種植玉米等旱作為主,另有零星區塊種植芒果等果樹,佳里小排現況為土堤,植被生長較為茂盛,部分區域則有受人為除草影響較為裸露,土堤及草生地生長區域中則有茂盛自生草本植被生長。本計畫小排既有渠道常時無流水,周邊水域棲地環境為南側魚塭環境,其餘則多為房舍、住宅及道路等人為干擾環境。

現勘時發現保育類野生動物環頸維棲息於農耕地中,亦多有 鳥類及蝶類於周邊活動、覓食,評估整體雖屬受耕作影響環境之環 境,但仍具有良好生態功能性。

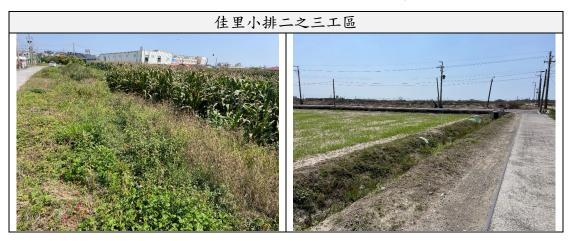
佳里小排二之三工區

說明:既有土堤及既有溝渠旁隙地多有植物生長,且其中有舊台糖鐵道 等文化資產,鄰近農耕地亦有目擊保育類野生動物環頸雉棲息。

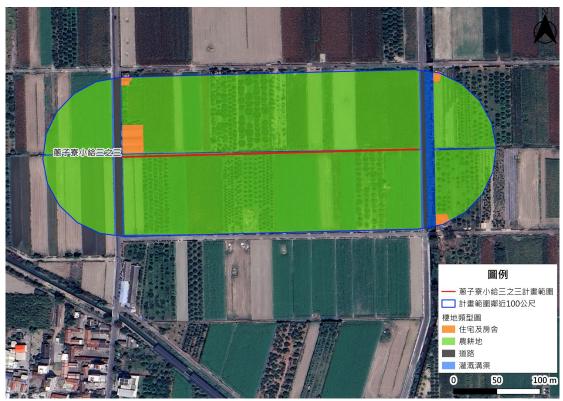
圖 7、蔥子寮小給三之三工區棲地類型分布示意圖

本工區範圍周邊棲地環境主要為農耕地,大多為種植旱作的 農耕地,除有較多面積種植玉米外,亦有胡蘿蔔及柚子等其他經濟 作物種植,零星坵塊完成整地尚未有作物種植,較為平坦裸露;既 有溝渠常時無流水,評估計畫範圍周邊無穩定或良好水域棲地環境。

本計畫範圍周邊有多種類型作物種植,除有聽聞保育類鳥類環頸雉鳴叫外,亦有數種紅皮書評估之稀有鳥類於周邊棲息,包含棕背伯勞及小雲雀等,評估整體雖屬受耕作影響環境之環境,但仍具有良好生態功能性。

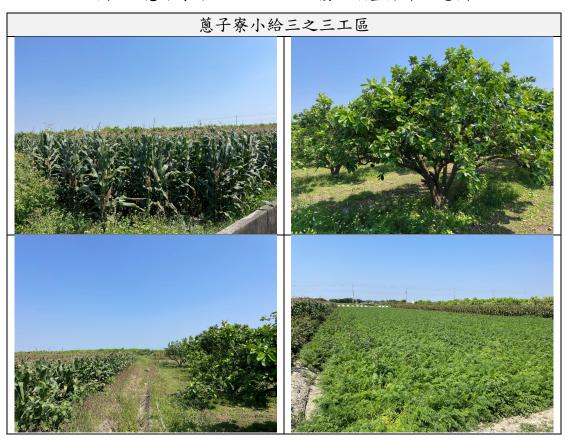
蒽子寮小給三之三工區

說明:計畫範圍周邊多為旱作農耕地,既有溝渠常實無流水。

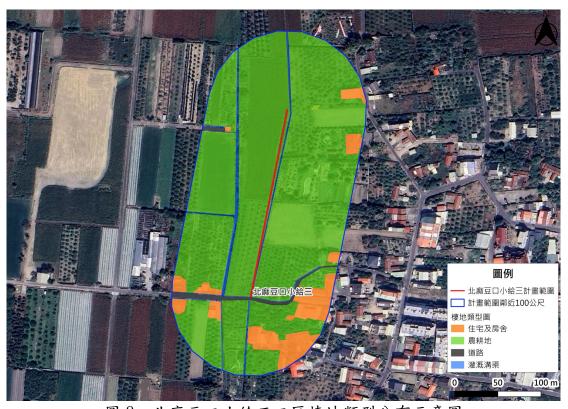
圖 8、北麻豆口小給三工區棲地類型分布示意圖

本工區範圍周邊棲地環境主要為農耕地,大多為種植果樹柚子的農耕地,部分區域新植果樹較為低矮,並與自生草本植物伴生,鄰近住宅處周邊則有部分景觀植栽種植;本計畫預計改善之溝渠常時無流水,鄰近匯入之渠道則維持緩流水。

本計畫範圍周邊有可見保育類鳥類環頸維活動,亦有數種鳥類及哺乳類於周邊棲息,評估整體雖屬受耕作影響環境之環境,但仍具有良好生態功能性,但鄰近排水渠道陡峭護岸較不立於野生動物利用。

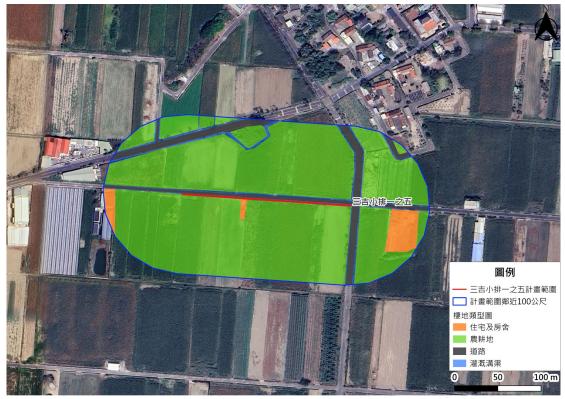
圖 9、三吉小排一之五棲地類型分布示意圖

本工區範圍周邊棲地環境主要為農耕地,大多為種植玉米等 旱作的農耕地,與多種草本植物伴生,部分區域剛完成翻耕作業, 現況較為平坦且裸露;本計畫預計改善之溝渠常時無流水,且其中 以多有草本植被生長於其中。

本計畫範圍周邊有可見保育類鳥類環頸維活動外,亦可見同屬保育類野生動物之夏候鳥燕鴴周邊尋找繁殖棲地,另外亦有紅皮書評估之稀有鳥類活動,包含棕背伯勞、小雲雀及近年數量逐漸減少之麻雀,評估整體雖屬受耕作影響環境之環境,但仍具有良好生態功能性。

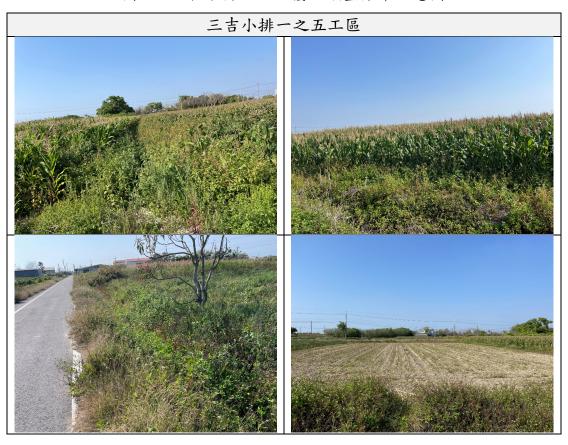
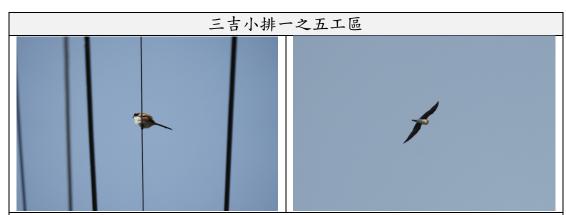
說明:計畫範圍周邊多為旱作種植,可見棕背伯勞及燕鴴等保育類及稀有動物活動。

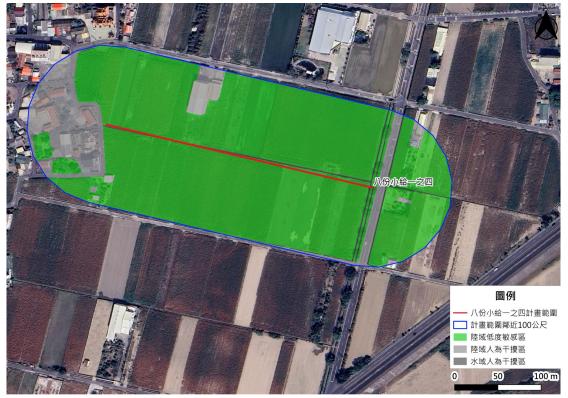
圖 12、八份小給一之四工區生態敏感區域圖

本計畫範圍周緣多為農耕地、草生地、景觀綠帶、魚塭、灌溉溝渠、道路、住宅及房舍等環境,周邊 100 公尺範圍內,農耕地、草生地、景觀綠帶皆屬陸域低度敏感區;魚塭環境則評估屬水域中度敏感區;灌溉溝渠大多屬常時無水,評估屬水域人為干擾區;道路、住宅及房舍等屬陸域人為干擾區(圖 12~圖 17)。

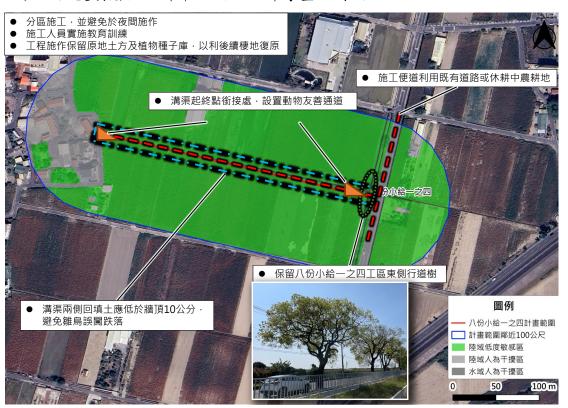
圖 18、八份小給一之四工區生態關注區域及保育措施平面圖

將計畫工項及擬定的生態保育措施套疊生態敏感區域圖(圖 18~圖 23),供後續階段設計單位納入設計考量及討論。

八份小給一之四工區東側道路有行道樹-樟樹種植,除現況生長良好外,亦可提供野生動物棲息或繁殖時築巢育幼的棲息地環境, 本工區後續工程施作期間利用既有道路進出工區,應迴避鄰近行道樹。

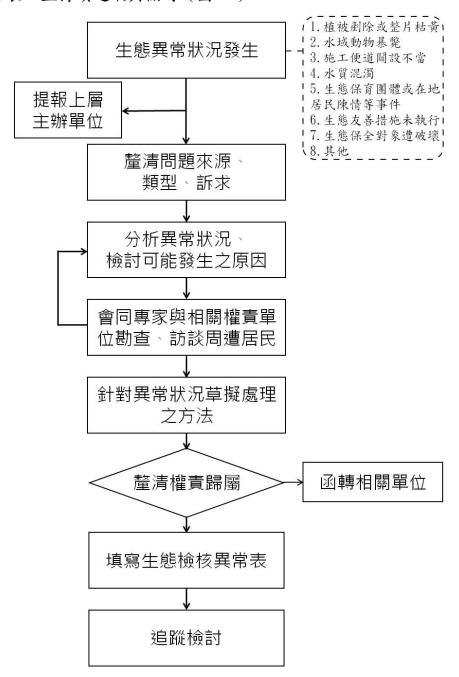
圖 24、生態異常狀況處理原則流程圖

當有生態異常狀況發生時,應立即提報給上層主辦單位及監造單位, 且通知生態檢核執行單位,異常情形嚴重者則評估需暫時停工,一同釐 清問題的來源、類型與訴求後,分析異常狀況,並檢討可能發生的原因。 再會同專家與相關權責單位一同會勘,訪談在地居民,確認異常狀況的 來源如何解決,並草擬處理方法,最後由生態檢核執行單位填寫生態檢 核異常表,並持續追蹤與檢討(圖 24)。
