# 東勢寮小排一之三等 2 線調度設施強化工程

核定及規劃設計階段生態檢核報告

主辦機關：農業部農田水利署嘉南管理處

設計單位：勇霖工程顧問有限公司

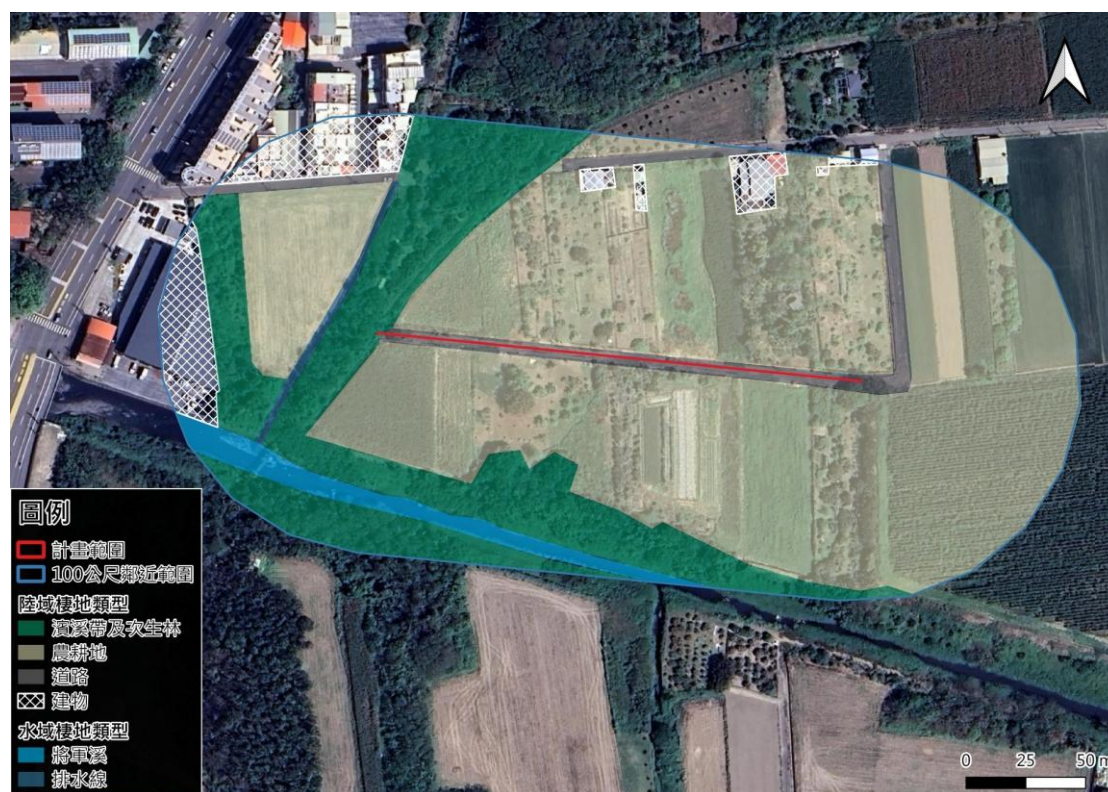
圖 4、西子良廟小給二工區棲地類型分布示意圖

陸域棲地環境大多為農耕地，周邊則有次生林帶發育，農耕地除有台糖農地種植大面積甘蔗外，鄰近農家也有栽植柚子、芒果等果樹，部分區塊現種植綠肥作物，既有溝渠邊土壤及混凝土裂縫處也有部分草本植物生長，大多為大花咸豐草及低矮禾本科等較適應乾燥環境的植物，部分植物開挖吸引蝶類前來利用，農耕地陸域棲地生態功能性評估良好，除有蝶類訪花外，現勘時也發現保育類野生動物於周邊活動鳴叫。

因應本計畫預計改善之灌溉溝渠現屬非通水期間，鄰近其他溝渠亦為乾涸狀態，無穩定或良好水域棲地環境。

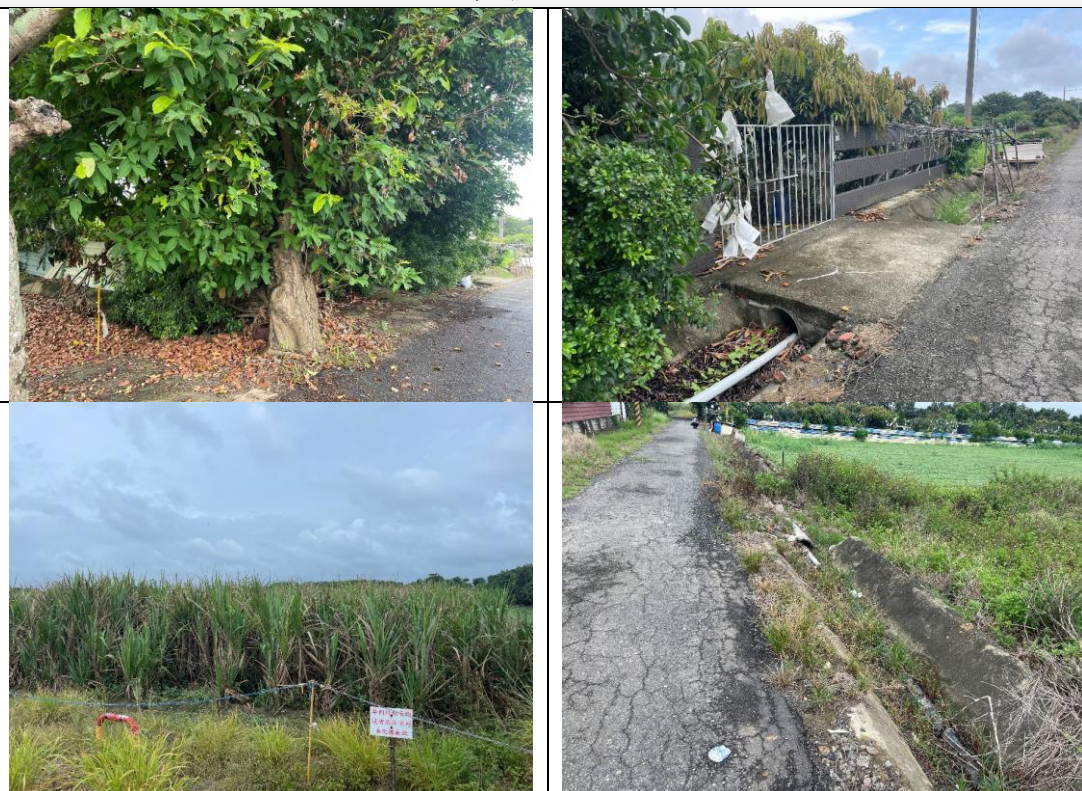
西子良廟小給二工區

說明：西子良廟小給周邊農耕地提供多種棲地環境供野生動物利用，水域棲地則因人為控管影響，無穩定水流不利水域生物利用。

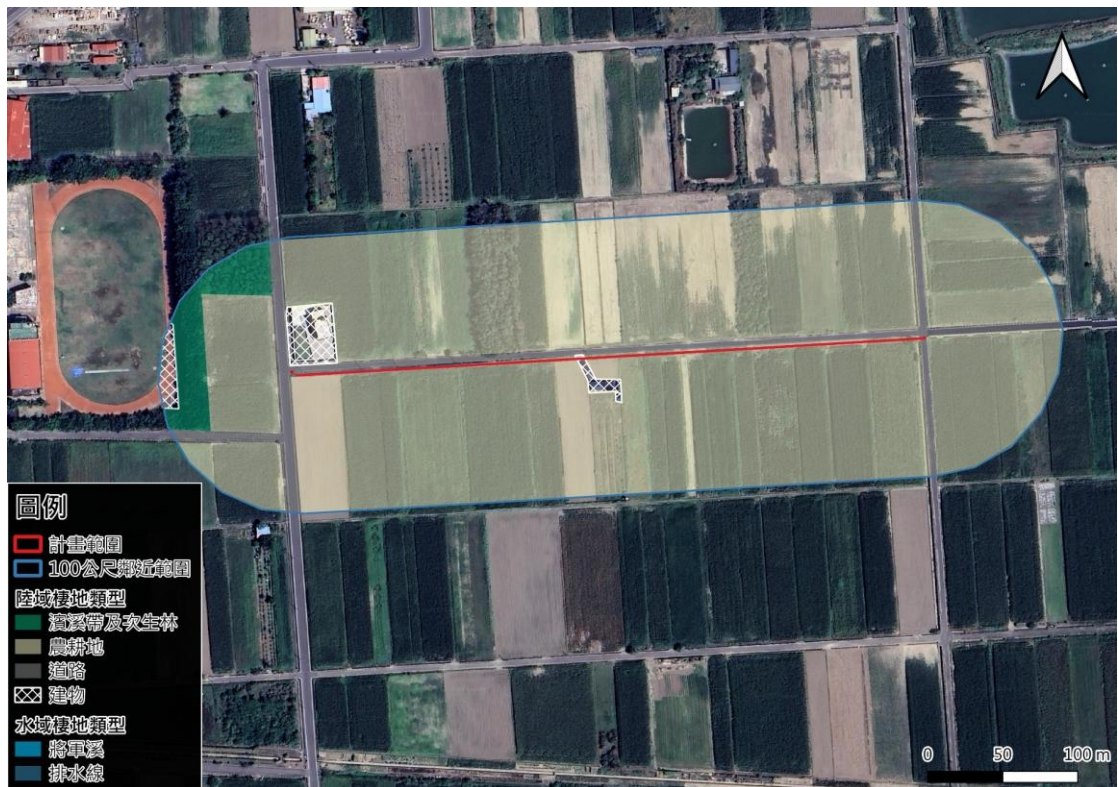
圖 5、東勢寮小排一之三工區棲地類型分布示意圖

本工區範圍周邊大多屬農耕地環境，現況正屬收成後及綠肥作物種植期間，部分區塊較為平坦裸露，綠肥作物種植區域及部分未耕作區域亦有草生植被生長，逐漸發育為草生地，除農耕地外，亦有人為栽植林木區塊，此區塊樹木種植較為密集，大多為綠美化植栽。農耕地棲地環境所占面積較大，現勘時有發現環頸雉於周邊活動，評估雖受農作影響程度較高，但仍具較佳生態功能性。

本計畫工區溝渠現屬非通水期間，現況屬乾涸狀態，因受人為控管無穩定水流供水域生物利用，評估非良好或穩定之水域棲地環境。

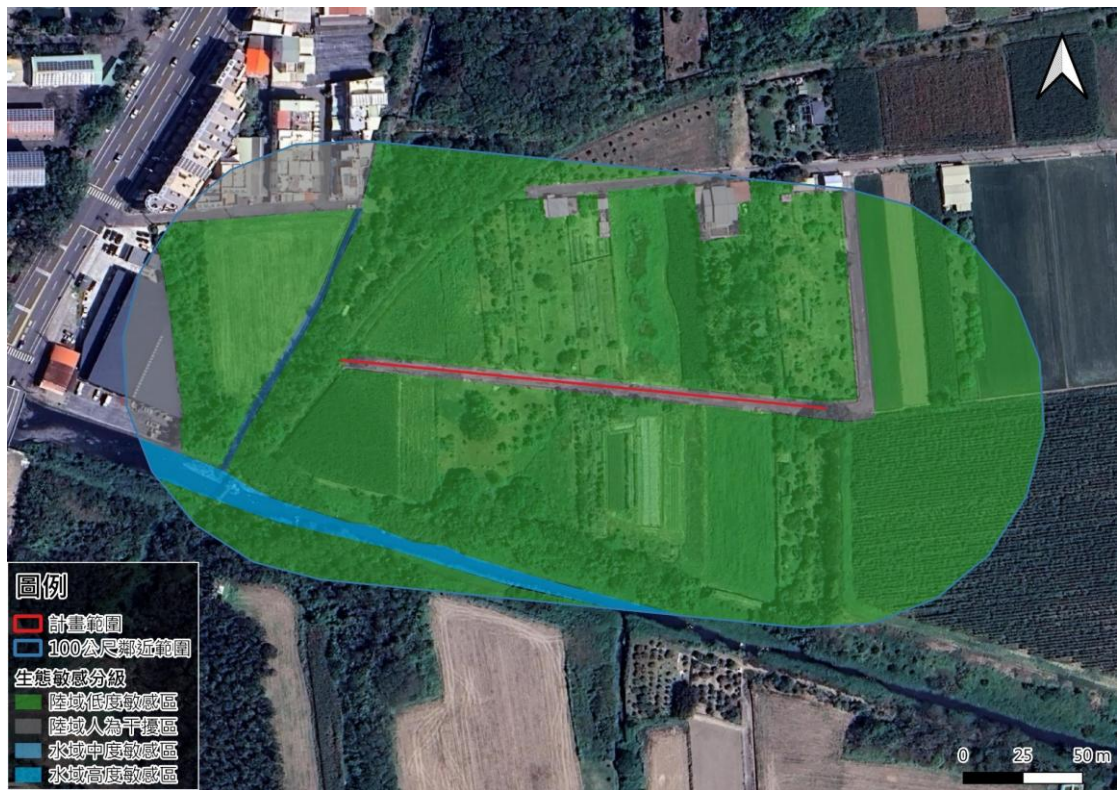
圖 6、西子良廟小給二工區生態敏感區域圖

本計畫範圍周緣多為農耕地、濱溪帶、廢棄鐵道的次生林帶、將軍溪、排水路、灌溉溝渠、道路、住宅及房舍等環境，周邊 100 公尺範圍內，農耕地、濱溪帶、廢棄鐵道的次生林帶皆屬陸域低度敏感區；將軍溪則評估屬水域高度敏感區；排水路屬水域中度敏感區；灌溉溝渠大多屬常時無水與道路、住宅及房舍等屬人為干擾區（圖 6、圖 7）。

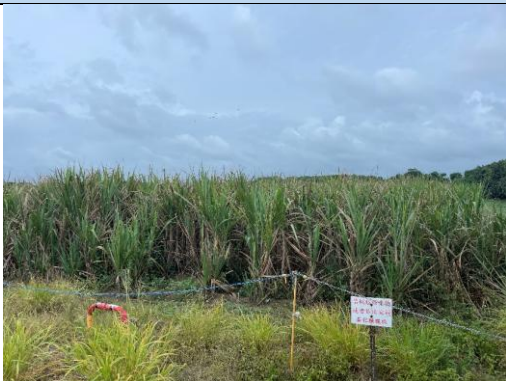
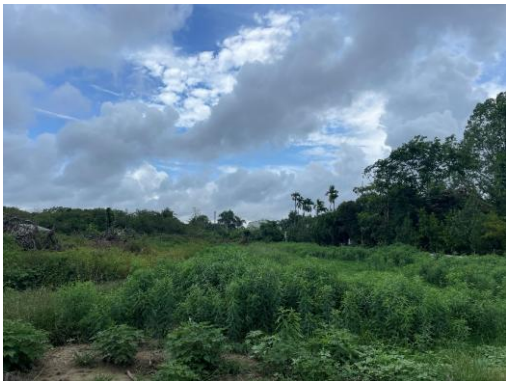
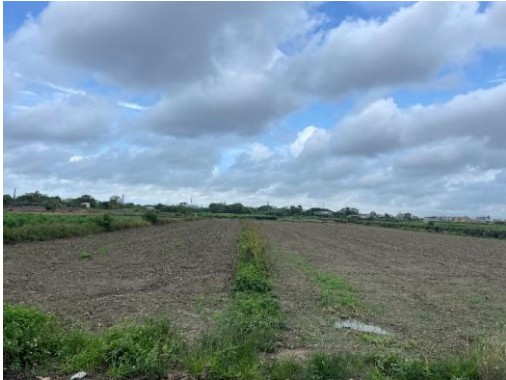
| P-3 現勘紀錄表 | | | 填寫單位 |
|---|---|---|---|
| <p>1. 生態現況描述：</p> <p>計畫範圍周邊大多屬種植旱作之農耕地，除甘蔗、玉米等低矮作物外，也有芒果等果樹種植，除經濟作物外，也有小部分區塊栽植景觀植栽苗木，生長較為密集，其餘區域則為道路、既有溝渠及建築物等區域。</p> <p>旱作作物部分已收成，現地成裸露或已有自生草本植物生長的狀態，西子良廟小給二西側有較茂盛自生林木生長，評估離工區較遠，且中間另有溝渠通過，影響甚微。</p> | | <p>西子良廟小給二鄰近台糖甘蔗種植</p> <p>西子良廟小給二周邊草生地及綠肥作物</p> <p>東勢寮小排一之三周邊農耕地收成情形</p> | |

| <p>3. 現勘結果與建議：</p> <p>(1) 如有需改變渠道型式為矩形溝，建議可增設動物友善通道</p> <p>(2) 溝渠改善兩側回填土應低於牆頂，避免雛鳥及其他穿越能力較差的野生動物跌落後受困</p> <p>(3) 避免於鳥類活動敏感季節大範圍施工，同時避免於夜間施作</p> <p>(4) 完工後回填土利用原有土方，保留植物種子庫</p> | |

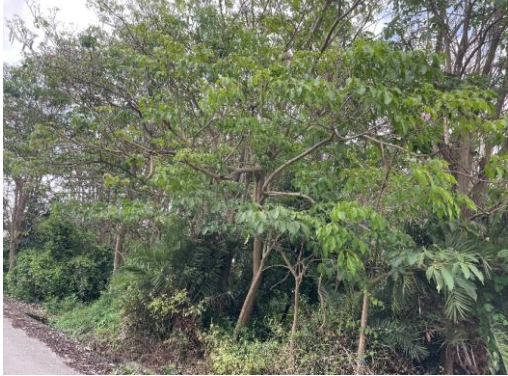
| | <p>東勢寮小排一之三周邊景觀苗木種植</p> |

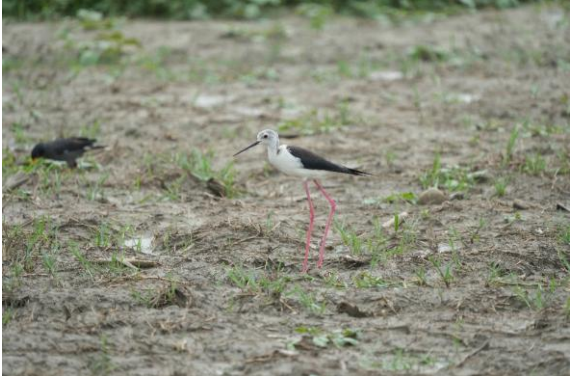
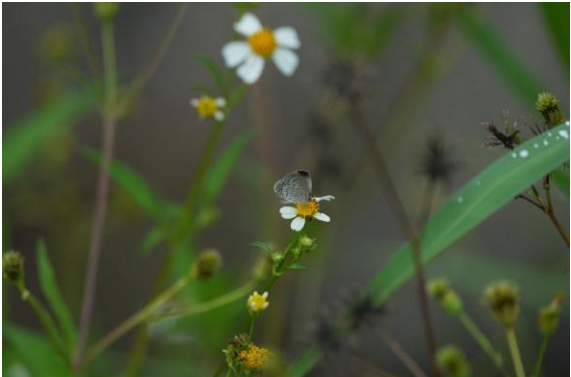
| <p>2. 分析工程對生態環境之影響(潛在生態議題)：</p> <p>灌溉渠道現況大多屬 V 型溝，非通水期間如有小型動物或鳥類雛鳥掉入仍有逃脫機會，後續灌溉渠道改善如採用不同類型渠道設計，可能增加野生動物受困的機會。</p> <p>工程施作移除既有植被，雖灌溉渠道設計幅度較窄，仍應保留當地土石方及植物種子庫，使工程完工後植被仍能自然發育。</p> | <p>計畫範圍周邊潛在繁殖鳥-高蹺鴉</p> <p>藍灰蝶於草生植被間訪花</p> |

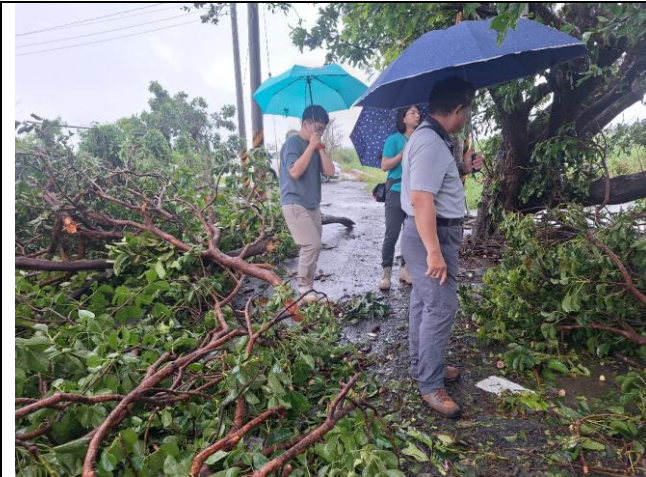
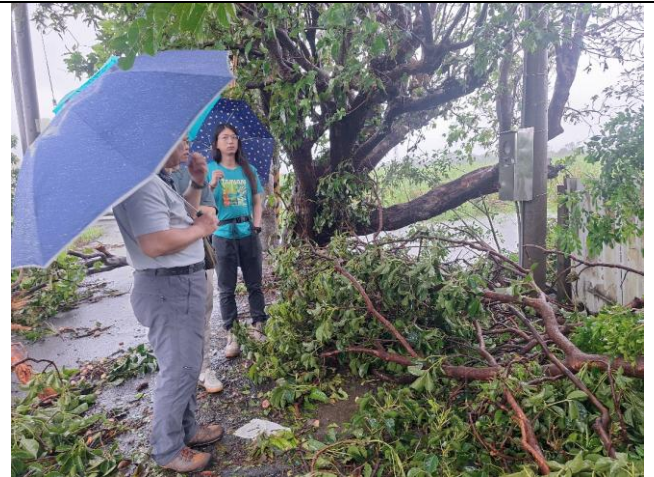
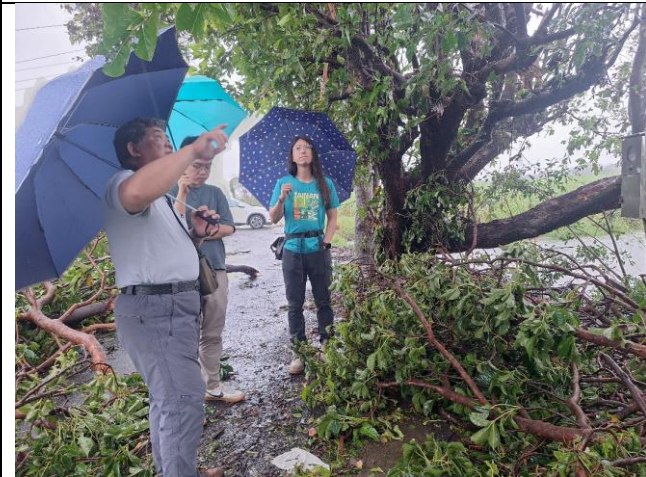
說明：西子良廟小給二既有樹木及工程範圍  
勘查

| D-4 民眾參與紀錄表 | | | 填寫單位 |
|---|---|---|---|
| 吳仁邦/社團法人台灣河溪網協會 意見：<br>西子良廟小給二工區起點旁有 2 株高大喬木，皆為人工栽植且其中 1 株蓮霧多有過去矮化修剪的痕跡，雖此 2 株喬木生長高大，但因為根部緊鄰既有結構物，如栽植農家無保留喬木的要求，可將其移除。 | | 回覆人員 <u>勇霖工程顧問有限公司-郭杰璋</u> ：<br>因與本線工程用地衝突，經與地主溝通後確認將於本期工程進行移除。 | |

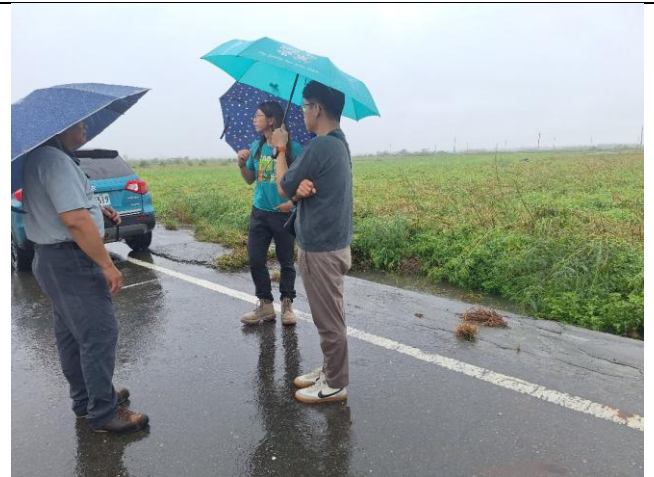
說明：東勢寮小排一之三工程範圍勘查

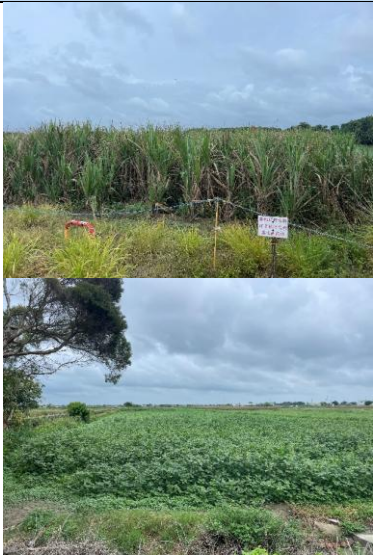
| | 潛在關注物種/棲地 | 棲地類型及物種行為習性說明 | 照片 |
|---|---|---|---|
| 工程範圍所涉及潛在關注物種與棲地 | 平原農地/環頸雉、燕鴿等 | 西南部平原隨耕作類型及季節演替，可提供不同類型野生動物棲息其中，包含留鳥環頸雉、棕背伯勞，利用裸露地繁殖之夏候鳥燕鴿，及其他常於農耕地或田邊繁殖的鳥類。 | |

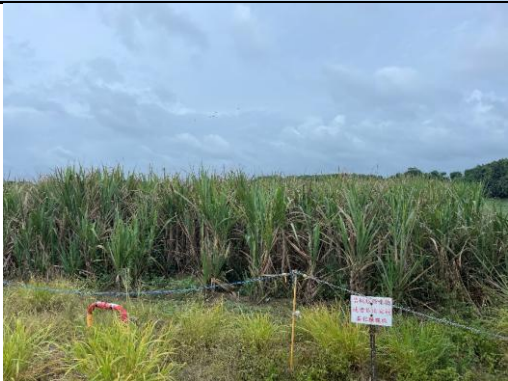
| D-3 現勘調查紀錄表 | | | 填寫單位 | |
|---|---|---|---|--|
| <p>1. 棲地現況描述：</p> <p>計畫範圍周邊大多屬種植旱作之農耕地，除甘蔗、玉米等低矮作物外，也有芒果等果樹種植，除經濟作物外，也有小部分區塊栽植景觀植栽苗木，生長較為密集，其餘區域則為道路、既有溝渠及建築物等區域。</p> <p>旱作作物部分已收成，現地成裸露或已有自生草本植物生長的狀態，西子良廟小給二西側有較茂盛自生林木生長，評估離工區較遠，且中間另有溝渠通過，影響甚微。</p> | | | | |

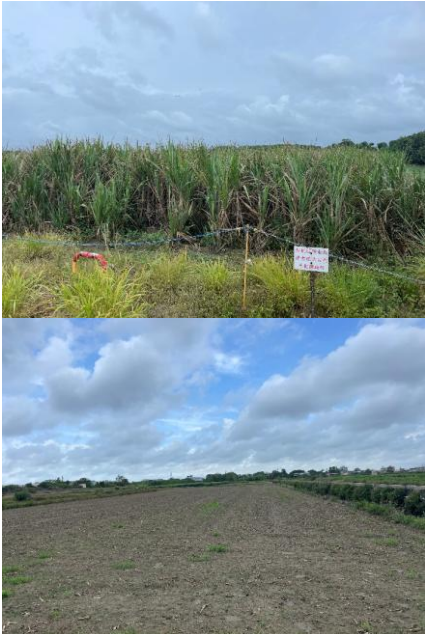
| 平原農地/環頸雉、燕鴿等<br> | 1. 保育策略 | <input checked="" type="checkbox"/> 迴避 <input checked="" type="checkbox"/> 縮小 <input checked="" type="checkbox"/> 減輕 <input checked="" type="checkbox"/> 補償<br>● 避開繁殖季施工，避免擾動工區以外環境<br>● 工程限縮施作範圍，減少工區周遭環境擾動 | <input checked="" type="checkbox"/> 納入工程計畫方案<br><input type="checkbox"/> 未納入，原因：____ |

| | 2. 保育原則 | ● 避免晨昏及夜間施工<br>● 設置生態爬坡等生物逃脫通道<br>● 渠道兩側回填土應低於牆頂，避免離鳥意外闖入跌落後受困<br>● 工程完工後，將開挖土壤回填至原位 | |
| | 3. 保育措施： | ● 避免於大多數野生動物繁殖季（每年 3~5 月）施作，如有因配合周邊農作物收成無法完全迴避，應於此期間減少工作時間及每日作業項目。<br>● 限縮工程開挖範圍，以三角錐、連桿或警示帶等明確標示區隔，或利用溝渠開挖土方堆置於擾動範圍周邊區隔<br>● 避免於每日下午 5 點後至隔日早上 8 點前施作<br>● 於溝渠鄰近農耕地處增設動物友善通道，或簡易型動物逃生措施<br>● 渠道外兩側回填土應低於牆頂至少 10 公分，以免穿越能力較差的野生動物及鳥類幼雛掉落受困<br>● 工渠周邊土方於完工後回填原位，保留當地種子庫，並應遵守前項保育措施，鄰近溝渠處回填土應低於溝渠牆頂至少 10 公分 | |
