西海豐小給三等 3 線調度設施強化工程  
-規劃設計階段生態檢核

主辦機關：農田水利署嘉南管理處  
委辦單位：容泰工程顧問有限公司  
執行單位：智聯工程科技顧問有限公司

中華民國 114 年 08 月

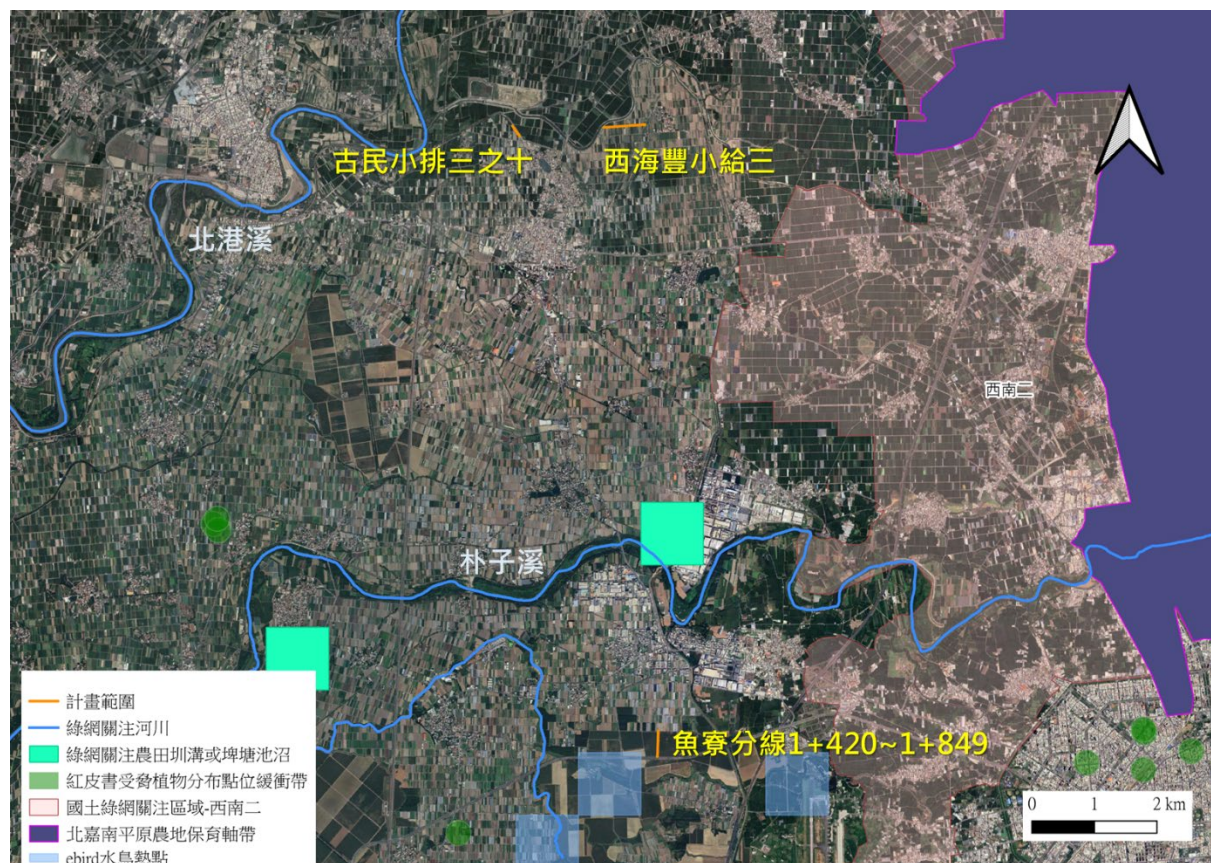
圖1-2 生態敏感區盤點成果

本計畫不屬於生態敏感區及國土綠網保育軸帶範圍(圖 1-2 、表 1-2)。計畫範圍位於北港溪與朴子溪南邊，其沿線指認為「綠網關注農田圳溝或埤塘池沼」的棲地環境，兩處圳路與堤岸並未與北港溪與朴子溪主流直接連通，且多數時間斷水，缺少水域棲地環境；因此不考慮「綠網關注農田圳溝或埤塘池沼」相關水域生態議題。魚寮分線 1+420~1+849 鄰近 ebird 水鳥熱點，後續評估影響程度。

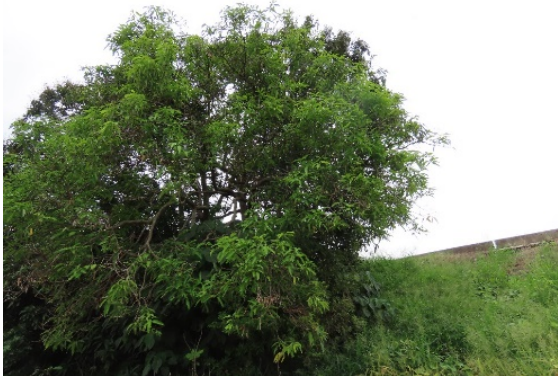
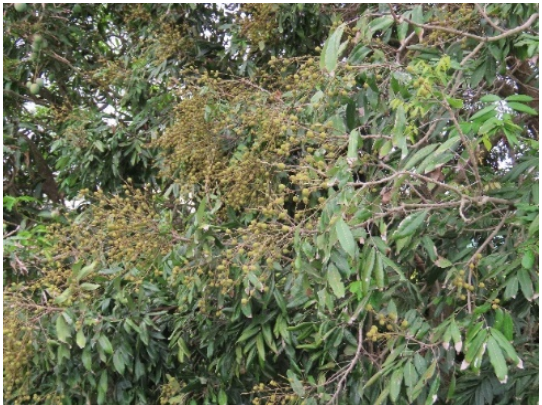
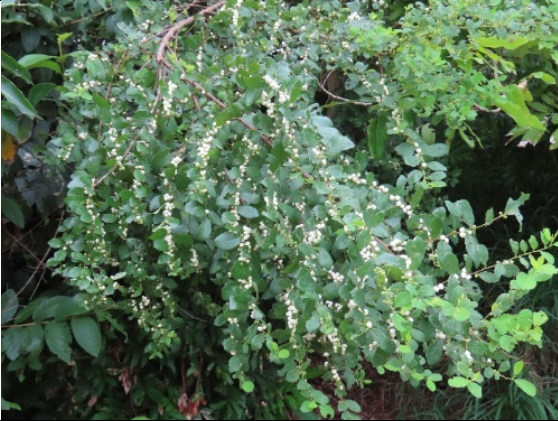
**表1-5 建議保留或移植樹木調查表(古民小排三之十)**

防性堤岸保護工程。北岸岸壁以長草為主。南岸坡面(計畫範圍)演替為次生林環境，有構樹、芒果樹、龍眼等喬木，地表草本植被茂密，具有隱蔽視線與提供棲地的功能，是區域內野生動物較容易棲息利用區域。調查現場胸高徑大於 20 公分樹木，配合生態友善工法，建議予以保留或移植(表 1-5)。現場勘查之環境現況照片詳圖 1-5。

| 生態議題或生態保全對象 | 生態影響預測 | 生態保育對策 | 對策參採情形 |
|---|---|---|---|
| 樹木保留或移植 | 大樹提供在地生物棲息空間與食物來源，保留樹木有利於未來環境生態恢復。 | (迴避)建議樹木保留或移植共 6 棵(芒果樹*3、龍眼*1、密花白飯樹*2)。 | 不參採 |

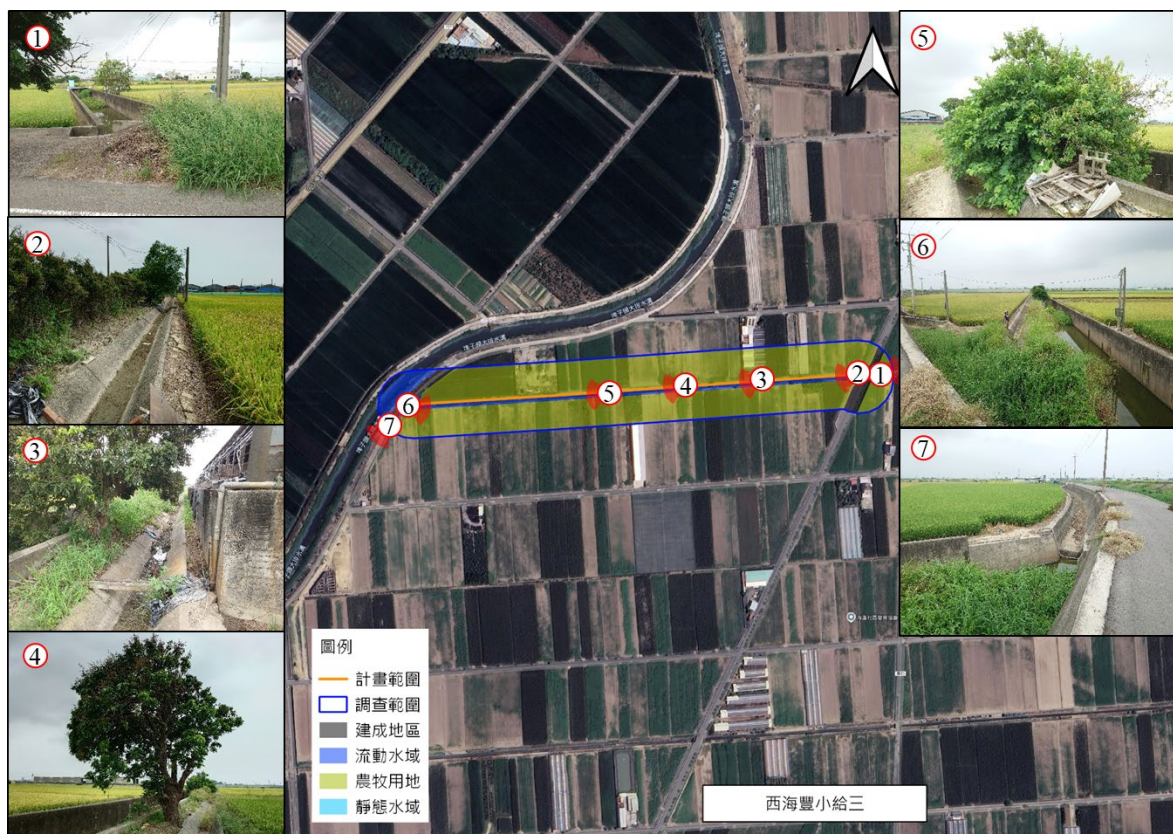
圖1-4 西海豐小給三環境現況

西海豐小給三圳路周邊為人為管理之水稻田，並有幾處農舍、雞舍建築於圳路北側，南側有一排果樹與部分草生荒地。現勘時圳路旁稻田收割中，吸引鳥類覓食(有燕子、黃頭鷺、麻雀、白尾八哥等)。並有棕扇尾鷺、褐頭鷺等草棲性鳥類於稻田周邊棲息。計畫圳路現況無水流無積水，呈現乾涸狀態。圳路南側為一排水路，水流穩定。現場勘查之環境現況照片詳圖 1-4。

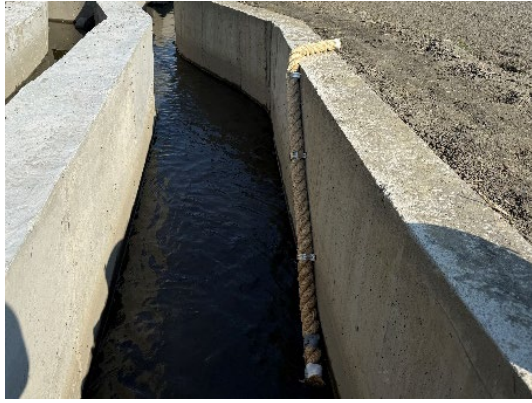
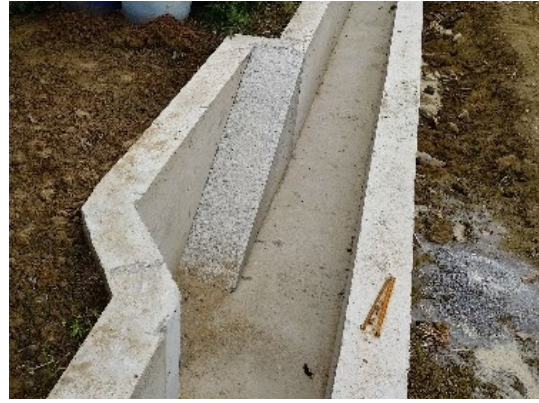
圖1-6 動物通道示意圖

| 生態議題或生態保全對象 | 生態影響預測 | 生態保育對策 | 對策參採情形 |
|---|---|---|---|
| 動物通道 | 為避免圳路形成生態陷阱，並維護棲地間的連續性，建議設置動物通道(如：緩坡、麻繩等)，提供兩生類與爬蟲類移動通道。 | (補償)圳路增設動物通道。 | 參採 |

動物通道(麻繩)

動物通道(斜坡)

動物通道之設置經採納，已繪入工程設計平面圖中。西海豐小給三圳路改善工程採用麻繩式動物逃生索道，五金配件間距為 1M，並以螺栓固定於結構物上。動物逃生通道設置於兩岸，約 50M 設置乙處，位置得依現況調整。魚寮分線汎路採用斜坡式逃生通道設計，預計於 C1+520 及 C1+720 處設置，設置位置可配合現場狀況調整。

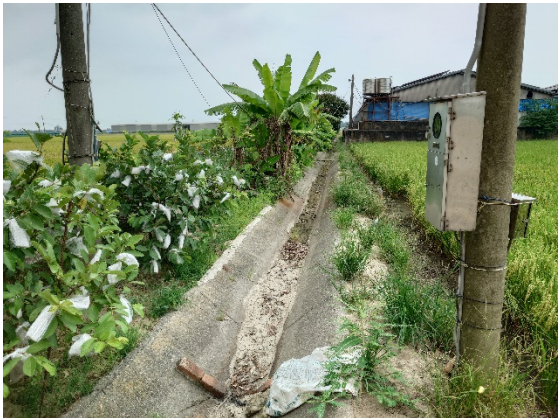
| <p>時間：114 年 6 月 12 日<br/>說明：小給三圳路兩側分別為果樹、稻田</p> | <p>時間：114 年 6 月 12 日<br/>說明：小給三圳路南側有一條排水路</p> |

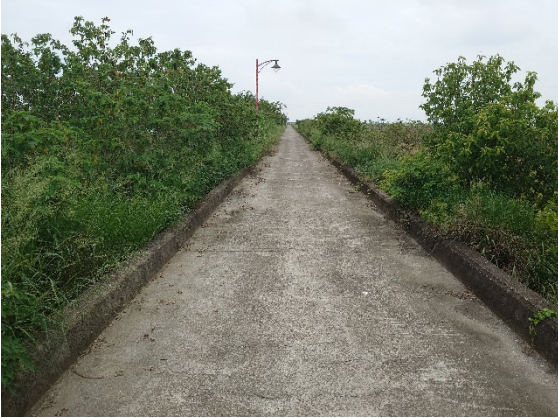
| <p>時間：114 年 6 月 12 日<br/>說明：古民小排堤岸兩側次生林</p> | <p>時間：114 年 6 月 12 日<br/>說明：魚寮分線，左側空地為燕鴿繁殖區</p> |

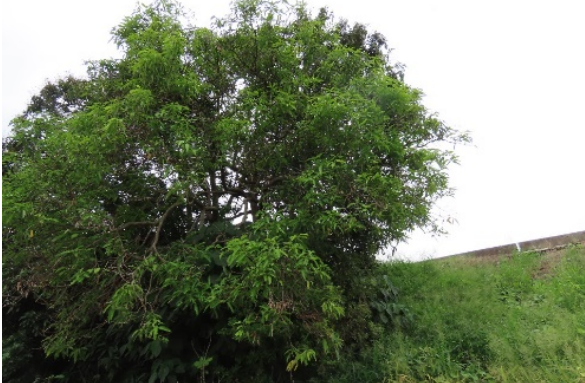
| <p>時間：114 年 6 月 12 日<br/>說明：古民小排堤岸芒果樹</p> | <p>時間：<br/>說明：</p> |

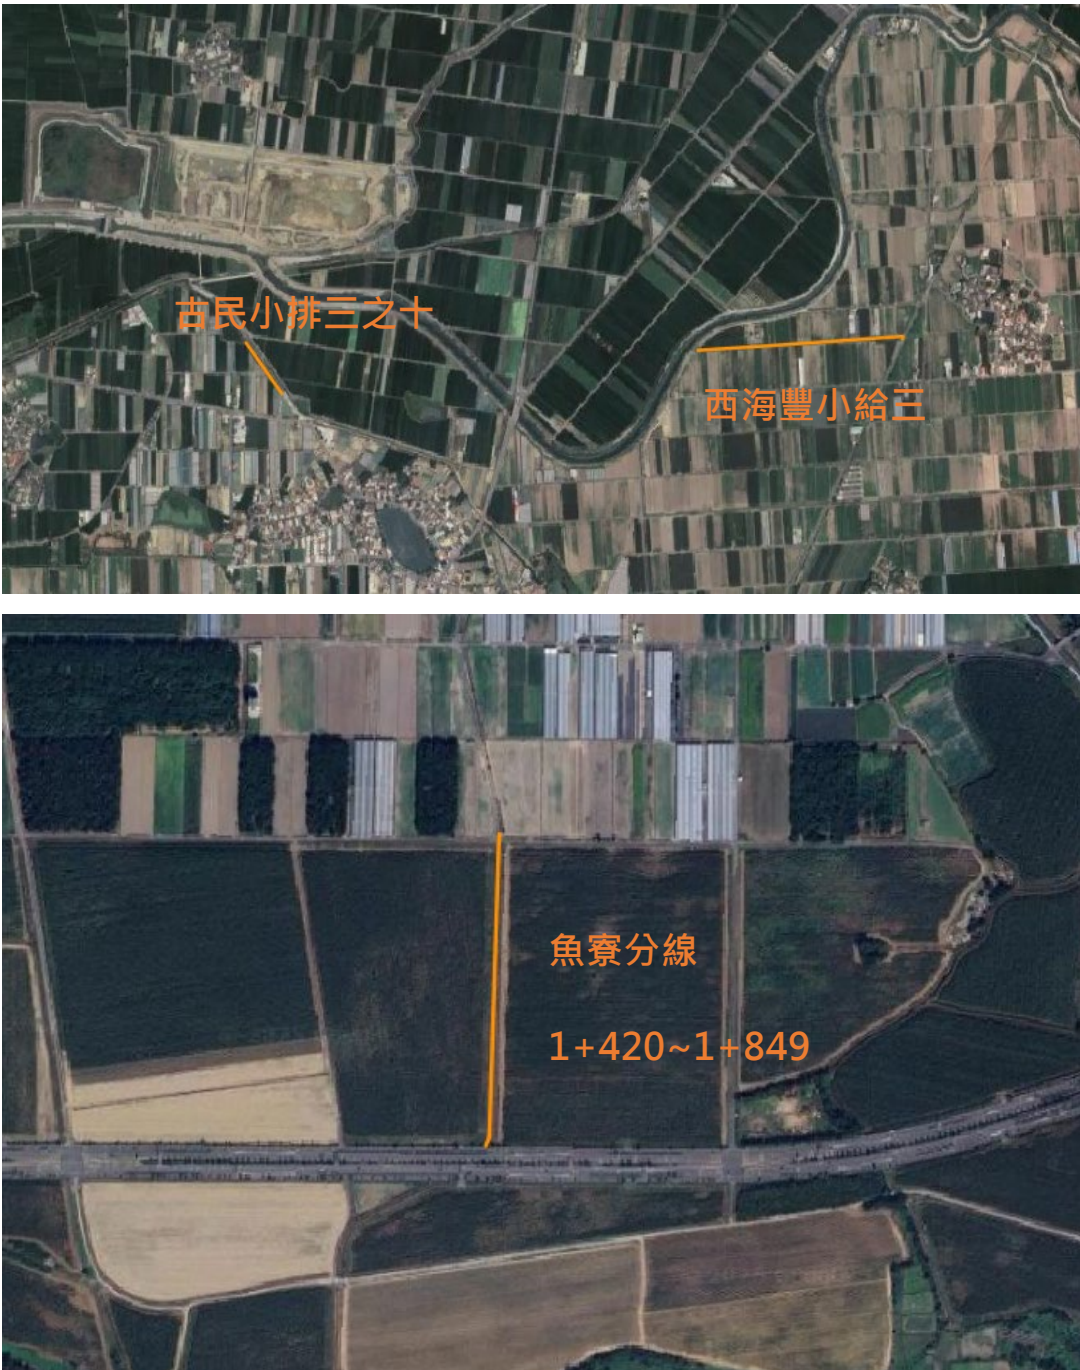
工程範圍圖：  
(請依工程設計內容更新加以修正)

The figure consists of two aerial photographs. The top photograph shows a large area of agricultural fields with a winding river or canal. Two orange lines point to specific locations labeled '古民小排三之十' (Gumin Xiao Pai San Zhi Shi) and '西海豐小給三' (Xihai Feng Xiao Gei San). The bottom photograph is a closer view of a section of the river/canal, showing a straight section with a label '魚寮分線' (Yuliao Fen Xian) and a range '1+420~1+849'.

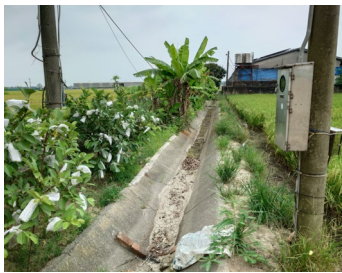
| D-3 現勘調查紀錄表 | | | 填寫單位 | |
|---|---|---|---|--|
| <p>1. 棲地現況描述：</p> <p><b>西海豐小給三</b></p> <p><b>陸域：</b><br/>西海豐小給三圳路為一東西向灌溉渠道，周邊皆為人為管理之水稻田，並有幾處農舍、雞舍建築於圳路北側，南側有一排果樹與部分草生荒地。</p> <p>現勘時農田翻耕中，吸引鳥類覓食(有燕子、黃頭鷺、麻雀、白尾八哥等)。並有棕扇尾鶯、褐頭鷓鴣等草原性鳥類於稻田周邊棲息。</p> <p><b>水域：</b><br/>計畫圳路現況無水流無積水，呈現乾涸狀態。圳路南側為一排水路，水流穩定，有福壽螺等螺類。</p> <p><b>古民小排三之十堤岸保護工</b></p> <p><b>陸域：</b><br/>堤岸兩側皆為農耕地，以水稻田為主。北岸岸壁以長草為主。南岸岸壁(計畫範圍)演替為次生林環境，有多株構樹、芒果樹，具一定生態價值，建議將胸高徑大於 20 之樹木予以保留或移植，並使用生態友善工法建設堤岸。</p> <p><b>水域：</b><br/>堤岸與埤子頭排水路尚有 200 公尺左右距離。為預防性堤岸保護工程。</p> | | <p>日期：114 年 6 月 12 日<br/>位置：西海豐小給三圳路兩側分別為果樹、稻田</p> | | |

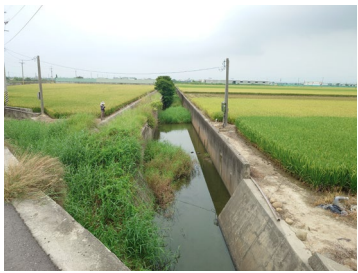
| D-3 現勘調查紀錄表 | | | 填寫單位 | |
|---|---|---|---|--|
| <p>日期：114 年 6 月 12 日<br/>位置：西海豐小給三圳路南側有一條排水路</p> | | | | |

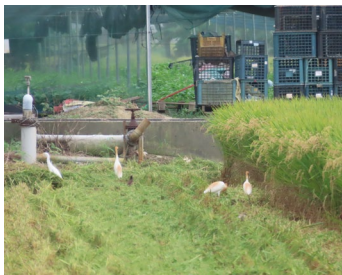
| D-3 現勘調查紀錄表 | | | 填寫單位 | |
|---|---|---|---|--|
| <p>日期：114 年 6 月 12 日<br/>位置：西海豐小給三南邊收割中稻田</p> | | | | |

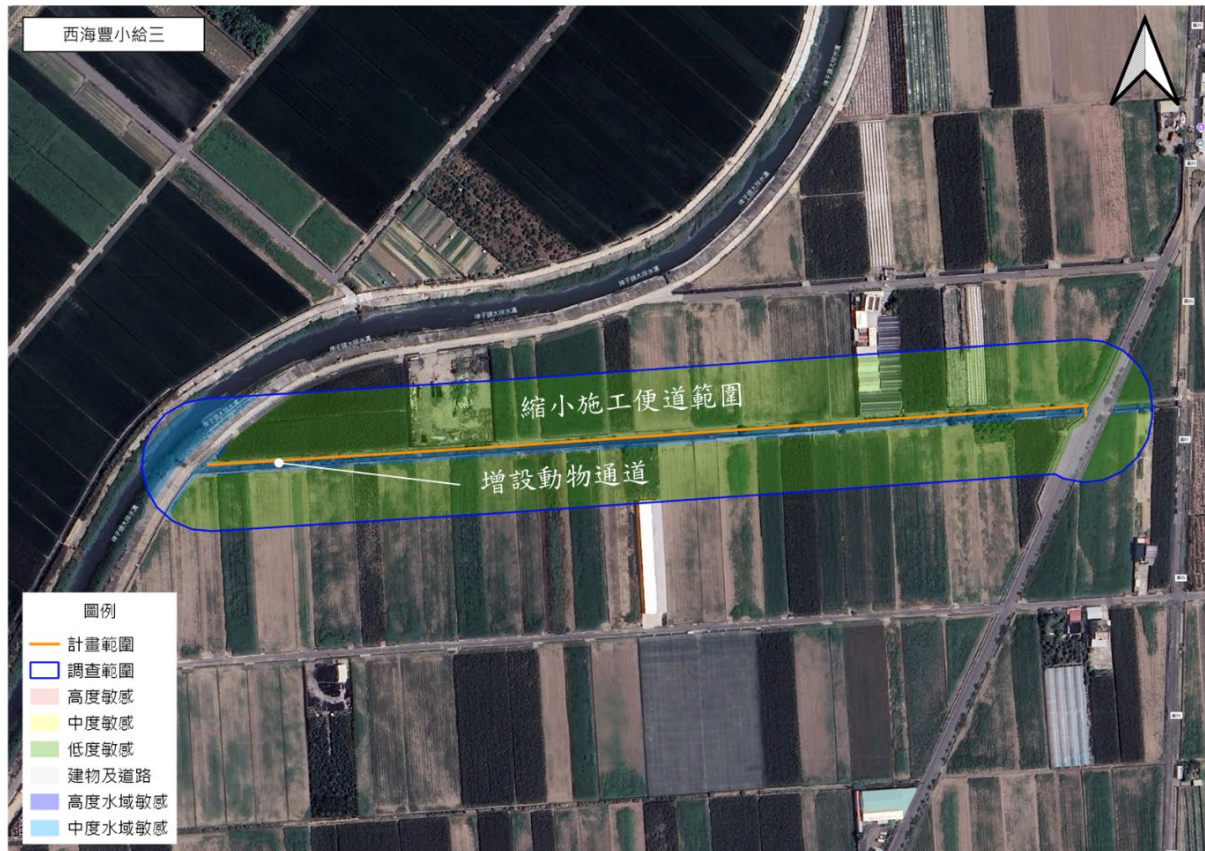
### 西海豐小給三等3線調度設施強化工程-生態關注區域圖

### 生態保育對策

1. (補償)圳路增設動物通道。
2. (縮小)施工便道之劃設以人為活動較多之農耕地為優先，長期廢耕地次之，並盡量縮小便道範圍。
3. (減輕)工程機具、材料堆置區利用已開發區。
4. (減輕)晨昏時段為動物活動旺盛期間，施工應於7:00至17:00 時段施工為宜，減輕工程干擾。
5. (減輕)施工期間妥善管理工區環境，工程廢棄物、民生廢棄物等確實處理
6. (減輕)禁止將廚餘食物餵食犬貓，避免吸引流浪動物群聚。

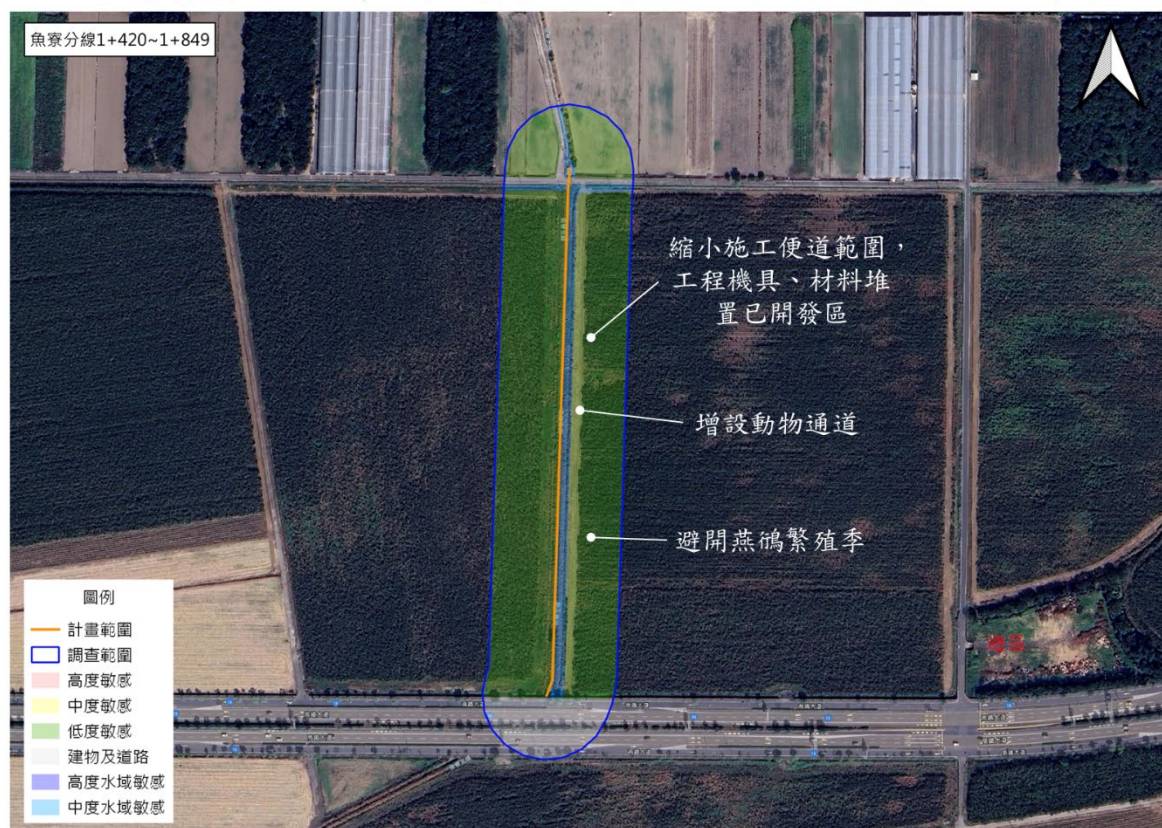
## 西海豐小給三等3線調度設施強化工程-生態關注區域圖

## 生態保育對策

- (補償)圳路增設動物通道。
- (迴避)施工避開燕鴿繁殖季(4月到9月)
- (縮小)施工便道之劃設以人為活動較多之農耕地為優先，長期廢耕地次之，並盡量縮小便道範圍。
- (減輕)工程機具、材料堆置區利用已開發區。
- (減輕)晨昏時段為動物活動旺盛期間，施工應於7:00至17:00 時段施工為宜，減輕工程干擾。
- (減輕)施工期間妥善管理工區環境，工程廢棄物、民生廢棄物等確實處理
- (減輕)禁止將廚餘食物餵食犬貓，避免吸引流浪動物群聚。

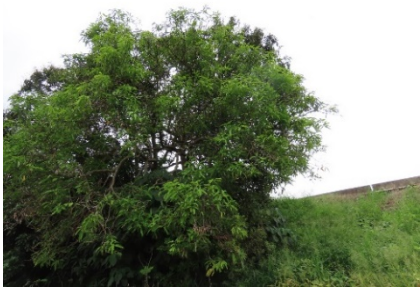
| D-6 生態保育措施研擬 | | 填寫單位 | |
|---|---|---|---|
| | 2.保育原則 | 進行樹木保留以提供生物棲息資源。 | |
| | 3.保育措施： | 建議樹木保留或移植共6棵(芒果樹*3、龍眼*1、密花白飯樹*2)。 | |

| D-6 生態保育措施研擬 | | 填寫單位 | |
|---|---|---|---|
| | 1.保育策略 | <input checked="" type="checkbox"/> 迴避 <input type="checkbox"/> 縮小 <input type="checkbox"/> 減輕 <input type="checkbox"/> 補償 | <input type="checkbox"/> 納入工程計畫方案<br><input checked="" type="checkbox"/> 未納入，原因：參考<br>1140804 民眾參與討論內容 |

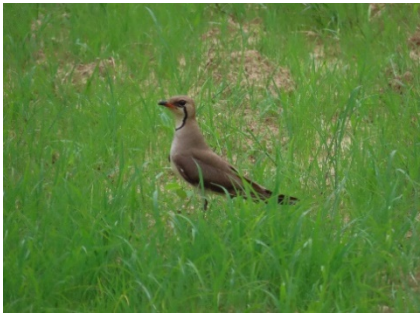
| D-6 生態保育措施研擬 | | 填寫單位 | |
|---|---|---|---|
| | 2.保育原則 | 避免施工造成燕鵒繁殖失敗 | |
| | 3.保育措施： | 魚寮分線施工避開燕鵒繁殖季(4月到9月) | |
