# 鹽水小排三等 3 線調度設施 強化工程

規劃設計階段生態檢核報告

主辦機關：農業部農田水利署嘉南管理處

生態團隊：野望生態顧問有限公司

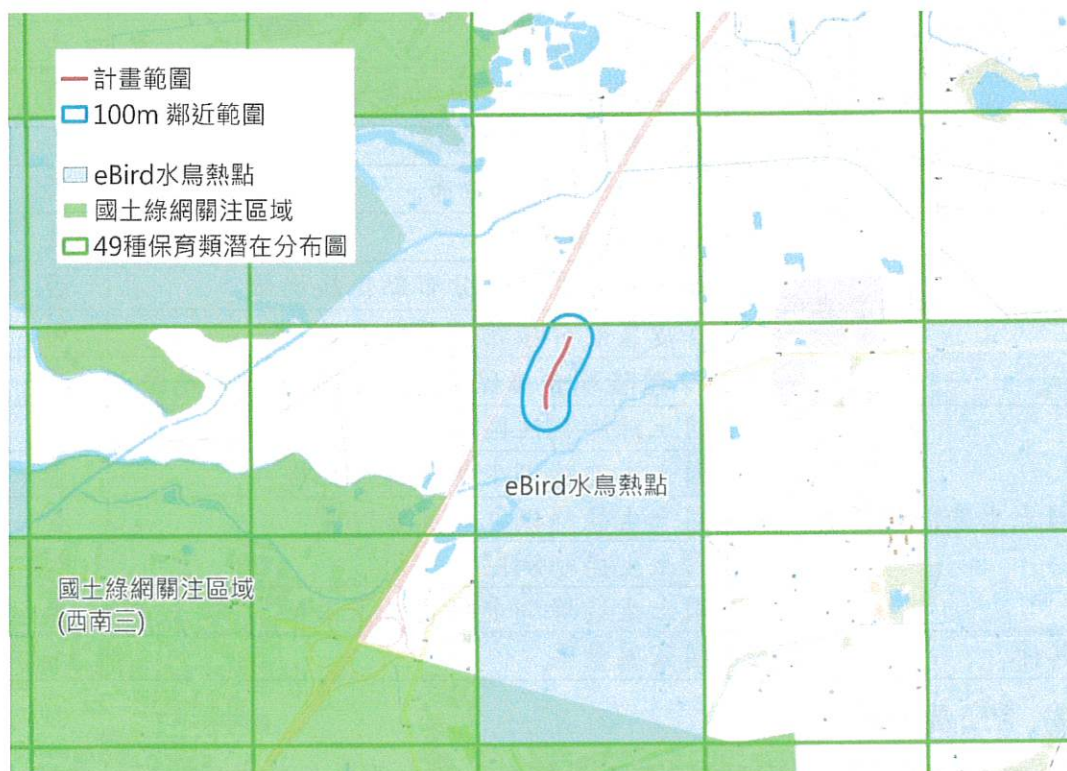
圖 4、鹽水小排三生態情報圖

為瞭解計畫範圍是否位於法定生態保護區及重要生態敏感區，將計畫周邊 100 公尺範圍與法定生態敏感區的相關圖資套疊。結果發現本計畫範圍無涉及生態敏感區，屬於一般層級的區域，但有涉及屬於生物多樣性圖資專區的 eBird 水鳥熱點、49 種陸域脊椎保育類動物潛在分布範圍（共涉及 26 種）（圖 4、表 1）。

其中，49 種陸域脊椎保育類動物潛在分布範圍所涉及的 26 種動物包含：燕隼、環頸雉、東方蜂鷹、彩鵲、大冠鷲、黑鳶、赤腹鷹、水雉、八哥、遊隼、燕鴿、野鴿、魚鷹、松雀鷹、紅隼、黑翅鳶、台灣黑眉錦蛇、東方鵲、金線蛙、鳳頭蒼鷹、黃鸝、灰面鵲鷹、東方澤鵲、黑頭文鳥、草花蛇、及紅尾伯勞等。

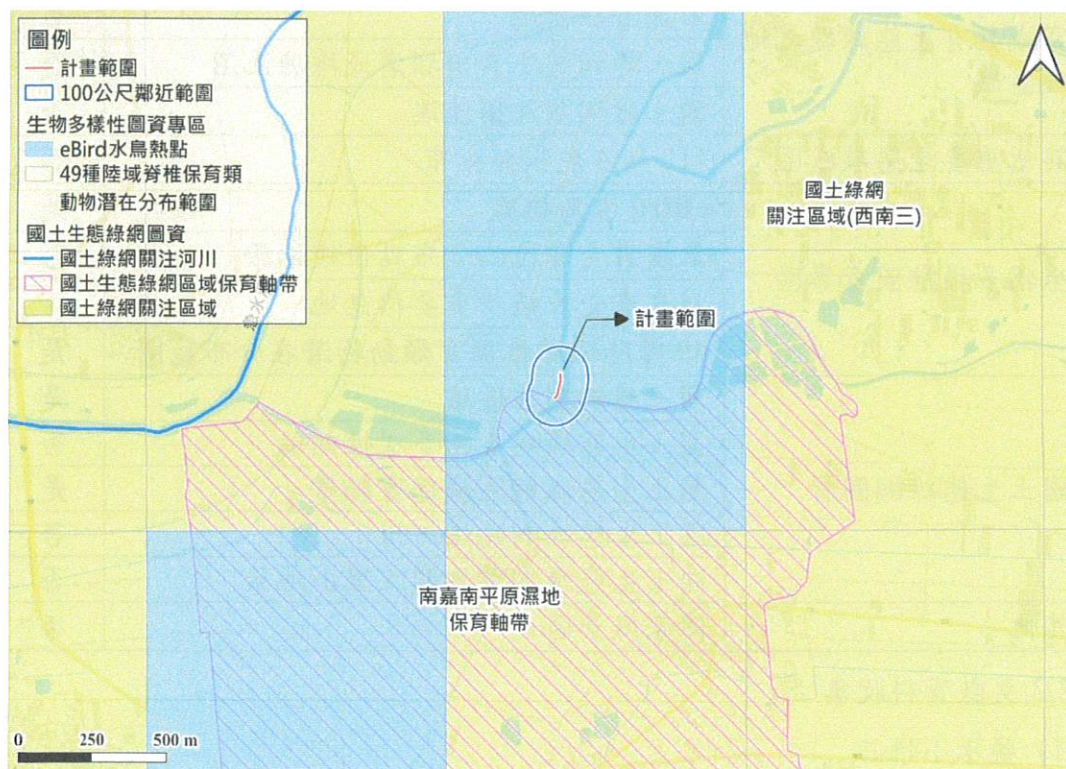
圖 6、西下窩小排三之十八生態情報圖

為瞭解計畫範圍是否位於法定生態保護區及重要生態敏感區，將計畫周邊 100 公尺範圍與法定生態敏感區的相關圖資套疊。結果發現本計畫範圍無涉及生態敏感區，屬於一般層級的區域，但有涉及屬於生物多樣性圖資專區的 eBird 水鳥熱點、49 種陸域脊椎保育類動物潛在分布範圍（共涉及 24 種），屬於國土生態綠網圖資的國土綠網關注區域（西南三）、國土生態綠網區域保育軸帶（南嘉南平原濕地保育軸帶）（圖 6、表 5、表 3、表 4）。

其中，49 種陸域脊椎保育類動物潛在分布範圍所涉及的 24 種動物包含：燕隼、環頸雉、東方蜂鷹、彩鵲、大冠鷲、赤腹鷹、水雉、八哥、遊隼、燕鴿、野鴉、魚鷹、松雀鷹、紅隼、黑翅鳶、臺灣黑眉錦蛇、東方鳶、金線蛙、鳳頭蒼鷹、灰面鵟鷹、東方澤鳶、黑頭文鳥、草花蛇、紅尾伯勞。

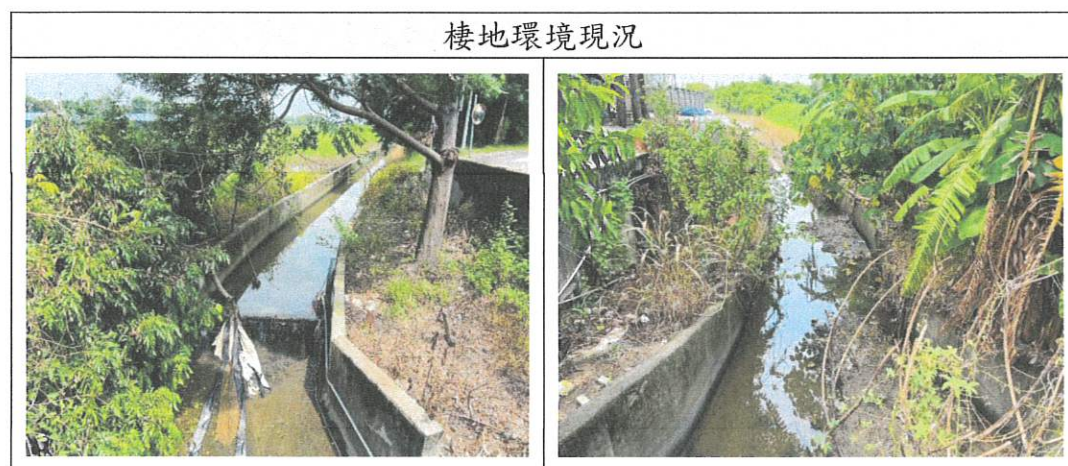
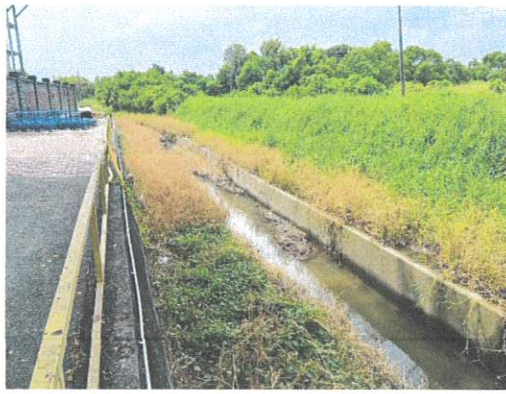
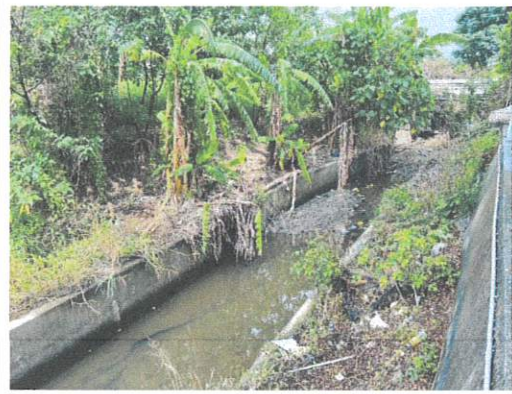
棲地環境現況

本圳路區段屬於既有溝渠，溝渠臨路，周緣主要是農耕地環境，田間鑲嵌高草地環境，因此，多為較能適應農耕地或高草地環境的褐頭鷓鴣、棕扇尾鶯、斑文鳥、白頭翁、紅鳩、珠頸斑鳩等鳥類出現，圳路周原棲地的生態敏感度低，也並沒有需要保護的敏感棲地類型。

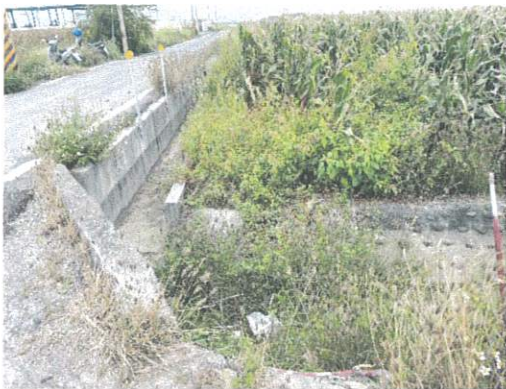
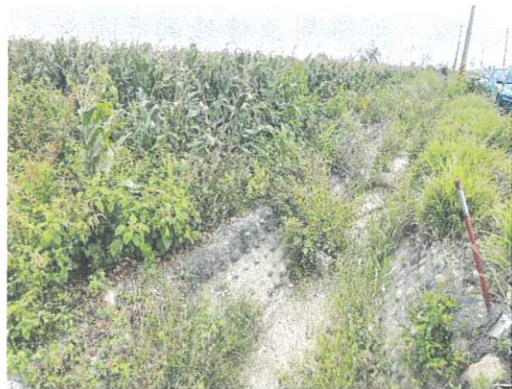
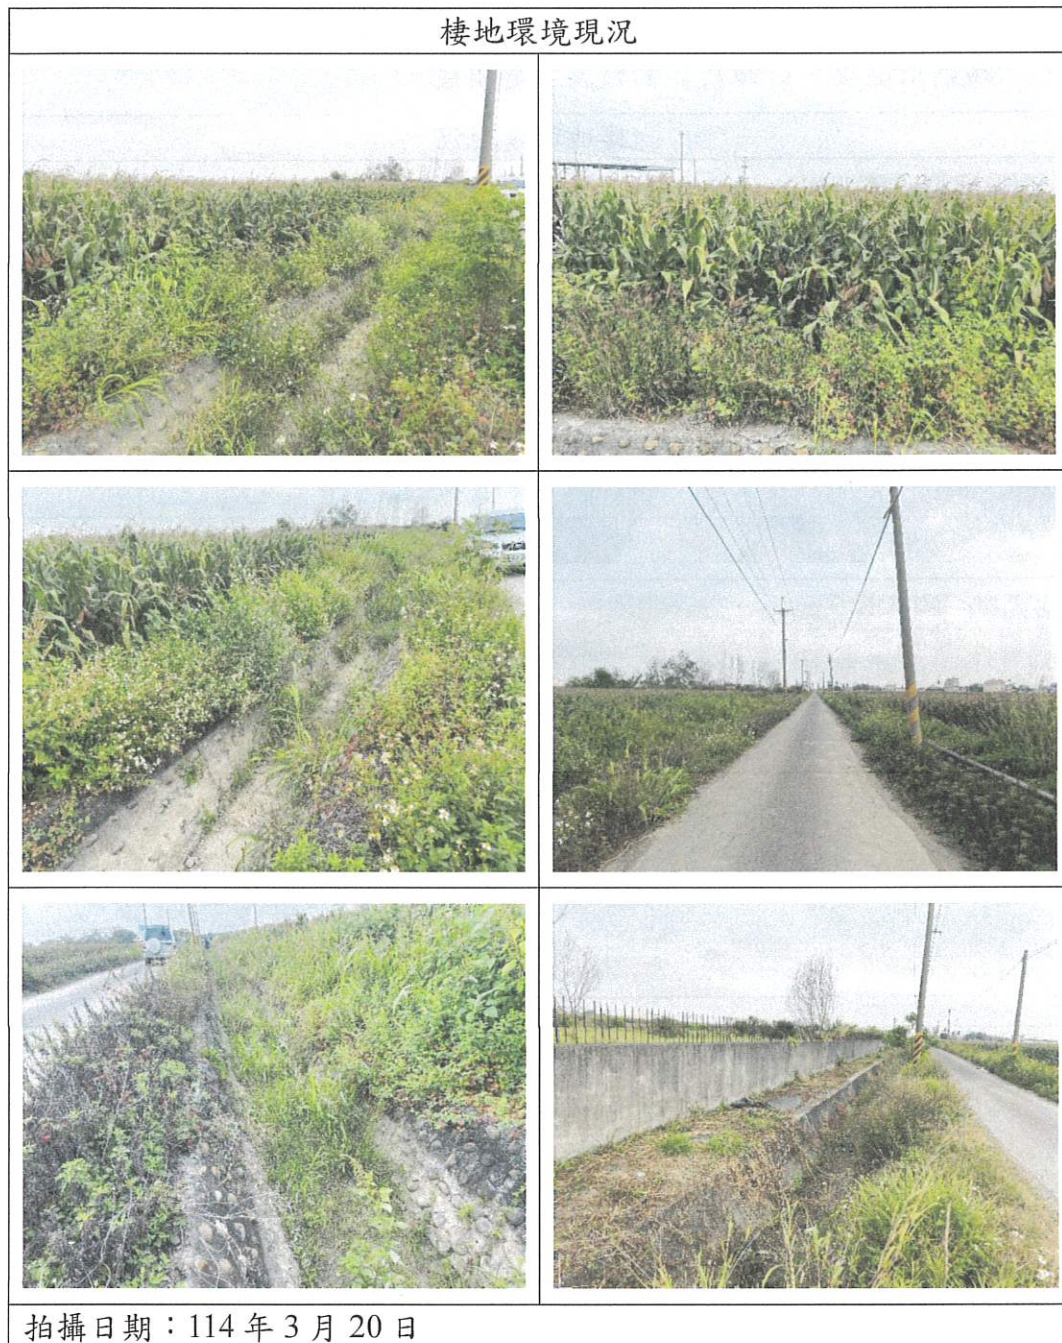
棲地環境現況

本線範圍周邊環境以農耕地為主，且均屬於旱地作物，生態敏感度低，道路極少數的房舍是主要的人為干擾區域。預計施工改善的圳路皆位於既有道路旁，周邊都是草生植被，多處渠底有明顯壞損狀況，且無灌溉水源時，溝渠完全沒有水體存在，明顯的並非水域生物可以利用的良好棲地環境。旱田間為高草地的陸域環境，主要能發現褐頭鷓鴣、棕扇尾鶯、斑文鳥、麻雀、珠頸斑鳩、紅鳩等鳥類活動。整體而言，預計進行改善工程的圳路兩側還是以能適應人為干擾的鳥類較容易出現，並無敏感度較高的棲地環境。

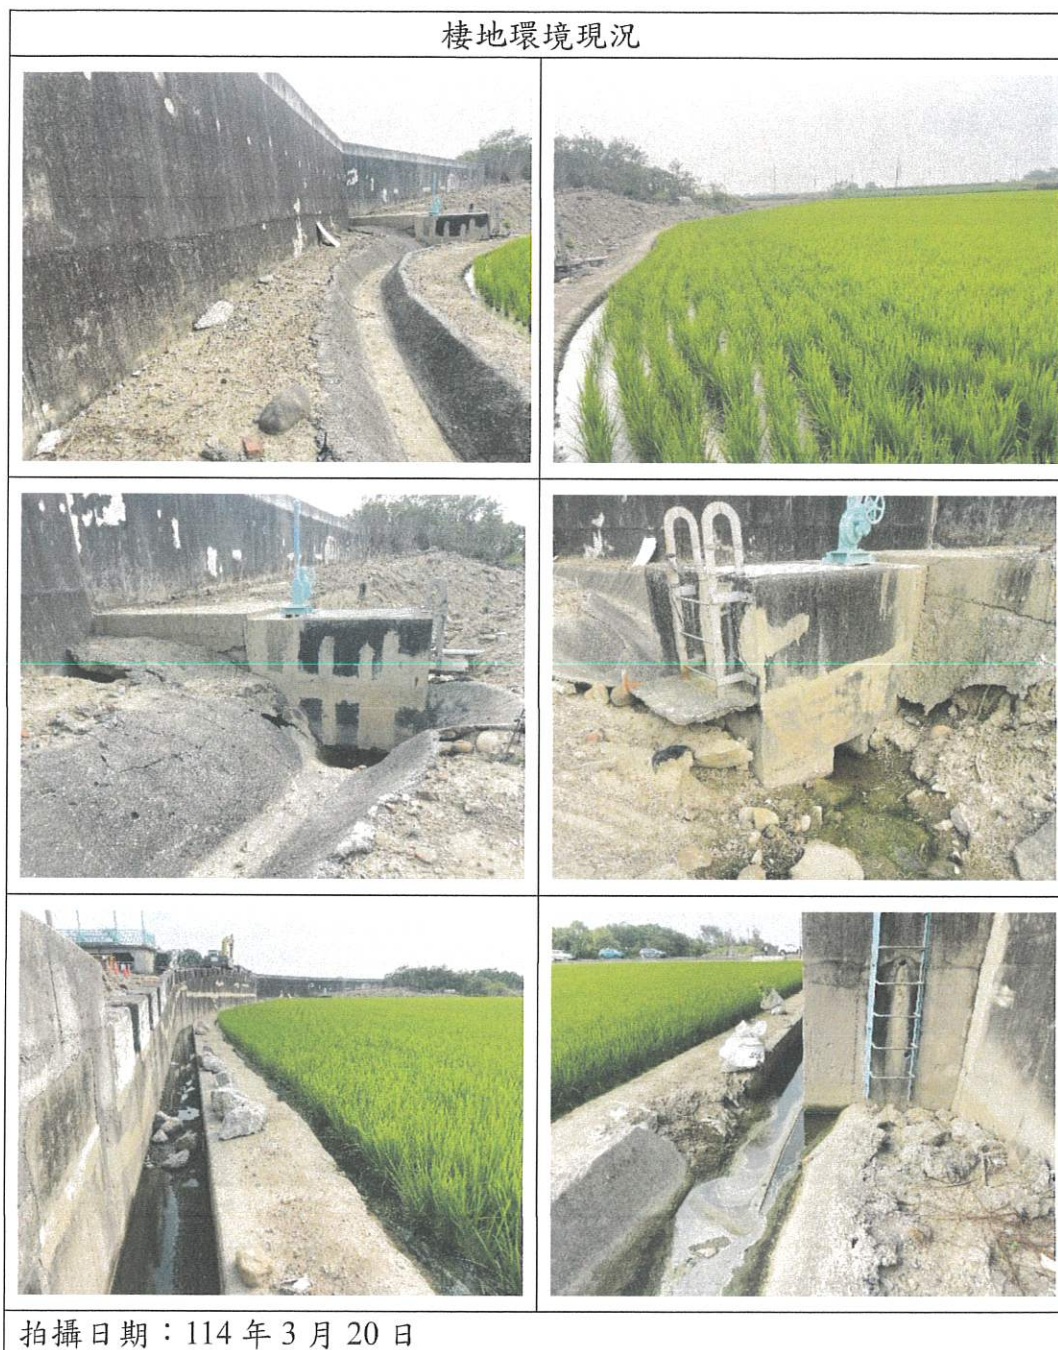
本線範圍周邊環境以農耕地為主，屬於低度敏感區，另有聚落、道路等人為干擾程度較高之區域。預計施工改善的圳路位於既有道路旁，周邊缺少天然植被，多處渠底有明顯壞損狀況，並非水域生物可以利用的良好棲地環境。而農耕地則多以水稻為主要作物，水稻田中容易發現有鷺科（小白鷺、黃頭鷺等）或鸕鶿科（高蹺鸕、磯鸕等）鳥類活動的蹤跡；田間偶有高草地，其間則能發現褐頭鷯鶯、棕扇尾鶯、斑文鳥等鳥類。整體而言，預計進行改善工程的圳

路兩側還是以能適應人為干擾的鳥類較容易出現；而在聚落房舍區域則以麻雀、白頭翁等鳥類為主要組成。

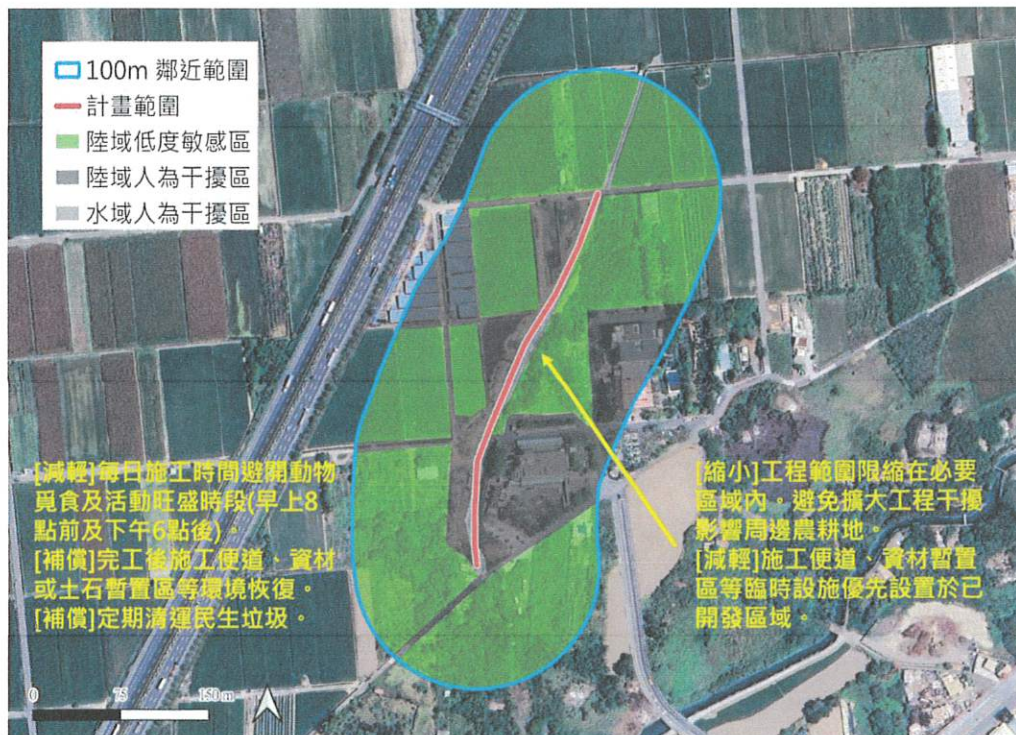
圖 7、鹽水小排三生態區域關注圖

將生態保育措施標註於計畫範圍周邊的應注意區域（圖 8、圖 8、圖 9），提供未來施工廠商辨識。

優先使用現有道路或其他已開發之區域做為施工便道、資材堆置區等臨時設施，不另外開拓周邊棲地，以減少對周邊生態環境的破壞。

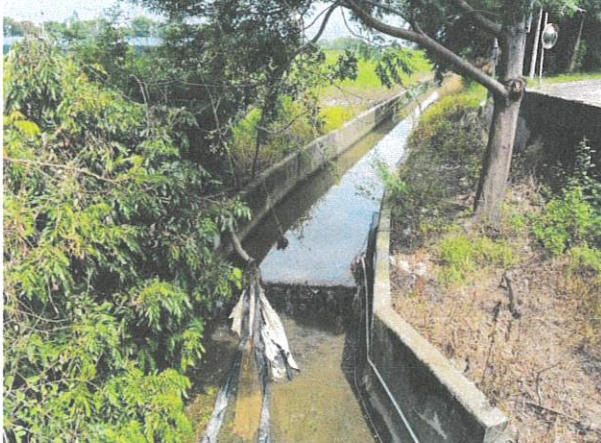
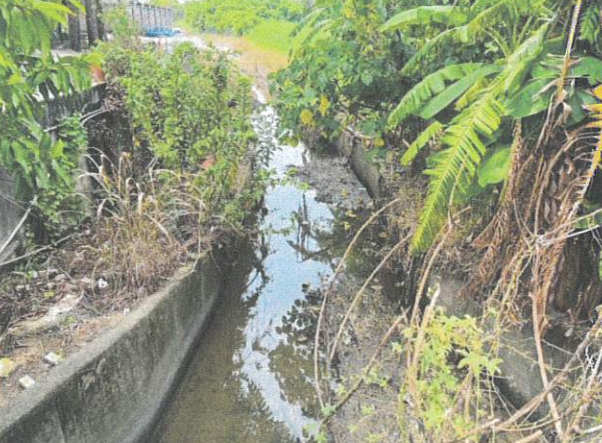
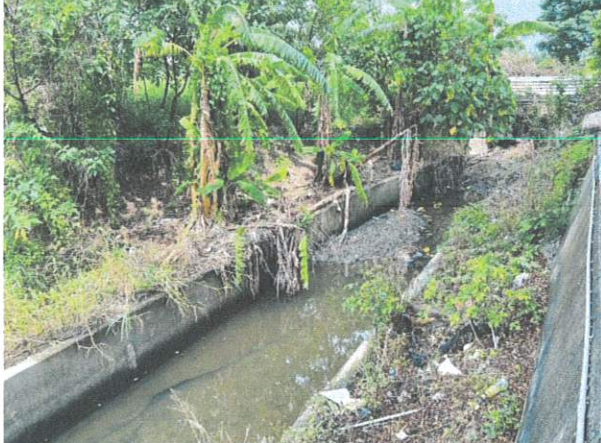
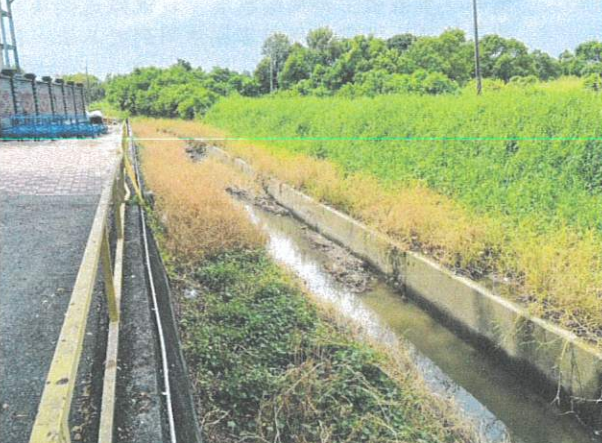
| <p>時間：114 年 3 月 20 日<br/>說明：鹽水小排三範圍現況。</p> | <p>時間：114 年 3 月 20 日<br/>說明：鹽水小排三範圍現況。</p> |

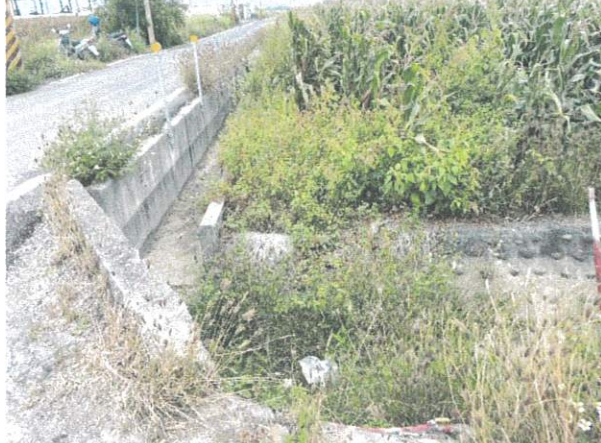
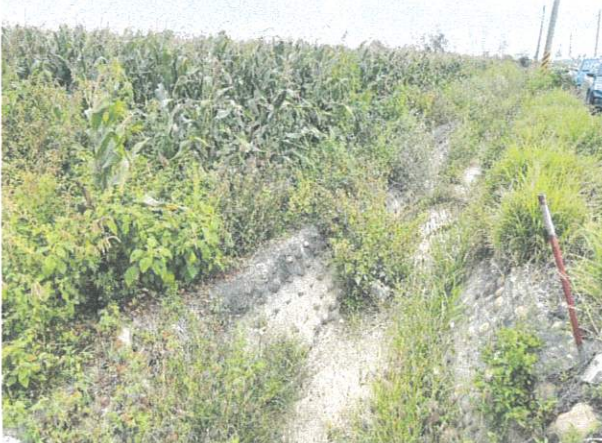
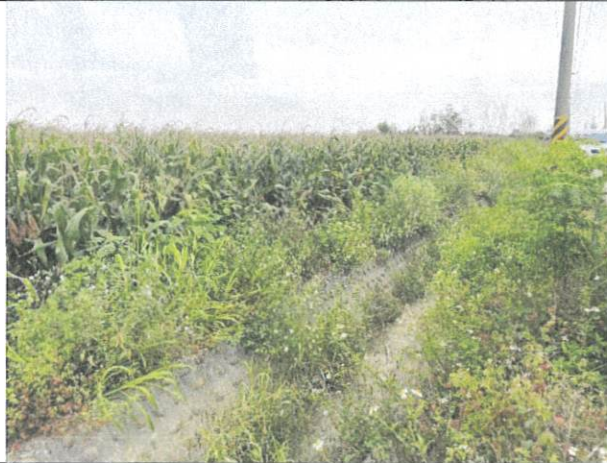
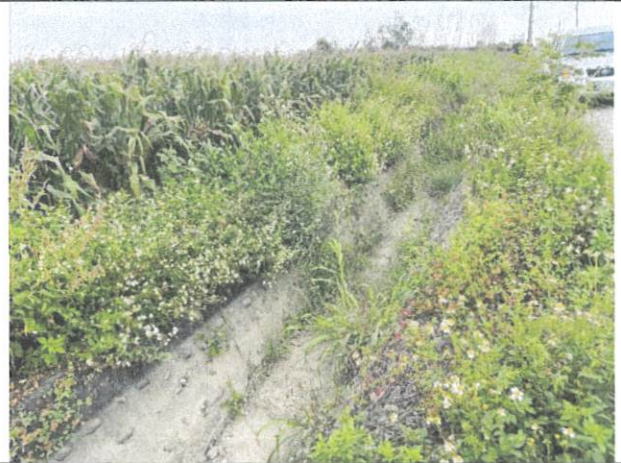
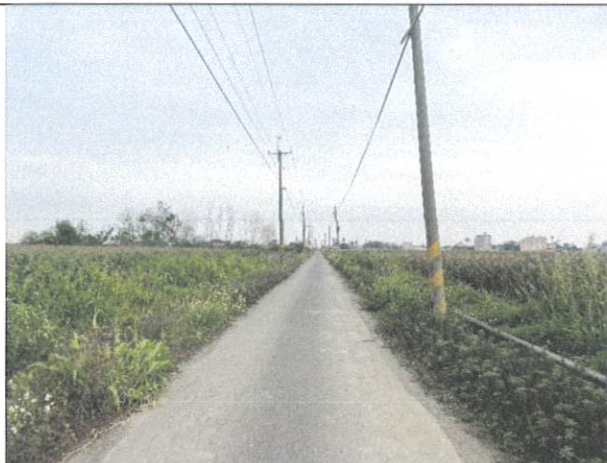
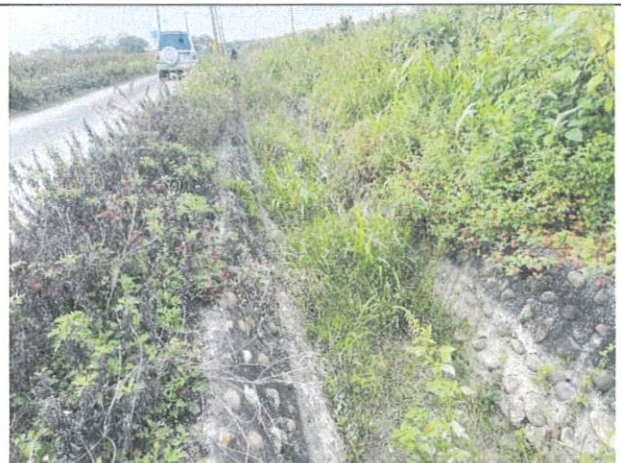
| <p>時間：114 年 3 月 20 日<br/>說明：番子厝小排三範圍現況。</p> | <p>時間：114 年 3 月 20 日<br/>說明：番子厝小排三範圍現況。</p> |

時間：114 年 3 月 20 日  
說明：番子厝小排三範圍現況。

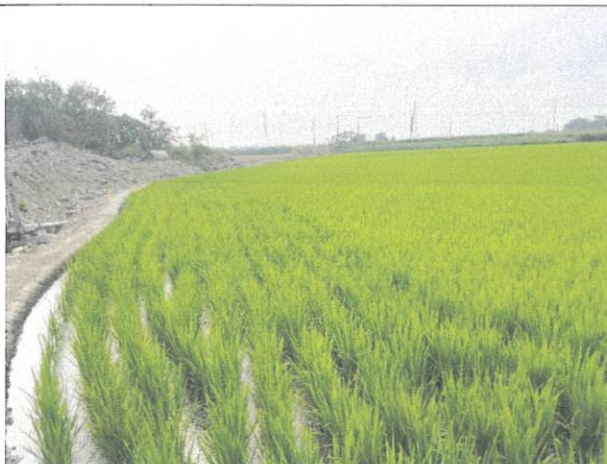
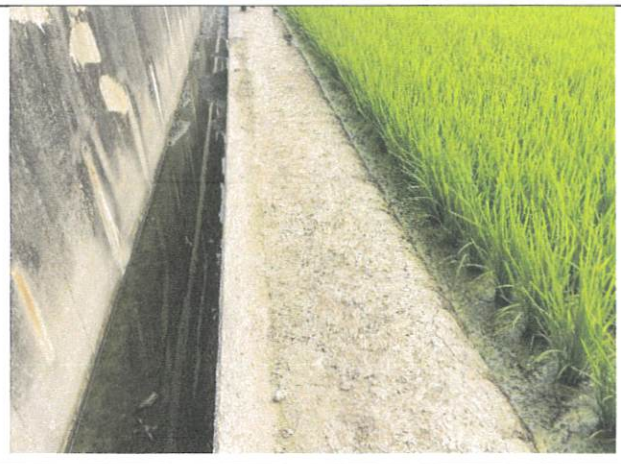
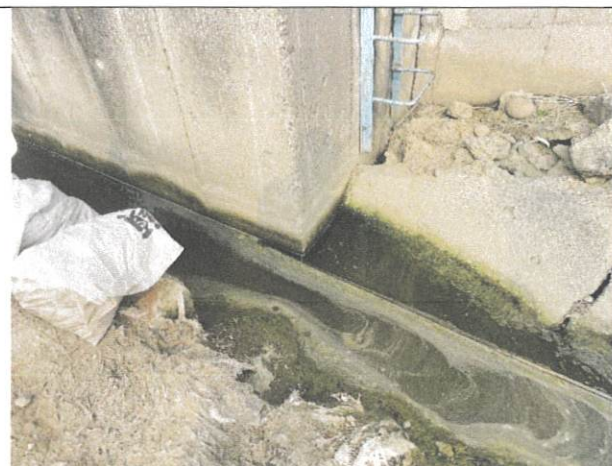
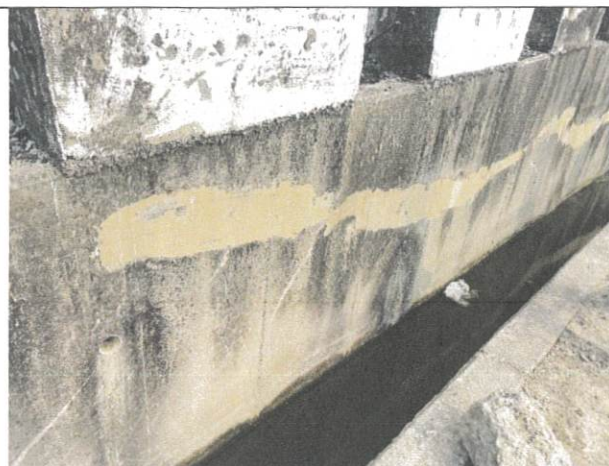
時間：114 年 3 月 20 日  
說明：西下窩小排三之十八範圍現況。

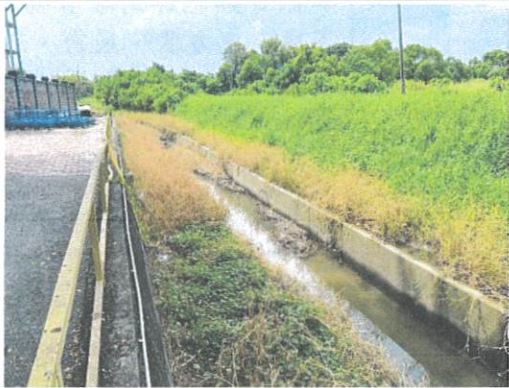
| P-3 現勘紀錄表 | | | 主辦機關<br>設計單位<br>生態團隊<br>監造、營造單位 |
|---|---|---|---|
| (1) 棲地現況描述：<br>鹽水小排三<br>本圳路區段屬於既有溝渠，溝渠臨路，周緣主要是農耕地環境，田間鑲嵌高草地環境，因此，多為較能適應農耕地或高草地環境的褐頭鷓鴣、棕扇尾鶯、斑文鳥、白頭翁、紅鳩、珠頸斑鳩等鳥類出現，圳路周原棲地的生態敏感度低，也並沒有需要保護的敏感棲地類型。 | | <p>日期：114 年 3 月 20 日<br/>說明：圳路現況</p> | |

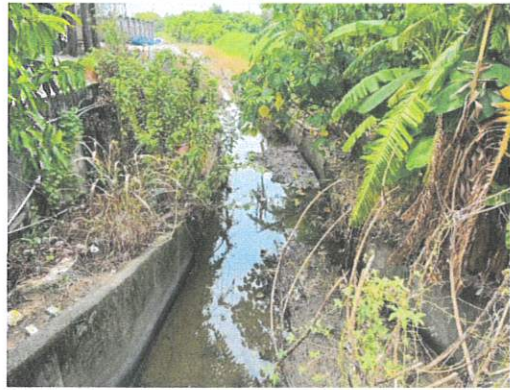
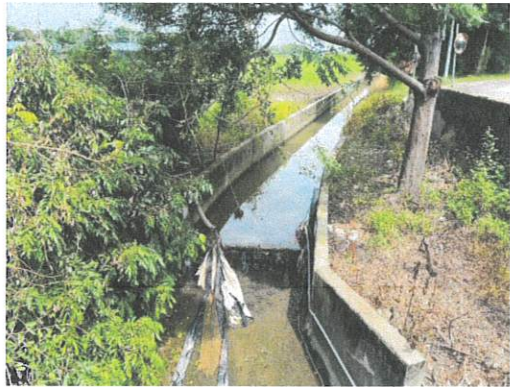
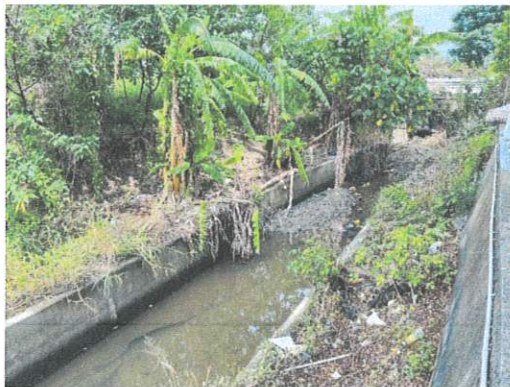
說明：圳路現況

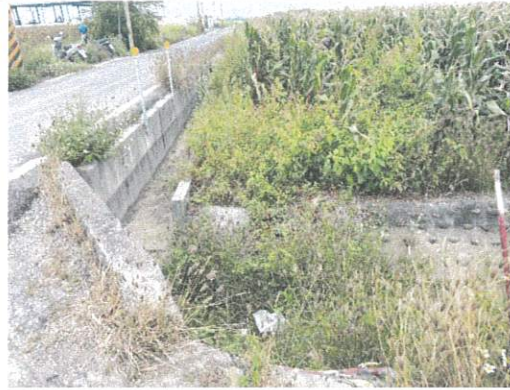
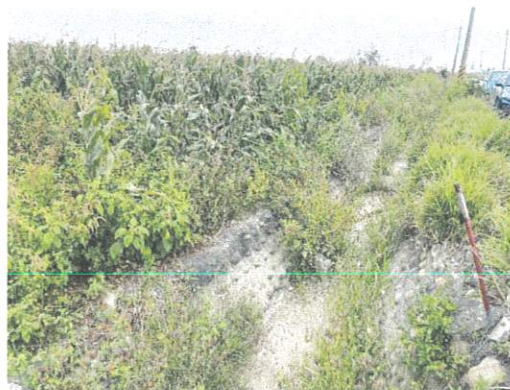
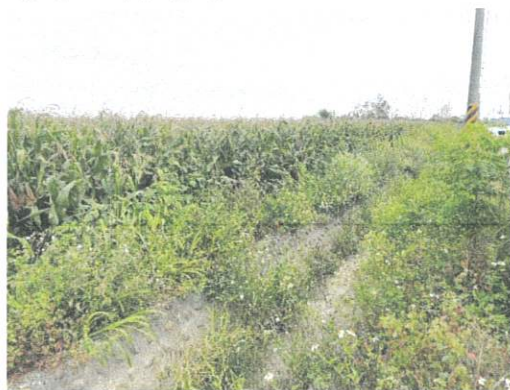
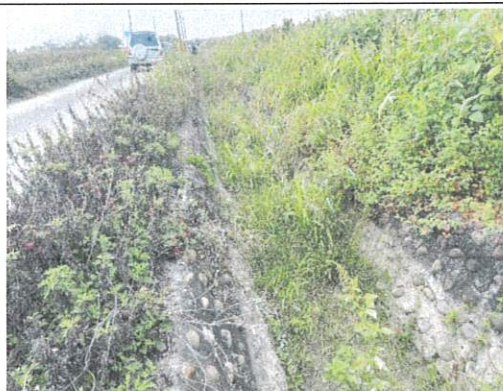
本線範圍周邊環境以農耕地為主，且均屬於旱地作物，生態敏感度低，道路極少數的房舍是主要的人為干擾區域。預計施工改善的圳路皆位於既有道路旁，周邊都是草生植被，多處渠底有明顯壞損狀況，且無灌溉水源時，溝渠完全沒有水體存在，明顯的並非水域生物可以利用的良好棲地環境。旱田間為高草地的陸域環境，主要能發現褐頭鷦鶯、棕扇尾鶯、斑文鳥、麻雀、珠頸斑鳩、紅鳩等鳥類活動。整體而言，預計進行改善工程的圳路兩側還是以能適應人為干擾的鳥類較容易出現，並無敏感度較高的棲地環境。

說明：圳路現況

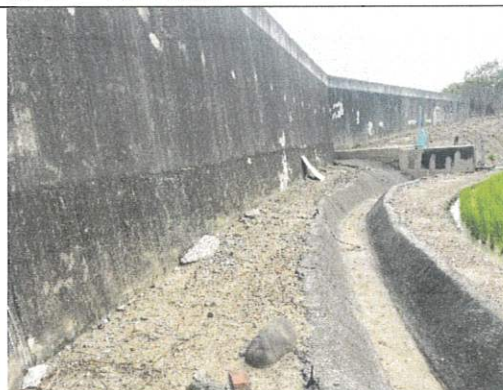
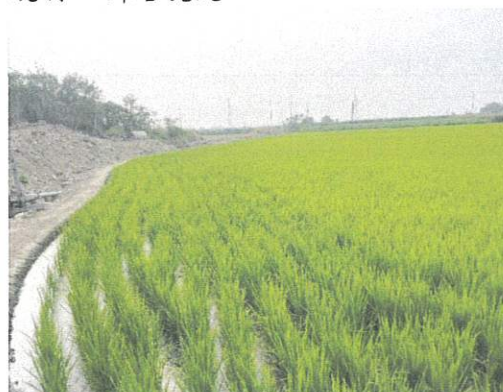
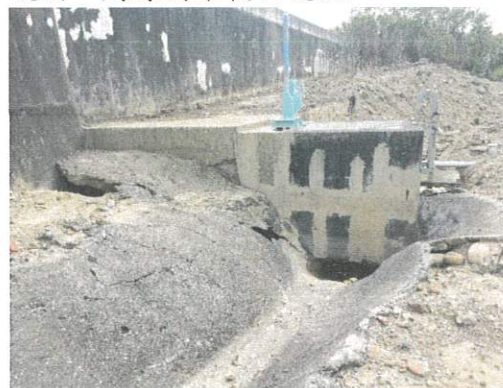
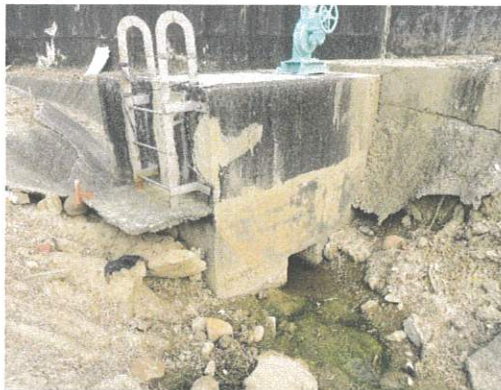
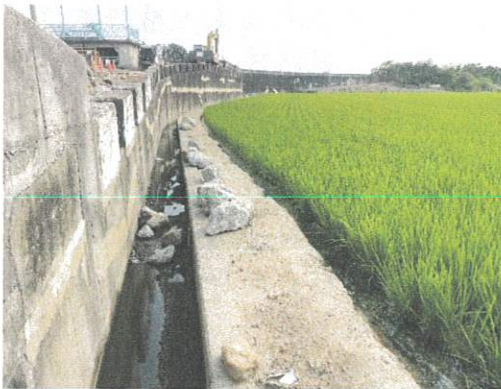
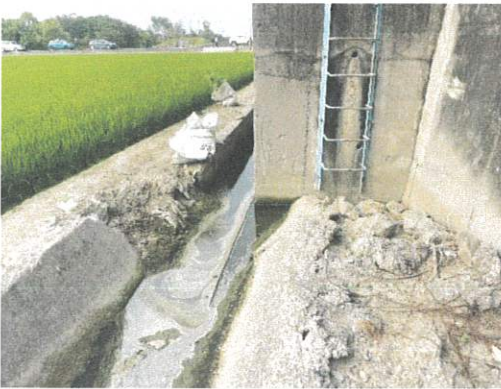
範圍周邊環境以農耕地為主，屬於低度敏感區，另有聚落、道路等人為干擾程度較高之區域。預計施工改善的圳路位於既有道路旁，周邊缺少天然植被，多處渠底有明顯壞損狀況，並非水域生物可以利用的良好棲地環境。而農耕地則多以水稻為主要作物，水稻田中容易發現有鷺科（小白鷺、黃頭鷺等）或鸕鶿科（高蹺鸕、磯鸕等）鳥類活動的蹤跡；田間偶有高草地，其間則能發現褐頭鷓鴣、棕扇尾鶯、斑文鳥等鳥類。整體而言，預計進行改善工程的圳路兩側還是以能適應人為干擾的鳥類較容易出現；而在聚落房舍區域則以麻雀、白頭翁等鳥類為主要組成。

說明：圳路現況

說明：周緣的水稻田現況

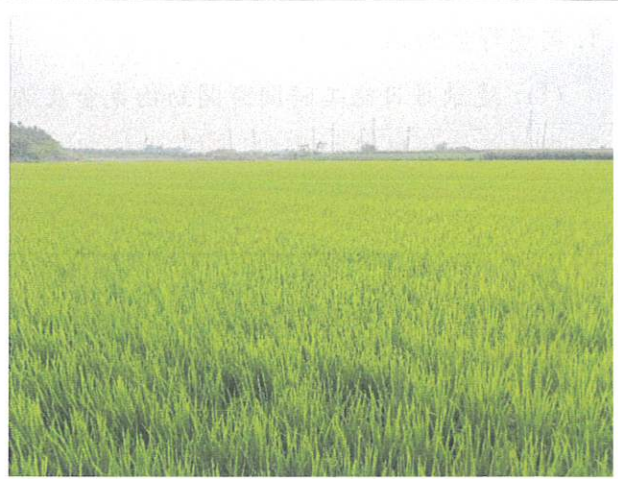
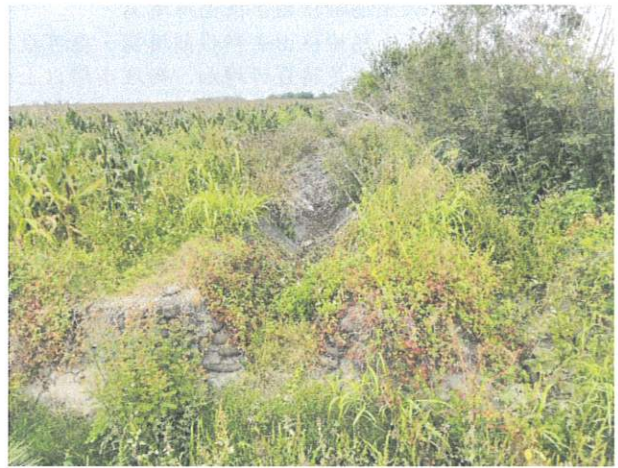
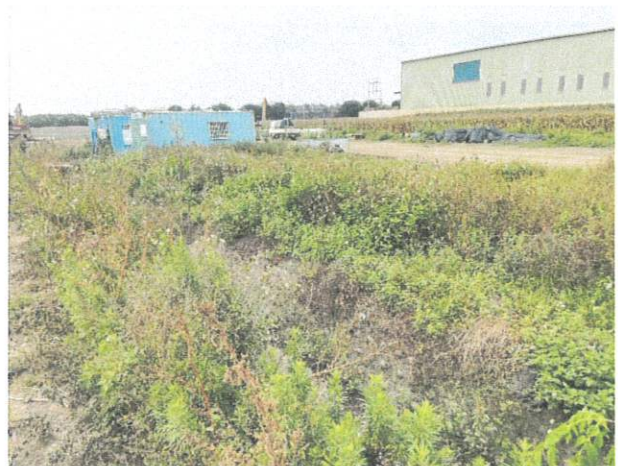
說明：本計畫周邊多為農田生態系

本計畫範圍周邊棲地以農耕地為主，屬於農田生態系，為野生動物可能棲息、利用的活動空間。施工期間之假設工程可能對周邊農耕地造成干擾，建議施工便道及資材暫置區以已開發區域為優先，減輕對周邊環境的破壞。

(2) 優先使用現有道路或其他已開發之區域做為施工便道、資材堆置區等臨時設施，不另外開拓周邊棲地，以減少對周邊生態環境的破壞。

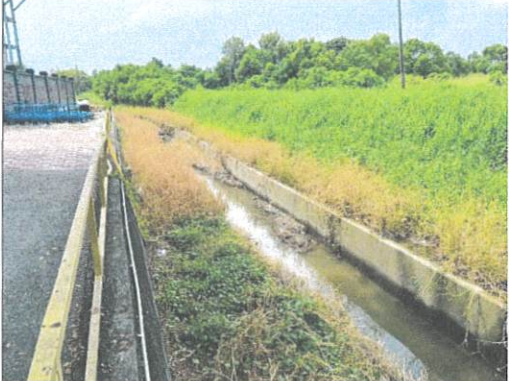
| 1. 棲地現況描述：<br><br>(1) 鹽水小排三<br><br>本圳路區段屬於既有溝渠，溝渠臨路，周緣主要是農耕地環境，田間鑲嵌高草地環境，因此，多為較能適應農耕地或高草地環境的褐頭鷓鴣、棕扇尾鶯、斑文鳥、白頭翁、紅鳩、珠頸斑鳩等鳥類出現，圳路周原棲地的生態敏感度低，也並沒有需要保護的敏感棲地類型。 | | <p>日期：114年3月20日<br/>說明：圳路現況</p> | |

| 4. 現勘結果與建議：<br>1. 周邊野生動物之保護：<br>(1) 建議每日施工時間避開動物覓食及活動旺盛時段（早上 8 點前及下午 6 點後）。<br>2. 周邊環境的保護：<br>(1) 將施工範圍盡可能地限縮在最小範圍內，減少對周邊農耕地造成影響。<br>(2) 優先使用現有道路或其他已開發之區域做為施工便道、資材堆置區等臨時設施，不另外開拓周邊棲地，以減少對周邊生態環境的破壞。<br>(3) 做好施工管理，定期清運民生垃圾。避免便當廚餘殘渣留於現地而吸引野生動物前來覓食，影響食物鏈。<br>(4) 完工後，針對施工便道、資材或土石暫置區等影響之環境進行棲地恢復。 | |

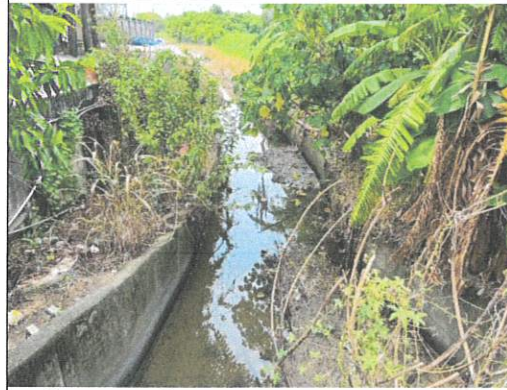
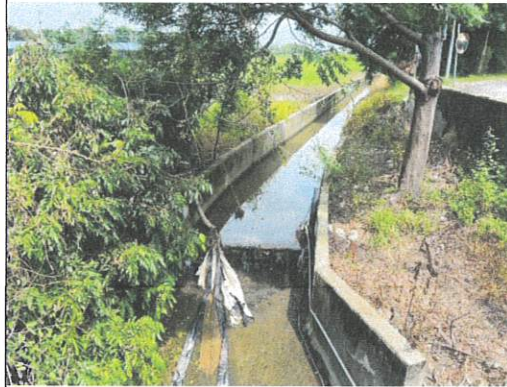
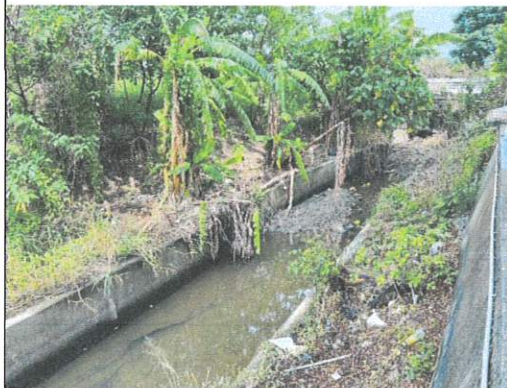
說明：圳路現況

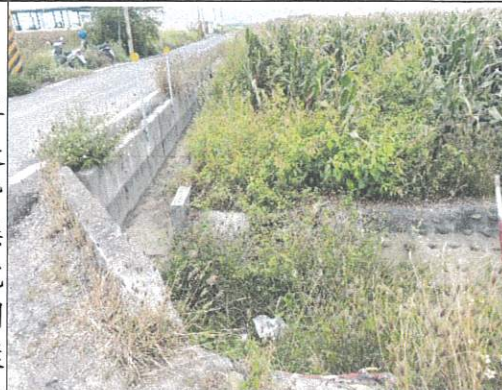
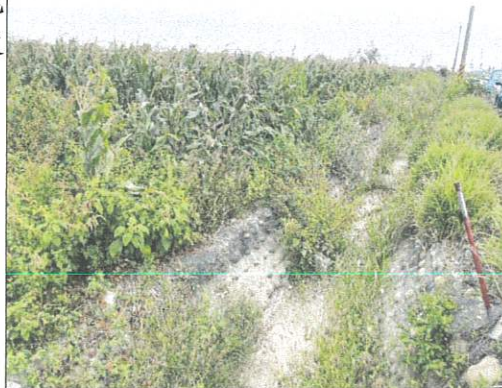
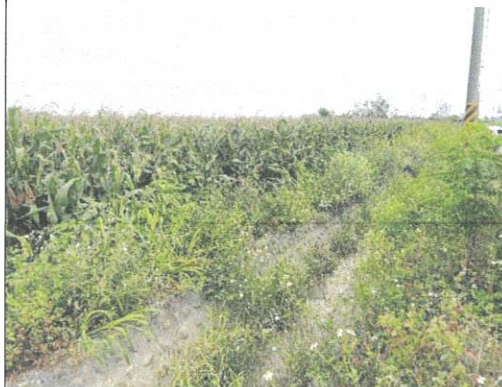
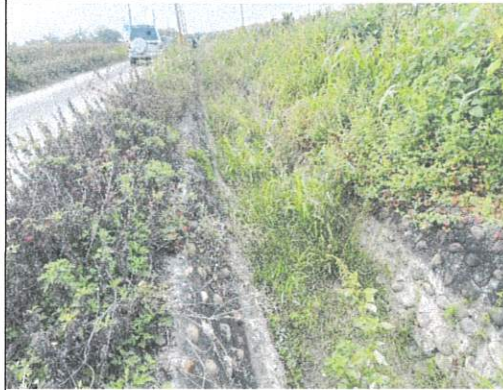
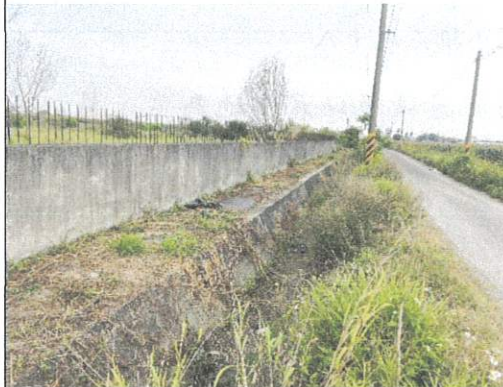
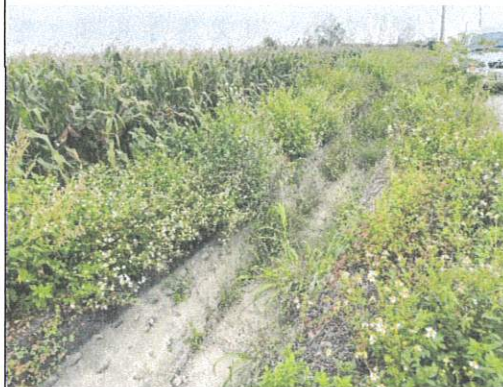
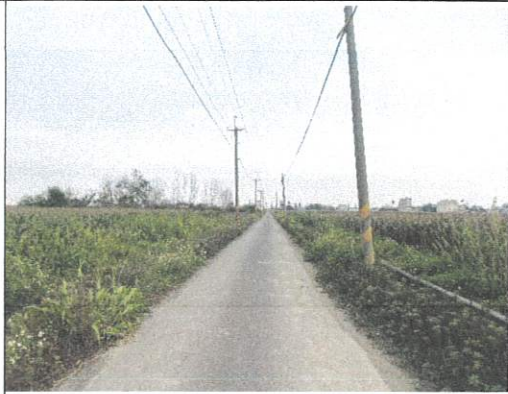
本線範圍周邊環境以農耕地為主，且均屬於旱地作物，生態敏感度低，道路極少數的房舍是主要的人為干擾區域。預計施工改善的圳路皆位於既有道路旁，周邊都是草生植被，多處渠底有明顯壞損狀況，且無灌溉水源時，溝渠完全沒有水體存在，明顯的並非水域生物可以利用的良好棲地環境。旱田間為高草地的陸域環境，主要能發現褐頭鷓鴣、棕扇尾鶯、斑文鳥、麻雀、珠頸斑鳩、紅鳩等鳥類活動。整體而言，預計進行改善工程的圳路兩側還是以能適應人為干擾的鳥類較容易出現，並無敏感度較高的棲地環境。

說明：圳路現況

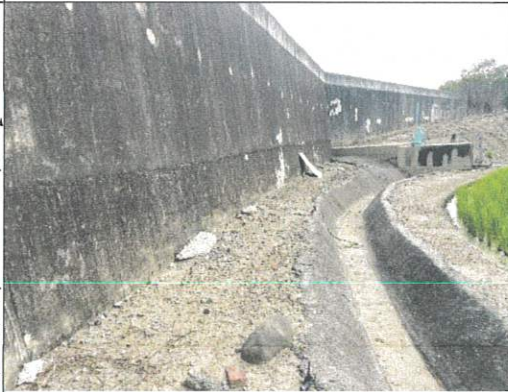
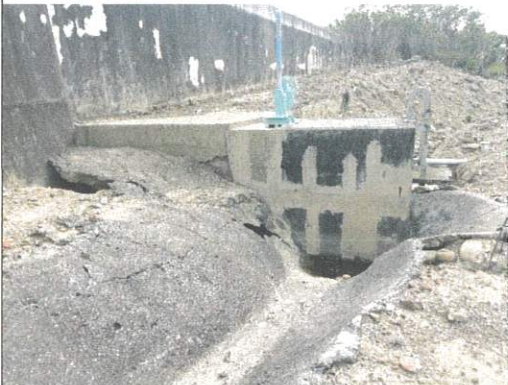
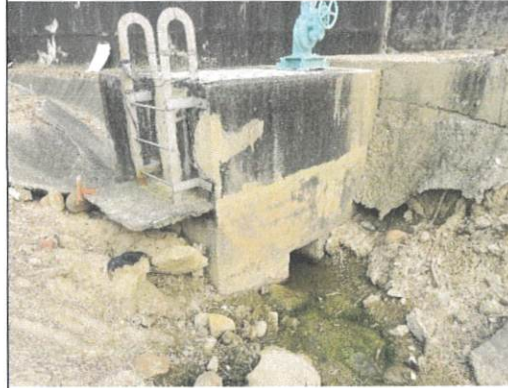
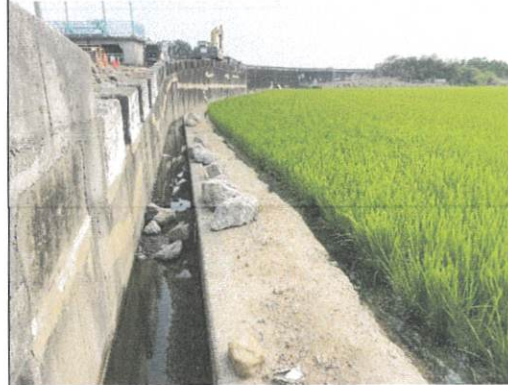
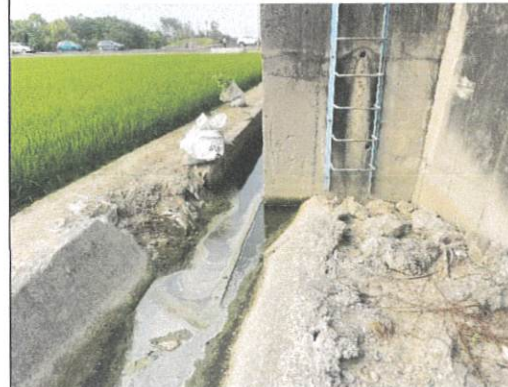
範圍周邊環境以農耕地為主，屬於低度敏感區，另有聚落、道路等人為干擾程度較高之區域。預計施工改善的圳路位於既有道路旁，周邊缺少天然植被，多處渠底有明顯壞損狀況，並非水域生物可以利用的良好棲地環境。而農耕地則多以水稻為主要作物，水稻田中容易發現有鷺科（小白鷺、黃頭鷺等）或鷸鴒科（高蹺鴒、磯鴒等）鳥類活動的蹤跡；田間偶有高草地，其間則能發現褐頭鷓鴣、棕扇尾鷺、斑文鳥等鳥類。整體而言，預計進行改善工程的圳路兩側還是以能適應人為干擾的鳥類較容易出現；而在聚落房舍區域則以麻雀、白頭翁等鳥類為主要組成。

說明：圳路現況

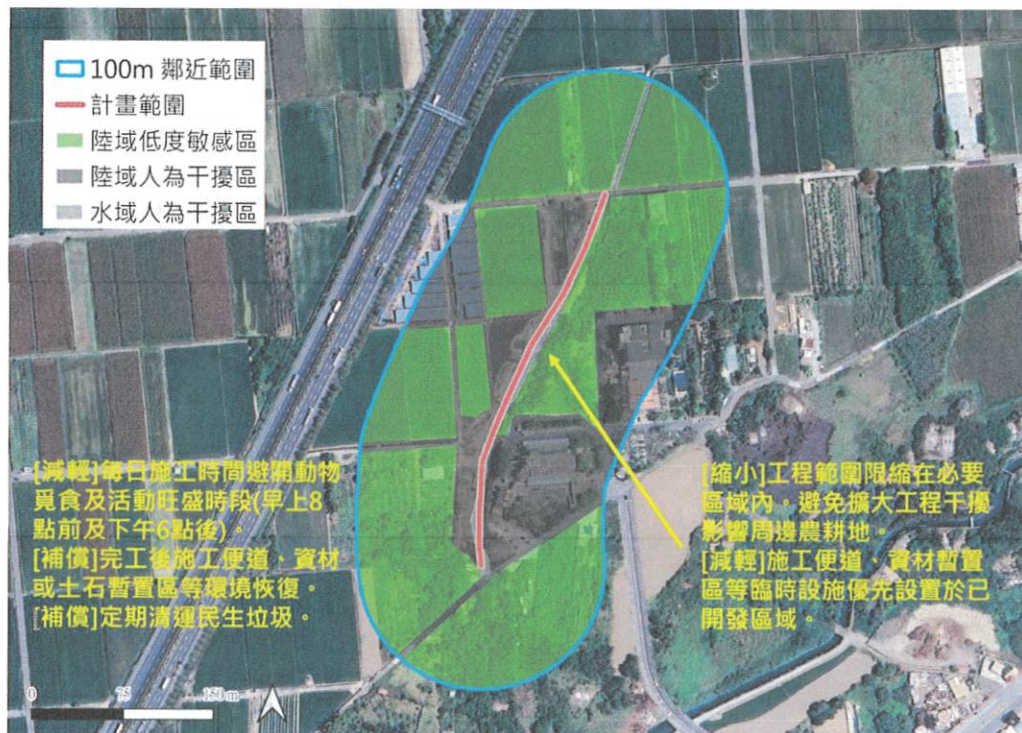
(1) 鹽水小排三

生態保育措施平面圖：
