竹子腳小給三等 7 線改善工程
施工階段生態檢核作業計畫

開發單位：農業部農田水利署嘉南管理處

生態團隊：環靚景觀生態顧問有限公司

中華民國 114 年 6 月

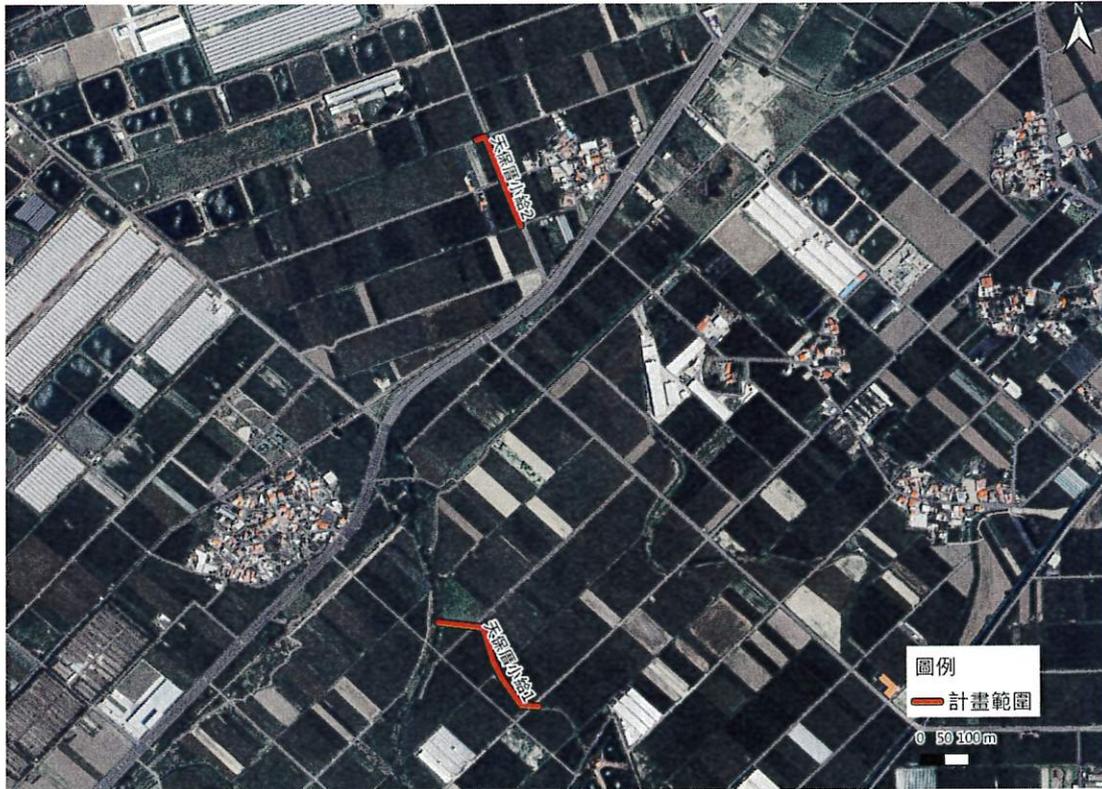
圖1、本計畫範圍施工階段生態檢核執行工區範圍示意圖

本計畫施工階段預計執行生態檢核之工區為天保厝小給1及天保厝小給2，共2線（詳圖1所示）。計畫範圍大多座落於農耕地間，除有多條產業道路貫通外，亦鄰近周邊聚落，西海岸地區除有冬候鳥外，農耕地耕作模式亦為春、秋過境鳥重要的暫棲及覓食棲地。

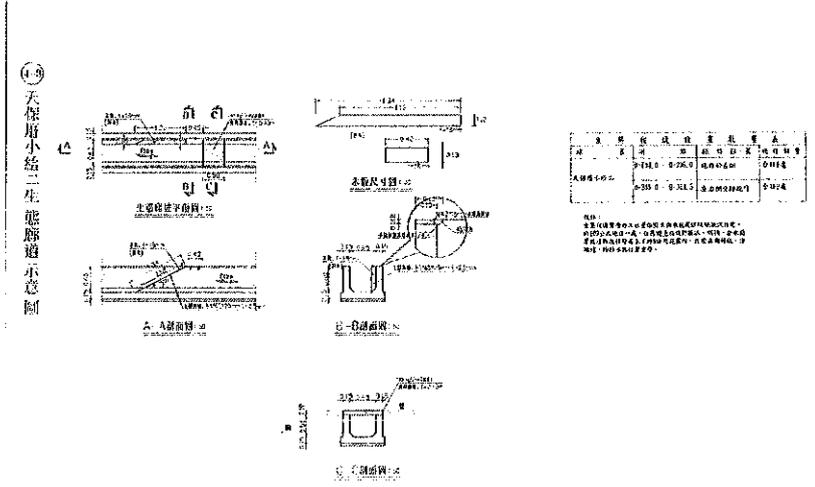
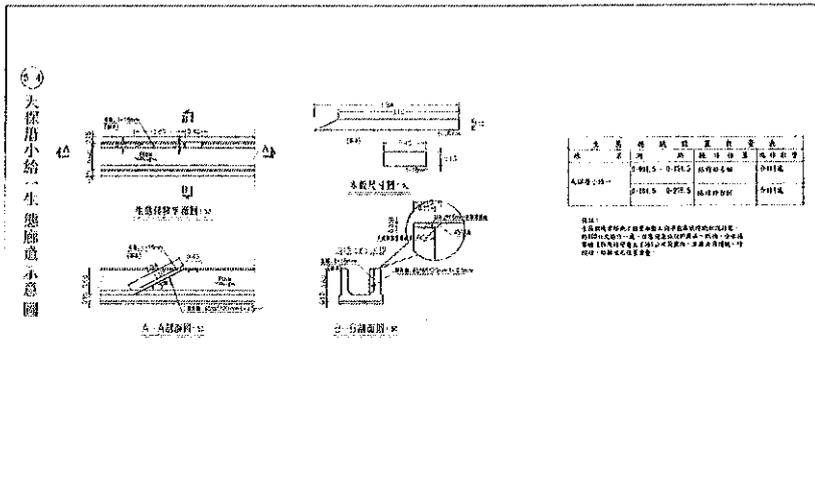
生態保育措施平面圖：

工程名稱	執行時間	執行地點	負責單位	負責人	日期	備註
5樓天保層小給二生態廊道串連	2022/11/15	5樓天保層小給二	設計：李哲豪、日期：11/15/22 繪圖：陳文政、日期：11/15/22	監造：李哲豪、日期：11/15/22 營造：陳文政、日期：11/15/22	11/15/22

工程名稱	執行時間	執行地點	負責單位	負責人	日期	備註
5樓天保層小給一生態廊道串連	2022/11/15	5樓天保層小給一	設計：李哲豪、日期：11/15/22 繪圖：陳文政、日期：11/15/22	監造：李哲豪、日期：11/15/22 營造：陳文政、日期：11/15/22	11/15/22

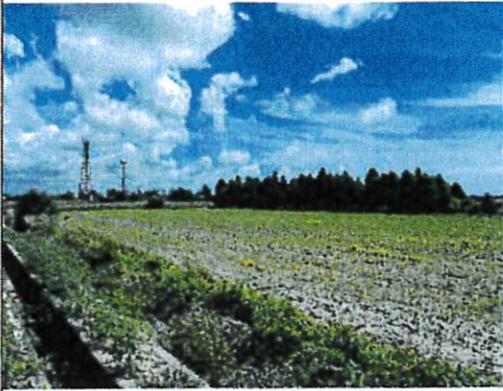
W-5.1 生態異常狀況處理表(主辦)			填寫單位	
			主辦生態團隊	
填表人員 單位/職稱 (簽名+日期)	林志榮 114.7.1	填表日期	114年6月30日	
狀況提報人 單位/職稱 (簽名+日期)	吳東展 114.7.1 環觀景觀生態/協理	異常狀況發現日期	114年6月17日	
異常狀況說明	工期配合作物收成及通水期間規劃，無法完全依保育措施執行，確實迴避於春夏季期間施作。

解決對策	考量農田水利工程大多施作幅度較窄，依生態檢核團隊建議採下列解決對策執行： (1) 以土堰或其他明顯措施區標示工程施作擾動範圍，避免擴大影響範圍。 (2) 避免多工區同時且長時間施作，保留可供野生動物利用的緩衝時間及區域。			
複查人員 (單位/職稱)		複查日期	年 月 日	
改善結果	<input type="checkbox"/> 需再行改善：(說明待改善事項) <input type="checkbox"/> 已妥善處理：(說明改善結果)		(檢附改善後照片)

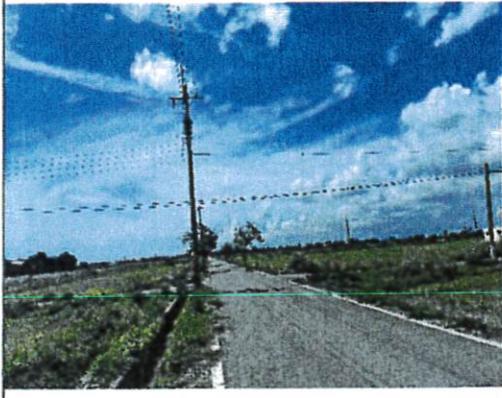
W-5.2 生態異常狀況處理表(監造)		填寫單位	
		監造單位	
填表人員 單位/職稱 (簽名+日期)	林志學 114.7.1	填表日期	114年6月20日
狀況提報人 單位/職稱 (簽名+日期)	吳東展, 114.7.1 環觀景觀生態/助理	異常狀況發現日期	114年6月17日
異常狀況說明	工期配合作物收成及通水期間規劃, 經確認無法完全依保育措施執行, 確實迴避於春夏季期間施作。

解決對策	考量農田水利工程大多施作幅度較窄, 依生態檢核團隊建議採下列解決對策執行: (1) 以土堰或其他明顯措施區標示工程施作擾動範圍, 避免擴大影響範圍。 (2) 避免多工區同時且長時間施作, 保留可供野生動物利用的緩衝時間及區域。		
複查人員 (單位/職稱)		複查日期	年 月 日
改善結果	<input type="checkbox"/> 需再行改善:(說明待改善事項) <input type="checkbox"/> 已妥善處理:(說明改善結果)	(檢附改善後照片)

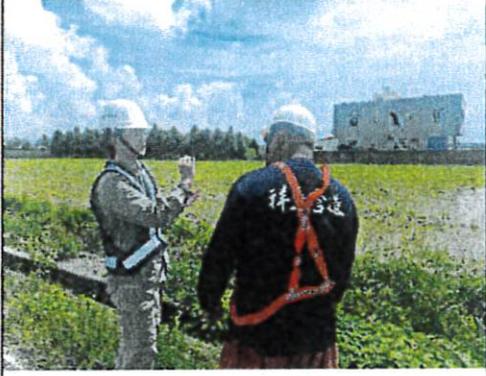
W-5.3 生態異常狀況處理表(營造)		填寫單位	
		營造單位	
填表人員 單位/職稱 (簽名+日期)	祥盛營造-現場人員 陳宗明 6/20	填表日期	114年6月20日
狀況提報人 單位/職稱 (簽名+日期)	吳東辰 114.7.1 環境景觀生態/協理	異常狀況發現日期	114年6月17日
異常狀況說明	工期配合作物收成及通水期間規劃，與主辦單位及營造單位確認工程規劃，無法完全依保育措施規劃，確實迴避於春夏季期間施作。

解決對策	考量農田水利工程大多施作幅度較窄，建議採下列解決對策執行： (1) 以土堰或其他明顯措施區標示工程施作擾動範圍，避免擴大影響範圍。 (2) 避免多工區同時且長時間施作，保留可供野生動物利用的緩衝時間及區域。		
複查人員 (單位/職稱)		複查日期	年 月 日
改善結果	<input type="checkbox"/> 需再行改善：(說明待改善事項) <input type="checkbox"/> 已妥善處理：(說明改善結果)		(檢附改善後照片)

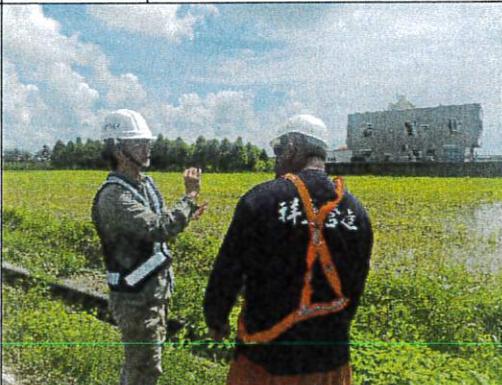
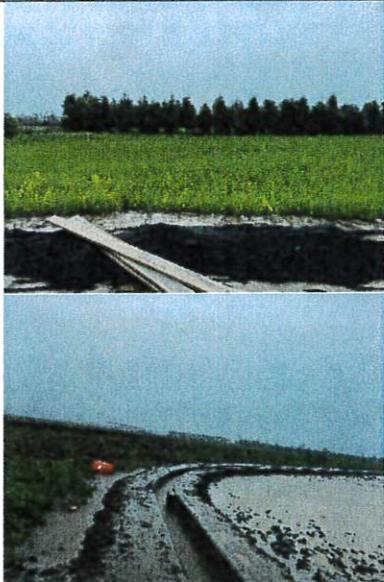
W-5.3 生態異常狀況處理表(營造)			填寫單位
			營造單位
填表人員 單位/職稱 (簽名+日期)	陳冠州 114.6.20 祥盛營造/現場人員	填表日期	114年6月20日
狀況提報人 單位/職稱 (簽名+日期)	吳東展 114.7.1 環觀景觀生態/協理	異常狀況發 現日期	114年6月17日
異常狀況說明	工期配合作物收成及通水期間規劃，與主辦單位及營造單位確認工程規劃，無法完全依保育措施規劃，確實迴避於春夏季期間施作。

解決對策	考量農田水利工程大多施作幅度較窄，建議採下列解決對策執行： 以土堰或其他明顯措施區標示工程施作擾動範圍，避免擴大影響範圍。 避免多工區同時且長時間施作，保留可供野生動物利用的緩衝時間及區域。		
複查人員 (單位/職稱)	吳東展 環觀景觀生態/協理	複查日期	114年7月28日
改善結果	<input type="checkbox"/> 需再行改善： <input checked="" type="checkbox"/> 已妥善處理：依擬定之解決對策執行，減少對周邊野生動物的干擾。

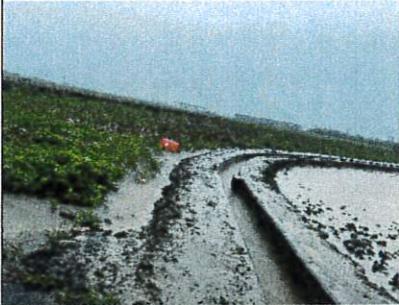
W-3.1 施工中生態保育措施抽查表(主辦)					填寫單位	
					主辦生態團隊	
工程 名稱	竹子腳小給三等7線改善工程			施工期程	年 月 日 ~ 年 月 日 共 日	
				抽查日期	114年7月28日	
項 次	生態保 育策略	措施抽查項目	抽查結果			抽查情形說明
			合 格	不 合格	尚 未 執 行	
1	迴避	迴避春夏季施作	<input type="checkbox"/>	<input checked="" type="checkbox"/>	<input type="checkbox"/>	<p>因配合周邊作物耕種期程，於夏末進場施作，依生態異常狀況處理原則，限縮擾動範圍及分區施工。</p>

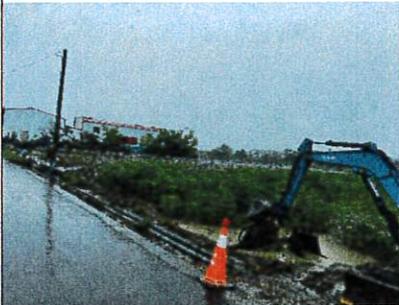
2	縮小	限縮施工便道範圍	<input checked="" type="checkbox"/>	<input type="checkbox"/>	<input type="checkbox"/>	<p>利用既有道路及緊鄰施工範圍的未耕作農地作為施工便道。</p>

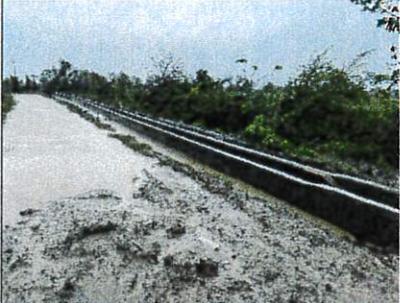
4	減輕	增設生態爬坡	■	□	□	灌溉渠道改善施作中，同時搭設外掛式生態爬坡。

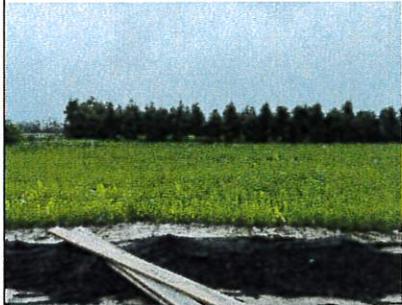
W-3.2 施工中生態保育措施抽查表(監造)					填寫單位	
					監造單位	
工程名稱	竹子腳小給三等7線改善工程			施工期程		年 月 日 ~ 年 月 日 共 日
				抽查日期		114年7月28日
項次	生態保育策略	措施抽查項目	抽查結果			抽查情形說明
			合格	不合格	尚未執行	
1	迴避	迴避春夏季施作	<input type="checkbox"/>	<input checked="" type="checkbox"/>	<input type="checkbox"/>	<p>配合周邊農耕地農作規劃，於7月進場施作，依生態異常狀況處理表建議之方案執行，限縮開挖範圍及避免同時於多工區作業。</p>

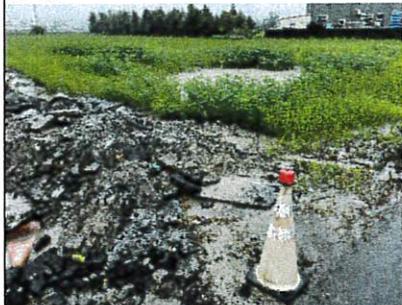
2	縮小	限縮施工便道範圍	<input checked="" type="checkbox"/>	<input type="checkbox"/>	<input type="checkbox"/>	<p>利用既有道路及緊鄰施工範圍的區域為施工便道。</p>

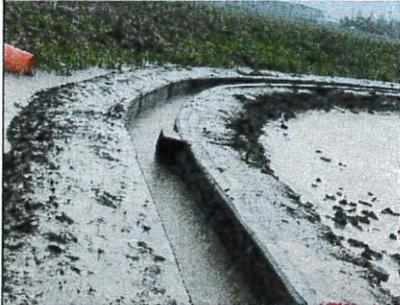
4	減輕	增設生態爬坡	■	□	灌溉渠道完成拆模後搭設外掛式生態爬坡。

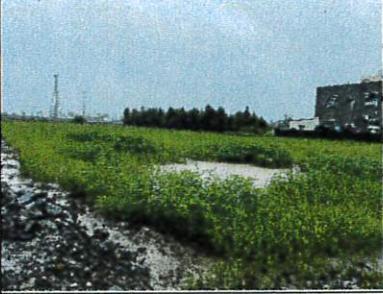
W-4 施工中生態保育措施自主檢查表(營造)						填寫單位
						營造單位
工程 名稱	竹子腳小給三等7線改善工程				施工期程	年 月 日~ 年 月 日 共 日
					抽查日期	114年7月28日
項次	生態保育 策略	措施抽查項目	抽查結果			抽查情形說明
			合格	不合格	尚未 執行	
1	迴避	迴避春夏季施作	<input type="checkbox"/>	<input checked="" type="checkbox"/>	<input type="checkbox"/>	<p>配合周邊作物耕種期程，於夏季（7月）進場施作，依施工前填寫生態異常狀況之處理原則，限縮擾動範圍及分區施工。</p>

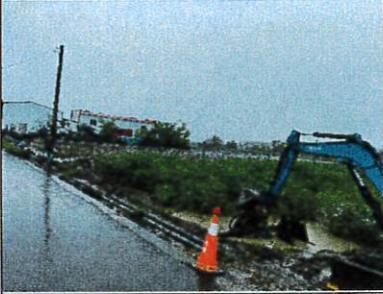
2	縮小	限縮施工便道範圍	<input checked="" type="checkbox"/>	<input type="checkbox"/>	<input type="checkbox"/>	<p>機具通行的施工便道利用既有道路，及緊鄰改善溝渠旁未耕作的農地</p>

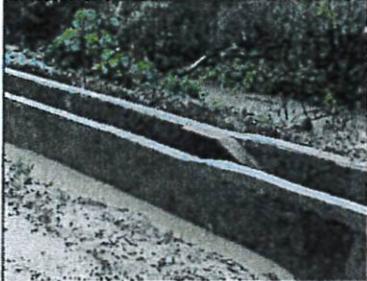
4	減輕	增設生態爬坡	■	□	□	溝渠改善完成的段落即設置外掛式生態爬坡。

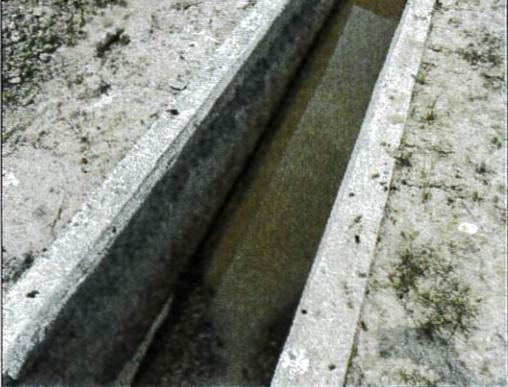
W-3.1 施工中生態保育措施抽查表(主辦)				填寫單位		
				主辦生態團隊		
工程名稱	竹子腳小給三等7線改善工程		施工期程		年 月 日 ~ 年 月 日 共 日	
			抽查日期		114年9月2日	
項次	生態保育策略	措施抽查項目	抽查結果			抽查情形說明
			合格	不合格	尚未執行	
1	迴避	迴避春夏季施作	<input type="checkbox"/>	<input checked="" type="checkbox"/>	<input type="checkbox"/>	<p>因配合周邊作物耕種期程，於夏末進場施作，依生態異常狀況處理原則，限縮擾動範圍及分區施工，現已完工。</p>

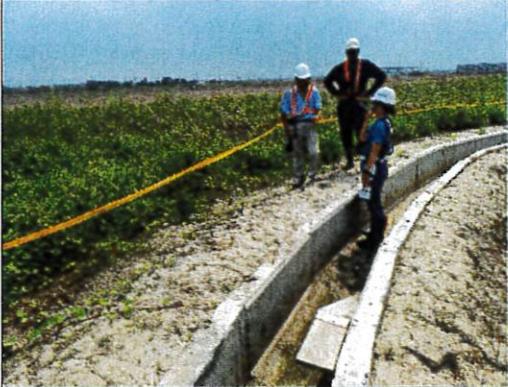
2	縮小	限縮施工便道範圍	<input checked="" type="checkbox"/>	<input type="checkbox"/>	<input type="checkbox"/>	<p>利用既有道路及緊鄰施工範圍的未耕作農地作為施工便道。</p>

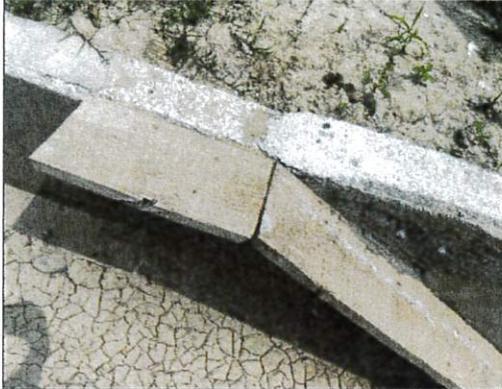
4	減輕	增設生態爬坡	■	□	□	灌溉渠道改善施作中，同時搭設外掛式生態爬坡。

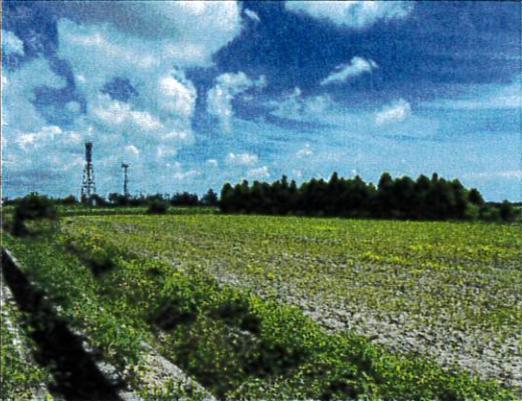
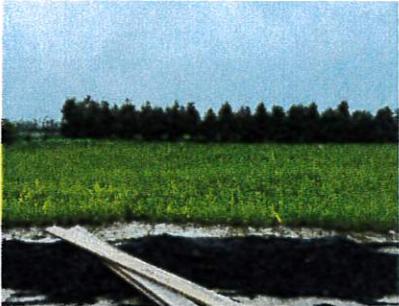
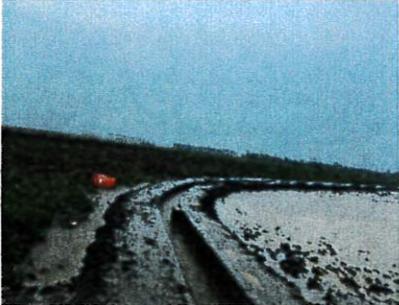
W-5.1 生態異常狀況處理表(主辦)			填寫單位	
			主辦生態團隊	
填表人員 單位/職稱 (簽名+日期)	林志崇 114.7.1 嘉南管理處/副工程師	填表日期	114年6月20日	
狀況提報人 單位/職稱 (簽名+日期)	吳東展 114.7.1 環觀景觀生態/協理	異常狀況發現日期	114年6月17日	
異常狀況說明	工期配合作物收成及通水期間規劃，無法完全依保育措施執行，確實迴避於春夏季期間施作。

解決對策	考量農田水利工程大多施作幅度較窄，依生態檢核團隊建議採下列解決對策執行： (1) 以土堰或其他明顯措施區標示工程施作擾動範圍，避免擴大影響範圍。 (2) 避免多工區同時且長時間施作，保留可供野生動物利用的緩衝時間及區域。			
複查人員 (單位/職稱)	吳東展 環觀景觀生態/協理	複查日期	114年7月28日	
改善結果	<input type="checkbox"/> 需再行改善： <input checked="" type="checkbox"/> 已妥善處理：依擬定之解決對策執行，減少對周邊野生動物的干擾。

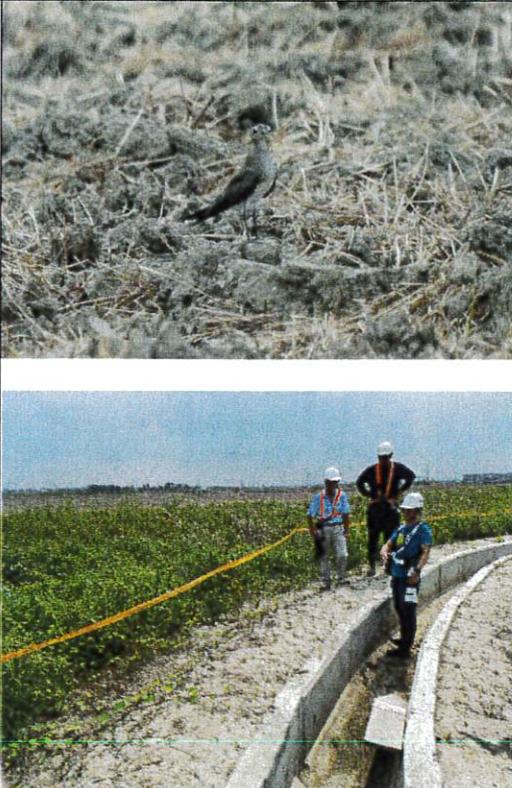
複查人員 (單位/職稱)	吳東展 環靚景觀生態/協理	複查日期	114年9月2日
改善結果	<p>□需再行改善：</p> <p>■已妥善處理：依擬定之解決對策執行，減少對周邊野生動物的干擾，施工期間及完工後可見保育類野生動物燕鴿利用周邊棲地繁殖。</p>

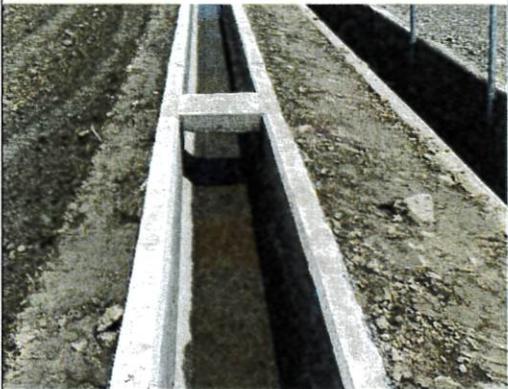
W-3.2 施工中生態保育措施抽查表(監造)			填寫單位			
			監造單位			
工程名稱	竹子腳小給三等7線改善工程		施工期程			
			年月日 ~ 年月日 共 日			
			抽查日期			
			114年9月2日			
項次	生態保育策略	措施抽查項目	抽查結果			抽查情形說明
			合格	不合格	尚未執行	
1	迴避	迴避春夏季施作	<input type="checkbox"/>	<input checked="" type="checkbox"/>	<input type="checkbox"/>	<p>配合周邊農耕地農作規劃，於7月進場施作，依生態異常狀況處理表建議之方案執行，限縮開挖範圍及避免同時於多工區作業，現已完成工區施作。</p>

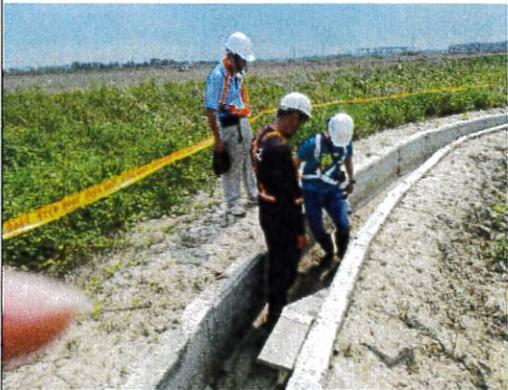
2	縮小	限縮施工便道範圍	<input checked="" type="checkbox"/>	<input type="checkbox"/>	<input type="checkbox"/>	<p>利用既有道路及緊鄰施工範圍的區域為施工便道，工程完成施作，後續撤離限制範圍的警示帶。</p>

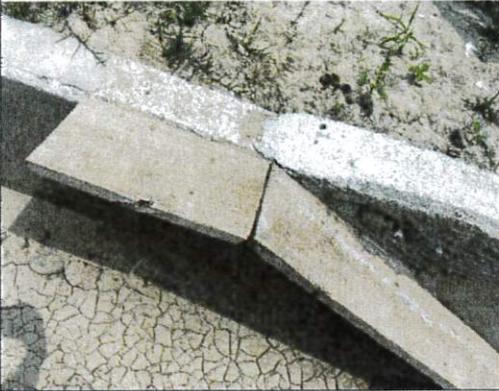
4	減輕	增設生態爬坡	■	□	生態爬坡設置完成。

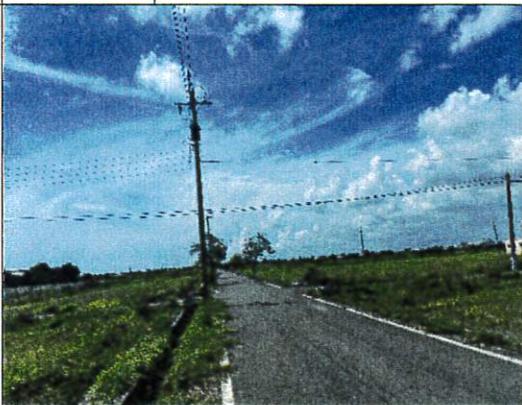
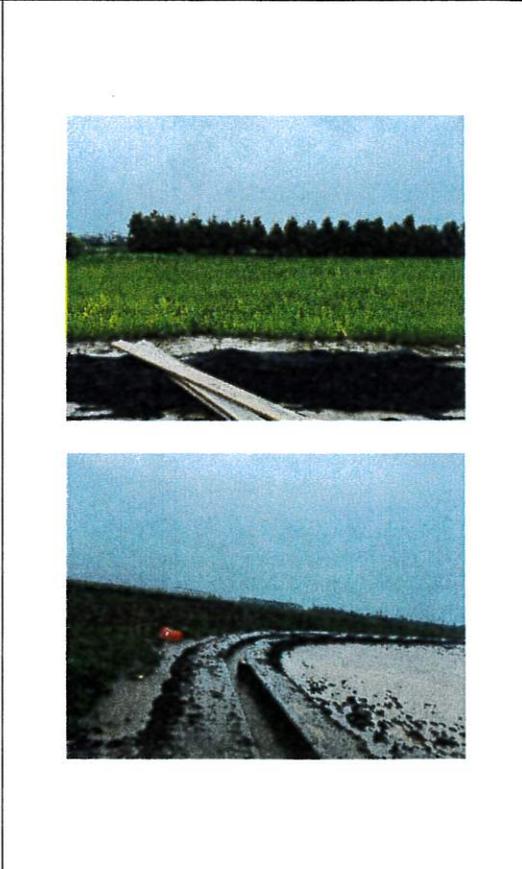
W-5.2 生態異常狀況處理表(監造)			填寫單位 監造單位	
填表人員 單位/職稱 (簽名+日期)	林志崇 114.7.1 嘉南管理處/副工程師	填表日期	114年6月20日	
狀況提報人 單位/職稱 (簽名+日期)	吳東展 114.7.1 環靚景觀生態/協理	異常狀況發現日期	114年6月17日	
異常狀況說明	工期配合作物收成及通水期間規劃，經確認無法完全依保育措施執行，確實迴避於春夏季期間施作。

解決對策	考量農田水利工程大多施作幅度較窄，依生態檢核團隊建議採下列解決對策執行： (1) 以土堰或其他明顯措施區標示工程施作擾動範圍，避免擴大影響範圍。 (2) 避免多工區同時且長時間施作，保留可供野生動物利用的緩衝時間及區域。			
複查人員 (單位/職稱)	吳東展 環靚景觀生態/協理	複查日期	114年7月28日	
改善結果	<input type="checkbox"/> 需再行改善： <input checked="" type="checkbox"/> 已妥善處理：依擬定之解決對策執行，減少對周邊野生動物的干擾。

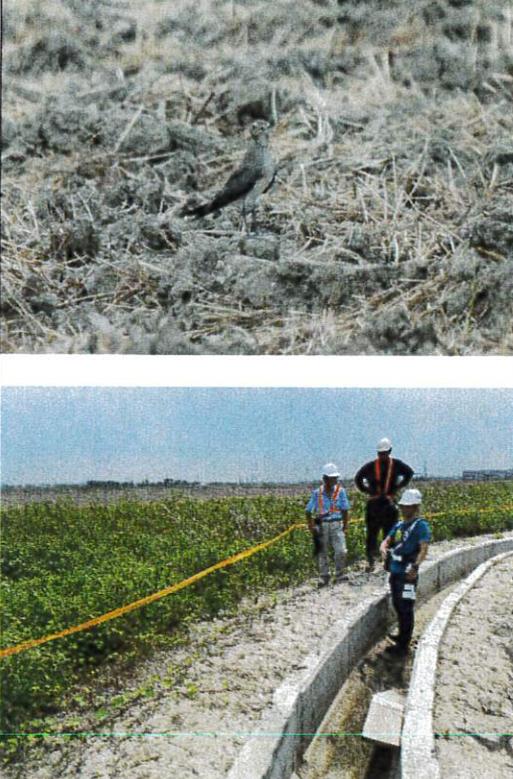
複查人員 (單位/職稱)	吳東展 環靚景觀生態/協理	複查日期	114年9月2日
改善結果	<p>□需再行改善：</p> <p>■已妥善處理：依擬定之解決對策執行，減少對周邊野生動物的干擾，施工期間及完工後可見保育類野生動物燕鴿利用周邊棲地繁殖。</p>

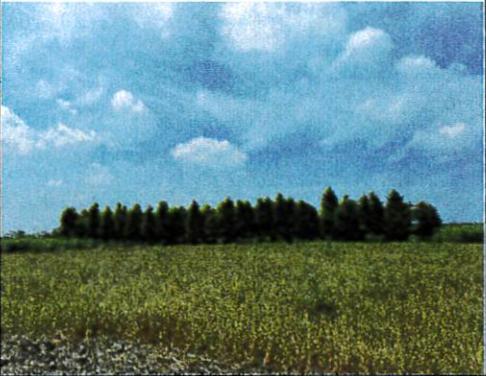
W-4 施工中生態保育措施自主檢查表(營造)				填寫單位		
				營造單位		
工程名稱	竹子腳小給三等7線改善工程			施工工期		年 月 日~ 年 月 日 共 日
				抽查日期		114年9月2日
項次	生態保育策略	措施抽查項目	抽查結果			抽查情形說明
			合格	不合格	尚未執行	
1	迴避	迴避春夏季施作	<input type="checkbox"/>	<input checked="" type="checkbox"/>	<input type="checkbox"/>	<p>配合周邊作物耕種期程，於夏季（7月）進場施作，依施工前填寫生態異常狀況之處理原則，限縮擾動範圍及分區施工，現已完成工區施作。</p>

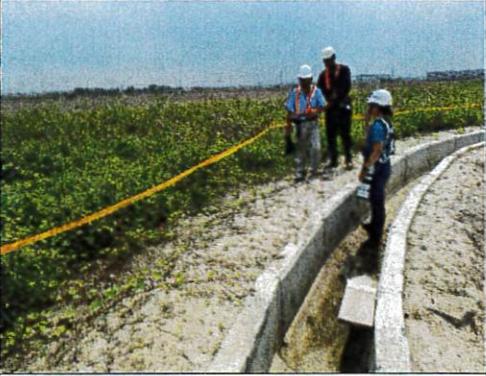
2	縮小	限縮施工便道範圍	<input checked="" type="checkbox"/>	<input type="checkbox"/>	<input type="checkbox"/>	<p>機具通行的施工便道利用既有道路，及緊鄰改善溝渠旁未耕作的農地，現已完成施作，剩餘警示措施需移除。</p>

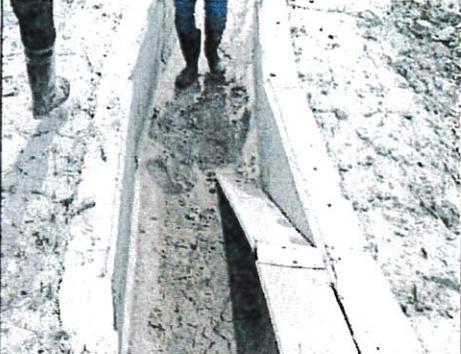
4	減輕	增設生態爬坡	■	□	□	<p>溝渠改善完成的段落即設置外掛式生態爬坡，歷經颱風豪雨後未毀損，但因本計畫設置的生態爬坡為木製，長期可能腐朽損壞，需將此項納入維護管理的檢查項目。</p>

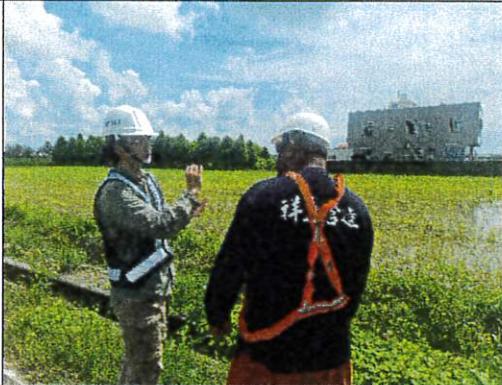
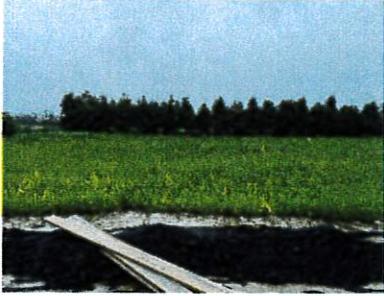
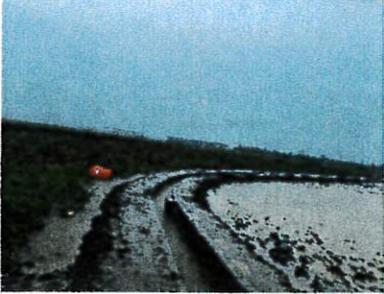
W-5.3 生態異常狀況處理表(營造)			填寫單位
			營造單位
填表人員 單位/職稱 (簽名+日期)	陳冠州 114.6.20 祥盛營造/現場人員	填表日期	114年6月20日
狀況提報人 單位/職稱 (簽名+日期)	吳東展 114.7.1 環靚景觀生態/協理	異常狀況發現日期	114年6月17日
異常狀況說明	工期配合作物收成及通水期間規劃，與主辦單位及營造單位確認工程規劃，無法完全依保育措施規劃，確實迴避於春夏季期間施作。

解決對策	考量農田水利工程大多施作幅度較窄，建議採下列解決對策執行： 以土堰或其他明顯措施區標示工程施作擾動範圍，避免擴大影響範圍。 避免多工區同時且長時間施作，保留可供野生動物利用的緩衝時間及區域。		
複查人員 (單位/職稱)	吳東展 環靚景觀生態/協理	複查日期	114年7月28日
改善結果	<input type="checkbox"/> 需再行改善： <input checked="" type="checkbox"/> 已妥善處理：依擬定之解決對策執行，減少對周邊野生動物的干擾。

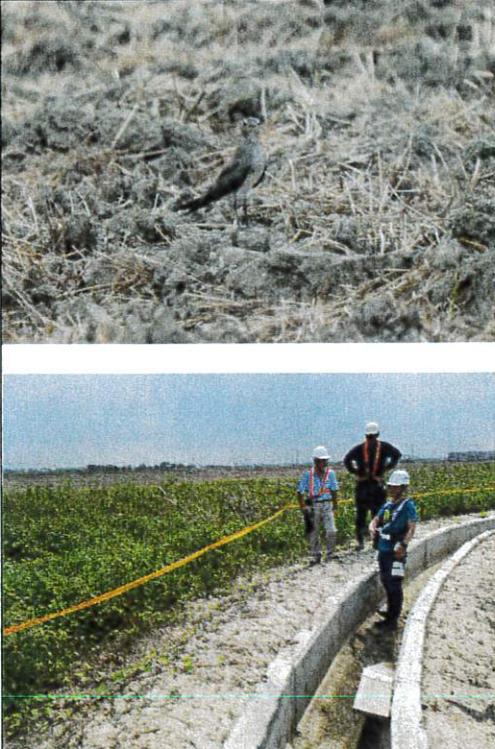
複查人員 (單位/職稱)	吳東展 環觀景觀生態/協理	複查日期	114年9月2日
改善結果	<p>□需再行改善：</p> <p>■已妥善處理：依擬定之解決對策執行，減少對周邊野生動物的干擾，施工期間及完工後可見保育類野生動物燕鴿利用周邊棲地繁殖。</p>
