農業部農田水利署工程生態檢核自評表-架構

**農業部農田水利署工程生態檢核自評表**

| | 工程/計畫<br>名稱 | 南牛挑灣小給一之五等6線改善工程 | 主辦機關 | 農田水利署嘉南管理處 |

| 工程或計畫名稱 | 南牛挑灣小給一之五等 6 線改善工程 | 工程編號 | 嘉南 114SA16 |

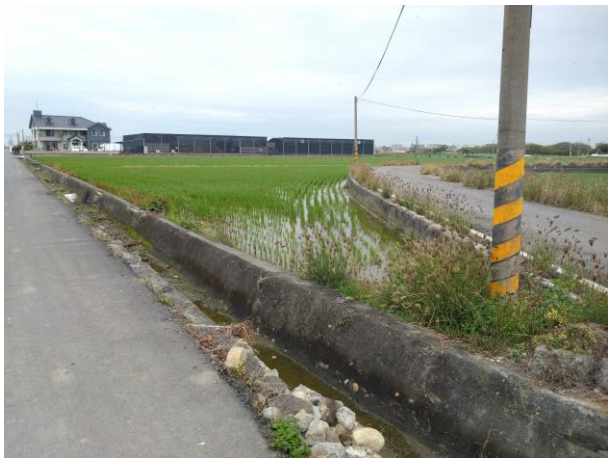
| P-3 現勘紀錄表 | | | 填寫單位 | |
|---|---|---|---|--|
| <p>1. 生態現況描述：</p> <p>(記錄工程影響範圍內水陸域生態或棲地環境現況)</p> <p>龜子港小給 1-3：</p> <p>渠道臨路，附近耕地以雙期稻作為主，居民在稻作停作時還會種植空心菜。</p> <p>北小糠榔小給 3-22：</p> <p>周邊以三年二期作玉米為主，偶爾種植零星的果樹，現為老舊內面工渠道需要更新。</p> | | <p>龜子港小給 1-3：</p> <p>北小糠榔小給 3-2：</p> | | |

(一)本案工程周邊多為旱田環境，是爬蟲類與陸禽高度利用之環境，建議應保留渠道旁的草澤、竹林與大型喬灌木，並以警示帶明確劃設施工範圍，避免過度干擾到原定工區以外的環境。

(二)工程施作期間機具噪音對周邊環境影響，建議避開晨昏時段，減低對鳥類的擾動。。

(三)因周遭關注物種(環頸雉、燕鴿、彩鵲等)幼雛有落溝之可能，建議後續確認工區是否有動物掉落受困情形，並評估在不影響通水功能下，補充動物逃生通道，提供生物不慎掉落後的逃生機會。

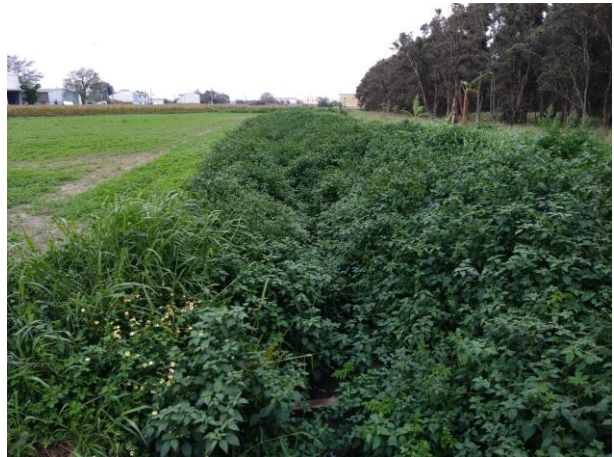
下蔦松小排 2-15：

西邊有台糖造林地，雖林相單一但是是鳴禽的合適棲地；渠道本身已長滿大量草本植物，無法看見渠道本體。

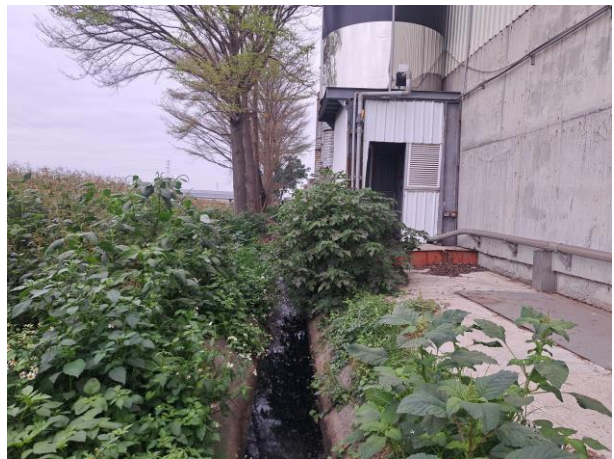
下蔦松小給 1-2：

渠道沿線有廠房及養菇場，廢水排放會使渠道內水體受汙染，周邊田區是以種植玉米為主的旱田。

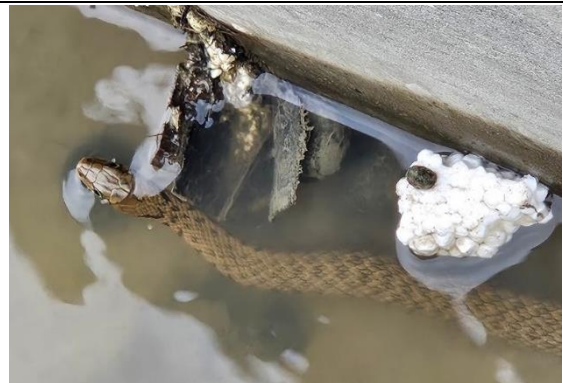
2. 分析工程對生態環境之影響(潛在生態議題)：
- 矩形溝雖可降低毀損之頻率，但邊壁坡度過陡和光滑的表面，會使誤入水圳的動物無法順利脫困或是通行，影響水禽的雛鳥、爬蟲類、兩棲類，甚至是哺乳類會受困於灌排系統。
- 施工時造成的棲地環境改變，邊坡植被覆蓋減少、演替被阻礙，可能衝擊到高度利用周邊水田濕地的動物；機具運轉之噪音，會造成周遭棲地內之動物緊迫。
- 長距離的施工便道施作，同時會對四周鳥類和水中生物造成振動、噪音及擾動等干擾。

困溝之三級保育爬蟲類-草花蛇

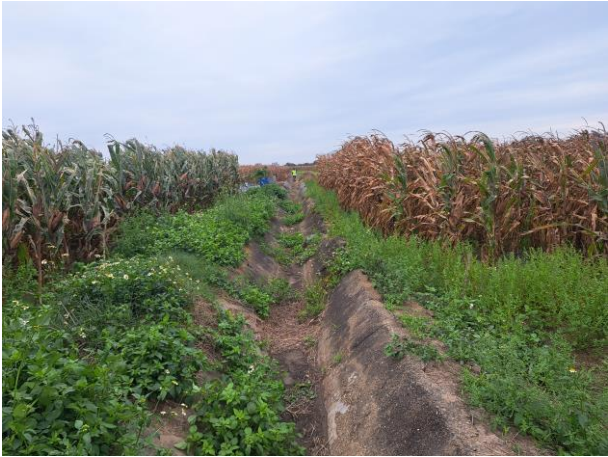
| D-3 現勘調查紀錄表 | | | 填寫單位 |
|---|---|---|---|
| <p>1. 棲地現況描述：</p> <p>(記錄工程影響範圍內水陸域生態或棲地環境現況)</p> <p>北小榛榔小給 3-2：</p> <p>周邊以三年二期作玉米為主，偶爾種植零星的果樹，現為老舊內面工渠道需要更新。</p> | | <p>日期：114 年 3 月 18 日</p> <p>位置：北小榛榔小給 3-2</p> | |

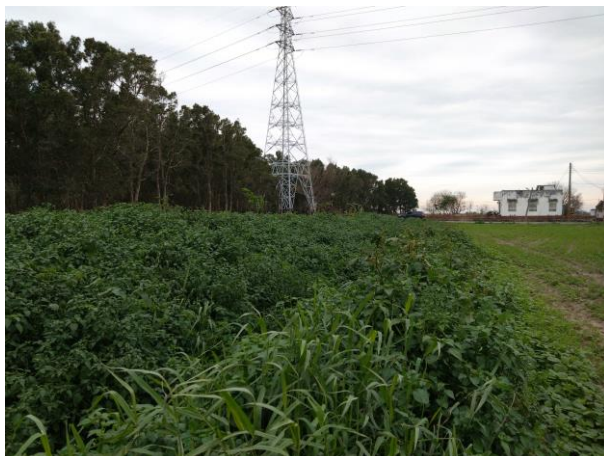
位置：下蔦松小排 2-15

西邊有台糖造林地，雖林相單一但是是鳴禽的合適棲地；渠道本身已長滿大量草本植物，無法看見渠道本體。

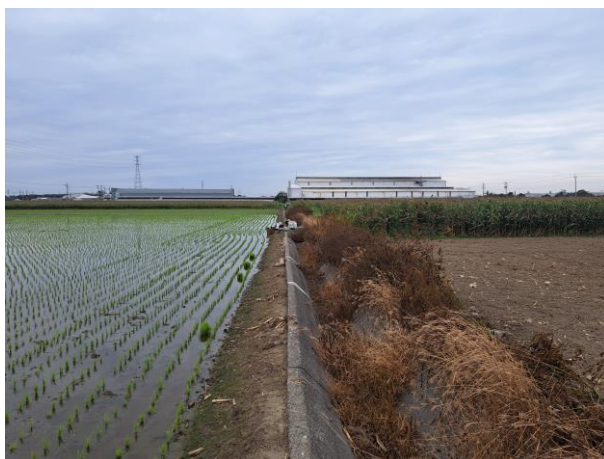
位置：下蔦松小給 1-2

渠道沿線有廠房及養菇場，廢水排放會使渠道內水體受汙染，周邊田區是以種植玉米為主的旱田。

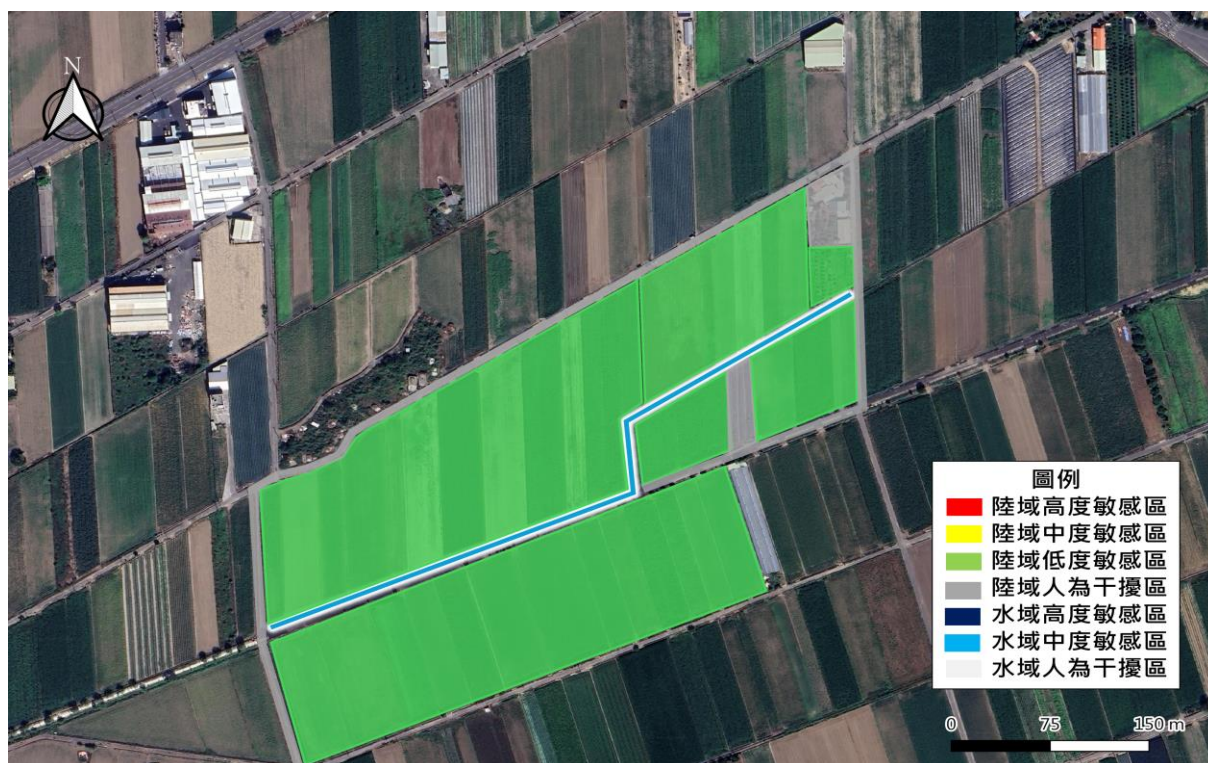
位置：北小椋榔小給 3-2

| 燕鴿、環頸雉 | 1. 棲息於平原旱地及農地<br>2. 掉落圳路，被困風險提高<br>3. 路殺 | 減輕：避免晨昏及夜間施工，清除廢棄石塊、砂土及環境周圍的垃圾，施工便道應考量關注物種及棲地保護，降低施工噪音。 |

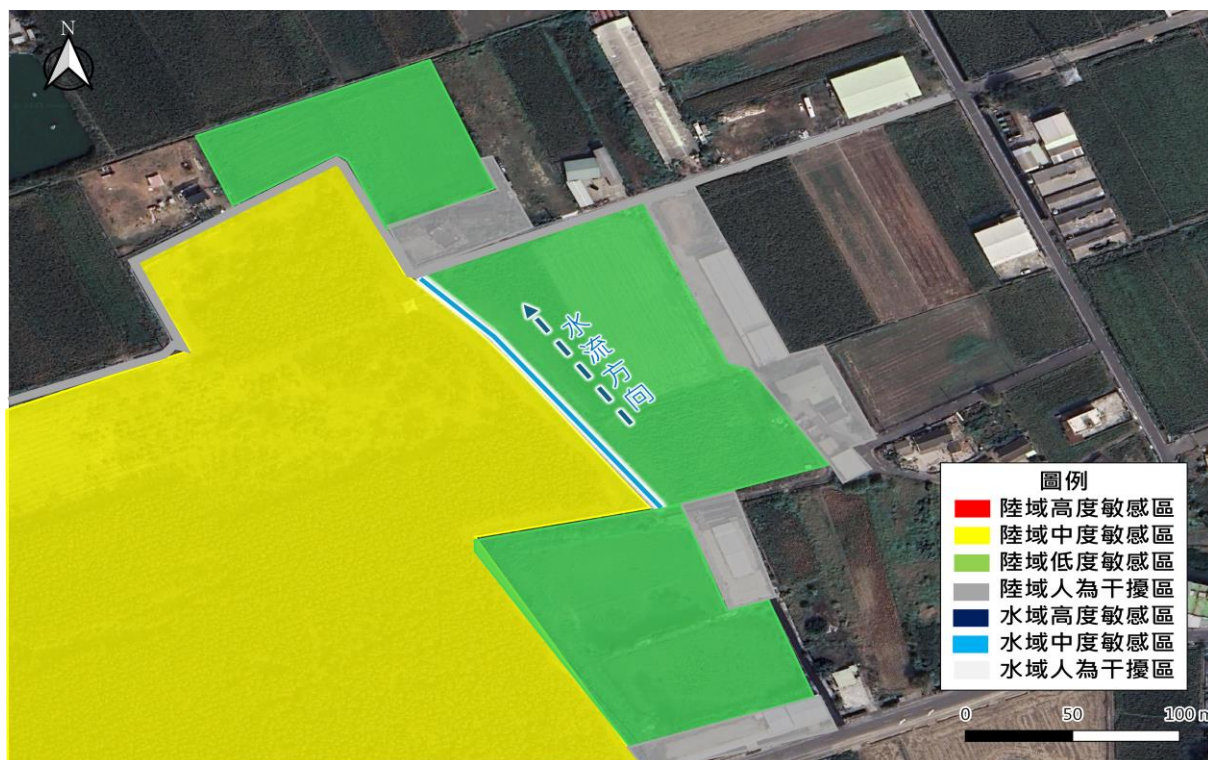
位置：下蔦松小排 2-15

| 燕鴿、環頸雉 | 1. 棲息於平原旱地及農地<br>2. 掉落圳路，被困風險提高<br>3. 路殺 | 減輕：避免晨昏及夜間施工，清除廢棄石塊、砂土及環境周圍的垃圾，施工便道應考量關注物種及棲地保護，降低施工噪音。 |
