農業部農田水利署工程生態檢核自評表-架構

**農業部農田水利署工程生態檢核自評表**

| | 工程/計畫<br>名稱 | 蒜頭小給三之五等 7 線改善工程 | 主辦機關 | 農田水利署嘉南管理處 | |

| 生態檢核分級表 | | | 填寫單位 |
|---|---|---|---|
| 工程或計畫名稱 | 蒜頭小給三之五等 7 線改善工程 | 工程編號 | 嘉南 114SA18 |

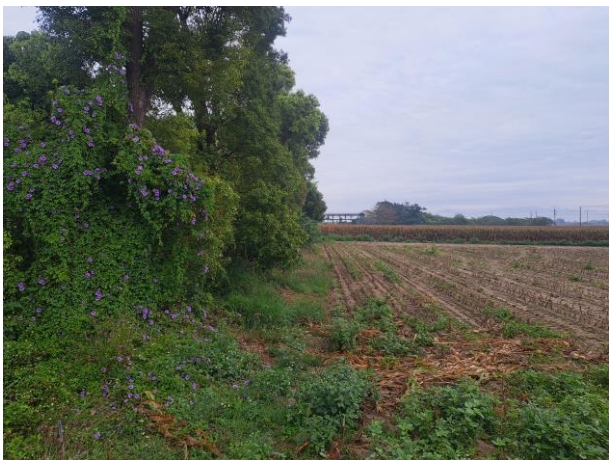
| <p>時間：114 年 3 月 18 日<br/>說明：蒜頭小給 3-5</p> | <p>時間：114 年 3 月 18 日<br/>說明：東鴨母寮主給 1-1</p> |

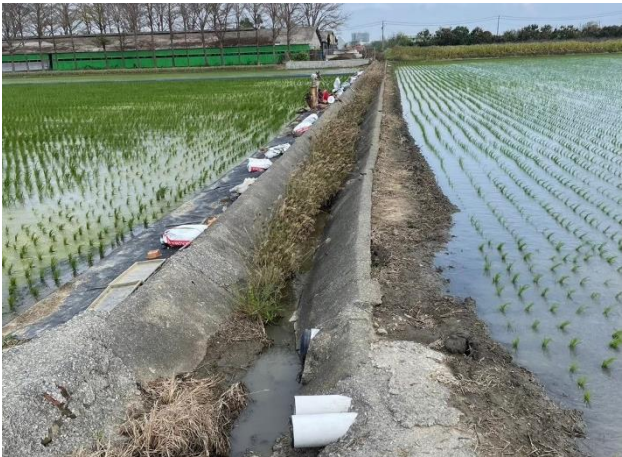
| <p>時間：114 年 3 月 18 日<br/>說明：東鴨母寮小給 2-7</p> | <p>時間：114 年 3 月 18 日<br/>說明：西崁後小給 2-1</p> |

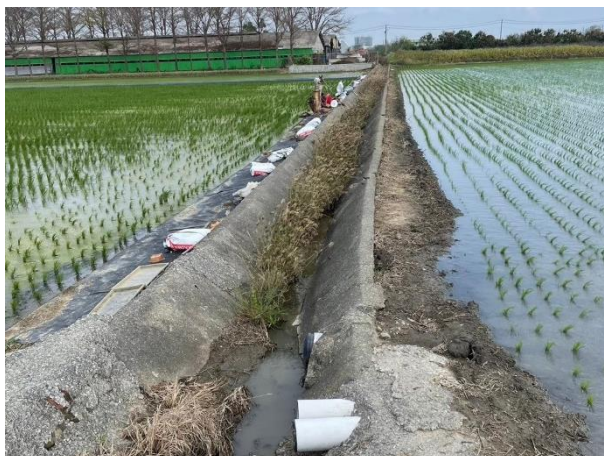
東鴨母寮小給 2-7

東鴨母寮小給 2-7：

渠道臨路，沿線田區以玉米田、水田為主，中段有養豬戶、南側有小片龍眼、芒果雜木林。

(一)本案工程周邊多為旱田環境，是爬蟲類與陸禽高度利用之環境，建議應保留渠道旁的草澤、竹林與大型喬灌木，並以警示帶明確劃設施作範圍，避免過度干擾到原定工區以外的環境。

(二)工程施作期間機具噪音對周邊環境影響，建議避開晨昏時段，減低對鳥類的擾動。。

(三)因周遭關注物種(環頸雉、燕鴿、彩鵲等)幼雛有落溝之可能，建議後續確認工區是否有動物掉落受困情形，並評估在不影響通水功能下，補充動物逃生通道，提供生物不慎掉落後的逃生機會。

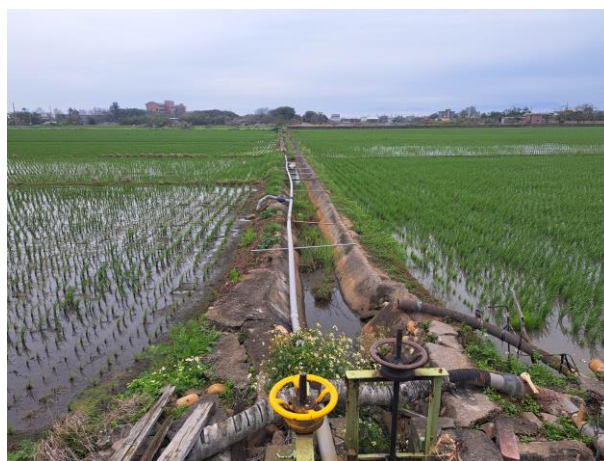
西崁後小給 2-1

西崁後小給 2-1：

以玉米田、水田為主，西段有建物，渠道現為內面工側溝斑駁、部分破損，工程內容為修補破損段落。

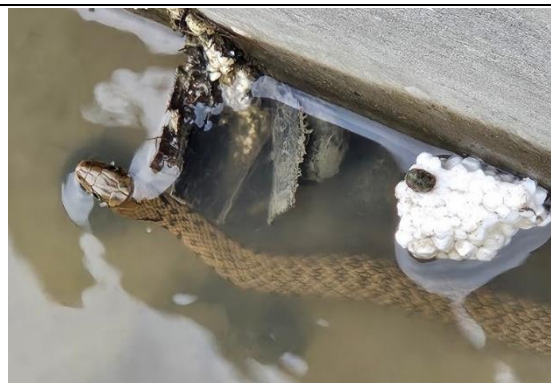
2. 分析工程對生態環境之影響(潛在生態議題)：
- 矩形溝雖可降低毀損之頻率，但邊壁坡度過陡和光滑的表面，會使誤入水圳的動物無法順利脫困或是通行，影響水禽的雛鳥、爬蟲類、兩棲類，甚至是哺乳類會受困於灌排系統。
- 施工時造成的棲地環境改變，邊坡植被覆蓋減少、演替被阻礙，可能衝擊到高度利用周邊水田濕地的動物；機具運轉之噪音，會造成周遭棲地內之動物緊迫。
- 長距離的施工便道施作，同時會對四周鳥類和水中生物造成振動、噪音及擾動等干擾。

困溝之三級保育爬蟲類-草花蛇

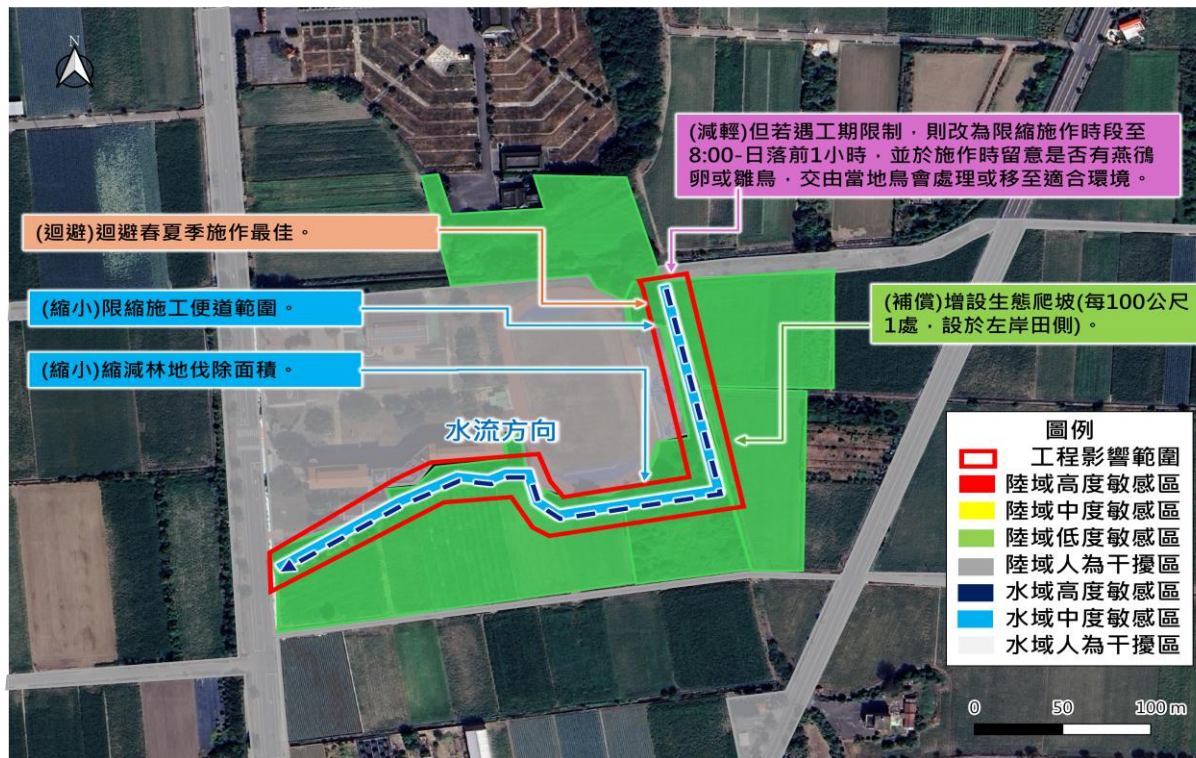
位置：蒜頭小給 3-5

| | 3.保育措施： | <p>(迴避/縮小)迴避春夏季鳥類繁殖季施工減少干擾，但若遇工期限制則減少施工天數。</p> <p>(減輕)限縮施作時段至 8:00-日落前 1 小時，降低晨昏鳥類活動時間之干擾。</p> <p>(縮小)限縮施工便道範圍，減輕棲地破壞。</p> <p>(減輕)增設生態爬坡(每 100 公尺 1 處，設於靠田側)，讓剛出生的幼鳥落溝時有逃脫的可能。</p> | |
