農業部農田水利署工程生態檢核自評表-架構

| | 工程/計畫<br>名稱 | 土溝二輪小給四等 5 線改善工程 | 主辦機關 | 農田水利署嘉南管理處 | |

| 工程或計畫名稱 | 土溝二輪小給四等5線改善工程 | 工程編號 | 嘉南 114SA19 |

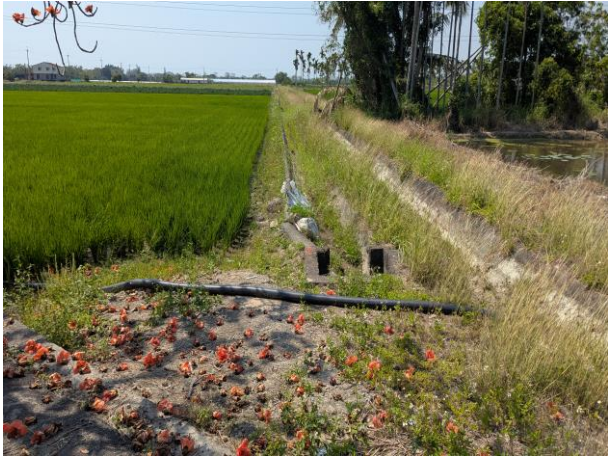
| <p>時間：114 年 3 月 26 日<br/>說明：海豐厝三輪小給三之三</p> | |

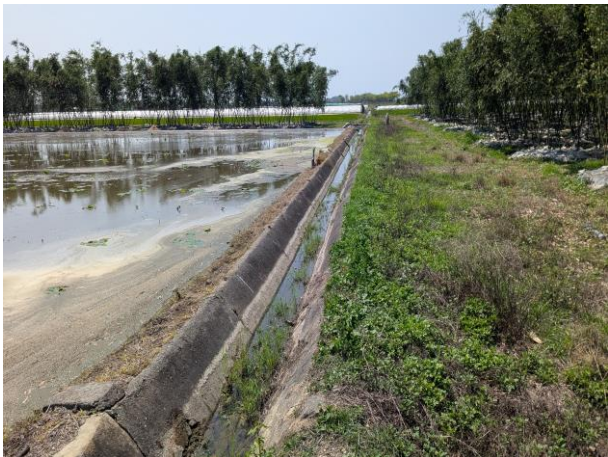
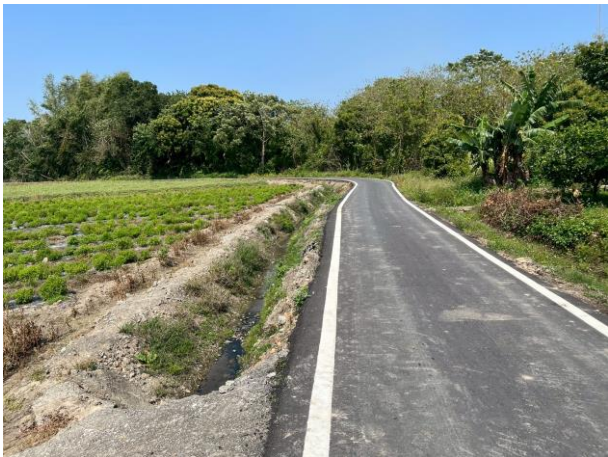
| P-3 現勘紀錄表 | | | 填寫單位 |
|---|---|---|---|
| <p>1. 生態現況描述：</p> <p>(記錄工程影響範圍內水陸域生態或棲地環境現況)</p> <p>土溝二輪小給四：</p> <p>北邊為 1 竹林，周邊田區以水稻為主，渠道現況為老舊內面工渠道需要更新。</p><br><p>馬稠後四輪小排四之二：</p> <p>渠道臨路，但橫跨道路為林相豐富之雜木林，周邊田區以水稻為主，亦會種植九層塔等香料植物。渠道現況為老舊內面工渠道需要更新。</p> | | <p>土溝二輪小給四</p> <br><p>馬稠後四輪小排四之二</p> | |

| <p>3. 現勘結果與建議：</p> <p>(一)本案工程周邊多為旱田環境，是爬蟲類與陸禽高度利用之環境，建議應保留渠道旁的草澤、竹林與大型喬灌木，並以警示帶明確劃設施作範圍，避免過度干擾到原定工區以外的環境。</p> <p>(二)工程施作期間機具噪音對周邊環境影響，建議避開晨昏時段，減低對鳥類的擾動。。</p> <p>(三)因周遭關注物種(環頸雉、燕鴿、彩鵲等)幼雛有落溝之可能，建議後續確認工區是否有動物掉落受困情形，並評估在不影響通水功能下，補充動物逃生通道，提供生物不慎掉落後的逃生機會。</p> | |

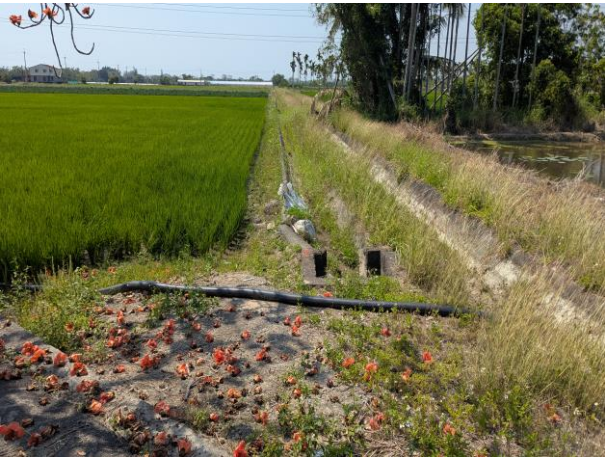
| <p>海豐厝三輪小給三之三：</p> <p>周邊田區以水稻為主，渠道現況為老舊內面工渠道有大量草本植物生長，初步現勘唔珍稀植物，整體構造物狀況需要更新。</p> | <p>海豐厝三輪小給三之三</p> |

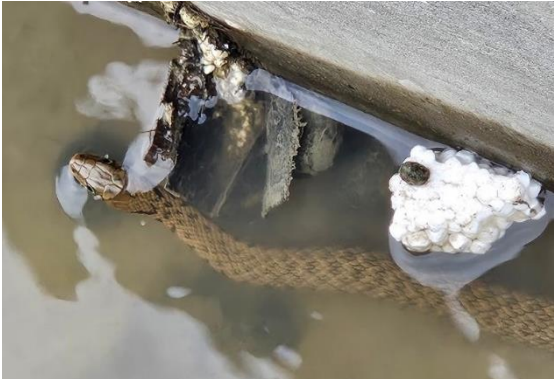
| <p>2. 分析工程對生態環境之影響(潛在生態議題)：</p> <p>矩形溝雖可降低毀損之頻率，但邊壁坡度過陡和光滑的表面，會使誤入水圳的動物無法順利脫困或是通行，影響水禽的雛鳥、爬蟲類、兩棲類，甚至是哺乳類會受困於灌排系統。</p> <p>施工時造成的棲地環境改變，邊坡植被覆蓋減少、演替被阻礙，可能衝擊到高度利用周邊水田濕地的動物；機具運轉之噪音，會造成周遭棲地內之動物緊迫。</p> <p>長距離的施工便道施作，同時會對四周鳥類和水中生物造成振動、噪音及擾動等干擾。</p> | <p>因溝之三級保育爬蟲類-草花蛇</p> <p>(圖片來源：台農院團隊)</p> <p>攝於宜蘭二結排水一結革新二中排茭白8小排)</p> |
