農業部農田水利署工程生態檢核自評表

| 工程基本資料 | 生態檢核-總表 | | <input type="checkbox"/> 第一級生態檢核<br><input checked="" type="checkbox"/> 第二級生態檢核 | | 填寫單位 |
|---|---|---|---|---|---|
| | 工程/計畫名稱 | 吉貝要小排三等5線改善工程 | 主辦機關 | 農業部農田水利署 | |
| 工程概要 | 矩型溝 775 公尺，版橋 17 處 | | | | |

| 生態檢核分級表 | | | 填寫單位 |
|---|---|---|---|
| 工程或計畫名稱 | 吉貝耍小排三等5線改善工程 | 工程編號 | 嘉南 114SB04 |

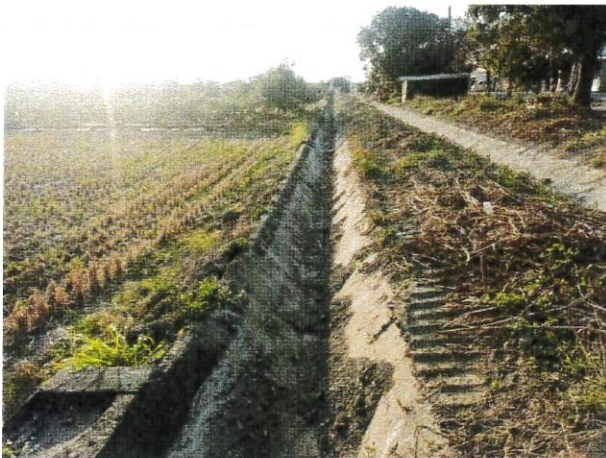
| 工程生態檢核基本資料表 | | | | <input type="checkbox"/> 第一級生態檢核<br><input checked="" type="checkbox"/> 第二級生態檢核 | | 填寫單位 | |
|---|---|---|---|---|---|---|--|
| 棲地現況說明：吉貝耍小排三及大腳腿小排三之七，一側為農路一側為水稻田；田尾小給三之一一側為灌溉水路一側為水稻田。 | | | | | | | |

| <p>時間：114.1.17<br/>說明：田尾小給三之一</p> | <p>時間：114.1.17<br/>說明：吉貝耍小排三</p> |

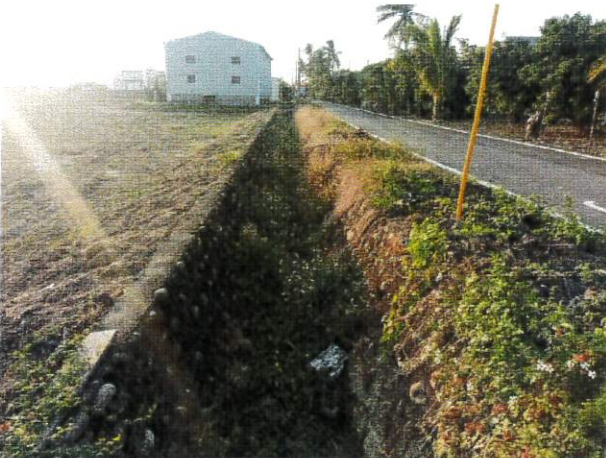
| <p>時間：114.1.17<br/>說明：大腳腿小排三之七</p> | <p>時間：<br/>說明：</p> |

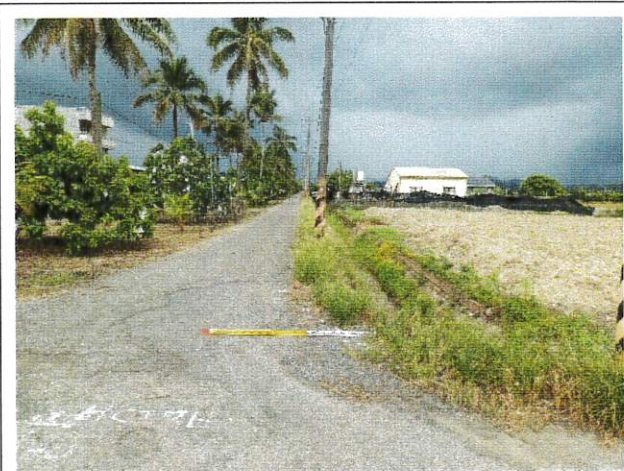
| D-3 現勘調查紀錄表 | | | 填寫單位 |
|---|---|---|---|
| <p>1. 棲地現況描述：</p> <p>(記錄工程影響範圍內水陸域生態或棲地環境現況)</p> <p>大腳腿小排三之七一側為農路，一側為水稻田、荒地及零星住宅。</p> | | <p>日期：114 年 3 月 19 日<br/>位置：大腳腿小排三之七</p> | |

| D-3 現勘調查紀錄表 | | | 填寫單位 |
|---|---|---|---|
| <p>4. 現勘結果與建議：施工機具主要行駛於農路上，不須於田側另開便道，施工中的土方借用臨地農田暫時堆置，構造物完成後將回填至原堤岸。並已納入生態爬坡設計，當野生動物不慎受困於矩型溝時，可藉此逃脫。</p> | | | |
