農業部農田水利署嘉南管理處  
南果穀後小給二之十四等3線  
調度設施強化工程

核定及規劃設計階段

生態檢核報告書

中華民國 114 年 7 月

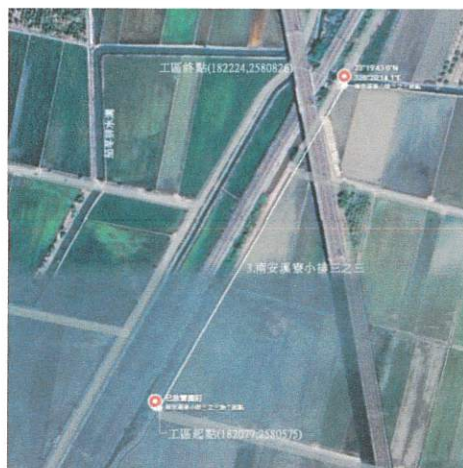
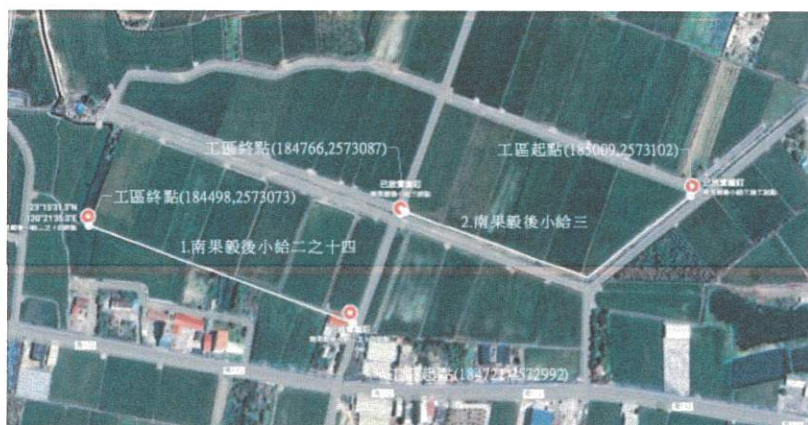
※工程位置圖：

| 工程生態檢核基本資料表 | | | | | <input type="checkbox"/> 第一級生態檢核<br><input checked="" type="checkbox"/> 第二級生態檢核 | | 主辦機關<br>設計單位<br>生態團隊<br>監造、營造單位 | |
|---|---|---|---|---|---|---|---|--|
| 工程緣由目的 | 本工程改善之水路係早期設施，為土渠、內面工或砌石工渠道，因土渠易淤積、坍塌及內面工老化破損嚴重，影響農民之灌溉排水權益，故擬施行本工程以利通水及水資源之運用。 | | | 擬辦工程概估內容 | 矩形溝 795.8m、箱涵 4.5m、版橋 8m、生態廊道 2 處、生物爬坡道 4 處。 | | | |

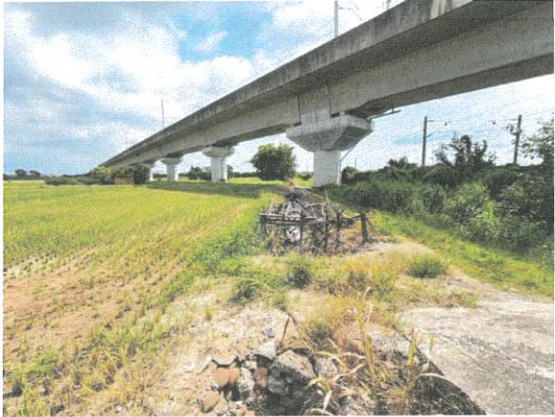
| <p>時間：114 年 6 月 26 日<br/>說明：南安溪寮小排三之三現況</p> | <p>時間：114 年 6 月 26 日<br/>說明：南安溪寮小排三之三周邊皆為水稻田<br/>上有高鐵穿越</p> |

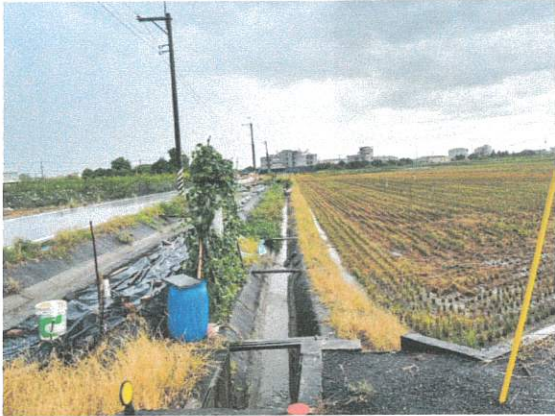
| <p>時間：114 年 6 月 26 日<br/>說明：南果穀後小給三現況</p> | <p>時間：114 年 6 月 26 日<br/>說明：周邊皆為水稻田</p> |

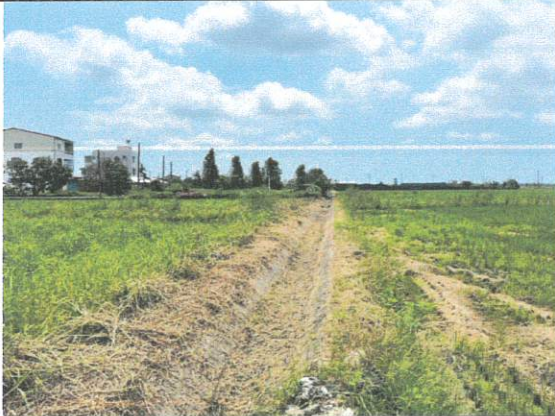
| <p>時間：114 年 7 月 17 日<br/>說明：南果穀後小給二之十四</p> | <p>時間：114 年 7 月 17 日<br/>說明：周邊為收割後稻田</p> |

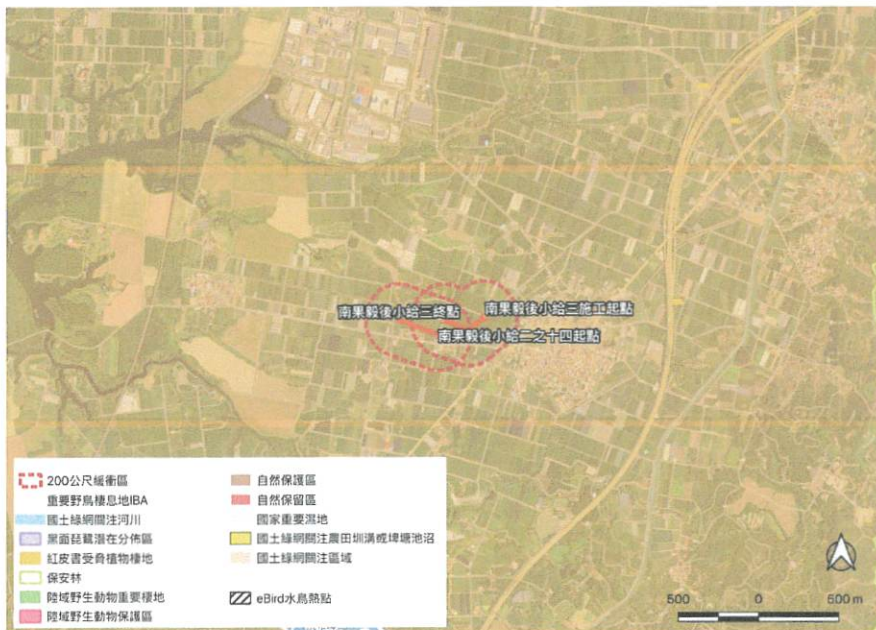
■是，生態敏感區套疊結果說明：三處排給水設施均與國土綠網關注區重疊(非法定生態關注區)

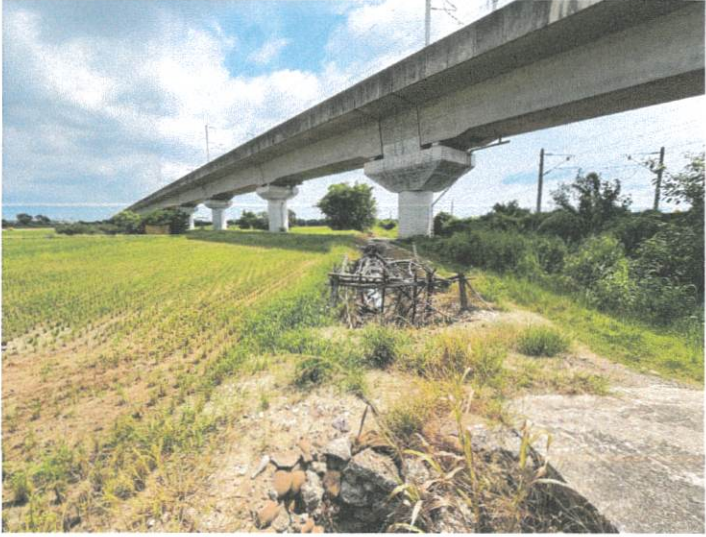
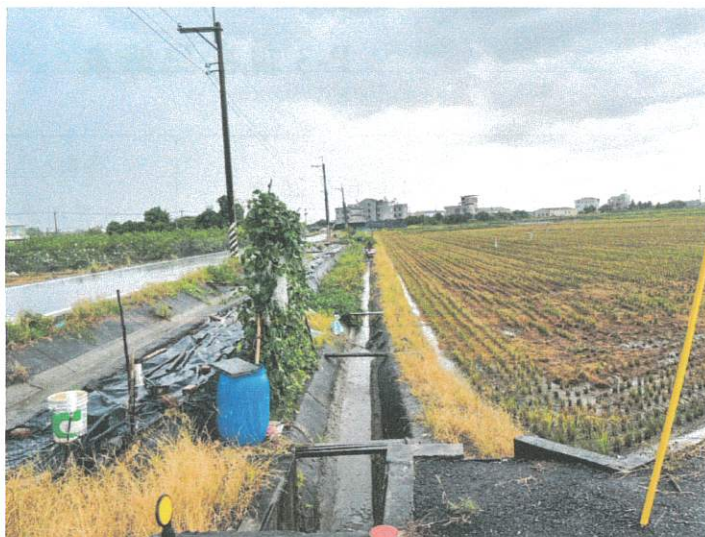
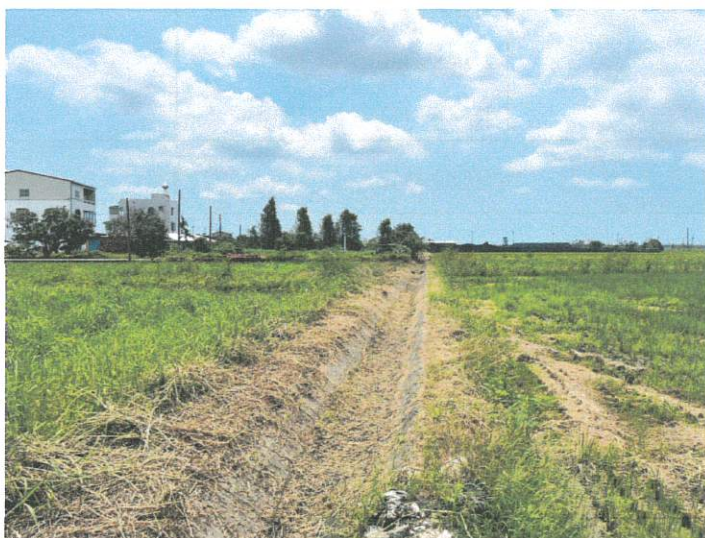
| P-3 現勘紀錄表 | | | 主辦機關 |
|---|---|---|---|
| 1. 生態現況描述：<br>本區農田排/給水渠道兩側皆為有耕作之農田，主要種植作物以水稻為主。 | | | |

2. 分析工程對生態環境之影響(潛在生態議題)：
- 渠道更新為 U 型溝，可能會增加尚未有飛行能力的幼鳥，墜落後無法逃脫的風險，將影響保育類鳥類：彩鷸的繁殖成功率。

3. 現勘結果與建議：
- 建議增設動物逃脫設施。

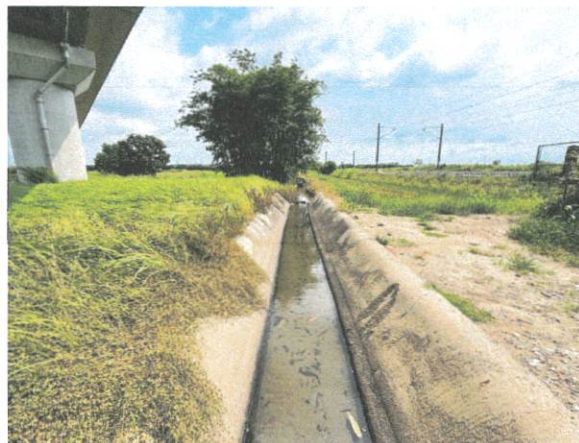
日期：114 年 6 月 26 日

說明：南安溪寮小排三之三有高鐵穿越，西側為台鐵軌道，其他區域主要為水稻田。

| | 說明：南果穀後小給二之十四 | |
|---|---|--|
| <p>4. 現勘結果與建議：</p> <p>建議增設動物逃脫道，且逃脫設施應設置於倚靠農田側，降低動物逃脫後遭路殺之風險。</p> | | |

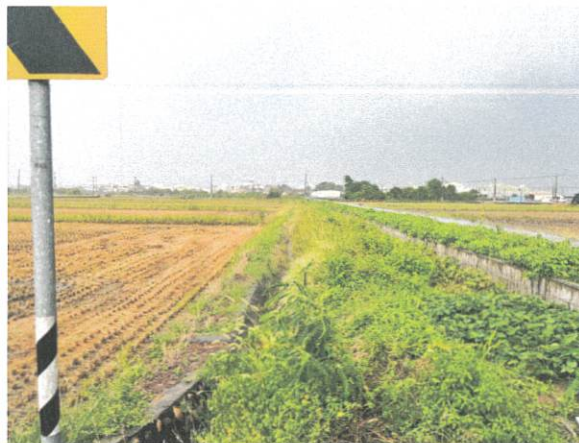
日期：114 年 6 月 26 日

說明：南果穀後小給三兩側均為水稻田

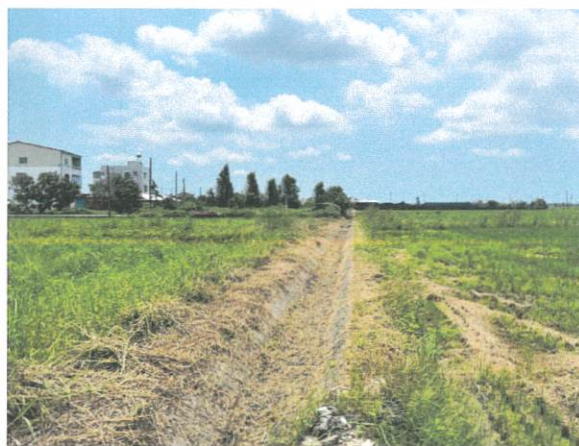
日期：114 年 7 月 17 日

| | 說明：南果穀後小給二之十四 | |

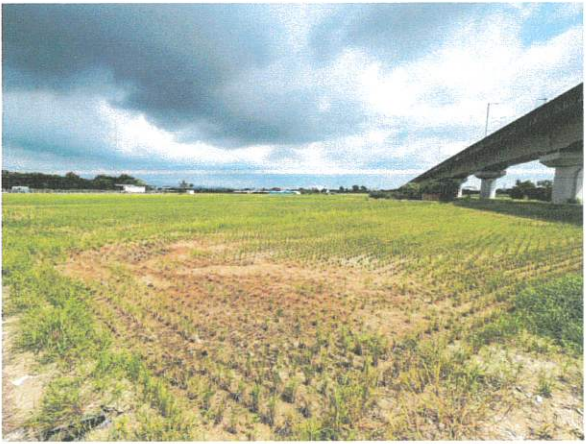
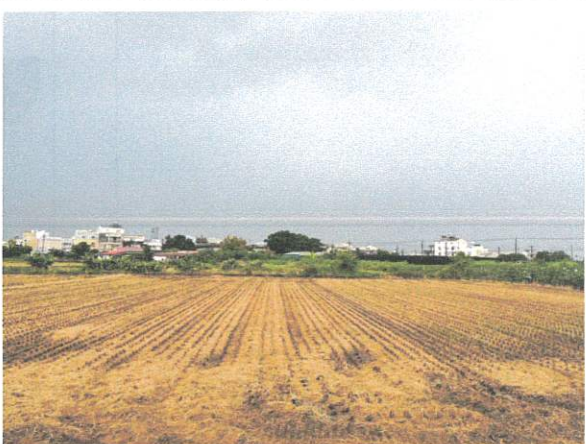
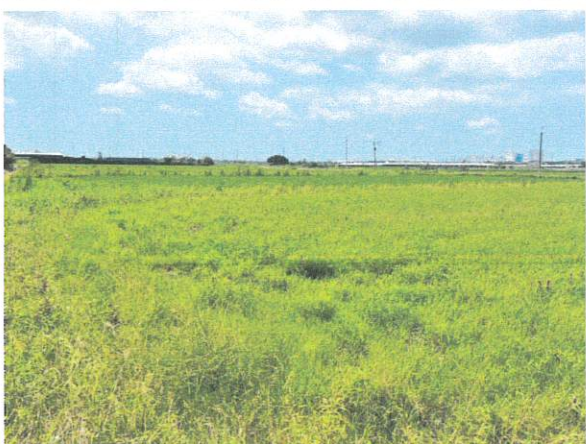
| | 說明：南果穀後小給二之十四 | |
|---|---|--|
| <p>2. 是否辦理物種補充調查?</p> <p><input type="checkbox"/>是，請續填第 6 項</p> <p><input checked="" type="checkbox"/>否。請續填第 7 項</p> <p>3. 物種補充調查結果概述:</p> | <p>三線排/給水渠道兩側種植作物皆為水稻</p> | |

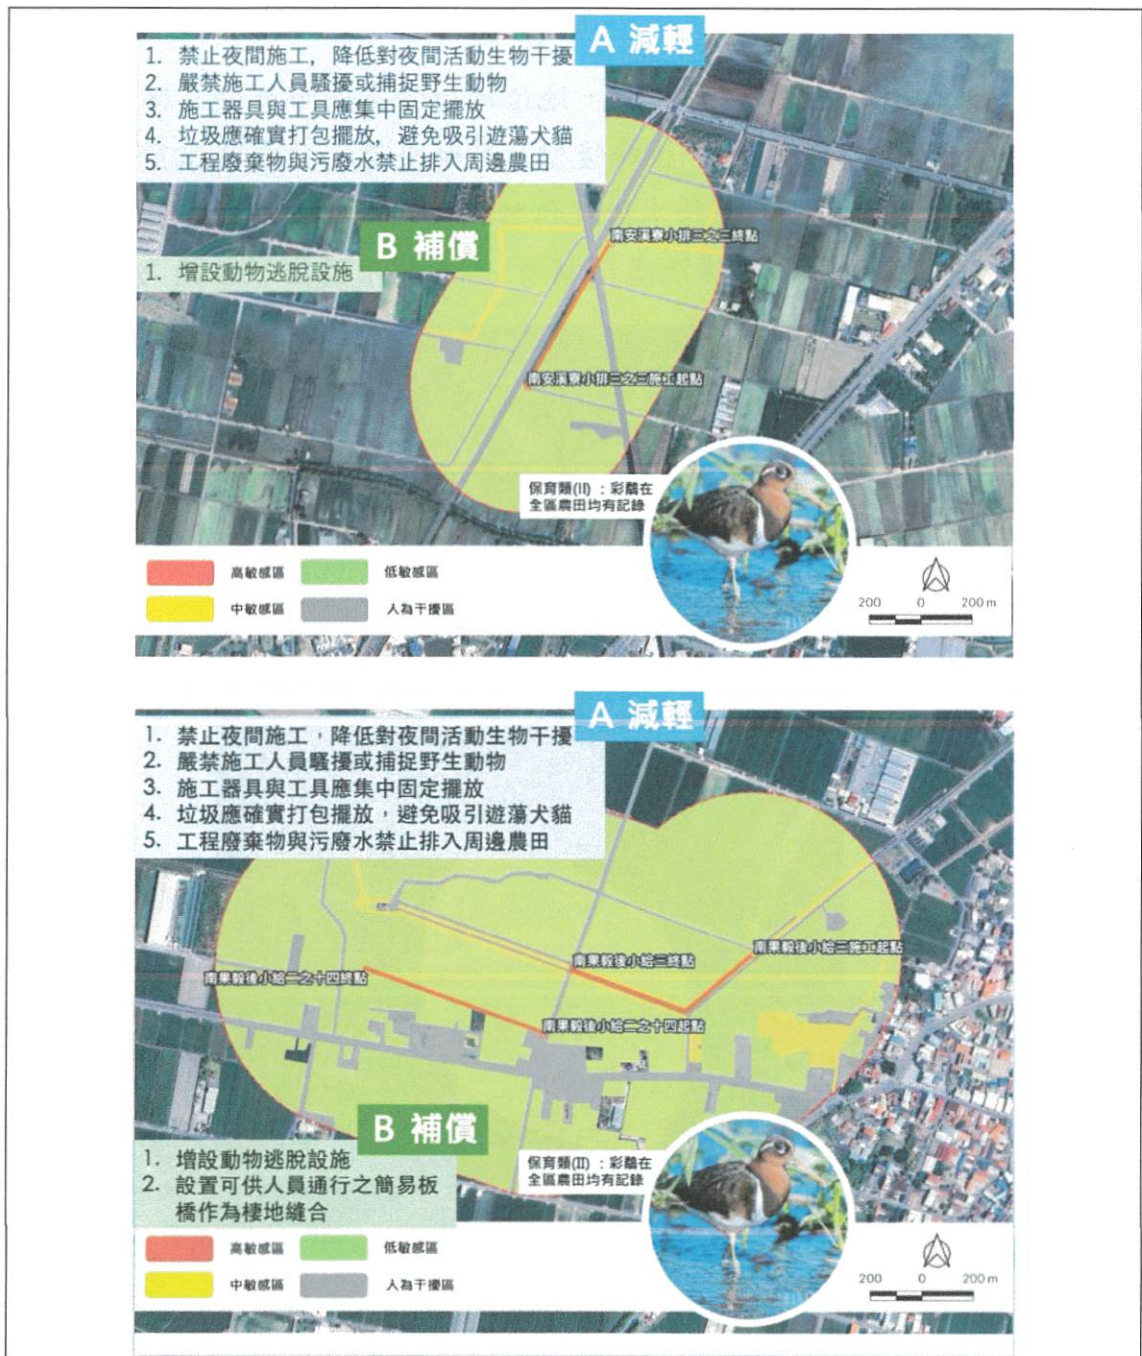
生態保育措施平面圖：

| 生態議題或<br>生態保全對象 | 生態保<br>育策略 | 生態保育措施 | 參採情形 |
|---|---|---|---|
| 彩鵲及其他繁殖鳥幼雛墜落 U 型勾 | <input type="checkbox"/> 迴避<br><input type="checkbox"/> 縮小<br><input checked="" type="checkbox"/> 減輕<br><input checked="" type="checkbox"/> 補償 | <input type="checkbox"/> 取消位於棲地的工程<br><input type="checkbox"/> 取消治理需求低的工程<br><input type="checkbox"/> 限縮施作範圍，減少干擾<br><input type="checkbox"/> 工程限縮施作範圍<br><input type="checkbox"/> 施工便道利用既有道路或河床，減少開挖範圍<br><input checked="" type="checkbox"/> 考量設置動物逃脫通道<br><input type="checkbox"/> 工程採用友善工法<br><input checked="" type="checkbox"/> 調整施工時間或範圍以減輕工程影響<br><input type="checkbox"/> 施工期間進行環境監測計畫<br><input type="checkbox"/> 完工後棲地復原<br><input checked="" type="checkbox"/> 施工人員實施教育訓練<br><input type="checkbox"/> 工程完工後營造生物 | <input checked="" type="checkbox"/> 納入工程計畫方案<br><input type="checkbox"/> 未納入，原因:____ |

| | | <input type="checkbox"/> 補植合適原生植栽<br><input type="checkbox"/> 大樹保留或移植<br><input type="checkbox"/> 施工設置導、繞流，維持水質 | 樓地<br>■ 其它 <u>增設動物逃脫</u><br><u>坡道</u> | |

| 日期 | 事項 | 辦理內容摘要 |
|---|---|---|
| | 現場<br>勘查 | 主辦單位與生態團對以及由生態團隊邀集專家一同現勘，並在現場實際討論相關迴避與補償措施，最終決議設置動物脫逃設施與簡易板橋供野生動物穿越使用。 |

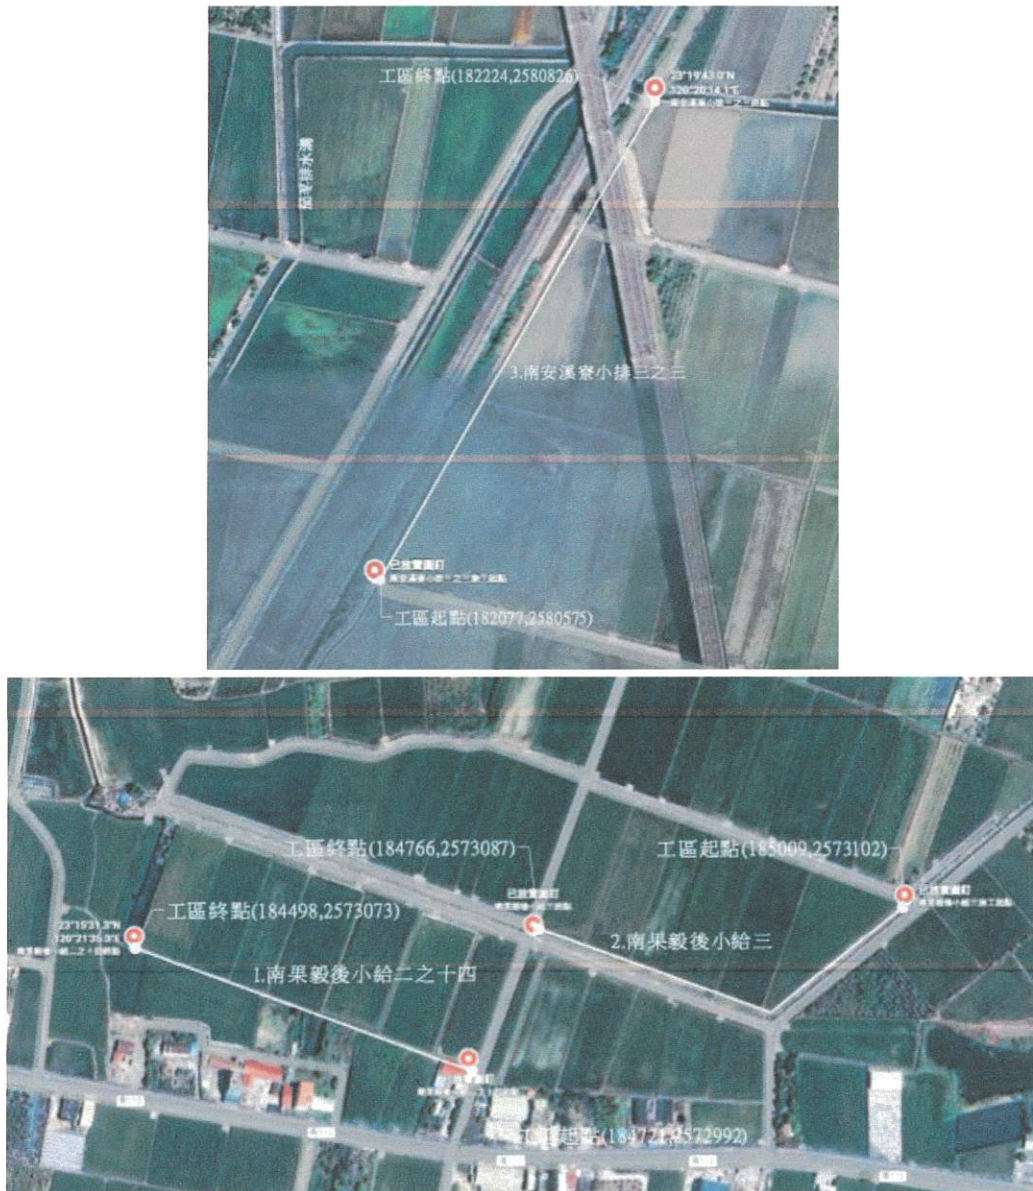
圖 1. 南果毅後小給二之十四等 3 線調度設施強化工程位置圖(紅線處)

本案共 3 線排/給水渠道，地位均位於臺南市後壁及柳營區：南安溪寮緊鄰省道(台 1 線)位於後壁及新營交界，並有高鐵穿越，溝渠與台鐵並線；其他兩線給水設施位於柳營區果毅後聚落 (圖 1)。三線排/給水渠道皆為既有灌溉溝渠整新，既有梯形溝全數替換為 U 型溝。

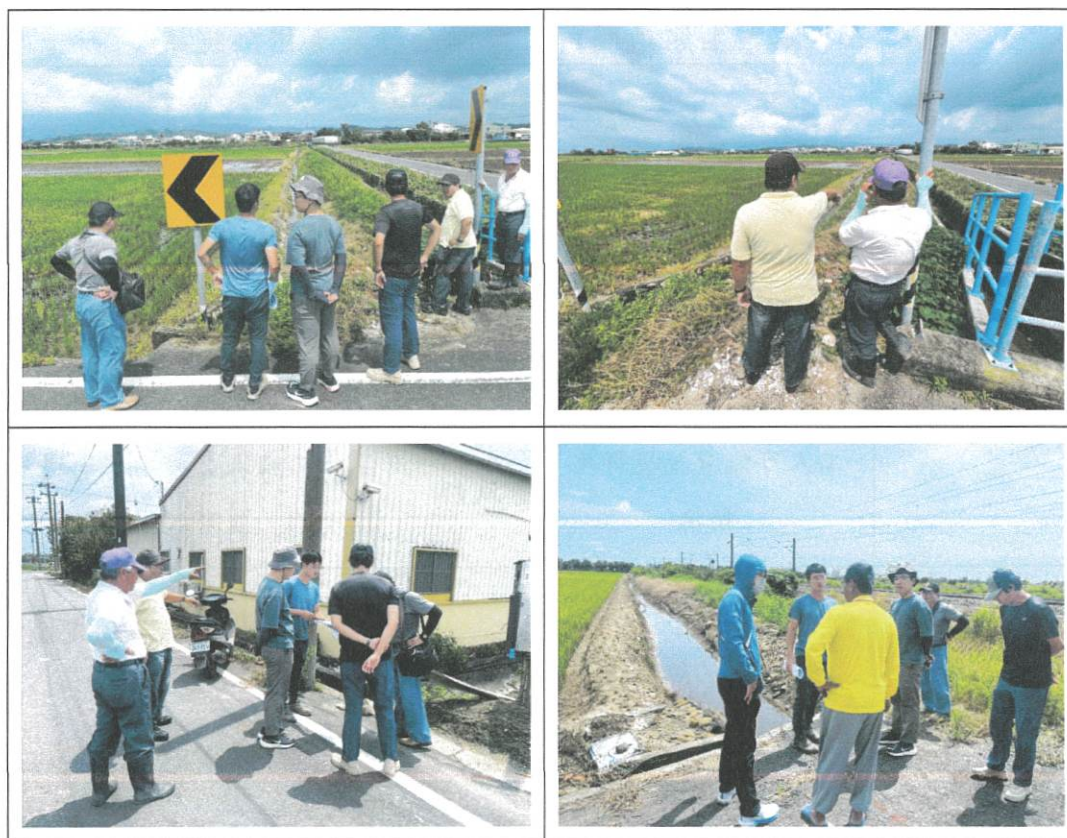
圖 6. 民眾及專家學者參與現勘實況(114 年 7 月 17 日攝)

而針對整新後渠道為 U 型溝，恐增加在田間繁殖鳥類幼雛墜落的風險，如常見於本區的珍貴稀有保育類物種彩鷸及水雉，及其他秧雞科鳥類等，建議在側溝增設友善動物之設施。

此外，委員也提穿越田區的溝渠造成的棲地切割，是否可在溝渠上方架設用簡易板橋(寬度不需太寬)，不僅可供農民行走，也具縫合兩處農地地景的功能。

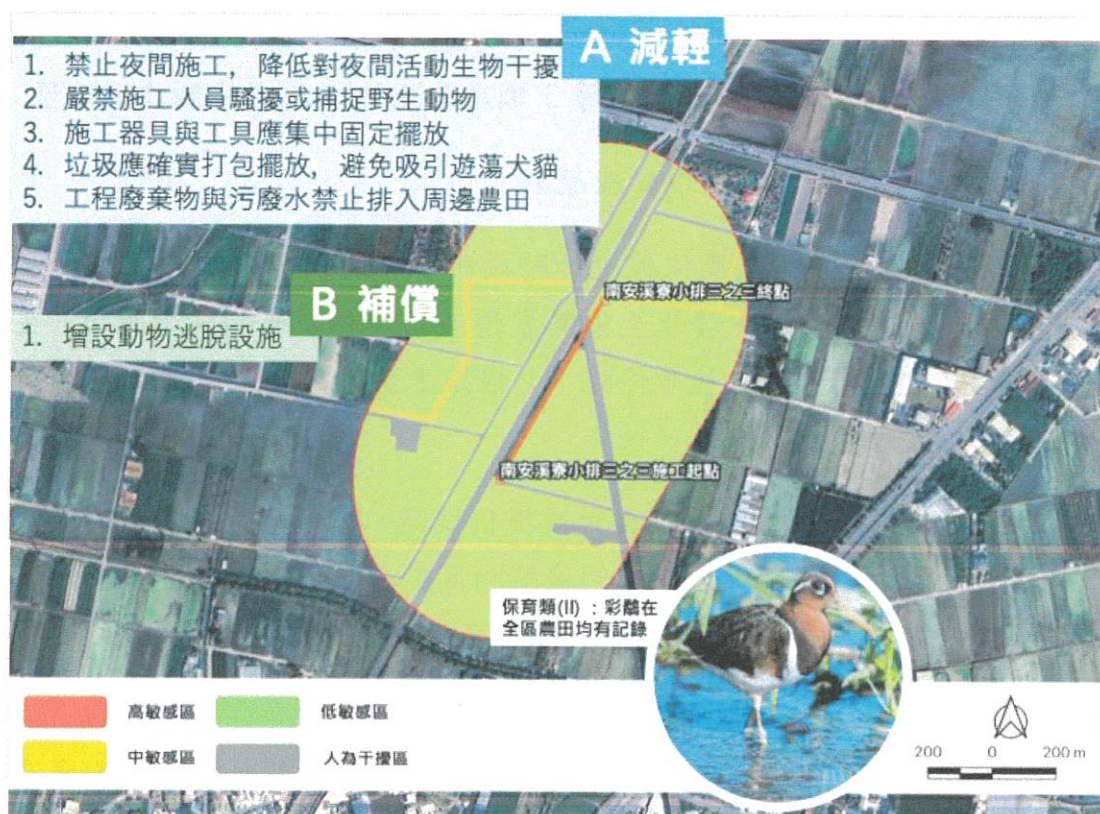
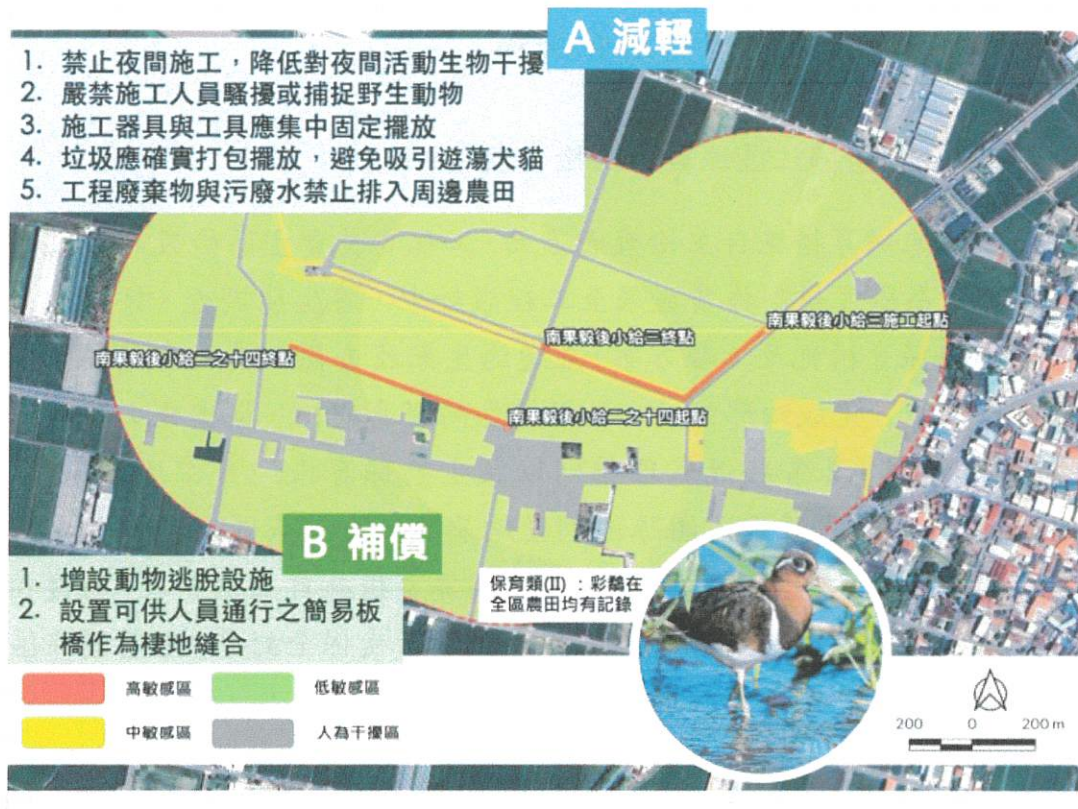
圖 7. 南果毅後小給二之十四等 3 調度強化線工程生態關注區域圖

在生態保育措施自主檢查表方面，工程委員會生態檢設計階段內容規定，為落實規劃作業成果至工程設計中，將生態調查、評析成果提出生態保育措施及工程方案，並透過生態及工程人員之意見往復確認可行性後，完成細部設計，並根據生態保育措施，提出施工階段所需之環境生態異常狀況處理原則以及生態保育措施自主檢查表(表五)。下表為本案經生態團隊依調查結果、生態敏感區及與工程團隊和專家與民眾參與現勘後所設計之生態保育措施自主檢查表；而後在施工階段時生態團隊將依此自主檢查表進行受保全對象、生態關注區及相關生態措施進行檢核。
