114-115 年度農田水利署嘉南管理處  
生態檢核作業委託服務

頂秀祐三輪小給三之一等 8 線改善工程

農田水利署工程生態檢核自評表  
規劃設計階段

民國 114 年 9 月

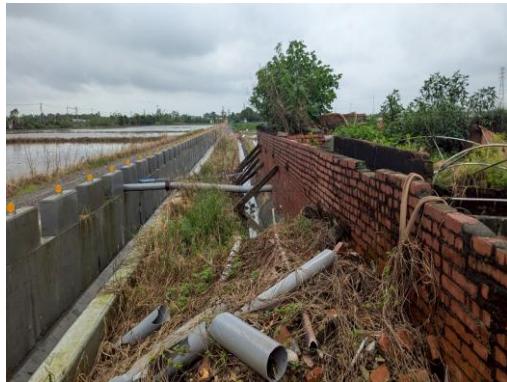
時間：114 年 8 月 11 日 說明：頂秀祐三輪小給三之一

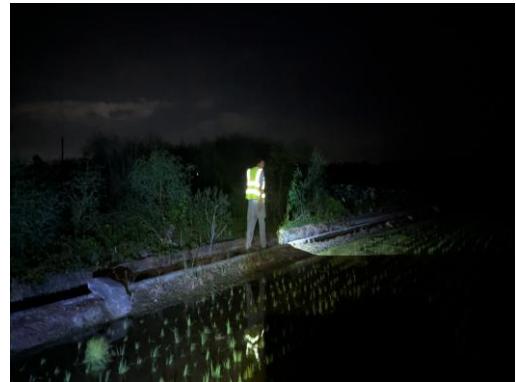
時間：114 年 8 月 11 日 說明：土溝三輪小給一

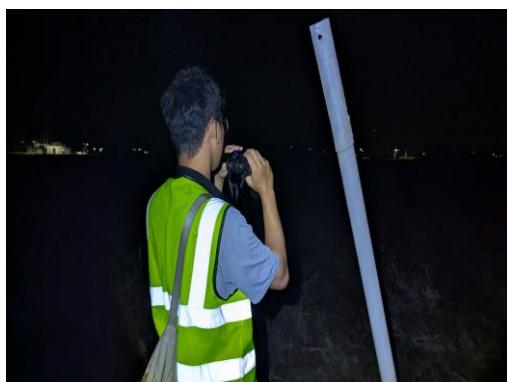
時間：114 年 8 月 11 日 說明：土溝二輪小給四

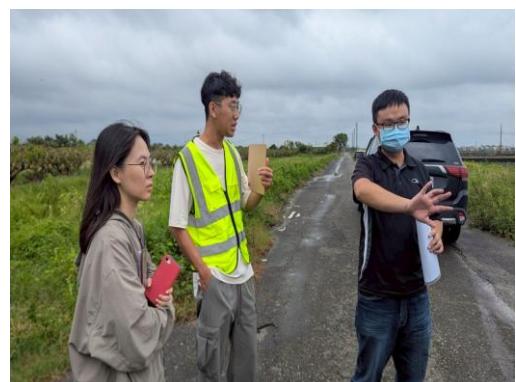
時間：114 年 8 月 11 日 說明：詔安厝四輪小排四之五

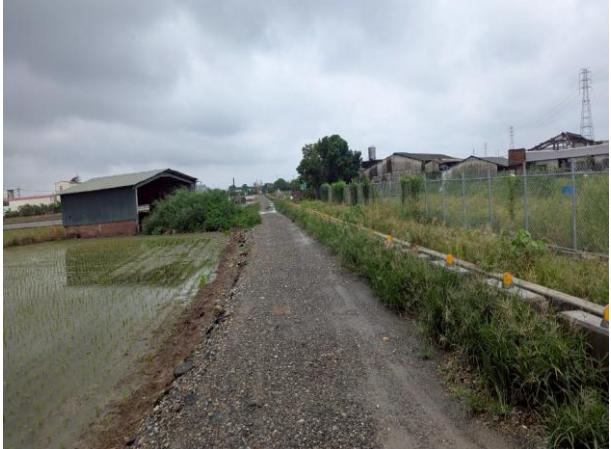
D-3 現勘調查紀錄表			填寫單位 設計單位
現勘日期	114 年 8 月 11 日	填表人/ 生態團隊	周昊正(財團法人台灣水資源與農業研究院/ 研究專員)
現勘地點 (坐標 TWD97)	頂秀祐三輪小給三之一 TWD97(X : 188706, Y : 2583151) 土溝三輪小給一 TWD97(X : 188563, Y : 2585998) 土溝二輪小給四 TWD97(X : 188296, Y : 2586422) 詔安厝四輪小排四之五 TWD97(X : 190389, Y : 2589465)	工程名稱	頂秀祐三輪小給三之一等 8 線改善工程
現場勘查概述			照片及說明(棲地/物種等照片)
1. 棲地現況描述： (記錄工程影響範圍內水陸域生態或棲地環境現況)	頂秀祐三輪小給三之一： 渠道起點處開始沿線右側為農家，左側鄰近馬路，接近渠道中點至迄點左右兩側緊鄰農田，耕作期程為三年二做主要作物為水稻。

日期：114 年 8 月 11 日 位置：頂秀祐三輪小給三之一
土溝三輪小給一： 渠道長度約 500 公尺，沿線兩側皆為農地與部分農家，耕作期程為三年二做主要作物為水稻與蓮花。

- (一) 本案工程周邊多為水田環境，是爬蟲類及鳥禽類高度利用之環境，建議應以警示帶明確劃設施作範圍，避免過度干擾到原定工區以外的環境。
- (二) 工程施作期間機具噪音對周邊環境影響，建議避開晨昏時段，減低對鳥類的擾動。。
- (三) 因周遭關注物種(彩鶲等)幼雛有落溝之可能，建議後續確認工區是否有動物掉落受困情形，並評估在不影響通水功能下，補充動物逃生通道(如動物爬坡)，提供生物不慎掉落後的逃生機會。

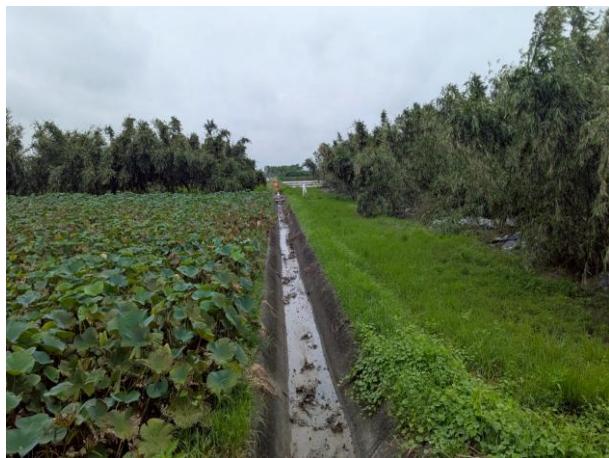
日期：114 年 8 月 11 日 位置：土溝二輪小給四

渠道長度 400 公尺，起點處兩側以竹林為主，沿線開始皆為水稻田與蓮花田，渠道末端鄰近林初埤步道。

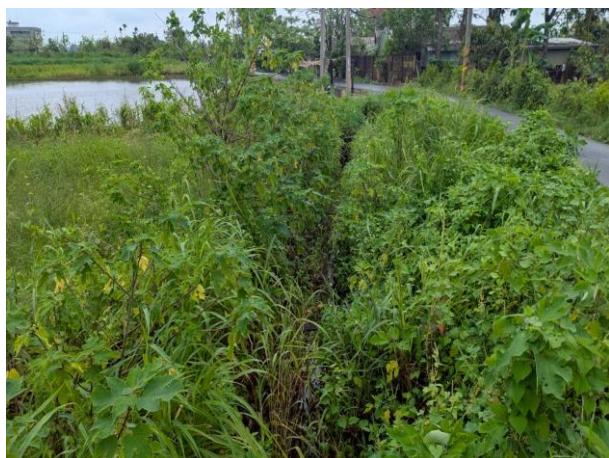
日期：114 年 8 月 11 日 位置：詔安厝四輪小排四之五

渠道長度約 300 公尺，起點處前 100 公尺左側為農田，又側為次生林，環境較為豐富，而後沿線兩側皆以住家為主，人為干擾較大。

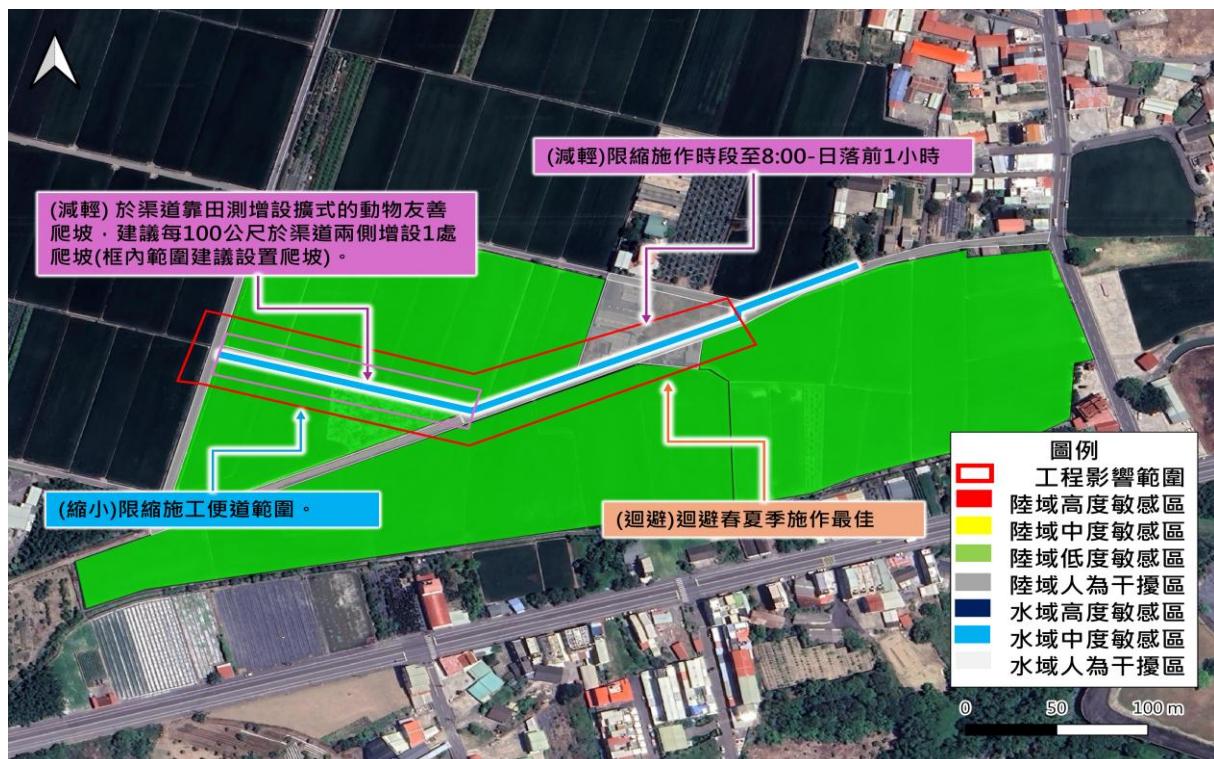
位置：頂秀祐三輪小給三之一

彩鶲 (台農院團隊拍攝)	1.保育策略	<input checked="" type="checkbox"/> 迴避 <input checked="" type="checkbox"/> 縮小 <input checked="" type="checkbox"/> 減輕 <input type="checkbox"/> 補償	<input checked="" type="checkbox"/> 納入工程計畫方案 <input type="checkbox"/> 未納入，原因：_____
	2.保育原則	1. 避開繁殖季施工，避免擾動工區以外環境 2. 避免關注物種棲息於工區之季節施作(冬候鳥) 3. 保留工區及周圍原有樹種及植被 4. 確立保全對象之棲地，並明確劃設保留範圍 5. 保留田梗矮草叢 6. 工程限縮施作範圍，減少工區周遭環境擾動 7. 縮短工期日數，減少棲地的擾動 8. 設置生態爬坡等生物逃脫通道 9. 避免晨昏及夜間施工 10. 清除廢棄石塊、砂土及環境周圍的垃圾 11. 施工便道應考量關注物種及棲地保護 12. 降低施工噪音	
	3.保育措施：措施研擬方向以減少棲地擾動，避免干擾到物種活動為主。  (迴避)迴避春夏季施作最佳；若配合耕種作期程無法迴避，則減少施作日數。 (縮小)限縮施工便道範圍。 (減輕)限縮施作時段至 8：00-日落前 1 小時。 (減輕)於渠道內臨田側每隔 100 公尺設置一處生態爬坡。

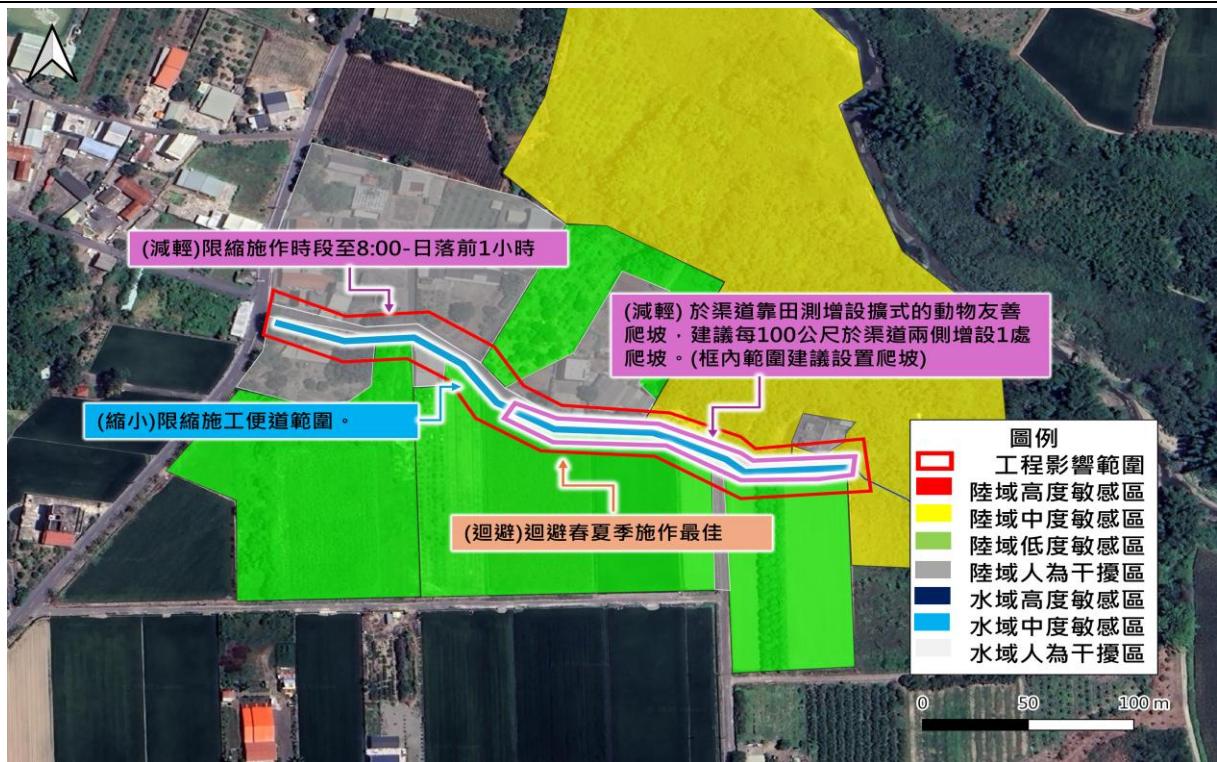
位置：詔安厝四輪小排四之五

關注物種/棲地 2 詔安厝四輪小排四之五	1.保育策略	■迴避 ■縮小 ■減輕 □補償	■納入工程計畫方案 □未納入，原因：_____
	2.保育原則	1. 施工期間迴避特定蛙類之主要棲息地 2. 避開繁殖季施工，避免擾動工區以外環境 3. 保留工區及周圍原有樹種及植被 4. 工程限縮施作範圍，減少工區周遭環境擾動 5. 縮短工期日數，減少棲地的擾動 6. 設置生態爬坡等生物逃脫通道 7. 避免晨昏及夜間施工 8. 防止污水排放至周邊水域污染水質 9. 砌搭建臨時生物通道	
	3.保育措施：	(迴避)迴避 5 至 7 月間施作最佳，減少在蛙類繁殖期之擾動；若配合耕種作期程無法迴避，則減少施作日數。 (縮小)限縮施工便道範圍，減少棲地干擾。 (減輕)限縮施作時段至 8：00-日落前 1 小時，錯開物種活動時間，減少干擾。 (減輕)於渠道內臨田側每隔 100 公尺設置一處生態爬坡寬度至少 20 公分寬。
