南幹線渠道內面工
(7K+670~7K+870)
改善工程
設計階段生態檢核成果

主辦單位：農業部農田水利署嘉南管理處
規劃設計單位：宏昇工程技術顧問有限公司
生態檢核執行單位：國立臺南大學-流域生態環境保育研究中心
中華民國 114 年 7 月

工程名稱 南幹線渠道內面工(7K+670~7K+870)改善工程

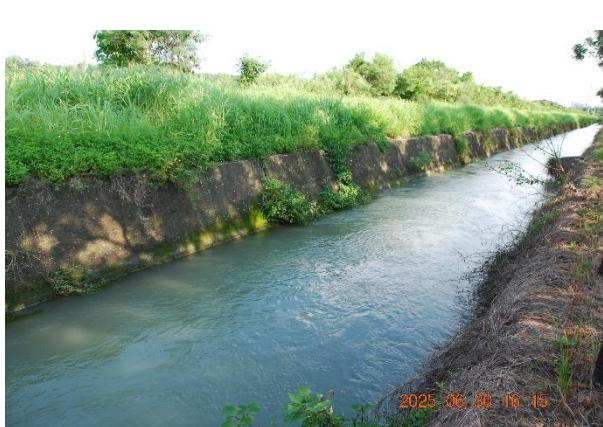
日期：114 年 6 月 30 日 位置：工區內渠道現況

主辦機關	設計單位	生態團隊	監造、營造單位
主辦機關								
設計單位								
生態團隊								
監造、營造單位								
現勘日期	114 年 6 月 30 日	填表人/生態團隊	陳姿綺、許廷毅、余柏宏/國立臺南大學流域生態環境保育研究中心					
現勘地點 (座標 TWD97)	(181760,2560947)	工程名稱	南幹線渠道內面工(7K+670~7K+870)					
現場勘查概述	照片及說明(棲地/物種等照片)							
1. 棲地現況描述： 工區周邊地景由農地、草生地、人為建物及道路組成，工區中央恰為嘉南大圳南幹線溝渠，預計工程施工範圍涵蓋溝渠與溝渠兩側。溝渠內水流量大且流速快，溝渠為三面光設計，兩側護岸壁面鮮少植被生長，可直接看見水泥結構。工區右岸為既有步道，其右側種植觀賞用的行道樹-棟，於行道樹上可觀察到鳥類活動，多為常見鳥種，如麻雀、五色鳥及白頭翁，此外亦於工區上空記錄到黑翅鳶(II)及燕鵙(III)等保育類生物。工區左岸以草生地和暫時休耕之農地為主，植被以草本植物之白茅、大黍、大花咸豐草等較為優勢，沿線偶見帶狀灌叢，主要由黃荊、血桐、構樹、厚殼樹及銀合歡等稚樹組成，尚未成林，並於該處記錄到灰頭鷺鷺與褐頭鷺鷺的鳴叫聲，且發現棕三趾鶲活動；工區左岸範圍外為休耕農地，目前未種植經濟作物，農地周遭僅見香蕉。

- (1).建議保留右岸步道邊的行道樹綠帶(棟)，並於施工前修剪樹木側枝，避免工程造成樹木損傷。請依各縣市樹木修剪規範或農業部林業及自然保育署「景觀樹木修剪作業指引」辦理。
- (2).建議保留左岸草生地 30-50 公分表土，以帆布覆蓋堆置，避免使用外來土方，完工後鋪蓋稻草蓆或播撒原生種草籽，以利恢復草生植被樣貌。
- (3).施工時設警戒線，標示施工範圍，避免過度開挖而影響周邊植被棲地，並規劃施工動線，以既有人為環境(步道)作為主要施工動線。
- (4).應落實排擋水設施，將水導至未施作側，避免施工汙水排入，以利控制水體濁度。
- (5).建議避開動物棲息利用晨昏時段，日出後兩小時及日落前兩小時不施工。
- (6).建議施工期程避開 4 月至 9 月鳥類、兩爬類等動物繁殖季，若工期無法避開繁殖季，須於繁殖季前 2-3 個月開工，以避免施工造成的棄巢問題。
- (7).建議器材機具與土方堆置以人工環境為主，避免使用既有農田、廢耕地或草生地作為堆放位置。
- (8).建議工程施工機具輪胎履帶及施工人員鞋面應加強清洗，防止夾帶外來種植物之種苗，同時清洗汙水應

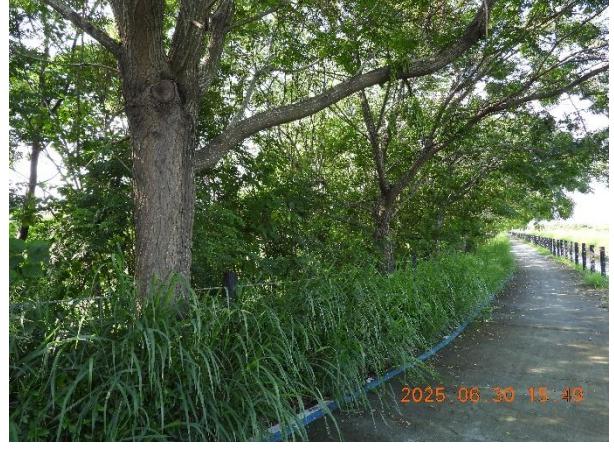
<p>物種：棟 日期：114 年 6 月 30 日 位置：行道樹綠帶</p>	
--	---	--

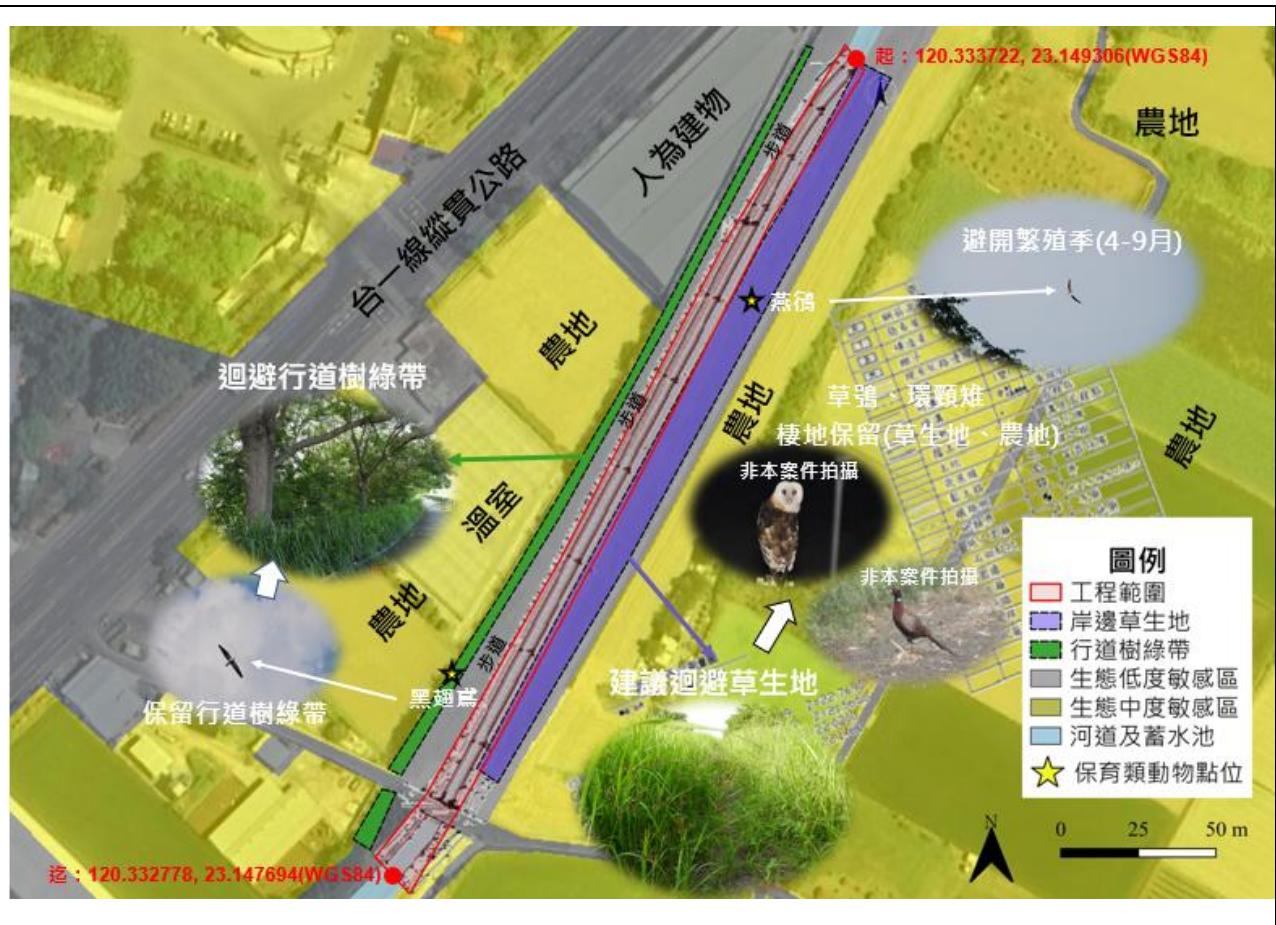
1. 生態關注區域圖：預定工區周邊多為生態中、低度敏感區，地景主要由農地、草生地、人為建物及道路組成。工區中央恰為嘉南大圳南幹線溝渠，渠道右岸為水泥鋪面之休閒步道，步道邊為行道樹綠帶，主要種植樹種為原生種-棟；左岸為草生地與暫時休耕之農地，沿線可見幾處帶狀灌叢，主要由黃荊、血桐、構樹、厚殼樹及銀合歡等雜樹組成，尚未成林。結合資料盤點與現地勘查成果顯示，周邊之農地與草生地為草鴞、環頸雉、黑翅鳶及燕鵙等保育類鳥類之潛在活動、繁殖區域，應減少棲地之擾動與迴避繁殖期；此外行道樹綠帶整體狀況良好，生物可覓食與停棲，建議保留。

生態議題或 生態保全對象	生態影響預測	生態保育對策
關注物種:環頸雉 棲地: 草生地、農	1.環境受工程施作及人員移動或噪音干擾。	【迴避】避開動物棲息利用晨昏時段，日出後兩小時及日落前兩

田	<p>2.雛鳥掉落溝渠無法逃脫。</p> <p>3.棲息的草生地或是農田被堆置器材，導致棲息環境減少。</p>	<p>小時不施工。</p> <p>【縮小】施工便道建議優先採用既有裸露地或道路，減少對周遭農田與草生環境之擾動，並以警示帶標示施工便道範圍。</p> <p>【減輕】器材堆置以人工環境為主，避免使用既有農田或草生地作為堆放位置。</p> <p>【補償】因施工所造成之裸露地，建議株播撒原生種草籽，並鋪設稻草蓆，以利植生恢復。</p>	
關注物種:燕鵲 棲地：旱田、草生地		<p>1.環境受工程施作及人員移動或噪音干擾。</p> <p>2.工程於繁殖育幼時開工，導致成鳥棄巢離去。</p> <p>3.雛鳥掉落溝渠導致無法逃脫。</p>	<p>【迴避】避開動物棲息利用晨昏時段，日出後兩小時及日落前兩小時不施工。</p> <p>【迴避】建議施工期程避開4月至9月繁殖季，若工期無法避開繁殖季，須於繁殖季前2-3個月開工，以避免施工造成的棄巢問題。</p> <p>【縮小】施工便道建議優先採用既有裸露地或道路，勿另闢農地，減少對周遭環境之擾動，並以警示帶標示施工便道範圍。</p> <p>【減輕】器材堆置以人工環境為主，避免使用既有農田或草生地作為堆放位置。</p>	
	關注物種:黑翅鳶 棲地：農田、灌木叢	<p>1.環境受工程施作及人員移動或噪音干擾。</p> <p>2.棲息的次生林遭受干擾，被迫離開環境。</p> <p>3.大樹遭到砍伐，導致棲息環境減少。</p>	<p>【迴避】避開動物棲息利用晨昏時段，日出後兩小時及日落前兩小時不施工。</p> <p>【迴避】保留現地大樹、森林環境。</p> <p>【縮小】施工便道建議優先採用既有裸露地或道路，減少對周遭農田與草生環境之擾動，並以警示帶標示施工便道範圍。</p> <p>【減輕】動線上如無法避開樹木枝條，為避免造成更大的損</p>

傷，建議以公共工程委員會之樹木修剪技術規範進行修枝整理。	
水域生物棲地擾動	1.工程施作導致水體濁度升高。 2.水域環境受工程擾動。	【減輕】落實排擋水設施，將水導至未施作側，避免施工汙水排入，以利控制水體濁度。	
避免外來種拓殖	因工程產生的裸露地可能使周邊外來種植物拓殖。	【減輕】建議保留 30-50 公分表土，以帆布覆蓋堆置，避免使用外來土方，完工後建議鋪蓋稻草蓆或播撒原生種草籽，以利植生恢復。 【減輕】建議工程施工機具輪胎履帶及施工人員鞋面應加強清洗，防止夾帶外來種植物之種苗，同時汙水應統一集中處理，避免外流。
