農業部農田水利署工程生態檢核自評表

填寫單位		
工程 基本 資料	生態檢核-總表		<input type="checkbox"/> 第一級生態檢核 <input checked="" type="checkbox"/> 第二級生態檢核	
	工程/計畫 名稱	隆恩圳幹線等 3 線改善工程		主辦機關 農田水利署嘉南管理處
				設計單位 容泰工程顧問有限公司
	工程預計 期程	114 年 11 月 1 日~115 年 5 月 19 日		監造單位 容泰工程顧問有限公司
	基地位置	地點：嘉義縣中埔鄉及水上鄉 隆恩圳幹線 TWD97 起點 X：204605.26 Y：2593996.34 迄點 X：204829.75 Y：2594039.68 大堀尾小給 1-7 TWD97 起點 X：187606.02 Y：2592352.63 迄點 X：186941.78 Y：2592367.05	工程預算/經費 (千元)	10,523 萬元
	工程目的	原有渠道經久坍塌、淘刷，阻礙通水，滲水嚴重，為期增進灌、排輸水 功能，穩定系統、避免洪災，提高灌溉功能及農業產值。		
	工程類型	<input checked="" type="checkbox"/> 灌溉圳路 <input type="checkbox"/> 農田排水 <input type="checkbox"/> 水利設施 <input type="checkbox"/> 堤岸保護工 <input type="checkbox"/> 其他 _____		
	工程概要	隆恩圳幹線(矩形溝 219.77 公尺、生物逃生通道 1 座) 大堀尾小給 1-7(矩形溝 670 公尺)		
預期效益	保護面積____公頃，保護人口____人。 其它：			
階 段	項目	評估內容	檢核事項	附表
核 定 階 段	專業參與	生態背景人員	是否有生態背景人員參與，協助蒐集調查生態資料、評估生態衝擊、擬定生態保育原則？ <input type="checkbox"/> 是 <input type="checkbox"/> 否	P-1
	生態資料 蒐集調查	地理位置	區位： <input type="checkbox"/> 生態敏感區 <input type="checkbox"/> 非生態敏感區 (生態敏感區包含國家公園、野生動物重要棲息環境、野生動物保護區、森林及森林保護區、國際及國家級重要濕地、自然保留區、自然保護區、海岸保護區、水庫蓄水範圍、IBA 重要鳥類棲息地及其他經認定生態資源豐富或具有生態課題之地理區域。)	P-2

工程生態檢核基本資料表				<input type="checkbox"/> 第一級生態檢核 <input checked="" type="checkbox"/> 第二級生態檢核		填寫單位 主辦

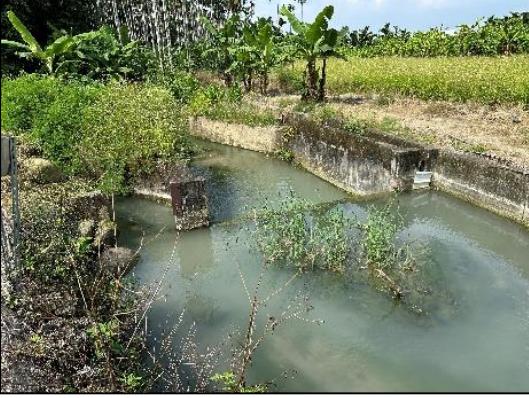
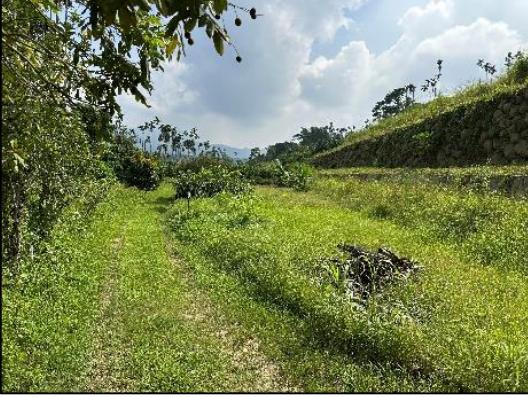
時間：114 年 9 月 30 日 說明：隆恩圳幹線起點	時間：114 年 9 月 30 日 說明：隆恩圳幹線右岸果園

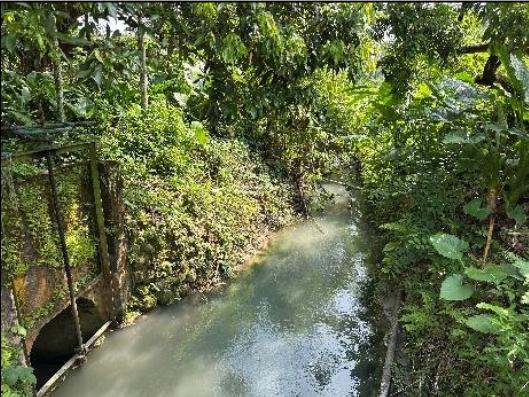
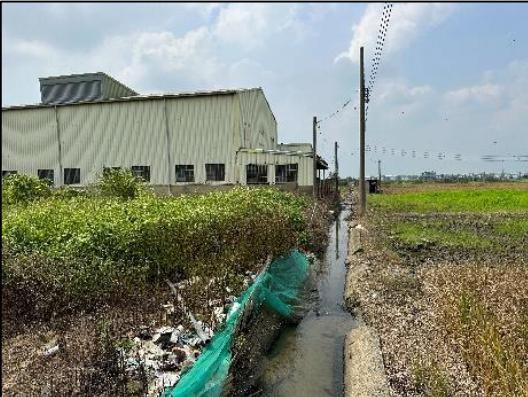
時間：114 年 9 月 30 日 說明：隆恩圳幹線取水口	時間：114 年 9 月 30 日 說明：大堀尾小給 1-7-圳路環境

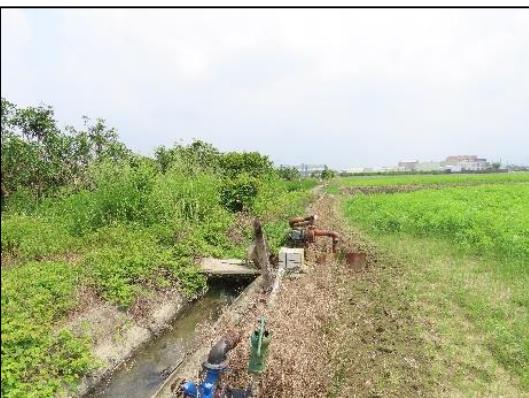
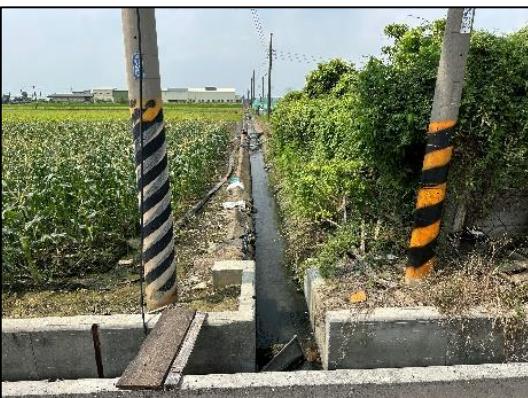
勘查意見	<p>備註：</p> <p>本計畫為水路改善工程，針對既有構造物進行更新改善。隆恩圳工區，位於八掌溪左岸接近隆恩圳取水口，現況圳路兩側皆有農耕行為，種植果樹為主。大堀尾工區，是位於田間的一條給水路，該區域以水稻為主要種植作物，調查範圍零星種植西瓜、花生等作物，圳路及兩旁破碎空間自然生長植物。</p>		
填寫人員 /單位	(智聯/生態人員)	提交日期	114 年 10 月 8 日

時間：114 年 9 月 30 日 說明：大堀尾小給 1-7-起點	時間：114 年 9 月 30 日 說明：大堀尾小給 1-7-終點

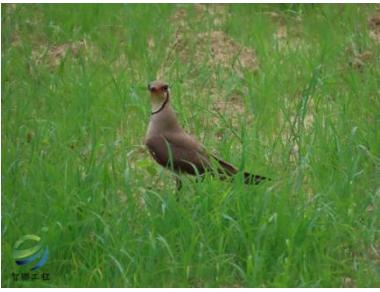
工程範圍 所涉及潛 在關注物 種與棲地	潛在關注物種/棲地	棲地類型及物種行為習性說明	照片
	燕鵙	普遍夏候鳥、普遍過境鳥，其他應予保育之野生動物。臺灣見於中部以南、花東縱谷及離島澎湖等地。棲息於平原的旱作農耕地、草地及濱海沙地。群聚性。多捕食昆蟲，飛行姿勢類似燕子，也會在飛行中掠食飛蟲。在地面覓食的行為似鴿類，會行走幾步，停下來觀察，再向前行走。近年經濟開發將許多農地劃作建地，利於繁殖的旱田環境漸消失，導致族群減少。

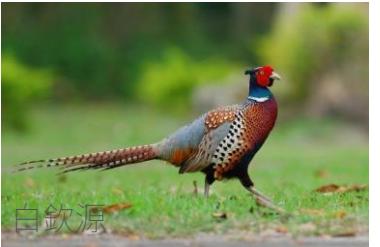
圖片來源：智聯公司拍攝
	環頸雉	稀有留鳥，珍貴稀有的保育類野生動物。分布於臺灣中部、南部和花東縱谷地區。棲息於低平原地區乾旱的荒野地，如丘陵地、河床或河邊草叢蔓延的地方，以及平原農田如甘蔗、花生、地瓜等旱作地，有時也見於疏林的灌叢中。雜食性，啄食地面植物種子、嫩葉、新芽、各種昆蟲和田地裡的穀物。每年的 4 至 5 月為其繁殖期，築巢於濃密草叢的地面上，由樹葉鋪設而成。

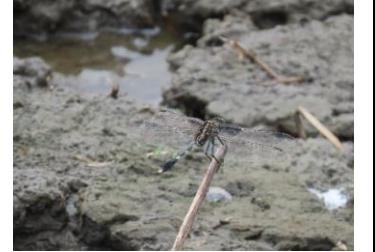
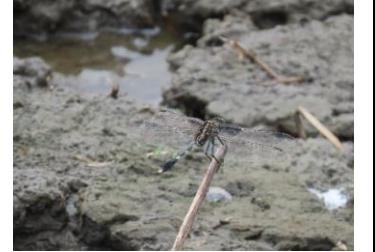
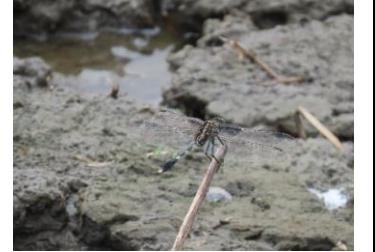
大堀尾小給 1-7 <p>該區域以水稻為主要種植作物，調查範圍零星種植西瓜、花生等作物，圳路及兩旁破碎空間自然生長植物，如：空心蓮子草、密花白飯樹、紅花野牽牛等，因農民進行田間整理會順勢移除圳路周邊植物，難以無法維持穩定野生族群。</p> <p>因農耕需求使周邊環境持續受到人為擾動，相對擁有未受汙染的土地與水源，且農作物提供豐富且穩定的食物來源與隱蔽棲地，當天發現麻雀、紅鳩等農村常見鳥種成群移動。圳路及整地農田具廣大水域環境，發現侏儒蜻蜓、杜松蜻蜓、蜻紋細蟬等活動，喜棲息在靜水域、水田、灌溉溝渠等環境，建議作為後續監測環境是否恢復的指標物種(圖 1-8)。</p>	大堀尾小給 1-7

<table><tr> <td data-bbox="695 233 1049 496">  </td> <td data-bbox="1057 233 1440 496">  </td> </tr><tr> <td data-bbox="695 507 1049 586"> 日期：114 年 9 月 30 日 說明：侏儒蜻蜓 </td> <td data-bbox="1057 507 1440 586"> 日期：114 年 9 月 30 日 位置：杜松蜻蜓 </td> </tr><tr> <td data-bbox="695 844 1049 898"> 日期：114 年 9 月 30 日 說明：青紋細蟬 </td> <td data-bbox="1057 844 1440 898"> 日期：114 年 9 月 30 日 說明：麻雀 </td> </tr></table>

日期：114 年 9 月 30 日 說明：青紋細蟬	日期：114 年 9 月 30 日 說明：麻雀								
物種補充調查概述	照片及說明(棲地/物種等照片)								
2. 是否辦理物種補充調查? <input type="checkbox"/> 是，請續填第 3 項 <input checked="" type="checkbox"/> 否。請續填第 4 項 3. 物種補充調查結果概述： 陳述調查目的及方法，以及說明調查物種或生物類群，並於調查完成後提出調查成果，分析及評估調查成果與工程影響之關聯性。									
4. 現勘結果與建議： (1)隆恩圳幹線：尊路兩側皆屬於果園環境，右岸管理較少現況為次生林環境，左岸果園持續種植地表為草生地景。已儘量保留現地大樹為原則。 (2)大堀尾小給 1-7：田間給水路，農民進行田間整理會順勢移除周邊植物，水田及圳溝發現蜻蜓活動。

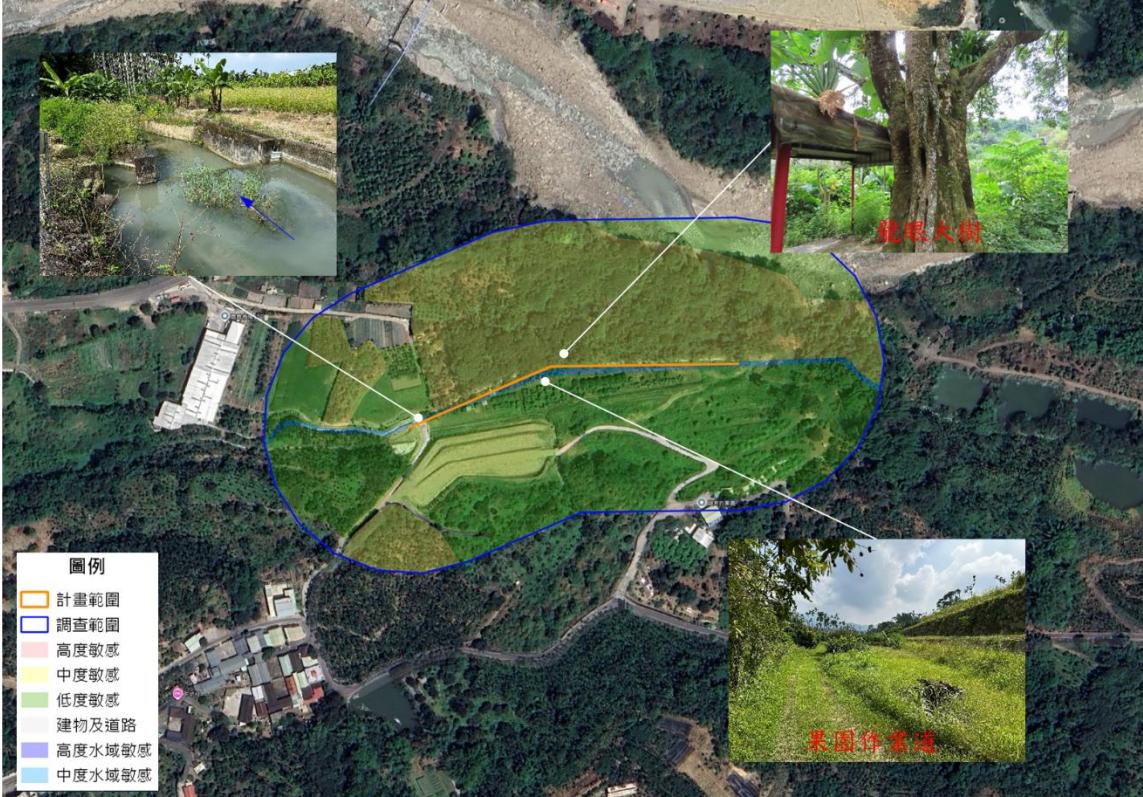
填寫單位
D-5 生態關注區域繪製與生態保全對象指認		設計單位
工程名稱	隆恩圳幹線等 3 線改善工程	
填表人員 (單位/職稱)	(智聯/生態人員)	填表日期 114 年 10 月 9 日
1. 生態關注區域圖：		
<p style="text-align: center;">隆恩圳工區-生態關注區域圖</p>

生態議題或 生態保全對象	生態影響預測	生態保育對策
棲地保護	圳路旁的樹林、草生地是重要的自然棲地資源，農田生態系有鳥類、昆蟲等生物使用，施工期間盡量保留該類型環境，縮小工程施工範圍。	(縮小)施工期間不擾動鄰近樹林，儘量保留現地樹木。 (減輕)工程機具、材料堆置區利用已開發區。
水域環境	圳路水域環境仍有水生物棲息，如：魚類、蜻蛉類等，部分物種透過圳路進入水田為棲地。而蜻蜓可以作為環境指標物種，完工後追蹤棲地與物種使用恢復情形。	(減輕)增加渠道孔隙，改善三面光情形。 (減輕)完工後記錄物種利用情形。
動物通道	為避免圳路形成生態陷阱，並維護棲地間的連續性，建議設置動物通道(如：緩坡、麻繩等)，提供移動通道。	(補償)圳路增設動物逃生通道。
工區管理	落實工區環境、施工時間相關對策，減輕對棲地環境與生物棲息的影響。禁止將食物廚餘等餵食並吸引流浪動物聚集，	(減輕)晨昏時段為動物活動旺盛期間，施工應於 8:00 至 17:00 時段施工為宜，減輕工程干擾。 (減輕)施工期間妥善管理工區環境，工程廢棄物、民生廢棄物等確實處理 (減輕)禁止將廚餘食物餵食犬貓，避免吸引流浪動物群聚。

<p>生態保育對策</p> <ol style="list-style-type: none"> 1. (縮小)施工期間不擾動鄰近樹林，儘量保留現地樹木。 2. (減輕)工程機具、材料堆置區利用已開發區。 3. (減輕)增加渠道孔隙，改善三面光情形。 4. (減輕)完工後記錄物種利用情形。 5. (減輕)晨昏時段為動物活動旺盛期間，施工應於8:00至17:00 時段施工為宜，減輕工程干擾。 6. (減輕)施工期間妥善管理工區環境，工程廢棄物、民生廢棄物等確實處理 7. (減輕)禁止將廚餘食物餵食犬貓，避免吸引流浪動物群聚 8. (補償)圳路增設動物逃生通道。

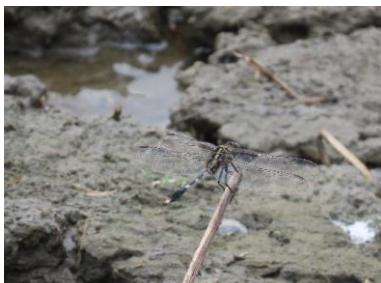
2.保育原則	周邊樹林與農田仍具野生動物棲地功能	
	3.保育措施：	<p>(1). 增加渠道孔隙，改善三面光情形。</p> <p>(2). 完工後記錄物種利用情形。</p>

1.保育策略	<input type="checkbox"/> 迴避 <input checked="" type="checkbox"/> 縮小 <input type="checkbox"/> 減輕 <input type="checkbox"/> 補償	<input type="checkbox"/> 納入工程計畫方案 <input checked="" type="checkbox"/> 未納入，原因： <u>灌溉圳路不開孔</u>

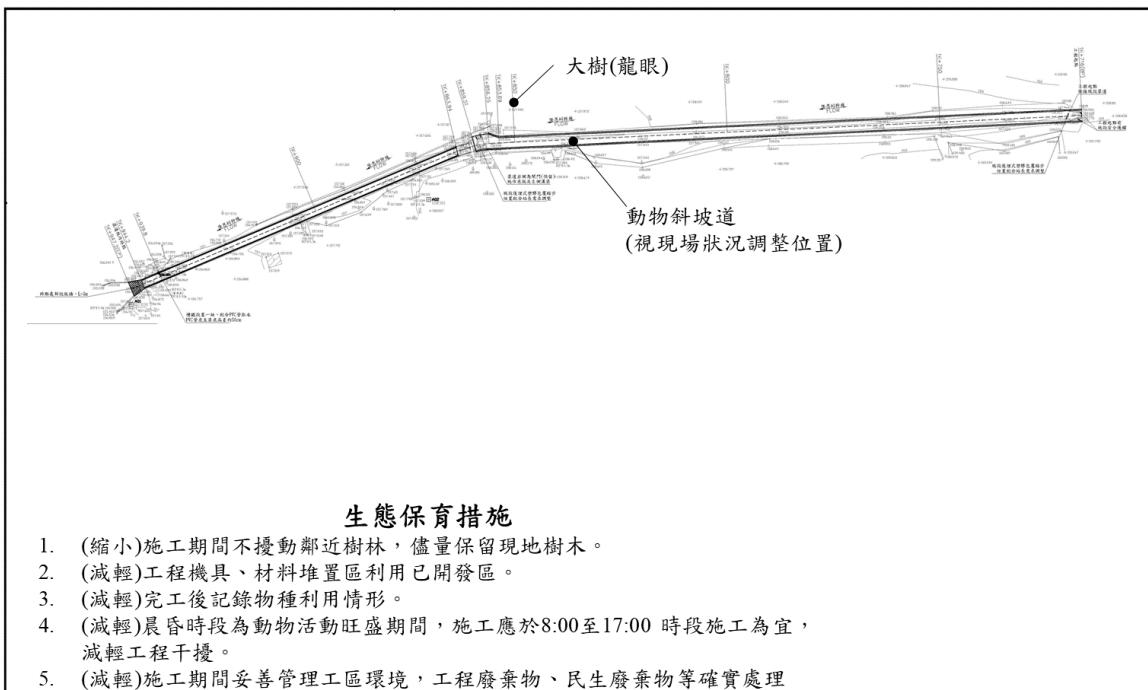
● 隆恩圳幹線

農業部農田水利署嘉南管理處	工程名稱 圖名	隆恩圳幹線等3線改善工程 生態保育措施平面圖	設計 校核	審查 核定	日期 圖號
---------------	------------	---------------------------	----------	----------	----------
