## 農業部農田水利署工程生態檢核自評表

| | 工程/計畫名稱 | 南急水溪小給二之三等4線改善工程 | 主辦機關 | 農業部農田水利署 |
| | 工程概要 | 太康小給二之一：矩形溝 597.7 M 箱涵 1 座 | | |

| 工程生態檢核基本資料表 | | | | <input type="checkbox"/> 第一級生態檢核<br><input checked="" type="checkbox"/> 第二級生態檢核 | | 填寫單位 | |
|---|---|---|---|---|---|---|--|
| 工程緣由目的 | 舊有渠道改善 | | | 擬辦工程概估內容 | 矩形溝 597.7M 箱涵 1 座 | | |

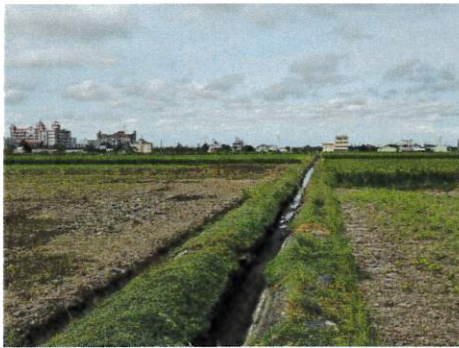
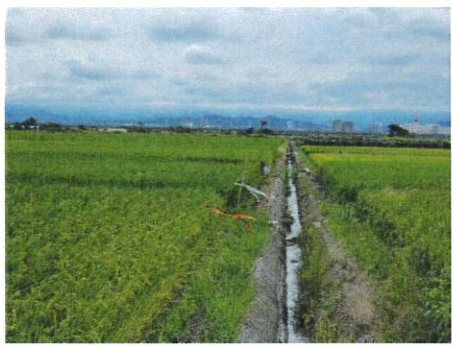
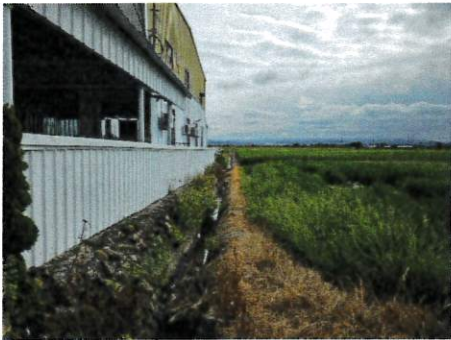
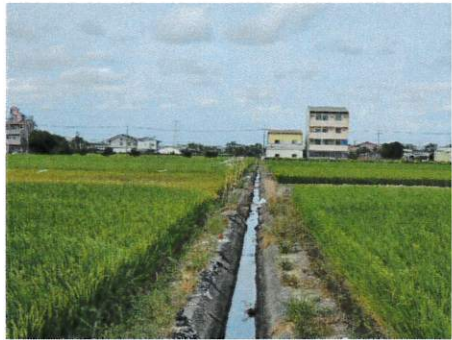
| 工程生態檢核基本資料表 | | | | <input type="checkbox"/> 第一級生態檢核<br><input checked="" type="checkbox"/> 第二級生態檢核 | | 填寫單位 | |
|---|---|---|---|---|---|---|--|
| <b>棲地現況說明：</b> 太康小給二之一兩側種植水稻。<br>本工區為二期稻作區，1~6月及7~11月通水灌溉 | | | | | | | |

※工程預定位置棲地環境照片：

| <p>時間：114.10.23<br/>說明：太康小給 2-1</p> | <p>時間：114.10.23<br/>說明：太康小給 2-1</p> |

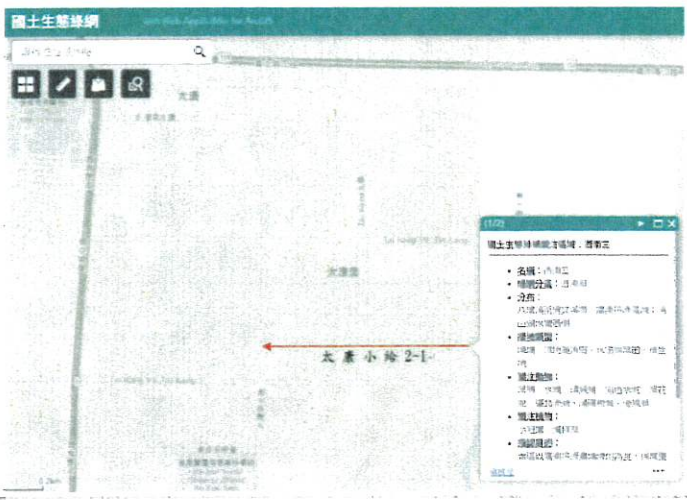
| P-2 生態情資蒐集 | | | 填寫單位 |
|---|---|---|---|
| <p>1. 是否套疊工區週邊生態敏感區圖層？</p> <p><input checked="" type="checkbox"/> 是，生態敏感區套疊結果說明：<u>套疊圖層包含：野生動物重要棲息地、國有林、保安林、稀有植物分佈、重要濕地(含：國家級、地方級)、IBA 野鳥重要棲息地及國土綠網關注農田圳溝及埤塘溼地網絡等。</u></p> <p><input type="checkbox"/> 否，原因：_____</p> | | | |
| <p>3. 生態資料蒐集成果與生態議題關聯：</p> <p>本案經圖資套疊非位於法定生態敏感區域內，但有關注物種棲息，故本案以第二級生態檢核辦理，本工程位於國土綠網關注區域(西南三)之範圍，作為本團隊搜集相關生態課題之參考依據，由台灣生物多樣性網絡中顯示太康小給二之一有較多筆生物紀錄，其中包含保育類鳥類如：鷹斑鵒、田鵒、山麻雀，主要偏好棲息於水田環境的禽類。</p> | | | |

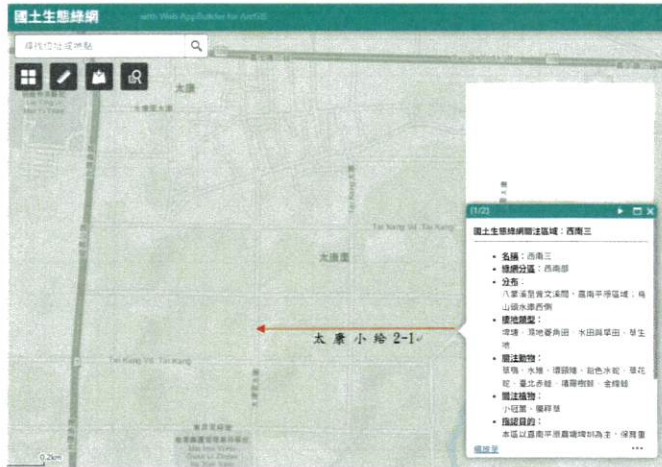
| P-2 生態情資蒐集 | | 填寫單位 | |
|---|---|---|---|
| <p>1. 是否套疊工區週邊生態敏感區圖層？</p> <p><input checked="" type="checkbox"/> 是，生態敏感區套疊結果說明：<u>套疊圖層包含：野生動物重要棲息地、國有林、保安林、稀有植物分佈、重要濕地(含：國家級、地方級)、IBA 野鳥重要棲息地及國土綠網關注農田圳溝及埤塘溼地網格等。</u></p> <p><input type="checkbox"/> 否，原因：_____</p> | | | |
| <p>3. 生態資料蒐集成果與生態議題關聯：</p> <p>本案經圖資套疊非位於法定生態敏感區域內，但有關注物種棲息，故本案以第二級生態檢核辦理，本工程區位於國土綠網關注區域(西南三)之範圍，作為本團隊搜集相關生態課題之參考依據，由台灣生物多樣性網絡中顯示太康小給二之一有較多筆生物紀錄，其中包含保育類鳥類如：鷹斑鵝、田鵝、山麻雀，主要偏好棲息於水田環境的禽類。</p> | | | |

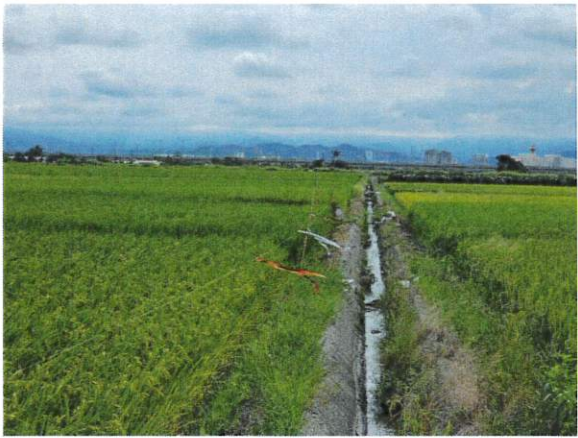
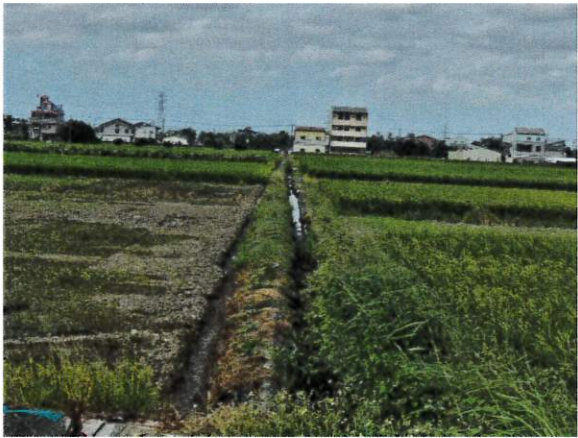
| D-3 現勘調查紀錄表 | | | 填寫單位 |
|---|---|---|---|
| 1. 棲地現況描述：<br>太康小給二之一，兩側種植水稻 | | | |
| | | 日期：114 年 10 月 23 日<br>位置：太康小給 2-1 | |

| 物種補充調查概述 | 照片及說明(棲地/物種等照片) | |
|---|---|---|
| <p>4. 現勘結果與建議: 太康小給二之一兩側種植水稻田, 渠道改善為矩形溝, 當野生動物不慎受困, 建議設置動物逃脫設施, 增設橫向生態廊道, 如連接渠道兩岸之動物版橋。</p> | | |

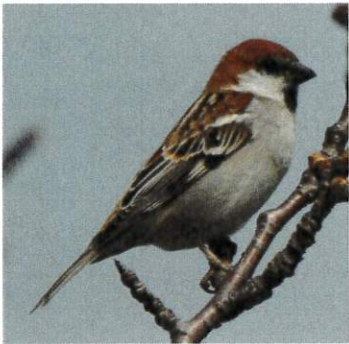
| 物種補充調查概述 | 照片及說明(棲地/物種等照片) | |
|---|---|---|
| <p>2. 是否辦理物種補充調查?</p> <p><input type="checkbox"/> 是, 請續填第 3 項</p> <p><input checked="" type="checkbox"/> 否。請續填第 4 項</p> <p>3. 物種補充調查結果概述:</p> <p>陳述調查目的及方法, 以及說明調查物種或生物類群, 並於調查完成後提出調查成果, 分析及評估調查成果與工程影響之關聯性。</p> | | <p>山麻雀</p> |
| | | <p>日期: 114 年 10 月 23 日</p> <p>位置: 太康小給二之一</p> |

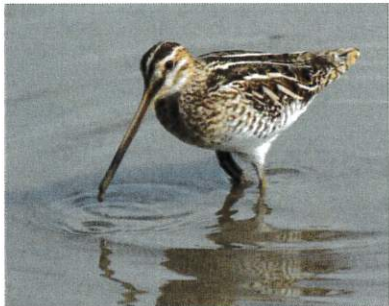
| 物種補充調查概述 | 照片及說明(棲地/物種等照片) | |
|---|---|---|
| | | <p>田鷀</p> |
| | | <p>日期: 114 年 10 月 23 日</p> <p>位置: 太康小給二之一</p> |

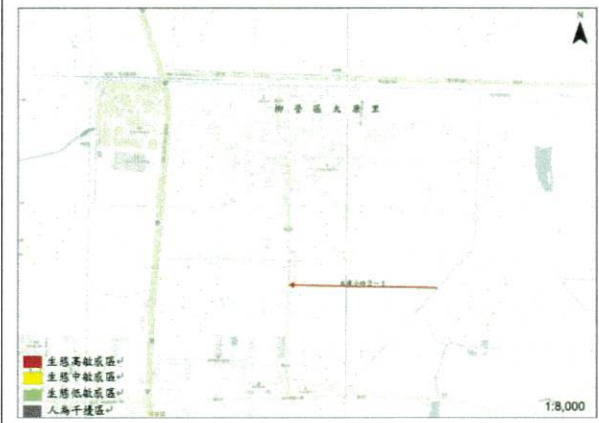
| 1. 生態關注區域圖：<br>(生態關注區域圖繪製成果概述) | | | | |

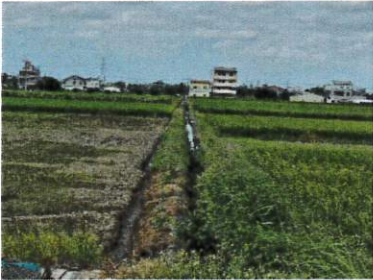
| <p>太康小給 2-1</p> | 1.保育策略 | <input checked="" type="checkbox"/> 迴避 <input checked="" type="checkbox"/> 縮小 <input checked="" type="checkbox"/> 減輕 <input checked="" type="checkbox"/> 補償 | <input checked="" type="checkbox"/> 納入工程計畫方案<br><input type="checkbox"/> 未納入，原因：____ |
| | 3.保育措施：<br>經套疊台灣生物多樣性網絡結果顯示區域內為彩鷸、鷹斑鷸、田鷸、山麻雀等保育類動物潛在棲地，渠道改善為矩形溝，當野生動物不慎受困，建議設置動物逃脫設施，增設橫向生態廊道，如連接渠道兩岸之版橋。施工中避免機具及工料堆放置保留範圍附近，施工完成後回填土壤至原處。 | | |

| | 2.保育原則 | 設置生態爬坡等生物逃脫通道，增設橫向生態廊道，如連接渠道兩岸之版橋。 | |

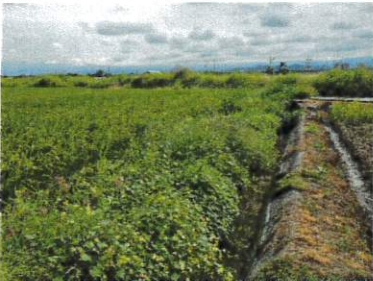
| <p>太康小給 2-1</p> | 1.保育策略 | <input checked="" type="checkbox"/> 迴避 <input checked="" type="checkbox"/> 縮小 <input checked="" type="checkbox"/> 減輕 <input checked="" type="checkbox"/> 補償 | <input checked="" type="checkbox"/> 納入工程計畫方案<br><input type="checkbox"/> 未納入，原因：____ |
| | 3.保育措施：<br>經套疊台灣生物多樣性網絡結果顯示區域內為彩鷸、鷹斑鷸、田鷸、山麻雀等保育類動物潛在棲地，渠道改善為矩形溝，應減少開挖寬度深度，施工完成後回填土壤至原處。施工時避開晨昏鳥類覓食活動時間，避免機具及工料堆放置保留範圍附近。 | | |

| | 2.保育原則 | 減少施工便道開挖寬度深度，工程完工後，將開挖土壤回填至原位 | |
