農業部農田水利署工程生態檢核自評表-架構

農業部農田水利署工程生態檢核自評表

| | 工程/計畫名稱 | 大灣小給二之二等10線改善工程 | 主辦機關 | 農業部農田水利署嘉南管理處 |
| | 工程概要 | 大灣小給二之二：矩形溝412公尺，版橋1座(X:176122;Y:2545880) | | |

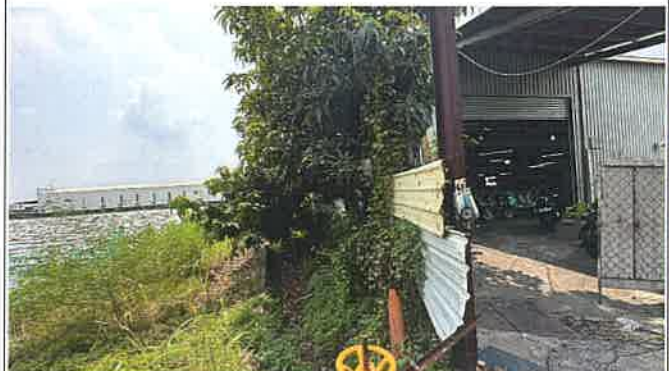
| 工程生態檢核基本資料表 | | | | 填寫單位 | |
|---|---|---|---|---|---|
| 棲地現況說明：大灣小給二之二有部分聚落，主要作物皆為稻米、地瓜，現勘月份為3月，現場鄰近道路、聚落，人為干擾大。 | | | | | |

| <p>時間：114年03月28日</p> <p>說明：大灣小給二之二等10線改善工程現況與周邊農地</p> | <p>時間：114年03月28日</p> <p>說明：大灣小給二之二等10線改善工程與周邊環境</p> |

| 工程生態檢核基本資料表 | | | | 填寫單位 | |
|---|---|---|---|---|---|
| 生態保育原則建議：<br><input type="checkbox"/> 植生復原 <input type="checkbox"/> 底質保留 <input type="checkbox"/> 棲地保留 <input type="checkbox"/> 友善生態廊道 <input type="checkbox"/> 施工便道復原 <input type="checkbox"/> 動植物種保育 <input type="checkbox"/> 劃定保護區 <input type="checkbox"/> 以柔性工法處理 <input type="checkbox"/> 物種補充調查 <input checked="" type="checkbox"/> 生態影響減輕對策： <u>1.迴避春夏季施作最佳2.施工時段至8:00~日落前1小時3.限縮施工便道範圍</u><br><input type="checkbox"/> 其他：_____ | | | | | |

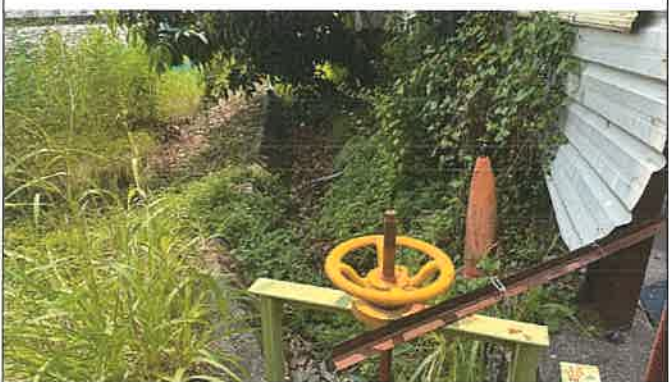
| <p>時間：114年03月28日</p> <p>說明：大灣小給二之二等10線改善工程現況與周邊農地</p> | |

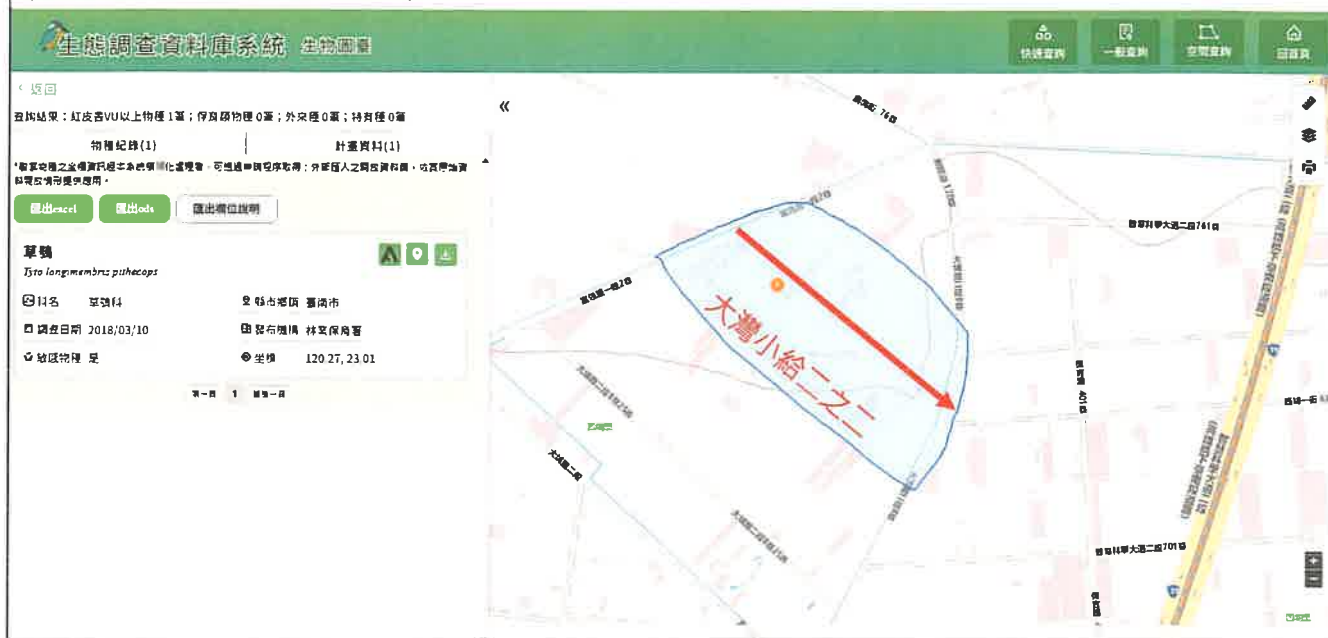
工程範圍圖：

可能造成之生態影響：☐水流量改變 ☐水域生物通道阻隔或棲地切割 ☐阻礙坡地植被演替 ☐減少植被覆蓋 ☐濁度升高 ☐大型施工便道施作 ☒土方挖填棲地破壞 ☐其他：

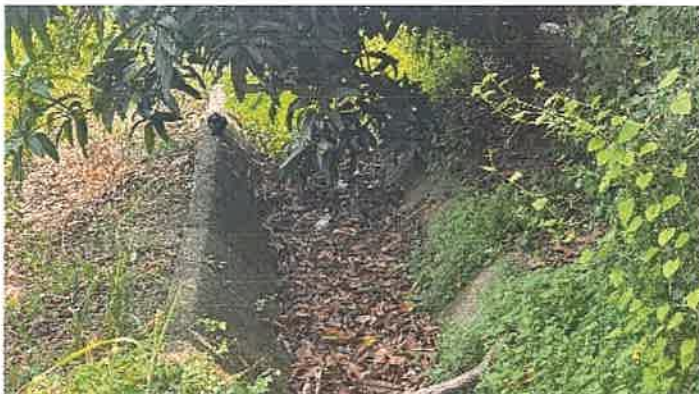
| D-3 現勘調查紀錄表 | | | | 主辦機關 |
|---|---|---|---|---|
| 1. 棲地現況描述：<br>渠道旁樹木與農田 | | <p>日期：114 年 11 月 26 日<br/>位置：大灣小給二之二 0+000</p> | | |

現勘結果與建議：1. 迴避：迴避春夏季施作最佳、2. 縮小：限縮施工便道範圍、3. 減輕：限縮施作時段至 8:00-日落前 1 小時

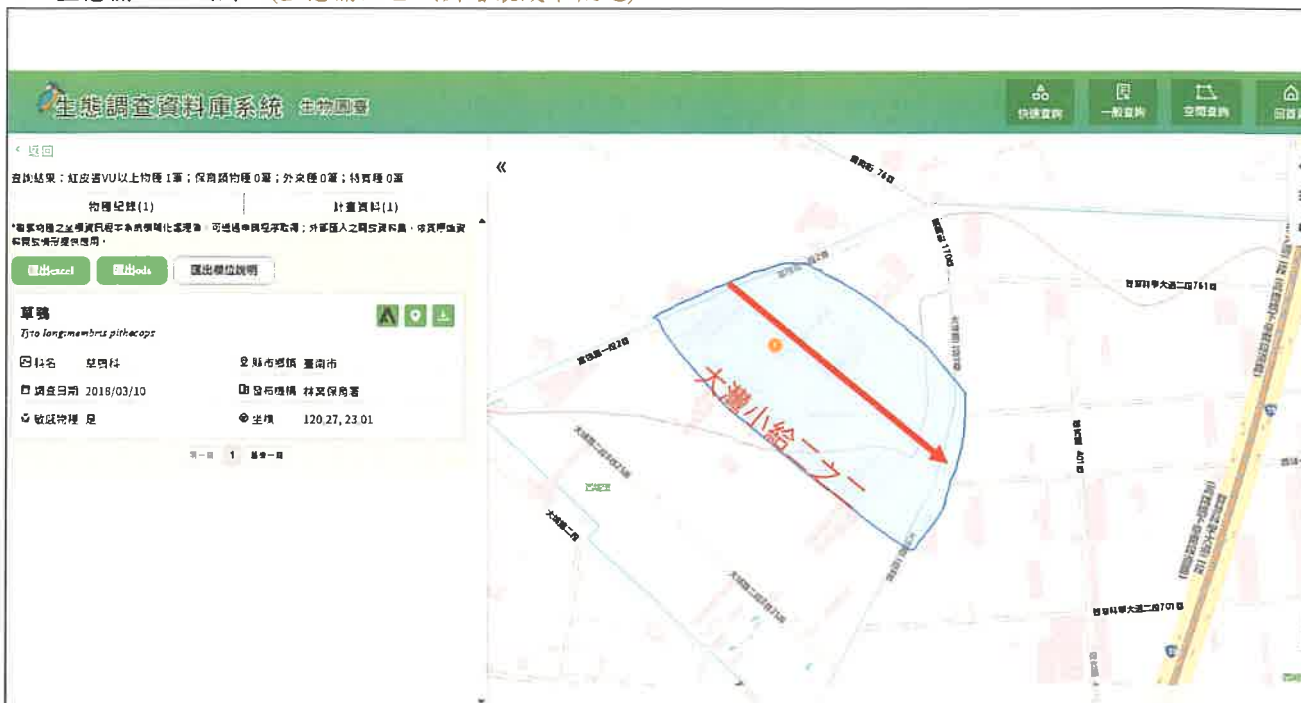
### 1. 生態關注區域圖：(生態關注區域圖繪製成果概述)

| 生態議題或<br>生態保全對象 | 生態影響預測 | 生態保育對策 |
|---|---|---|
| 草鴉 | 施工中機具擾動與施工季節與時間影響 | 1. 迴避: 迴避春夏季施作最佳<br>2. 縮小: 限縮施工便道範圍<br>3. 減輕: 限縮施作時段至 8:00-<br>日落前 1 小時 |

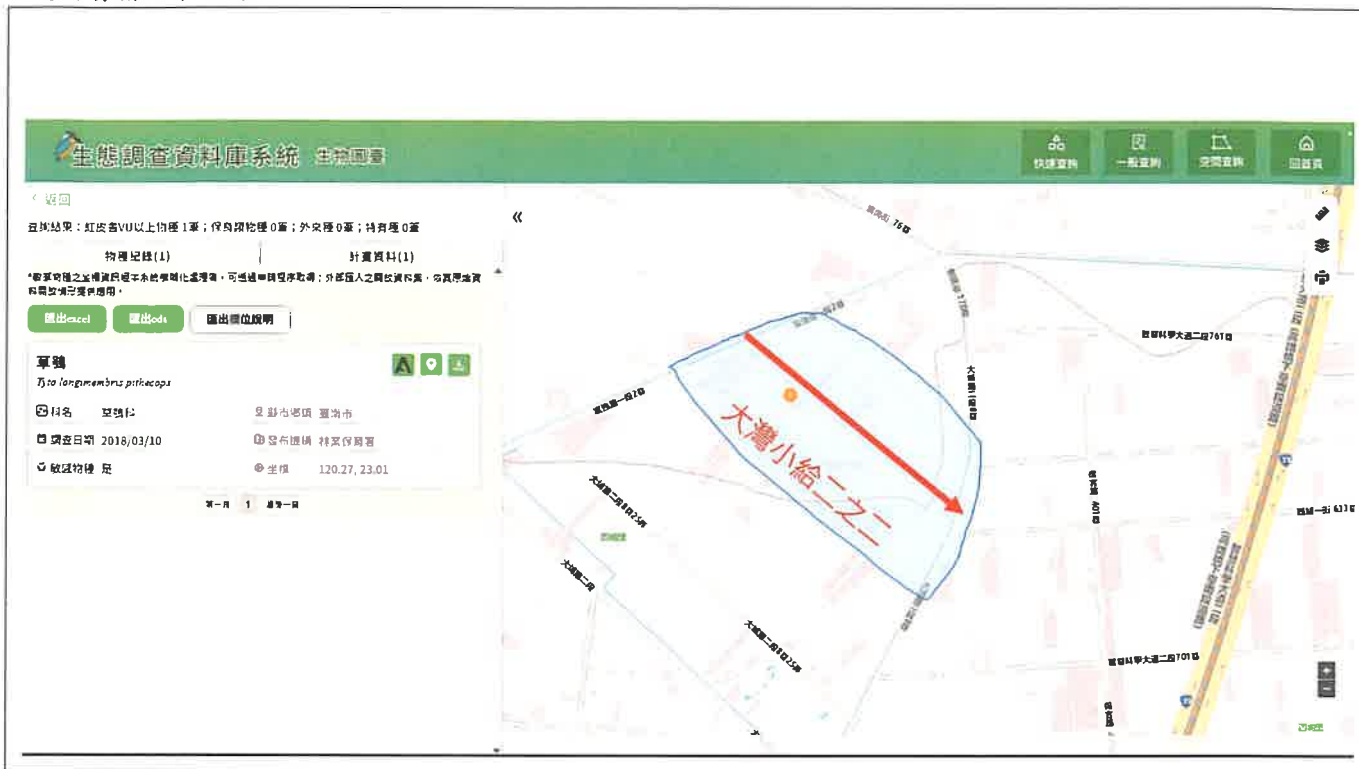
## 生態保育措施平面圖：

| 草鴉 | | <input checked="" type="checkbox"/> 迴避<br><input checked="" type="checkbox"/> 縮小<br><input checked="" type="checkbox"/> 減輕<br><input type="checkbox"/> 補償 | | <div style="display: flex; justify-content: space-between;"> <div> <input type="checkbox"/> 取消位於棲地的工程<br/> <input type="checkbox"/> 取消治理需求低的工程<br/> <input checked="" type="checkbox"/> 限縮施作範圍，減少干擾<br/> <input type="checkbox"/> 工程限縮施作範圍<br/> <input type="checkbox"/> 施工便道利用既有道路或河床，減少開挖範圍<br/> <input type="checkbox"/> 考量設置友善動物通道<br/> <input type="checkbox"/> 工程採用友善工法<br/> <input type="checkbox"/> 補植合適原生植栽<br/> <input type="checkbox"/> 大樹保留或移植<br/> <input type="checkbox"/> 施工設置導、繞流，維持水質 </div> <div> <input checked="" type="checkbox"/> 調整施工時間或範圍以減輕工程影響<br/> <input type="checkbox"/> 施工期間進行環境監測計畫<br/> <input type="checkbox"/> 完工後棲地復原<br/> <input type="checkbox"/> 施工人員實施教育訓練<br/> <input type="checkbox"/> 工程完工後營造生物棲地<br/> <input type="checkbox"/> 其它_____ </div> </div> | |
