# 南射溝小排一之四等 7 線改善工程

生態檢核自評表  
(規劃設計階段)

主辦機關：農業部農田水利署嘉南管理處

民 國                      1 1 4                      年                      1 1                      月

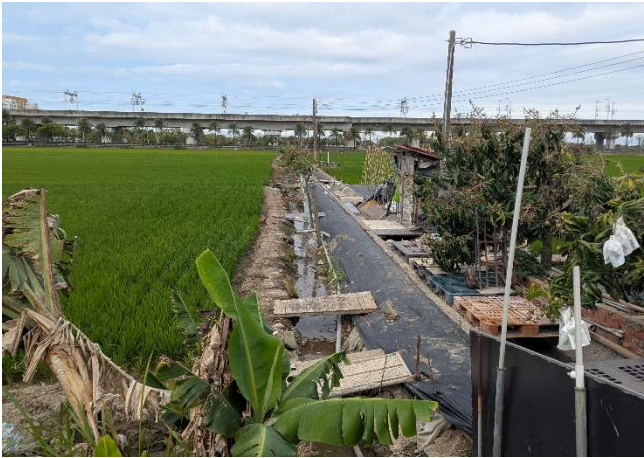
| 工程生態檢核基本資料表 | | | | <input type="checkbox"/> 第一級生態檢核<br><input checked="" type="checkbox"/> 第二級生態檢核 | | 填寫單位 | |
|---|---|---|---|---|---|---|--|
| <b>棲地現況說明：</b><br>現況棲地說明：本工區涵蓋公墓、農田等棲地環境，草地以草本植物為主，若無外力干擾會有陽性樹種的小<br>苗生長，是提供中小型脊椎動物躲藏的良好環境，甚至會利用草地作為繁殖之棲地；農地植物相較單調且垂<br>直分層少。生物多為植食性之無脊椎動物及其掠食者，且行為模式易受耕作方式影響。 | | | | | | | |

| <p>時間：114 年 04 月 01 日</p> <p>說明：太保小排一之二</p> | |

| 工程生態檢核基本資料表 | | | | <input type="checkbox"/> 第一級生態檢核<br><input checked="" type="checkbox"/> 第二級生態檢核 | | 填寫單位 | |
|---|---|---|---|---|---|---|--|
| <b>生態保育原則建議：</b><br><input type="checkbox"/> 植生復原 <input type="checkbox"/> 底質保留 <input checked="" type="checkbox"/> 棲地保留 <input checked="" type="checkbox"/> 友善生態廊道 <input checked="" type="checkbox"/> 施工便道復原 <input type="checkbox"/> 動植物種保育 <input type="checkbox"/> 劃定保護區 <input type="checkbox"/> 以<br>柔性工法處理 <input type="checkbox"/> 物種補充調查 <input checked="" type="checkbox"/> 生態影響減輕對策: <u>迴避留鳥生殖季節，並盡量避開晨昏、增設生態過道連<br/> 接兩側棲地、設置生態爬坡協助幼禽等動物墜落時可躲避通道</u><br><input type="checkbox"/> 其他_____ | | | | | | | |

| 勘查意見 | 備註：本工程工區位於一般區，主要生態課題為水田環境有多種涉禽與陸禽類棲息，可能受水泥化圳路阻礙通行。施工期程應迴避 5~9 月留鳥生殖季節，並盡量避開晨昏。若工期無法迴避，應以警示帶等設施明確劃設施作範圍，並縮小施工範圍，減少周圍鳥類棲地擾動；另外建議工程設計生態過道，連接渠道兩側之棲地，亦或設置生態爬坡，增加幼禽等動物落至渠底逃脫機會。 | | |

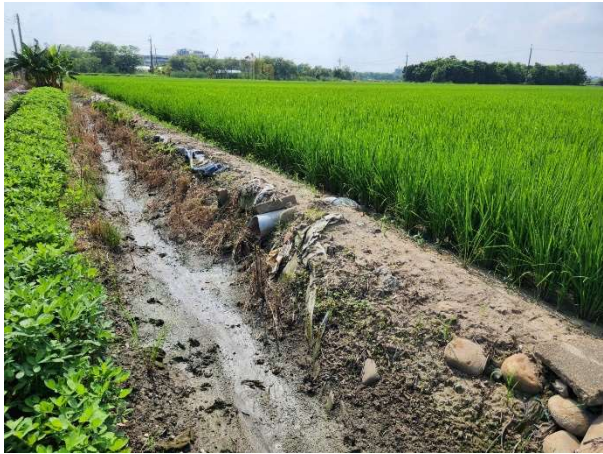
| D-3 現勘調查紀錄表 | | | 填寫單位 | |
|---|---|---|---|--|
| <p>1. 棲地現況描述：</p> <p>(記錄工程影響範圍內水陸域生態或棲地環境現況)</p> <p>太保小排一之二：</p> <p>位置坐落於太保市太保里與後庄里交界，該區屬雙期作區域，水路前段併行太保小給一，後段則併行太保小給一之三，沿線主以稻米為主，給水現況為土渠，鄰近太保市第一與第二公墓，西側則鄰近高鐵高架橋，生態多為草地、農作型態，屬朴子溪流域集水區。</p> | | <p>日期：114 年 05 月 27 日</p> <p>太保小給一之二</p> | | |

| 物種補充調查概述 | 照片及說明(棲地/物種等照片) | |
|---|---|---|
| <p>4. 現勘結果與建議：</p> <p>(一) 本案工程周邊多為水稻田環境，是爬蟲類與陸禽高度利用之環境，建議應保留渠道旁的草澤，並以警示帶明確劃設施作範圍，避免過度干擾到原定工區以外的環境。</p> <p>(二) 工程施作期間機具噪音對周邊環境影響，建議避開晨昏時段，減低對鳥類的擾動。</p> <p>(三) 因周遭關注物種(彩鵲、環頸雉、燕鴿等)幼雛有落溝之可能，建議後續確認工區是否有動物掉落受困情形，並評估在不影響通水功能下，補充動物逃生通道，提供生物不慎掉落後的逃生機會。</p> | | |
