農業部農田水利署工程生態檢核自評表

| | 工程/計畫名稱 | 烏山頭水庫風景區三角埤公園護岸暨景觀工程 | 主辦機關<br>設計單位 | 農業部農田水利署嘉南管理處<br>丞信工程顧問有限公司 |

## D-2 工區生態資料蒐集成果更新

## D-3 現勘調查紀錄表

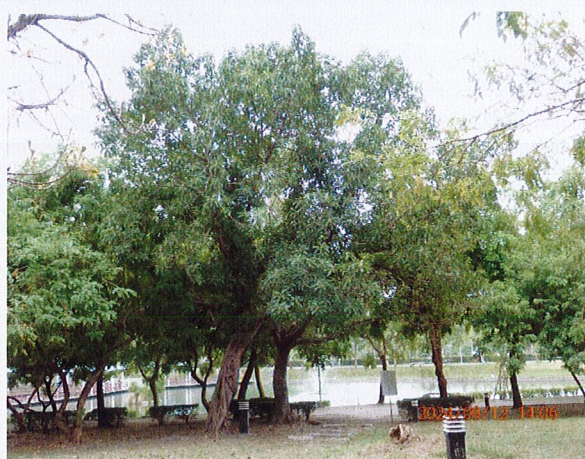
位置：三角埤北側人工林地

本案陸域環境與水域棲地與前期調查情形相似，如 P-3 現勘紀錄表，本案預定工區範圍陸域環境為人工造林地環境及低矮草坪環境。

1. 規劃施工動線，以人工環境作為人員機具主要移動路徑。
2. 動線上如無法避開樹木枝條，為避免造成更大的損傷，建議以公共工程委員會之樹木修剪技術規範進行修枝整理。
3. 建議避開動物棲息利用晨昏時段，上午八點前及下午五點後不施工。
4. 建議未來工程護岸表面以粗糙面為主，並以柔性工法進行，採取緩坡或是設置動物逃生通道，以利龜鰲類等生物利用水域環境棲息移動使用。
5. 水域環境水抽乾可能使現有外來種隨水的移動流入其他水域造成外來種擴散及因水域暫時消失重建此處水域物種組成，建議排水時可移除外來種水域生物並於後續回復放水時，另外安置原生種。
6. 留意水陸域銜接處之浮島及斜坡的落差，須留置小於十公分之段差處，可透過蔓藤或是其他方式來避免產生移動阻隔。
7. 步道施作可能造成不利樹木生長之路面結構，建議步道施作繞開或跳過樹根位置，移除無實質支撐作用之支架，以利樹木維持本身結構及減少樹木本身傷害。
8. 預鑄塊建議撒播原生草籽（如狗牙根），並規劃澆水作業，加速植生復育。
9. 生態島及護岸建議栽植原生植物，護岸表面栽植攀附植物以利表面降溫，如灌木灌叢：山芙蓉、野牡丹、月橘、山黃梔、山素英、有骨消等；藤本或攀附生長型植物：雀榕、扛香藤、武靴藤、田代氏澤蘭、虎葛、雞屎藤、薜荔；草本植物：月桃、白茅、狗牙根、蠅翼草、雷公根、爵床、小葉括根、地毯草、台北草等。
10. 雷射鋼雕建議可改為黃鸝、朱鸝、黑鳶及五色鳥等地物種，因為鴨子為外來種，可考量改為在地原生物種。

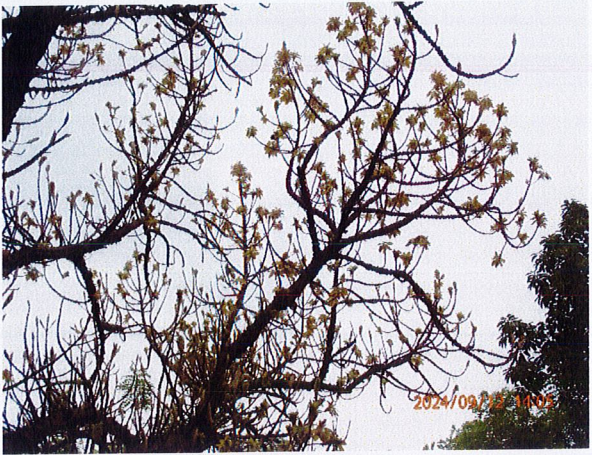
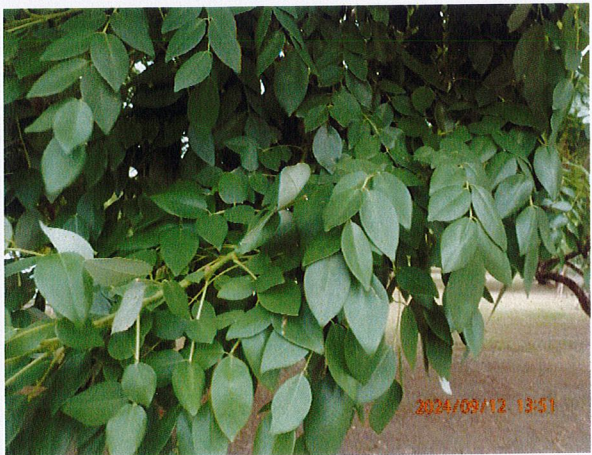
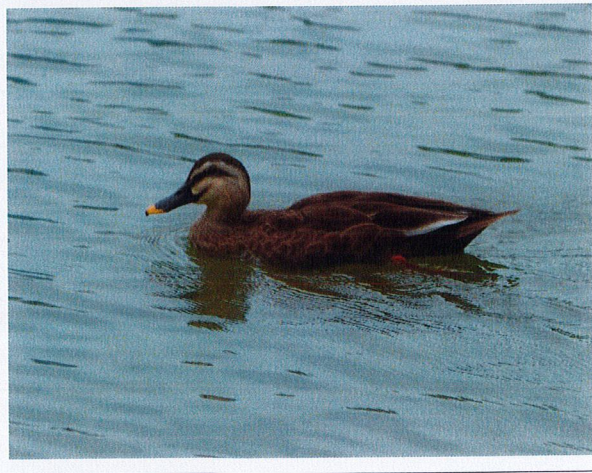
| 物種補充調查概述 | 照片及說明(棲地/物種等照片) |
|---|---|
| <p>2. 是否辦理物種補充調查?</p> <p><input checked="" type="checkbox"/>是，請續填第6項</p> <p><input type="checkbox"/>否。請續填第7項</p> <p>3. 物種補充調查結果概述:</p> <p>透過穿越線調查法及釣魚法沿途記錄整體工區範圍出沒之陸域動物包含鳥類、哺乳類、兩棲爬蟲類、蝴蝶及蜻蛉目；陸域植物；水域之魚蝦蟹螺類等。</p> <p>本次調查結果如 D-2 工區生態資料蒐集成果更新之生物調查結果：</p> <p>水域生物</p> <p>魚類：鯨、布氏非鯽、紅鰭鮒、吳郭魚、線鱧、蟾鬍鯢</p> <p>螺類：石田螺、福壽螺</p> <p>陸域植物</p> <p>喬木或灌木等木本植物：南洋櫻、雀榕、樟樹、阿勃勒、月橘、朱槿、裂瓣朱槿、苦楝</p> <p>草本及藤蔓植物：蠅翼草、疣果葉下珠、含羞草、雞屎藤、藍豬耳、三角葉西番蓮、毛蓮子草、一枝香、兩耳草、孟仁草、畫眉草、繖花龍吐珠、紅花野牽牛、白茅、雙花草、芒稷、龍爪茅、小花蔓澤蘭、千根草、竹子飄拂草、短葉水蜈蚣、空心蓮子草</p> <p>陸域動物</p> <p>爬蟲類：多線南真稜蜥、疣尾蠍虎</p> <p>鳥類：花嘴鴨、黃頭鷺、白鵝鴿、五色鳥、白腰鵲鴿、鵲鴿、灰頭棕鳥、輝棕鳥、黃鸝(I)、麻雀、白頭翁、洋燕、大卷尾、赤腰燕、野鴿、紅嘴黑鵯</p> <p>蝴蝶及蜻蛉目：杜松蜻蜓、青紋細蟪、侏儒蜻蜓、黃韌蜻蜓、紫紅蜻蜓、靛色硫灰蝶、眼蛺蝶、遷粉蝶、亮色黃蝶、彩裳蜻蜓、粗鉤春蛺蝶、暮眼蝶、幻蛺蝶、玉帶鳳蝶、玳蛺蝶、善變蜻蜓</p> <p>因應工程環境有靜水域，故可能出現潛在關注物種斑龜且為朱鸕潛在棲地。</p> | <div data-bbox="762 275 1356 728"> </div> <div data-bbox="986 745 1133 779"> <p>雀榕(原生種)</p> </div> <div data-bbox="930 795 1189 875"> <p>日期：113 年 9 月 12 日</p> <p>位置：人工林內步道旁</p> </div> <div data-bbox="762 913 1356 1366"> </div> <div data-bbox="1021 1384 1101 1417"> <p>阿勃勒</p> </div> <div data-bbox="930 1451 1189 1532"> <p>日期：113 年 9 月 12 日</p> <p>位置：三角埤步道旁</p> </div> <div data-bbox="762 1556 1356 2027"> </div> |

| | | 花嘴鴨 | |
| | | 日期：113 年 9 月 12 日 | |
| | | 位置：三角埤內 | |

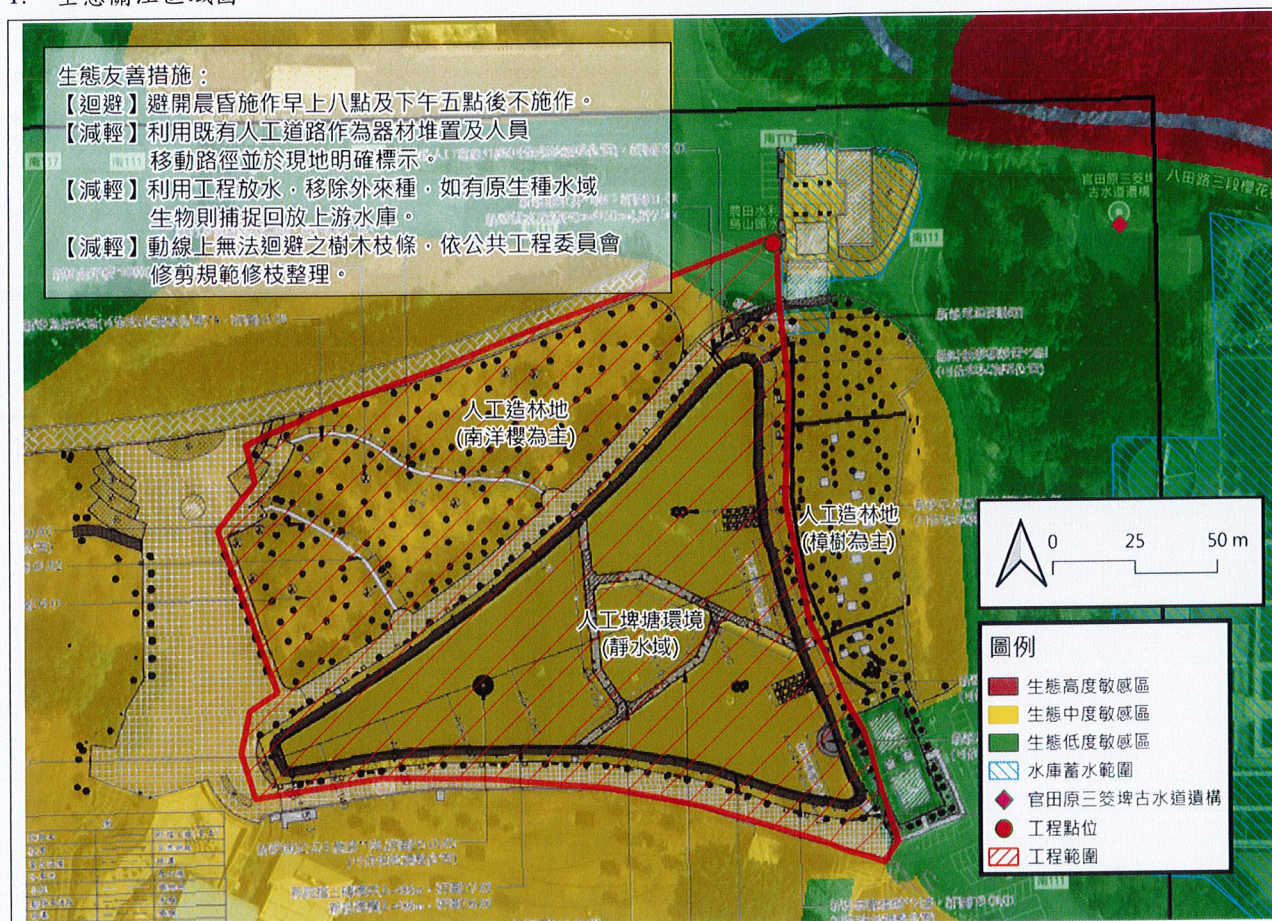
圖 D-5-1 生態關注區域圖

本案生態關注區域如圖。

| 生態議題或生態保全對象 | 生態影響預測 | 生態保育對策 |
|---|---|---|
| 關注物種：斑龜<br>/棲地：埤塘環境 | 埤塘水位變化，影響水生生物生存。 | 池水放乾過程中捕捉水生生物，如遇原生種生物則移置鄰近水域環境並移除外來種。 |
| 關注物種：黃鸝<br>/棲地：樹林環境 | 環境受工程施作及人員移動或噪音干擾。 | 避開晨昏生物高度活動時間施作，避免追逐干擾野生動物。 |

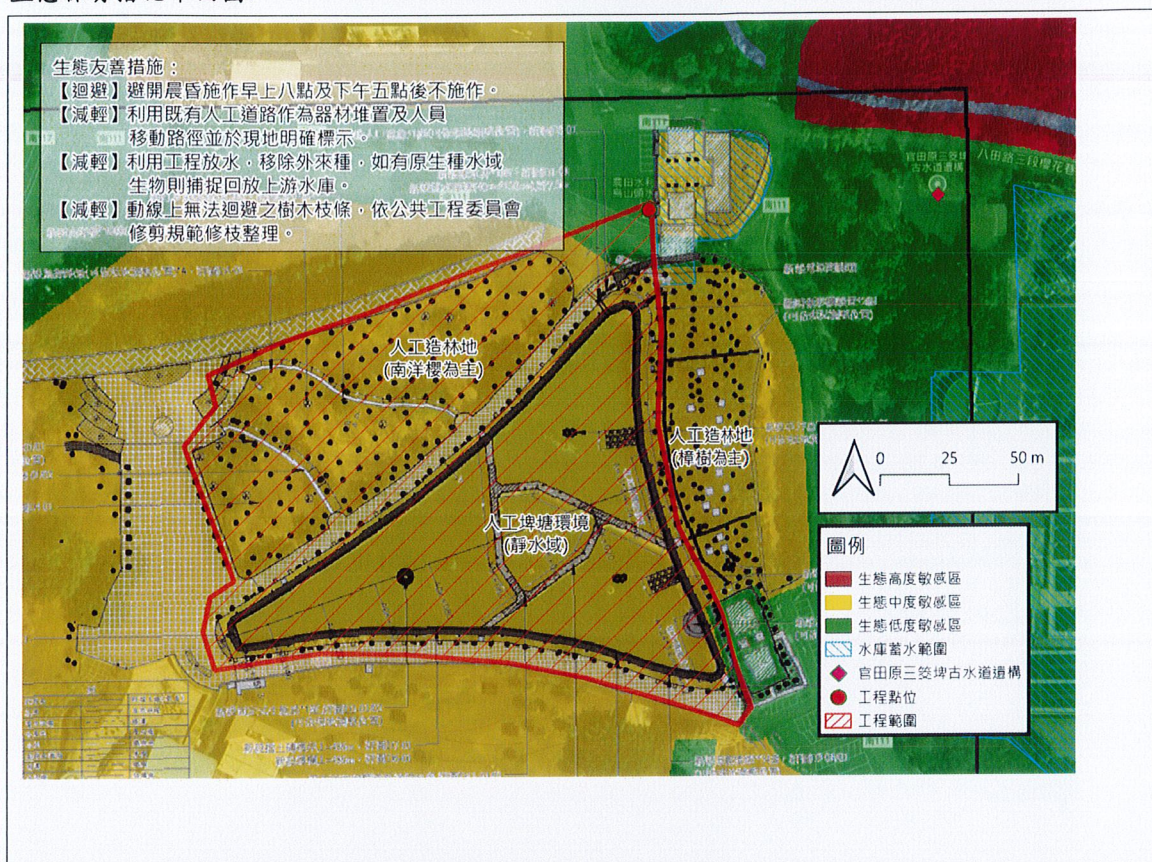
生態保育措施平面圖：

| <div>關注物種：斑龜</div> <div>/棲地：埤塘環境</div> | <div><input checked="" type="checkbox"/>迴避</div> <div><input checked="" type="checkbox"/>縮小</div> <div><input checked="" type="checkbox"/>減輕</div> <div><input checked="" type="checkbox"/>補償</div> | <div> <input checked="" type="checkbox"/> 取消位於棲地的工程 <input checked="" type="checkbox"/> 取消治理需求低的工程 <input checked="" type="checkbox"/> 限縮施作範圍，減輕生態影響 <input checked="" type="checkbox"/> 施工便道利用既有道路或河床，減少開挖範圍 <input checked="" type="checkbox"/> 考量設置友善動物通道 <input checked="" type="checkbox"/> 工程採用友善工法 <input type="checkbox"/> 補植合適原生植栽 <input type="checkbox"/> 大樹保留或移植 <input type="checkbox"/> 施工設置導、繞流，維持水質 <input type="checkbox"/> 調整施工時間或範圍，以迴避動物重要活動或關注棲地 </div> <div> <input checked="" type="checkbox"/> 施工期間進行環境監測計畫 <input checked="" type="checkbox"/> 完工後棲地復原 <input checked="" type="checkbox"/> 施工人員實施教育訓練 <input checked="" type="checkbox"/> 完工後恢復原地形地貌。 <input checked="" type="checkbox"/> 施工時妥善堆放原有表土，完工後鋪回原處，以利植被之復原。 <input type="checkbox"/> 完工後補植原生植物，以利棲地復原。 <input checked="" type="checkbox"/> 其它：<u>建議未來工程護岸表面以粗糙面為主並以柔性工法進行，採取緩坡或是設置動物逃生通道，以利龜鰲類等生物利用水域環境棲息移動使用。</u> </div> | | <div><input checked="" type="checkbox"/> 納入工程計畫方案</div> <div><input type="checkbox"/> 未納入，原因：_____</div> |
| <div>關注物種：保育類鳥種如黃鸝等</div> <div>/棲地：樹林環境</div> | <div><input checked="" type="checkbox"/>迴避</div> <div><input checked="" type="checkbox"/>縮小</div> <div><input checked="" type="checkbox"/>減輕</div> <div><input type="checkbox"/>補償</div> | <div> <input checked="" type="checkbox"/> 取消位於棲地的工程 <input checked="" type="checkbox"/> 取消治理需求低的工程 <input checked="" type="checkbox"/> 限縮施作範圍，減輕生態影響 <input checked="" type="checkbox"/> 施工便道利用既有道路或河床，減少開挖範圍 <input type="checkbox"/> 考量設置友善動物通道 <input checked="" type="checkbox"/> 工程採用友善工法 <input type="checkbox"/> 補植合適原生植栽 <input checked="" type="checkbox"/> 大樹保留或移植 <input type="checkbox"/> 施工設置導、繞流，維持水質 <input checked="" type="checkbox"/> 調整施工時間或範圍，以迴避動物重要活動或關注棲地 </div> <div> <input checked="" type="checkbox"/> 施工期間進行環境監測計畫 <input checked="" type="checkbox"/> 完工後棲地復原 <input checked="" type="checkbox"/> 施工人員實施教育訓練 <input checked="" type="checkbox"/> 完工後恢復原地形地貌。 <input type="checkbox"/> 施工時妥善堆放原有表土，完工後鋪回原處，以利植被之復原。 <input type="checkbox"/> 完工後補植原生植物，以利棲地復原。 <input checked="" type="checkbox"/> 其它：<u>避開動物棲息利用晨昏時段，上午八點前及下午五點後不施工</u> </div> | | <div><input checked="" type="checkbox"/> 納入工程計畫方案</div> <div><input type="checkbox"/> 未納入，原因：_____</div> |

| <p>關注物種：原生<br/>水域生物<br/>/棲地：埤塘水域<br/>生態議題：外來<br/>種入侵</p> | <input type="checkbox"/> 迴避<br><br><input type="checkbox"/> 縮小<br><br><input checked="" type="checkbox"/> 減輕<br><br><input checked="" type="checkbox"/> 補償 | <input type="checkbox"/> 取消位於棲地的工程<br><input type="checkbox"/> 取消治理需求低的工程<br><input type="checkbox"/> 限縮施作範圍，減輕生態影響<br><input checked="" type="checkbox"/> 施工便道利用既有道路或河床，減少開挖範圍<br><input type="checkbox"/> 考量設置友善動物通道<br><input checked="" type="checkbox"/> 工程採用友善工法<br><input type="checkbox"/> 補植合適原生植栽<br><input type="checkbox"/> 大樹保留或移植<br><input type="checkbox"/> 施工設置導、繞流，維持水質<br><input type="checkbox"/> 調整施工時間或範圍，以迴避動物重要活動或關注棲地 | <input type="checkbox"/> 施工期間進行環境監測計畫<br><input type="checkbox"/> 完工後棲地復原<br><input checked="" type="checkbox"/> 施工人員實施教育訓練<br><input type="checkbox"/> 完工後恢復原地形地貌。<br><input type="checkbox"/> 施工時妥善堆放原有表土，完工後鋪回原處，以利植被之復原。<br><input type="checkbox"/> 完工後補植原生植物，以利棲地復原。<br><input type="checkbox"/> 其它： <u>水域環境水抽乾可能使現有外來種隨水的移動流入其他水域造成外來種擴散及因水域暫時消失重建此處水域物種組成，建議排水時可移除外來種水域生物並於後續回復放水時，另外安置原生種。</u> | <input checked="" type="checkbox"/> 納入工程計畫方案<br><input type="checkbox"/> 未納入，<br>原因：_____ |
| <p>關注物種：現地<br/>樹木<br/>/棲地：現地綠地<br/>/人工造林地</p> | <input checked="" type="checkbox"/> 迴避<br><br><input type="checkbox"/> 縮小<br><br><input checked="" type="checkbox"/> 減輕<br><br><input type="checkbox"/> 補償 | <input type="checkbox"/> 取消位於棲地的工程<br><input type="checkbox"/> 取消治理需求低的工程<br><input checked="" type="checkbox"/> 限縮施作範圍，減輕生態影響<br><input checked="" type="checkbox"/> 施工便道利用既有道路或河床，減少開挖範圍<br><input type="checkbox"/> 考量設置友善動物通道<br><input checked="" type="checkbox"/> 工程採用友善工法<br><input checked="" type="checkbox"/> 補植合適原生植栽<br><input checked="" type="checkbox"/> 大樹保留或移植<br><input type="checkbox"/> 施工設置導、繞流，維持水質<br><input type="checkbox"/> 調整施工時間或範圍，以迴避動物重要活動或關注棲地 | <input type="checkbox"/> 施工期間進行環境監測計畫<br><input checked="" type="checkbox"/> 完工後棲地復原<br><input checked="" type="checkbox"/> 施工人員實施教育訓練<br><input checked="" type="checkbox"/> 完工後恢復原地形地貌。<br><input checked="" type="checkbox"/> 施工時妥善堆放原有表土，完工後鋪回原處，以利植被之復原。<br><input checked="" type="checkbox"/> 完工後補植原生植物，以利棲地復原。<br><input checked="" type="checkbox"/> 其它(1) 步道施作可能造成不利樹木生長之路面結構，建議步道施作繞開或跳過樹根位置，移除無實質支撐作用之支架，以利樹木維持本身結構及減少樹木本身傷害。<br>(2) 動線上如無法避開樹木枝條，為避免造成更大的損傷，建議以公共工程委員會之樹木修剪技術規範進行修枝整理減輕對樹木枝條傷害。_____ | <input checked="" type="checkbox"/> 納入工程計畫方案<br><input type="checkbox"/> 未納入，<br>原因：_____ |

| <p>關注物種：原生植物<br/>/棲地：現地陸域環境</p> | <p><input type="checkbox"/>迴避<br/><input type="checkbox"/>縮小<br/><input checked="" type="checkbox"/>減輕<br/><input checked="" type="checkbox"/>補償</p> | <p><input type="checkbox"/> 取消位於棲地的工程<br/><input type="checkbox"/> 取消治理需求低的工程<br/><input type="checkbox"/> 限縮施作範圍，減輕生態影響<br/><input type="checkbox"/> 施工便道利用既有道路或河床，減少開挖範圍<br/><input type="checkbox"/> 考量設置友善動物通道<br/><input checked="" type="checkbox"/> 工程採用友善工法<br/><input checked="" type="checkbox"/> 補植合適原生植栽<br/><input checked="" type="checkbox"/> 大樹保留或移植<br/><input type="checkbox"/> 施工設置導、繞流，維持水質<br/><input type="checkbox"/> 調整施工時間或範圍，以迴避動物重要活動或關注棲地</p> | <p><input type="checkbox"/> 施工期間進行環境監測計畫<br/><input type="checkbox"/> 完工後棲地復原<br/><input checked="" type="checkbox"/> 施工人員實施教育訓練<br/><input checked="" type="checkbox"/> 完工後恢復原地形地貌。<br/><input checked="" type="checkbox"/> 施工時妥善堆放原有表土，完工後鋪回原處，以利植被之復原。<br/><input checked="" type="checkbox"/> 完工後補植原生植物，以利棲地復原。<br/><input checked="" type="checkbox"/> 其它(1)預鑄塊建議撒播原生草籽(如狗牙根)，並規劃澆水作業，加速植生復育。<br/>2.生態島及護岸建議栽植原生植物，護岸表面栽植攀附植物以利表面降溫，如灌木灌叢：山芙蓉、野牡丹、月橘、山黃梔、山素英、冇骨消等；藤本或攀附生長型植物：扛香藤、武靴藤、田代氏澤蘭、虎葛、雞屎藤、薜荔；草本植物：月桃、白茅、狗牙根、蠅翼草、雷公根、爵床、小葉括根、地毯草、台北草等。_____</p> | <p><input checked="" type="checkbox"/> 納入工程計畫方案<br/><input type="checkbox"/> 未納入，<br/>原因：_____<br/>_____<br/>_____</p> |
