農業部農田水利署工程生態檢核自評表

生態檢核-總表		填寫單位		
		<input type="checkbox"/> 第一級生態檢核 <input checked="" type="checkbox"/> 第二級生態檢核		
		主辦生態團隊		
工程基本資料	工程/計畫名稱	西東後寮小給一等6線改善工程	主辦機關 農田水利署嘉南管理處	
	工程預計期程	114年11月09日~115年07月09日	設計單位 農田水利署嘉南管理處朴子分處	
	基地位置	地點：嘉義縣義竹鄉	監造單位 農田水利署嘉南管理處朴子分處	
	工程目的	水利設施系統強化		
	工程類型	<input checked="" type="checkbox"/> 灌溉圳路 <input type="checkbox"/> 農田排水 <input type="checkbox"/> 水利設施 _____ <input type="checkbox"/> 其他 _____		
	工程概要	U型溝 1547.4 公尺，箱涵 2 座，版橋 14 座。		
	預期效益	保護面積 287.36 公頃		
	工程預算/經費 (千元)	7,548		
階段	項目	評估內容	檢核事項	附表
核定階段	專業參與	生態背景人員	是否有生態背景人員參與，協助蒐集調查生態資料、評估生態衝擊、擬定生態保育原則？ <input checked="" type="checkbox"/> 是 <input type="checkbox"/> 否	P-1
	生態資料蒐集調查	地理位置 關注物種、重要棲地及高生態價值區域	區位： <input type="checkbox"/> 生態敏感區 <input checked="" type="checkbox"/> 非生態敏感區 (生態敏感區包含國家公園、野生動物重要棲息環境、野生動物保護區、森林及森林保護區、國際及國家級重要濕地、自然保留區、自然保護區、海岸保護區、水庫蓄水範圍、IBA 重要鳥類棲息地及其他經認定生態資源豐富或具有生態課題之地理區域。) 1. 是否有關注物種，如保育類動物、特稀有植物、指標物種、老樹或民俗動植物等？ <input checked="" type="checkbox"/> 是 彩鷓、環頸雉 _____ <input type="checkbox"/> 否 2. 工址或鄰近地區是否有森林、水系、埤塘、濕地及關注物種之棲地分佈與依賴之生態系統？ <input type="checkbox"/> 是 _____ <input checked="" type="checkbox"/> 否	P-2

生態檢核分級表			填寫單位
			主辦生態團隊
工程或計畫名稱	西東後寮小給一等 6 線改善工程	工程編號	嘉南 114A14
執行機關	農田水利署嘉南管理處

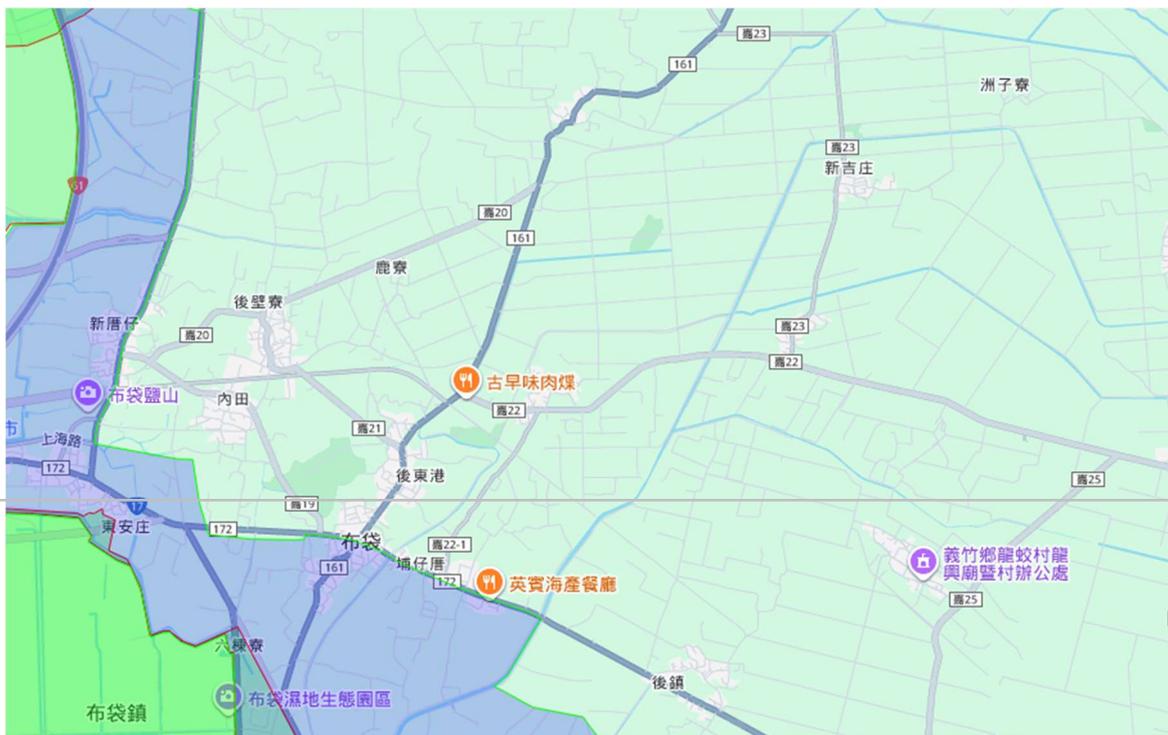
1. 是否套疊工區週邊生態敏感區圖層?
 是，生態敏感區套疊結果說明：非生態敏感區
 否，原因：_____

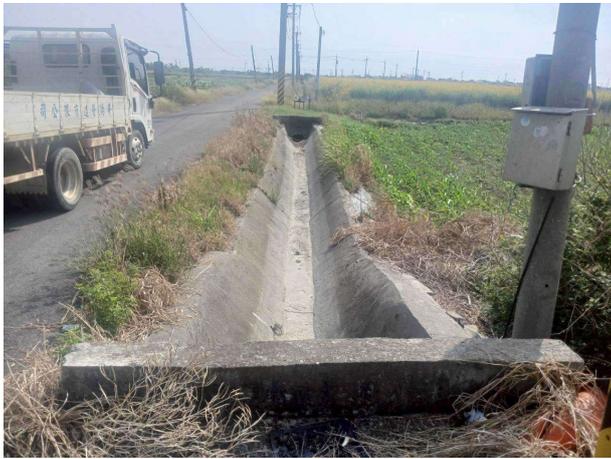
P-3 現勘紀錄表			填寫單位
			主辦生態團隊
現勘日期	114 年 07 月 24 日	填表人/ 主辦生態團隊	農田水利署嘉南管理處朴子分處 /二等助理工程師楊明杰
現勘地點 (坐標 TWD97)	西東後寮小給一： TWD97 起點座標 X：171134, Y：2586653	工程名稱	西東後寮小給一等 6 線改善工程
現場勘查概述		照片及說明(棲地/物種等照片)	
<p>1. 生態現況描述： (記錄工程影響範圍內水陸域生態或棲地環境現況) 西東後寮小給一右側為農田，主要種植作物為玉米。</p>		<p>西東後寮小給一</p>

<p>2. 分析工程對生態環境之影響(潛在生態議題)： 原有內面工改為矩形溝，動物若受困不易逃脫。</p>			
<p>3. 現勘結果與建議： 建議限縮施工便道範圍及施作時段限縮至 0800-日落前 1 小時。</p>

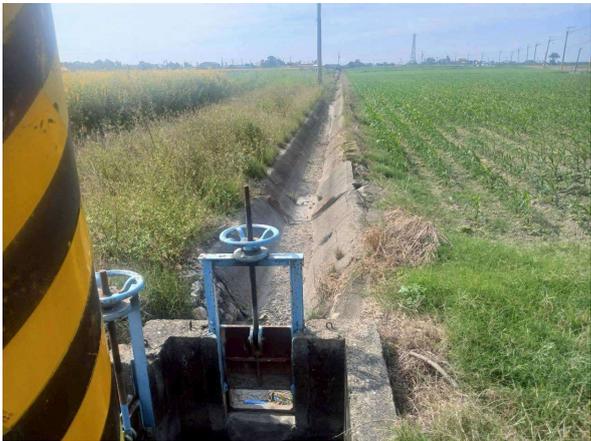
P-3 現勘紀錄表			填寫單位
			主辦生態團隊
現勘日期	114 年 07 月 24 日	填表人/ 主辦生態團隊	農田水利署嘉南管理處朴子分處 /二等助理工程師楊明杰
現勘地點 (坐標 TWD97)	西東後寮小給一之一： TWD97 起點座標 X：171127, Y：2586630	工程名稱	西東後寮小給一等 6 線改善工程
現場勘查概述		照片及說明(棲地/物種等照片)	
<p>4. 生態現況描述： (記錄工程影響範圍內水陸域生態或棲地環境現況) 西東後寮小給一兩側為農田，主要種植作物為玉米。</p>		<p>西東後寮小給一之一</p>

<p>5. 分析工程對生態環境之影響(潛在生態議題)： 原有內面工改為矩形溝，動物若受困不易逃脫。</p>			
<p>6. 現勘結果與建議： 建議限縮施工便道範圍及施作時段限縮至 0800-日落前 1 小時。</p>

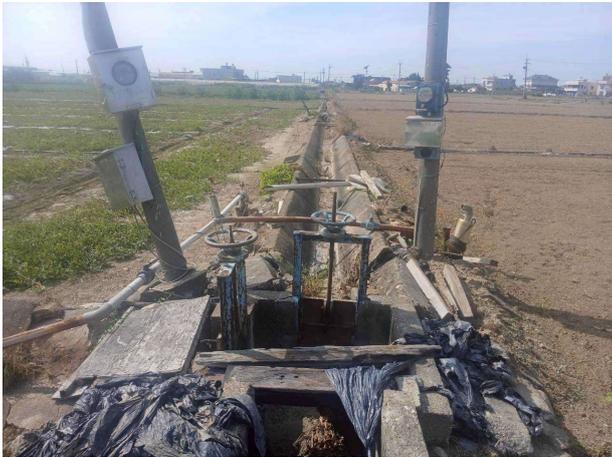
P-3 現勘紀錄表			填寫單位
			主辦生態團隊
現勘日期	114 年 07 月 24 日	填表人/ 主辦生態團隊	農田水利署嘉南管理處朴子分處 /二等助理工程師楊明杰
現勘地點 (坐標 TWD97)	菜舖部小給一： TWD97 起點座標 X：170144, Y：2587094	工程名稱	西東後寮小給一等 6 線改善工程
現場勘查概述		照片及說明(棲地/物種等照片)	
<p>7. 生態現況描述： (記錄工程影響範圍內水陸域生態或棲地環境現況) 西東後寮小給一兩側為農田，主要種植作物為稻米。</p>		<p>菜舖部小給一</p>

<p>8. 分析工程對生態環境之影響(潛在生態議題)： 原有內面工改為矩形溝，動物若受困不易逃脫。</p>			
<p>9. 現勘結果與建議： 建議限縮施工便道範圍及施作時段限縮至 0800-日落前 1 小時。</p>

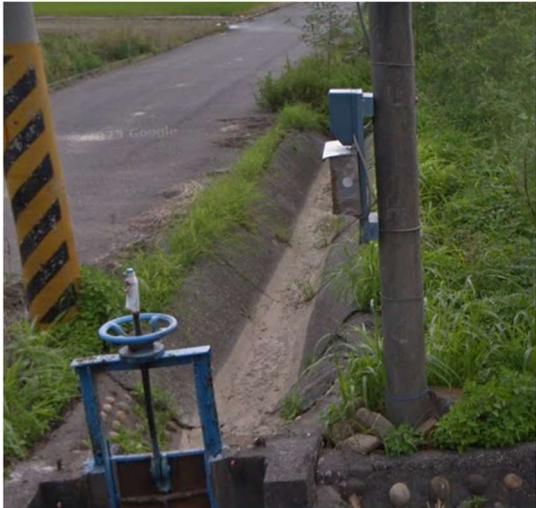
P-3 現勘紀錄表			填寫單位
			主辦生態團隊
現勘日期	114 年 07 月 24 日	填表人/ 主辦生態團隊	農田水利署嘉南管理處朴子分處 /二等助理工程師楊明杰
現勘地點 (坐標 TWD97)	菜舖部小給一之四： TWD97 起點座標 X：169703, Y：2587305	工程名稱	西東後寮小給一等 6 線改善工程
現場勘查概述		照片及說明(棲地/物種等照片)	
<p>10. 生態現況描述： (記錄工程影響範圍內水陸域生態或棲地環境現況) 西東後寮小給一右側為農田，主要種植作物為稻米。</p>		<p>菜舖部小給一之四</p>

<p>11. 分析工程對生態環境之影響(潛在生態議題)： 原有內面工改為矩形溝，動物若受困不易逃脫。</p>			
<p>12. 現勘結果與建議： 建議限縮施工便道範圍及施作時段限縮至 0800-日落前 1 小時。</p>

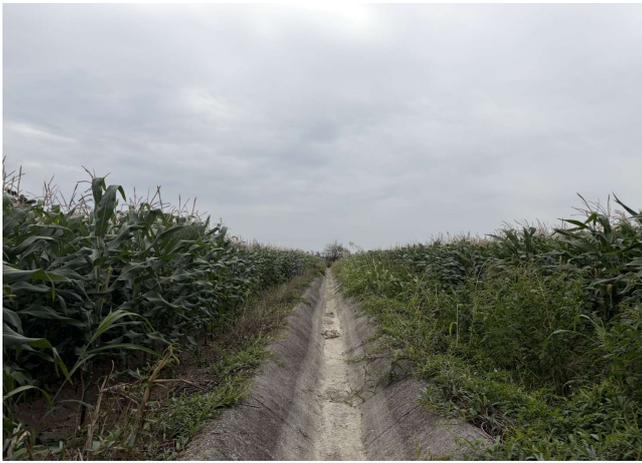
P-3 現勘紀錄表			填寫單位
			主辦生態團隊
現勘日期	114 年 07 月 24 日	填表人/ 主辦生態團隊	農田水利署嘉南管理處朴子分處 /二等助理工程師楊明杰
現勘地點 (坐標 TWD97)	北安溪寮小給三之三： TWD97 起點座標 X：171273, Y：2584369	工程名稱	西東後寮小給一等 6 線改善工程
現場勘查概述		照片及說明(棲地/物種等照片)	
<p>13. 生態現況描述： (記錄工程影響範圍內水陸域生態或棲地環境現況) 北安溪寮小給三之三兩側為農田，主要種植作物為玉米。</p>		<p>北安溪寮小給三之三</p>

<p>14. 分析工程對生態環境之影響(潛在生態議題)： 原有內面工改為矩形溝，動物若受困不易逃脫。</p>			
<p>15. 現勘結果與建議： 建議限縮施工便道範圍及施作時段限縮至 0800-日落前 1 小時。</p>

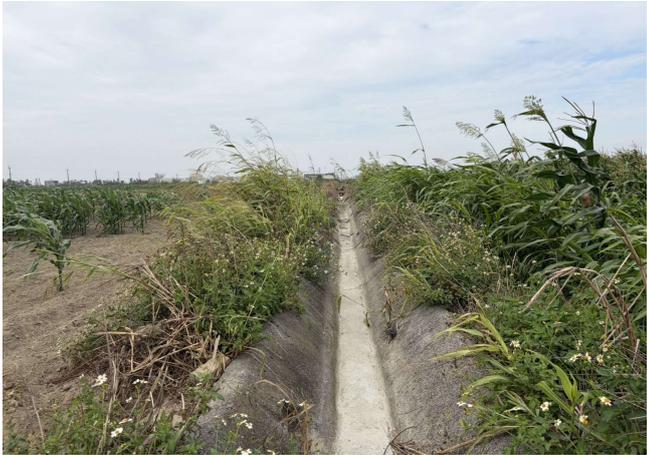
P-3 現勘紀錄表			填寫單位
			主辦生態團隊
現勘日期	114 年 07 月 24 日	填表人/ 主辦生態團隊	農田水利署嘉南管理處朴子分處 /二等助理工程師楊明杰
現勘地點 (坐標 TWD97)	北安溪寮小給三之四： TWD97 起點座標 X：171244, Y：2584253	工程名稱	西東後寮小給一等 6 線改善工程
現場勘查概述		照片及說明(棲地/物種等照片)	
<p>16. 生態現況描述： (記錄工程影響範圍內水陸域生態或棲地環境現況) 北安溪寮小給三之四兩側為農田，主要種植作物為玉米。</p>		<p>北安溪寮小給三之四</p>

<p>17. 分析工程對生態環境之影響(潛在生態議題)： 原有內面工改為矩形溝，動物若受困不易逃脫。</p>			
<p>18. 現勘結果與建議： 建議限縮施工便道範圍及施作時段限縮至 0800-日落前 1 小時。</p>

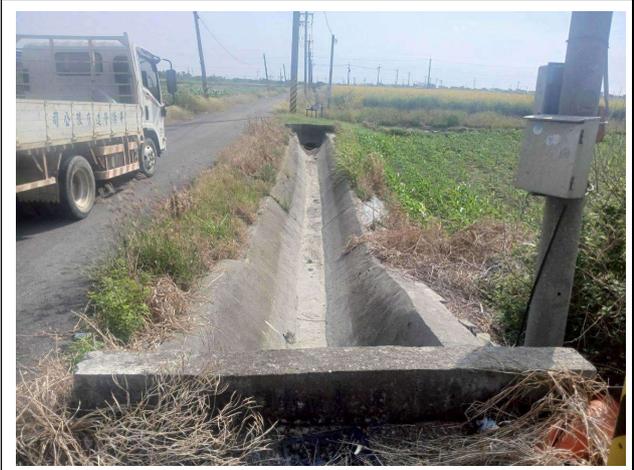
D-3 現勘調查紀錄表			填寫單位
			設計單位
現勘日期	114 年 08 月 27 日	填表人/ 生態團隊	農田水利署嘉南管理處朴子分處 /二等助理工程師楊明杰
現勘地點 (坐標 TWD97)	西東後寮小給一 X : 171134, Y : 2586653	工程名稱	西東後寮小給一等 6 線改善工程
現場勘查概述		照片及說明(棲地/物種等照片)	
<p>1. 棲地現況描述：</p> <p>西東後寮小給一渠道右側主要種植作物為玉米。</p>

<p>日期：114 年 08 月 27 日 位置：西東後寮小給一</p>	
物種補充調查概述		照片及說明(棲地/物種等照片)	
<p>2. 是否辦理物種補充調查？</p> <p><input type="checkbox"/> 是，請續填第 3 項</p> <p><input checked="" type="checkbox"/> 否。請續填第 4 項</p> <p>3. 物種補充調查結果概述：</p> <p>陳述調查目的及方法，以及說明調查物種或生物類群，並於調查完成後提出調查成果，分析及評估調查成果與工程影響之關聯性。</p>			
<p>4. 現勘結果與建議：</p> <p>建議限縮施工便道範圍及施作時段限縮至 0800-日落前 1 小時。</p>

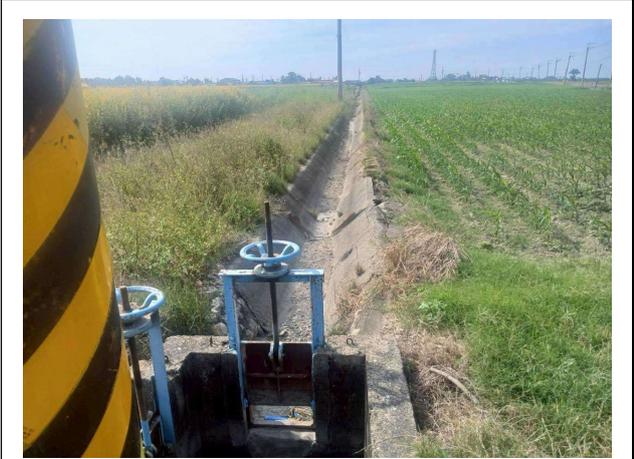
D-3 現勘調查紀錄表			填寫單位
			設計單位
現勘日期	114 年 08 月 27 日	填表人/ 生態團隊	農田水利署嘉南管理處朴子分處 /二等助理工程師楊明杰
現勘地點 (坐標 TWD97)	西東後寮小給一之一 X : 171127, Y : 2586630	工程名稱	西東後寮小給一等 6 線改善工程
現場勘查概述		照片及說明(棲地/物種等照片)	
<p>5. 棲地現況描述：</p> <p>西東後寮小給一之一渠道兩側主要種植作物為玉米。</p>

<p>日期：114 年 08 月 27 日</p> <p>位置：西東後寮小給一之一</p>	
物種補充調查概述		照片及說明(棲地/物種等照片)	
<p>6. 是否辦理物種補充調查?</p> <p><input type="checkbox"/>是，請續填第 3 項</p> <p><input checked="" type="checkbox"/>否。請續填第 4 項</p> <p>7. 物種補充調查結果概述:</p> <p>陳述調查目的及方法，以及說明調查物種或生物類群，並於調查完成後提出調查成果，分析及評估調查成果與工程影響之關聯性。</p>			
<p>8. 現勘結果與建議：</p> <p>建議限縮施工便道範圍及施作時段限縮至 0800-日落前 1 小時。</p>

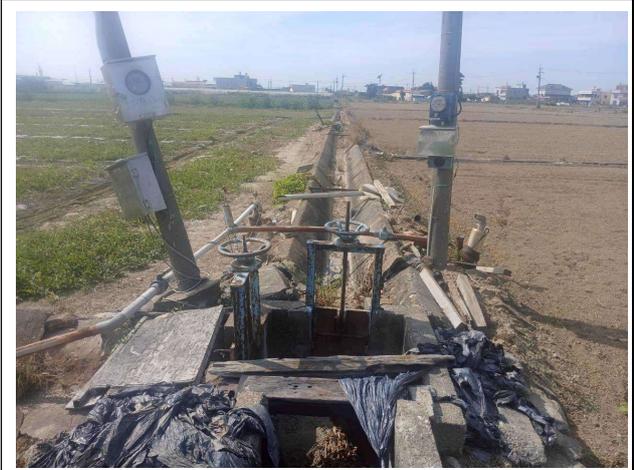
D-3 現勘調查紀錄表			填寫單位
			設計單位
現勘日期	114 年 08 月 27 日	填表人/ 生態團隊	農田水利署嘉南管理處朴子分處 /二等助理工程師楊明杰
現勘地點 (坐標 TWD97)	菜舖部小給一 X : 170144, Y : 2587094	工程名稱	西東後寮小給一等 6 線改善工程
現場勘查概述		照片及說明(棲地/物種等照片)	
<p>9. 棲地現況描述：</p> <p>菜舖部小給一渠道兩側主要種植作物為稻米。</p>

<p>日期：114 年 08 月 27 日</p> <p>位置：菜舖部小給一</p>	
物種補充調查概述		照片及說明(棲地/物種等照片)	
<p>10. 是否辦理物種補充調查？</p> <p><input type="checkbox"/>是，請續填第 3 項</p> <p><input checked="" type="checkbox"/>否。請續填第 4 項</p> <p>11. 物種補充調查結果概述：</p> <p>陳述調查目的及方法，以及說明調查物種或生物類群，並於調查完成後提出調查成果，分析及評估調查成果與工程影響之關聯性。</p>			
<p>12. 現勘結果與建議：</p> <p>建議限縮施工便道範圍及施作時段限縮至 0800-日落前 1 小時。</p>

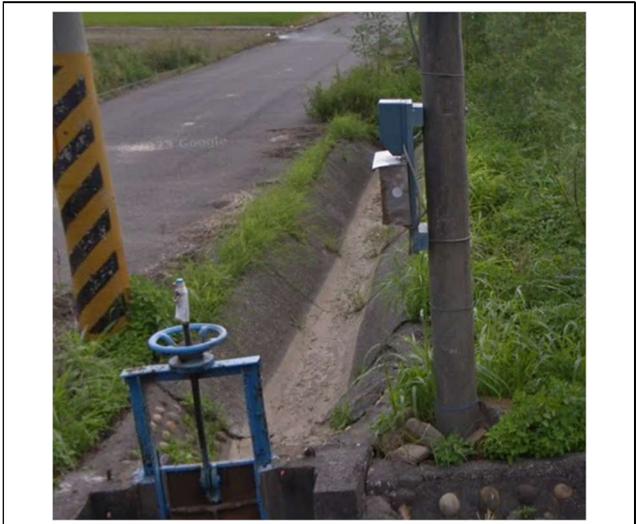
D-3 現勘調查紀錄表			填寫單位
			設計單位
現勘日期	114 年 08 月 27 日	填表人/ 生態團隊	農田水利署嘉南管理處朴子分處 /二等助理工程師楊明杰
現勘地點 (坐標 TWD97)	菜舖部小給一之四 X : 169703, Y : 2587305	工程名稱	西東後寮小給一等 6 線改善工程
現場勘查概述		照片及說明(棲地/物種等照片)	
<p>13. 棲地現況描述：</p> <p>菜舖部小給一之四渠道右側主要種植作物為稻米。</p>

<p>日期：114 年 08 月 27 日</p> <p>位置：菜舖部小給一之四</p>	
物種補充調查概述		照片及說明(棲地/物種等照片)	
<p>14. 是否辦理物種補充調查？</p> <p><input type="checkbox"/> 是，請續填第 3 項</p> <p><input checked="" type="checkbox"/> 否。請續填第 4 項</p> <p>15. 物種補充調查結果概述：</p> <p>陳述調查目的及方法，以及說明調查物種或生物類群，並於調查完成後提出調查成果，分析及評估調查成果與工程影響之關聯性。</p>			
<p>16. 現勘結果與建議：</p> <p>建議限縮施工便道範圍及施作時段限縮至 0800-日落前 1 小時。</p>

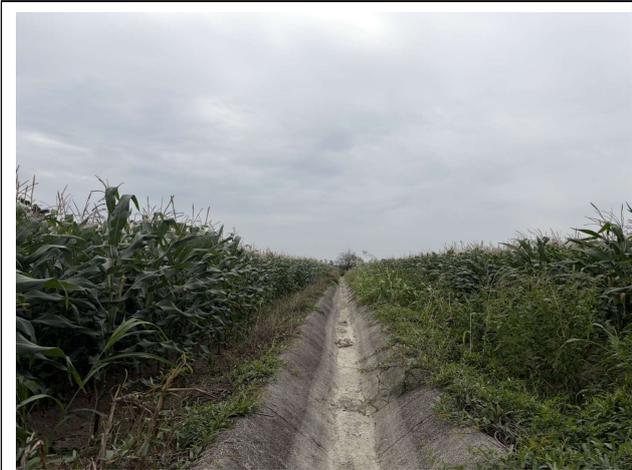
D-3 現勘調查紀錄表			填寫單位
			設計單位
現勘日期	114 年 08 月 27 日	填表人/ 生態團隊	農田水利署嘉南管理處朴子分處 /二等助理工程師楊明杰
現勘地點 (坐標 TWD97)	北安溪寮小給三之三 X : 171273, Y : 2584369	工程名稱	西東後寮小給一等 6 線改善工程
現場勘查概述		照片及說明(棲地/物種等照片)	
<p>17. 棲地現況描述：</p> <p>北安溪寮小給三之三渠道兩側主要種植作物為玉米。</p>

<p>日期：114 年 08 月 27 日</p> <p>位置：北安溪寮小給三之三</p>	
物種補充調查概述		照片及說明(棲地/物種等照片)	
<p>18. 是否辦理物種補充調查？</p> <p><input type="checkbox"/> 是，請續填第 3 項</p> <p><input checked="" type="checkbox"/> 否。請續填第 4 項</p> <p>19. 物種補充調查結果概述：</p> <p>陳述調查目的及方法，以及說明調查物種或生物類群，並於調查完成後提出調查成果，分析及評估調查成果與工程影響之關聯性。</p>			
<p>20. 現勘結果與建議：</p> <p>建議限縮施工便道範圍及施作時段限縮至 0800-日落前 1 小時。</p>

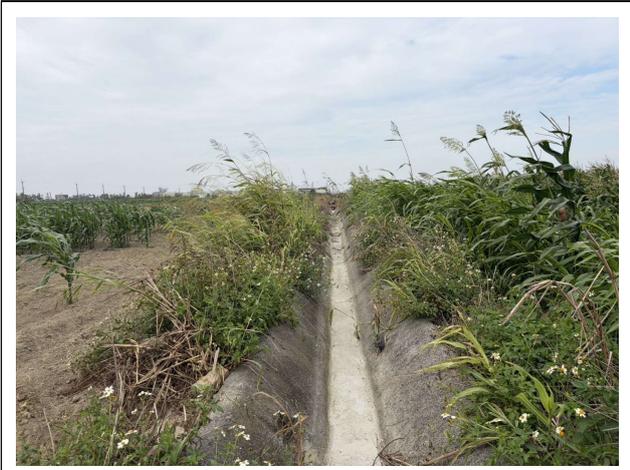
D-3 現勘調查紀錄表			填寫單位
			設計單位
現勘日期	114 年 08 月 27 日	填表人/ 生態團隊	農田水利署嘉南管理處朴子分處 /二等助理工程師楊明杰
現勘地點 (坐標 TWD97)	北安溪寮小給三之四 X : 171244, Y : 2584253	工程名稱	西東後寮小給一等 6 線改善工程
現場勘查概述		照片及說明(棲地/物種等照片)	
<p>21. 棲地現況描述：</p> <p>北安溪寮小給三之四渠道兩側主要種植作物為玉米。</p>

<p>日期：114 年 08 月 27 日 位置：北安溪寮小給三之四</p>	
物種補充調查概述		照片及說明(棲地/物種等照片)	
<p>22. 是否辦理物種補充調查？</p> <p><input type="checkbox"/> 是，請續填第 3 項</p> <p><input checked="" type="checkbox"/> 否。請續填第 4 項</p> <p>23. 物種補充調查結果概述：</p> <p>陳述調查目的及方法，以及說明調查物種或生物類群，並於調查完成後提出調查成果，分析及評估調查成果與工程影響之關聯性。</p>			
<p>24. 現勘結果與建議：</p> <p>建議限縮施工便道範圍及施作時段限縮至 0800-日落前 1 小時。</p>

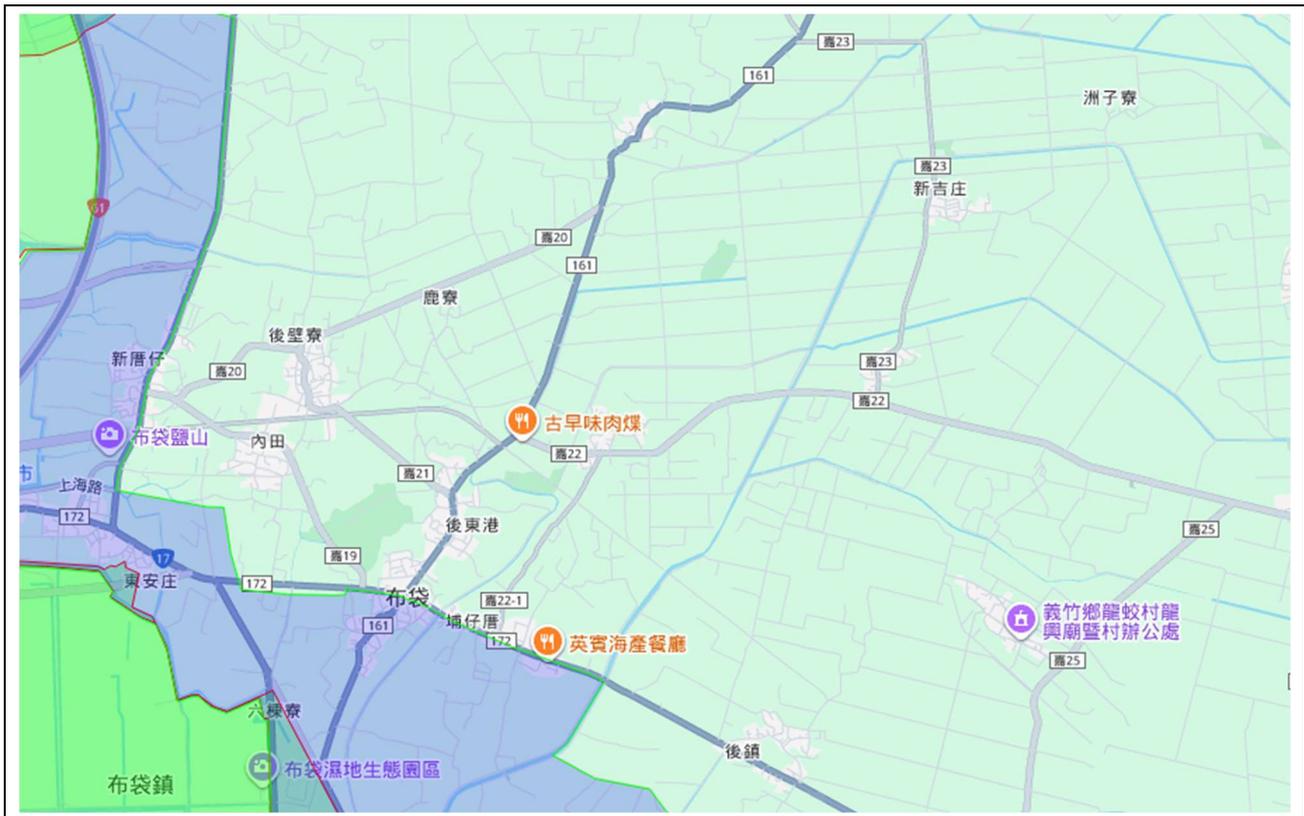
1. 生態關注區域圖：

生態議題或 生態保全對象	生態影響預測	生態保育對策
彩鷓	工程施工將導致彩鷓無法躲藏，增加被捕時的風險。	應盡量縮小施工範圍，保留渠道兩側植生。
環頸雉	農田裡的昆蟲及穀物為環頸雉主要食物，工程施作將導致該物種之食物減少。	縮小施工便道，使其覓食棲地影響範圍減少。

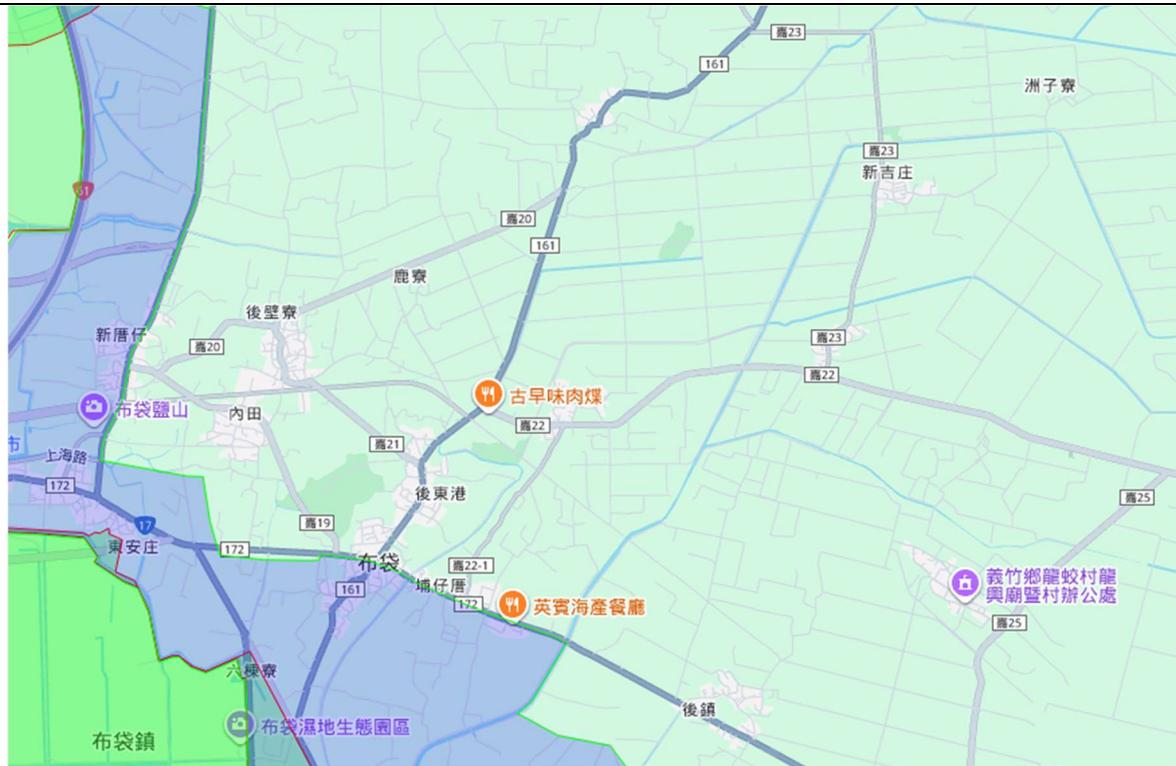
生態保育措施平面圖：

1. 保育策略 <input checked="" type="checkbox"/> 迴避 <input checked="" type="checkbox"/> 縮小 <input checked="" type="checkbox"/> 減輕 <input checked="" type="checkbox"/> 補償 2. 保育原則 (依據 P-5 生態保育原則，對應關注物種/棲地逐項填寫) 3. 保育措施： (1) 避免春夏季施作 (2) 限縮施工便道 (3) 限縮施工時間至上午 8 時至日落前 1 小時 (4) 設置生態爬坡	<input checked="" type="checkbox"/> 納入工程計畫方案 <input type="checkbox"/> 未納入，原因：____	
關注物種/環頸雉
