## 附錄三、農業部農田水利署工程生態檢 核自評表

| | 工程/計畫<br>名稱 | 昇安中排一等3線改善工程 | 主辦機關 | 農水署嘉南管理處(白河水庫分處) | | |
| 階段 | 工程概要 | 昇安中排一改善 162m、馬稠後二輪中排二改善 148m、三間厝三輪小給三改善 200m | | | | |

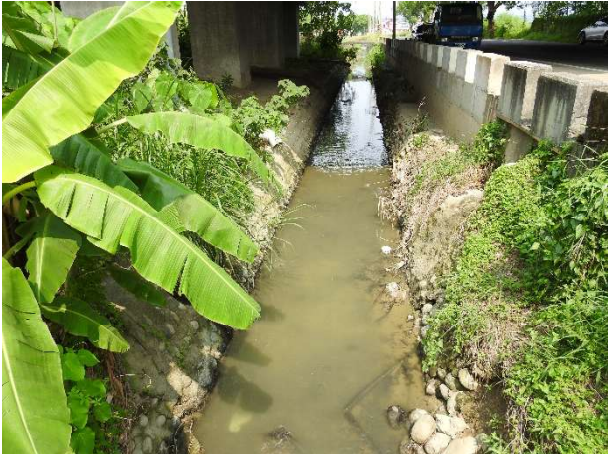
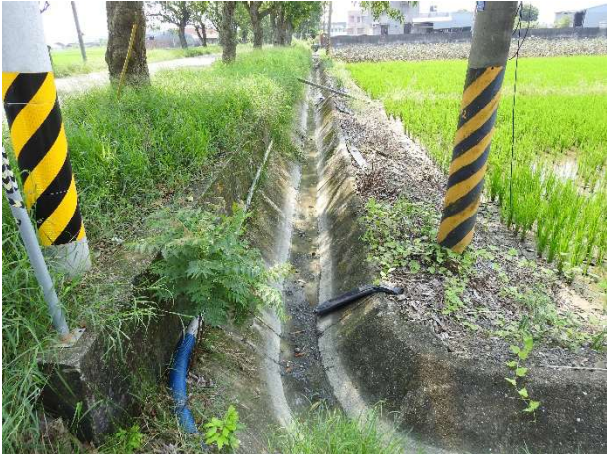
| <p>環境照_昇安中排一</p> | <p>環境照_昇安中排一</p> |

| 工程生態檢核基本資料表 | | | | 填寫單位 | |
|---|---|---|---|---|--|
| <b>棲地現況說明：</b><br>昇安中排一工程渠道左岸為道路，右岸有住家及耕地，部分渠道位於國道三號下方，護岸形式包含垂直混凝土及漿砌塊石護岸，生長有野小毛蕨、水丁香、巴拉草等植物；耕地多種植水稻、桑樹，田埂上零星生長碎米莎草、稗、千金子等；道路兩側行道樹為芒果，道路旁生長有牛筋草、單穗水蜈蚣、密花白飯樹等。渠道內底部封底，水域型態以水深較淺，流速緩慢的型式為主，水質受畜牧影響略為混濁。現勘過程中亦紀錄到黑枕藍鶺鴒、紅尾伯勞、白頭翁等鳥類於林間活動；麻雀、黃頭鷺、高蹺鴿於農田覓食；大卷尾、紅鳩及亞洲輝椋鳥於電線上停棲；渠道內紀錄有尼羅口孵非鯽雜交、石田螺、福壽螺、霜白蜻蜓等。 | | | | | |

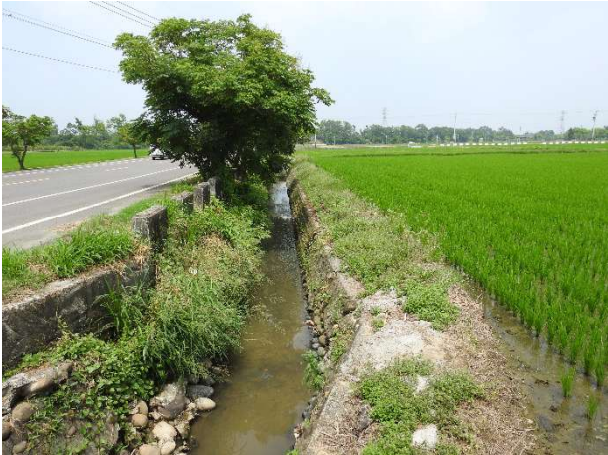
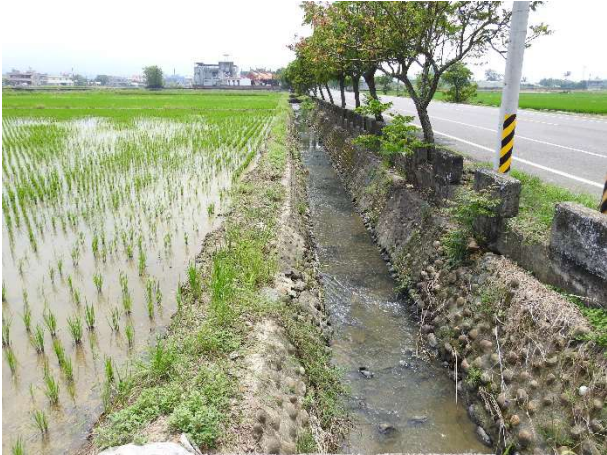
| <p>環境照_馬稠後二輪中排二</p> | <p>環境照_馬稠後二輪中排二</p> |

| <p>馬稠後二輪中排二工程渠道左岸為道路，右岸多為耕地，護岸形式為漿砌塊石護岸，生長有美洲水丁香、大黍、光葉鴨舌癩等植物；耕地種植水稻，田埂上零星生長斷節莎、牛筋草、平伏莖白花菜等；道路兩側行道樹為臺灣欒樹，道路旁生長有孟仁草、長柄菊、大花咸豐草等。渠道內水域型態以水深較淺，流速緩慢的型式為主，水質清澈。現勘過程中亦紀錄到小環頸鴿、黃頭鷺、高蹺鴿於農田覓食；大卷尾、紅鳩及洋燕於電線上停棲；渠道內紀錄有尼羅口孵非鯽雜交、福壽螺、杜松蜻蜓等。</p> <p>三間厝三輪小給三工程左岸多為耕地及住宅，右岸為道路，護岸形式包含梯形混凝土護岸，生長有牛筋草、蓮子草、漢氏山葡萄等植物；耕地種植水稻、蓮花、黃秋葵等，田埂上零星生長詹森草、碎米莎草、葉下珠等；住宅周邊種植月橘、蘭嶼羅漢松、黃麻等；道路生長有孟仁草、繖花龍吐珠、龍葵等。渠道內接近乾枯，無水流動。現勘過程中亦紀錄到鷹斑鵲、東方環頸鴿、黃頭鷺、尖尾濱鵲於農田覓食；白頭翁、紅鳩及洋燕於電線上停棲；渠道內紀錄有福壽螺、杜松蜻蜓、霜白蜻蜓等。</p> | | | |

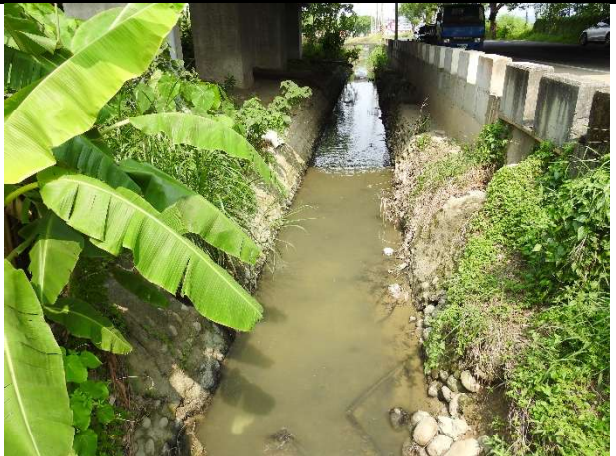
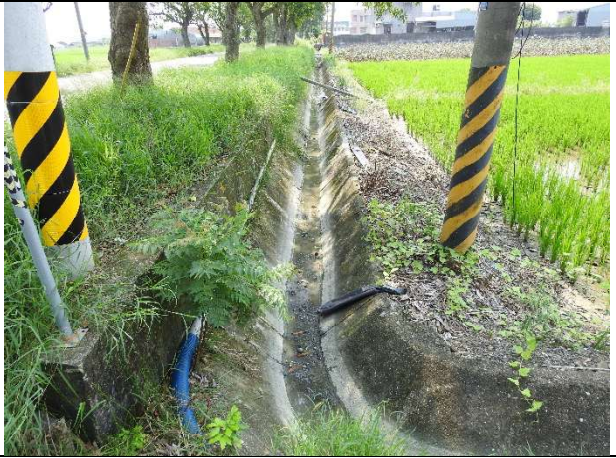
| P-3 現勘紀錄表 | | | 填寫單位 |
|---|---|---|---|
| <p>1. 生態現況描述：</p> <p>昇安中排一工程渠道左岸為道路，右岸有住家及耕地，部分渠道位於國道三號下方，護岸形式包含垂直混凝土及漿砌塊石護岸，生長有野小毛蕨、水丁香、巴拉草等植物；耕地多種植水稻、桑樹，田埂上零星生長碎米莎草、稗、千金子等；道路兩側行道樹為芒果，道路旁生長有牛筋草、單穗水蜈蚣、密花白飯樹等。渠道內底部封底，水域型態以水深較淺，流速緩慢的型式為主，水質受畜牧影響略為混濁。現勘過程中亦紀錄到黑枕藍鶺鴒、紅尾伯勞、白頭翁等鳥類於林間活動；麻雀、黃頭鷺、高蹺鴿於農田覓食；大卷尾、紅鳩及亞洲輝椋鳥於電線上停棲；渠道內紀錄有尼羅口孵非鯽雜交、石田螺、福壽螺、霜白蜻蜓等。</p> <p>馬稠後二輪中排二工程渠道左岸為道路，右岸多為耕地，護岸形式為漿砌塊石護岸，生長有美洲水丁香、大黍、光葉鴨舌癩舅等植物；耕地種植水稻，田埂上零星生長斷節莎、牛筋草、平伏莖白花菜等；道路兩側行道樹為臺灣欒樹，道路旁生長有孟仁草、長柄菊、大花咸豐草等。渠道內水域型</p> | | <p>日期：114 年 9 月 4 日<br/>位置：昇安中排一</p> <p>日期：114 年 9 月 4 日<br/>位置：昇安中排一</p> | |

| <p>3. 現勘結果與建議：</p> <p>工程僅針對既有渠道進行改善，依據現勘及資料盤點結果，提出以下生態友善建議：</p> <p>【迴避】彩鷸繁殖期為每年 4-7 月間，建議工程迴避此時段施工。</p> <p>【迴避】工程施作應迴避晨昏施作，並禁止夜間施作，降低對野生動物活動之干擾。</p> <p>【減輕】以圍籬限制工程擾動範圍，不過度擾動周邊耕地。</p> <p>【減輕】施作工程時，應妥善設置導水及擋排水設施，避免工程汙水流入周邊圳路。</p> <p>【減輕】改善圳路兩側溝壁建議規劃 5 公尺一處之粗糙表面，利於小型生物攀附利用。</p> <p>【減輕】工程施作產生之民生廢棄物如廚餘等，應妥善包裹並隨每日下工帶離工區，避免吸引流浪犬貓進入工區及野生動物誤食。</p> <p>【減輕】工程施作禁止相關人員以主動或被動捕捉、騷擾及傷害野生動物，若發現環頸雉、彩鷸及臺灣黑眉錦蛇等野生動物於工區受困或受傷應暫時停止施作並立即通報主管機關及保育單位進行處置。</p> <p>【減輕】工區內及周邊施作相關車輛行進時速應限於 30 公里以下，以減少路殺機率。</p> <p>【減輕】於工區及施工便道每日進行 2 次灑水作業，避免工程揚塵影響周邊植被及水域。</p> <p>【減輕】使用既有道路做為施工便道及以裸露地作為機具及材料暫置區。</p> | |

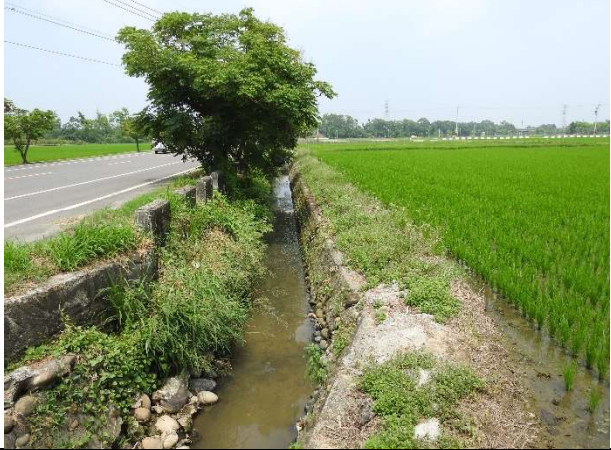
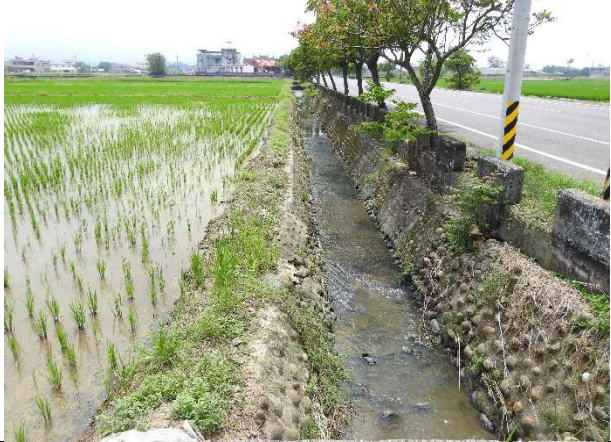
| <p>態以水深較淺，流速緩慢的型式為主，水質清澈。現勘過程中亦紀錄到小環頸鴿、黃頭鷺、高蹺鴿於農田覓食；大卷尾、紅鳩及洋燕於電線上停棲；渠道內紀錄有尼羅口孵非鯽雜交、福壽螺、杜松蜻蜓等。</p> <p>三間厝三輪小給三工程左岸多為耕地及住宅，右岸為道路，護岸形式包含梯形混凝土護岸，生長有牛筋草、蓮子草、漢氏山葡萄等植物；耕地種植水稻、蓮花、黃秋葵等，田埂上零星生長詹森草、碎米莎草、葉下珠等；住宅周邊種植月橘、蘭嶼羅漢松、黃麻等；道路生長有孟仁草、繖花龍吐珠、龍葵等。渠道內接近乾枯，無水流動。現勘過程中亦紀錄到鷹斑鵲、東方環頸鴿、黃頭鷺、尖尾濱鵲於農田覓食；白頭翁、紅鳩及洋燕於電線上停棲；渠道內紀錄有福壽螺、杜松蜻蜓、霜白蜻蜓等。</p> | | | |
