## 規劃設計階段

| D-1 團隊名單 | | | | 填寫單位 | |
|---|---|---|---|---|---|
| 工程名稱 | 昇安中排一等3線改善工程 | | | | |

| D-3 現勘調查紀錄表 | | | 填寫單位 |

| D-5 生態關注區域繪製與生態保全對象指認 | | | 填寫單位 |

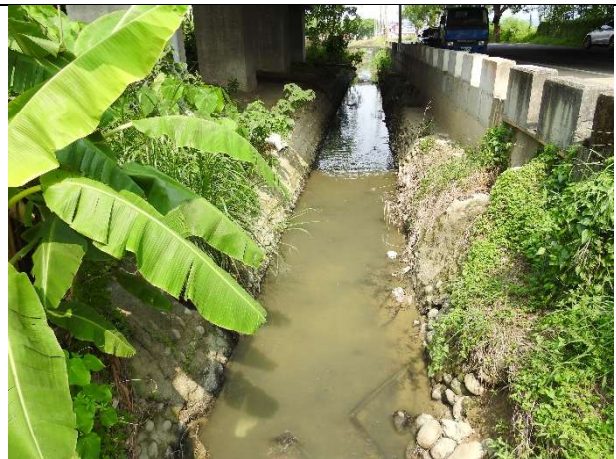
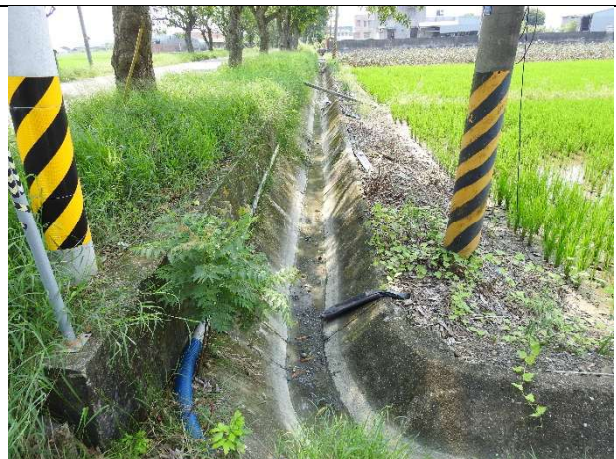
| D-3 現勘調查紀錄表 | | | 填寫單位 |
|---|---|---|---|
| <p>1. 棲地現況描述：</p> <p>昇安中排一工程渠道左岸為道路，右岸有住家及耕地，部分渠道位於國道三號下方，護岸形式包含垂直混凝土及漿砌塊石護岸，生長有野小毛蕨、水丁香、巴拉草等植物；耕地多種植水稻、桑樹，田埂上零星生長碎米莎草、稗、千金子等；道路兩側行道樹為芒果，道路旁生長有牛筋草、單穗水蜈蚣、密花白飯樹等。渠道內底部封底，水域型態以水深較淺，流速緩慢的型式為主，水質受畜牧影響略為混濁。現勘過程中亦紀錄到黑枕藍鶇、紅尾伯勞、白頭翁等鳥類於林間活動；麻雀、黃頭鷺、高蹺鴿於農田覓食；大卷尾、紅鳩及亞洲輝椋鳥於電線上停棲；渠道內紀錄有尼羅口孵非鯽雜交、石田螺、福壽螺、霜白蜻蜓等。</p> <p>馬稠後二輪中排二工程渠道左岸為道路，右岸多為耕地，護岸形式為漿砌塊石護岸，生長有美洲水丁香、大黍、光葉鴨舌草等植物；耕地種植水稻，田埂上零星生長斷節莎、牛筋草、平伏莖白花菜等；道路兩側行道樹為臺灣欒樹，道路旁生長有孟仁草、長柄菊、大花咸豐草等。渠道內水域型態以水深較淺，流速緩慢的型式為主，水質清澈。現勘過程中亦紀錄到小環頸鴿、黃頭鷺、高蹺鴿於農田覓食；大卷尾、紅鳩及洋燕於電線上停棲；渠道內紀錄有尼羅口孵非鯽雜交、福壽螺、杜松蜻蜓等。</p> <p>三間厝三輪小給三工程左岸多為耕地及住宅，右岸為道路，護岸形式包含梯形混凝土護岸，生長有牛筋草、蓮子草、漢氏山葡萄等植物；耕地種植水稻、蓮花、黃秋葵等，</p> | | <p>日期：114 年 9 月 4 日<br/>位置：昇安中排一</p> <p>日期：114 年 9 月 4 日<br/>位置：昇安中排一</p> | |

| <p>4. 現勘結果與建議：工程僅針對既有渠道進行改善，依據現勘及資料盤點結果，提出以下生態友善建議：</p> <p>【迴避】彩鷸繁殖期為每年 4-7 月間，建議工程迴避此時段施工。</p> <p>【迴避】工程施作應迴避晨昏施作，並禁止夜間施作，降低對野生動物活動之干擾。</p> <p>【減輕】以圍籬限制工程擾動範圍，不過度擾動周邊耕地。</p> <p>【減輕】施作工程時，應妥善設置導水及擋排水設施，避免工程汙水流入周邊圳路。</p> <p>【減輕】改善圳路兩側溝壁建議規劃 5 公尺一處之粗糙表面，利於小型生物攀附利用。</p> <p>【減輕】工程施作產生之民生廢棄物如廚餘等，應妥善包裹並隨每日下工帶離工區，避免吸引流浪犬貓進入工區及野生動物誤食。</p> <p>【減輕】工程施作禁止相關人員以主動或被動捕捉、騷擾及傷害野生動物，若發現環頸雉、彩鷸及臺灣黑眉錦蛇等野生動物於工區受困或受傷應暫時停止施作並立即通報主管機關及保育單位進行處置。</p> <p>【減輕】工區內及周邊施作相關車輛行進時速應限於 30 公里以下，以減少路殺機率。</p> <p>【減輕】於工區及施工便道每日進行 2 次灑水作業，避免工程揚塵影響周邊植被及水域。</p> <p>【減輕】使用既有道路做為施工便道及以裸露地作為機具及材料暫置區。</p> | |

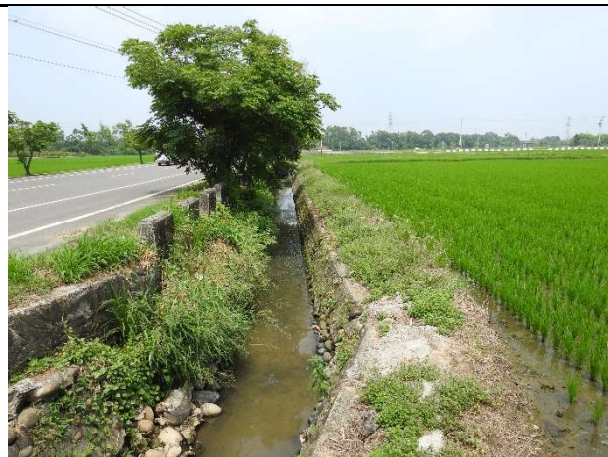
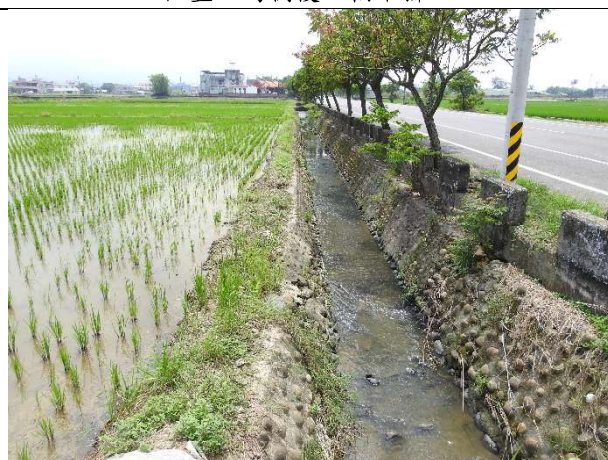
日期：114 年 9 月 4 日  
位置：馬稠後二輪中排二

田埂上零星生長詹森草、碎米莎草、葉下珠等；住宅周邊種植月橘、蘭嶼羅漢松、黃麻等；道路生長有孟仁草、繖花龍吐珠、龍葵等。渠道內接近乾枯，無水流動。現勘過程中亦紀錄到鷹斑鵲、東方環頸鴿、黃頭鷺、尖尾濱鵲於農田覓食；白頭翁、紅鳩及洋燕於電線上停棲；渠道內紀錄有福壽螺、杜松蜻蜓、霜白蜻蜓等。
