「湖子厝排水(石頭厝段)調度設施強化工程」

施工階段生態檢核
成果報告

主辦機關：農業部農田水利署嘉南管理處

本工程施工地點位於嘉義縣中埔鄉，工程內容為護岸 197.5 公尺，固床工 10 座，護欄 9.38 公尺，箱涵 1 座，封牆 3 座，新設粗麻繩 5 處，如圖 1-1 所示。

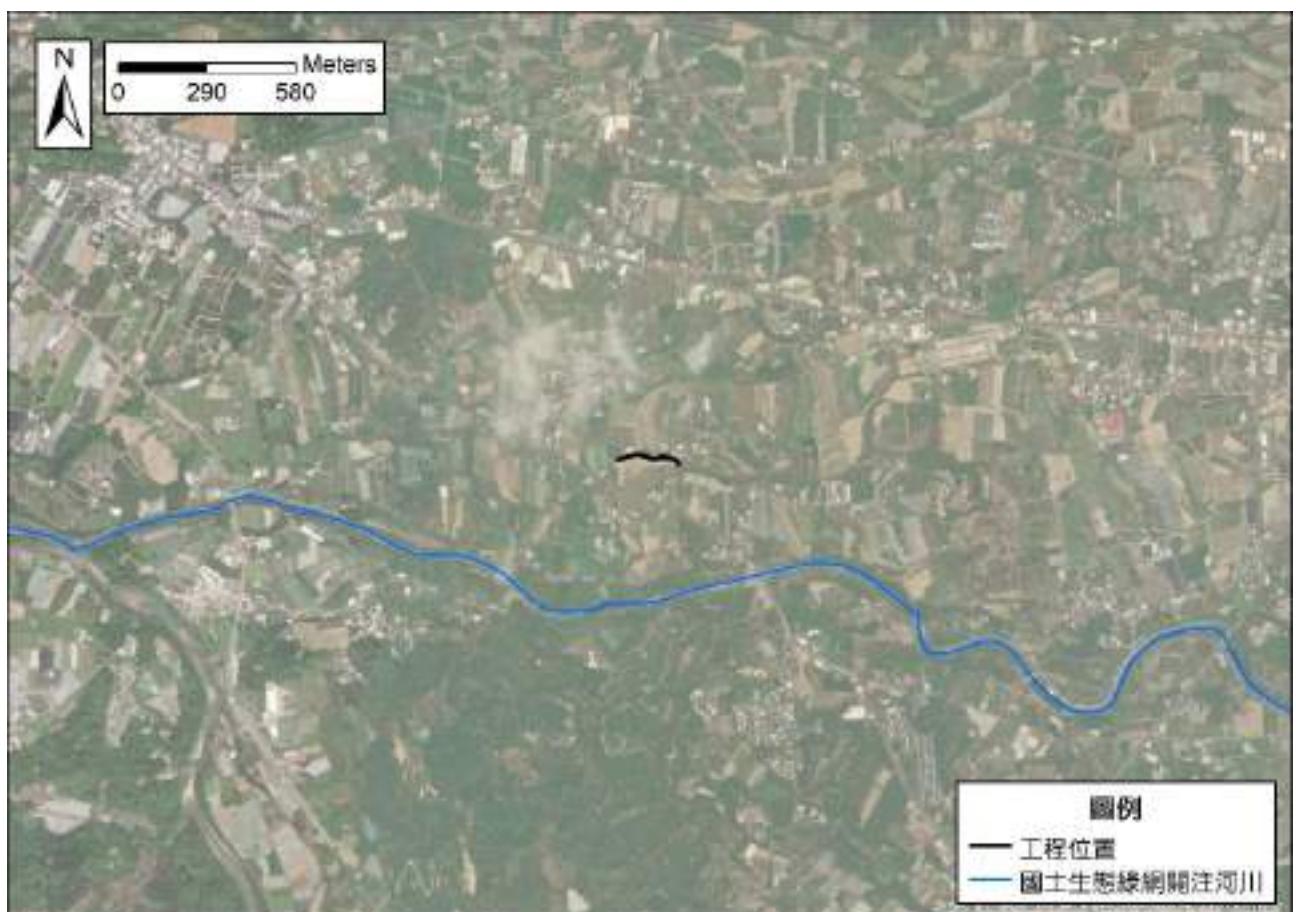
圖 2-1 計畫區生態情報圖

本計畫經套疊相關法定生態保護區圖層(如保安林、野生動物重要棲息環境、國家重要濕地、自然保留區、自然保護區、野生動物保護區、國家公園、國家自然公園等)、全國國土綠網分區(如關注河川及農田圳溝/埤塘池沼等)、其他重要生態保護區(如水庫蓄水範圍、重要野鳥棲地、eBird 水鳥熱點、紅皮書受脅植物重要棲地、紅皮書受脅植物分布點位緩衝帶等)等，套疊成果顯示，計畫區無涉及法定生態敏感區、全國國土綠網分區及其他重要生態保護區(如圖 2-1 及表 2-1 所示)。

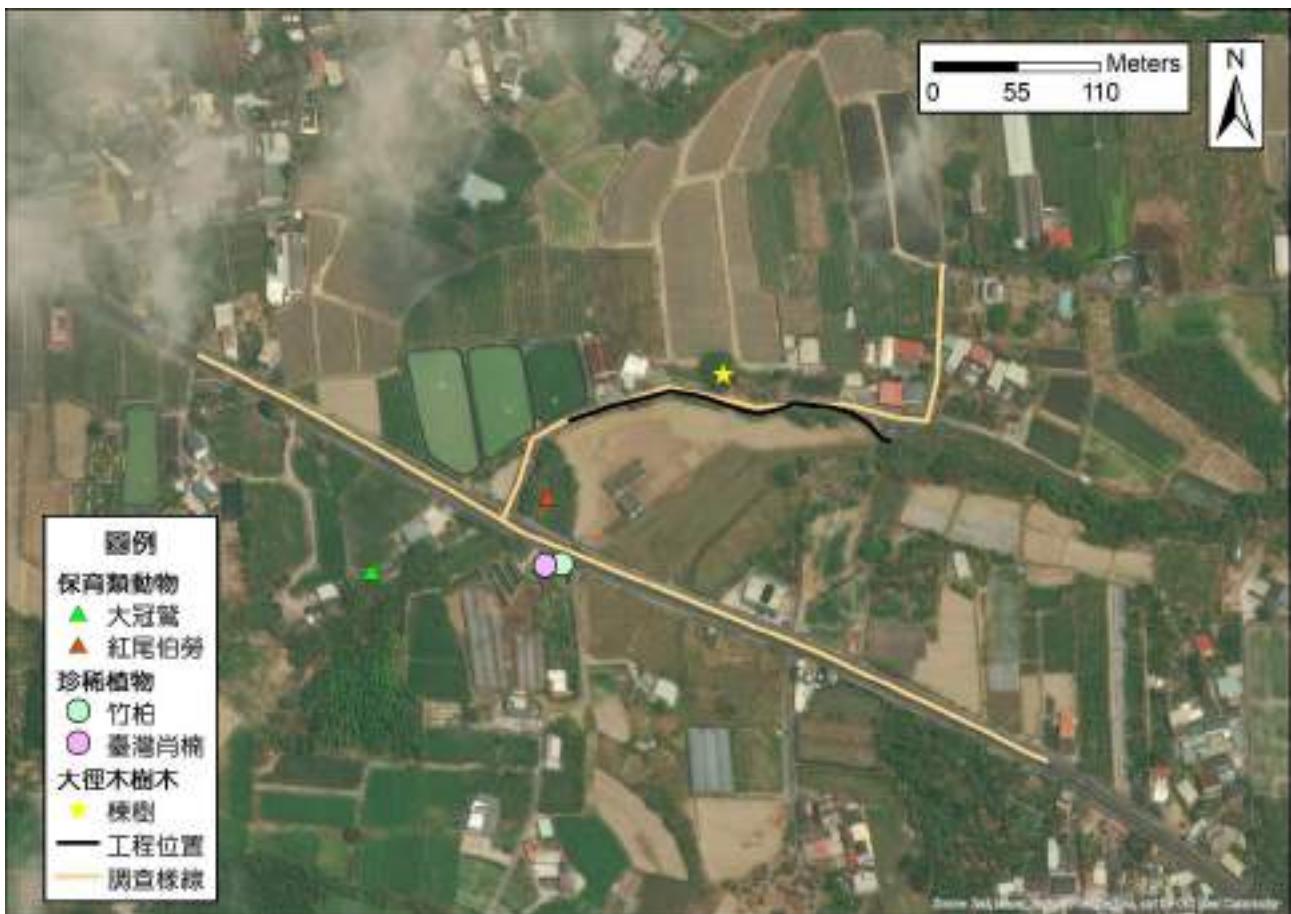
圖 2-2 施工前調查保育類位置圖

鳥類調查共記錄 6 目 15 科 22 種。保育類記錄大冠鷲 1 種珍貴稀有保育類野生動物，紅尾伯勞 1 種其他應予保育野生動物，臺灣特有種記錄有五色鳥 1 種，其中大冠鷲於上空盤旋覓食；紅尾伯勞於次生林活動及停棲。共記錄鳥類 118 隻次，其中以麻雀記錄 24 隻次最多，佔調查沿線記錄總數量 20.3%，其次分別為白頭翁（14 隻次，佔 11.9%）及斯氏繡眼（8 隻次，佔 6.8%）。前述記錄物種中屬留鳥性質的有 17 種，佔總物種數的 77.3%；屬引進之外來種有 2 種，佔總物種數的 9.1%；屬候鳥性質的有 2 種，佔總物種數的 9.1%；兼具留鳥及候鳥（含過境鳥）性質的有 1 種，佔總物種數的 4.5%，保育類位置如圖 2-2 所示。

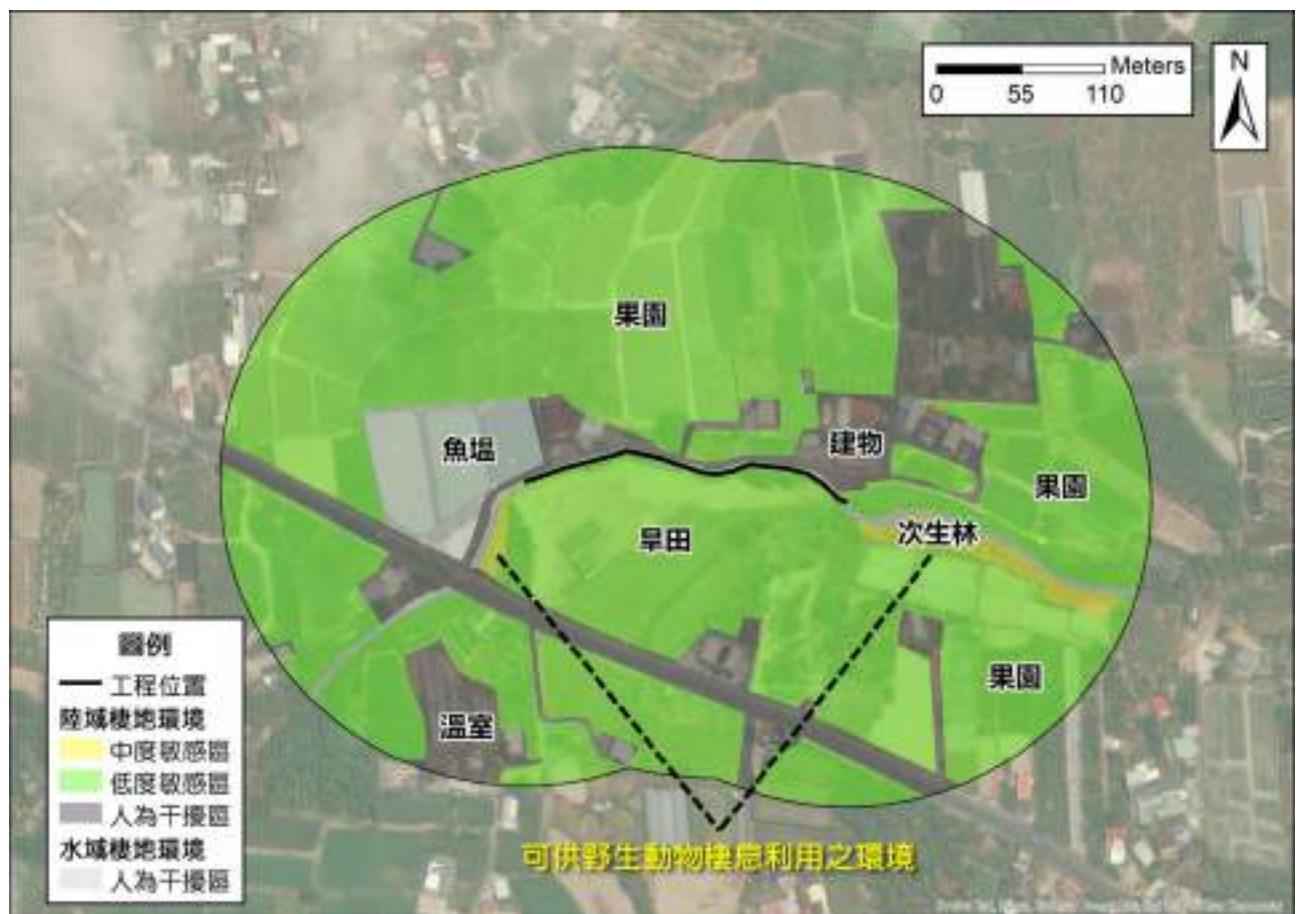
圖 2-3 生態關注區域圖

綜上所述，以工程區周邊 200 公尺範圍繪製生態關注區域圖，以利後續工程設計及未來施工時便於工程單位參考及迴避，繪製結果如圖 2-3 所示，其中周邊次生林為當地動物棲息利用之環境，定義為中度敏感區，果園及旱田受人為擾動較頻繁，定義為低度敏感區，建物及魚塭定義為人為干擾區

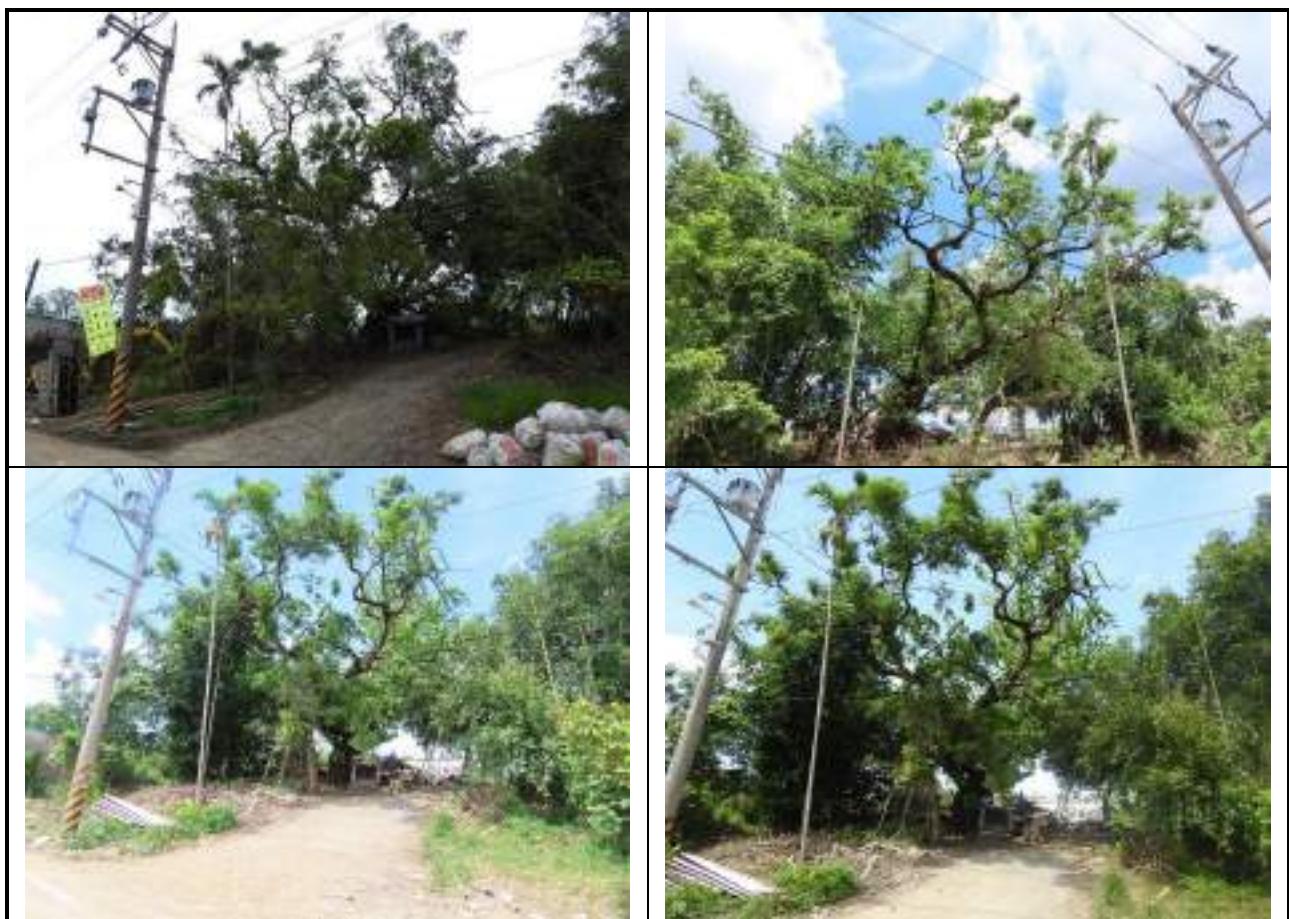
圖 4-2 回避保全樹木

本計畫迴避保全樹木，避免保全大樹受傷或死亡，完工後樹木生長良好，無受傷之狀況，如圖 4-2 所示。

(一)迴避保全樹木，避免保全大樹受傷或死亡：

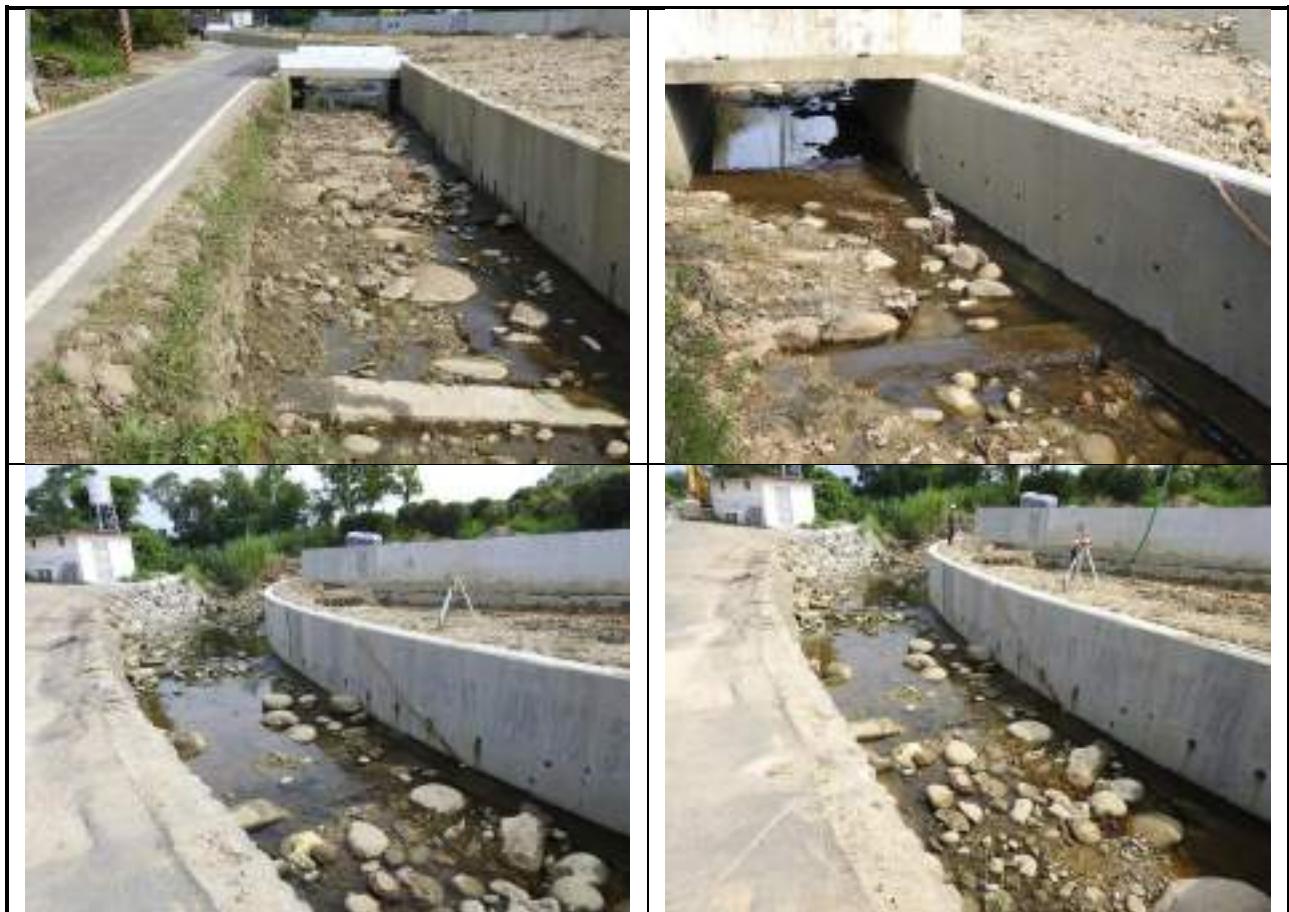
圖 4-3 固床工設計高度低於 50 公分以下

本計畫固床工設計高度低於 50 公分以下，避免水域生物移動受阻，如圖 4-2 所示。

(二)固床工設計高度過高將導致水域生物無法順利行上下游棲地，故固床工設計高度低於 50 公分以下：

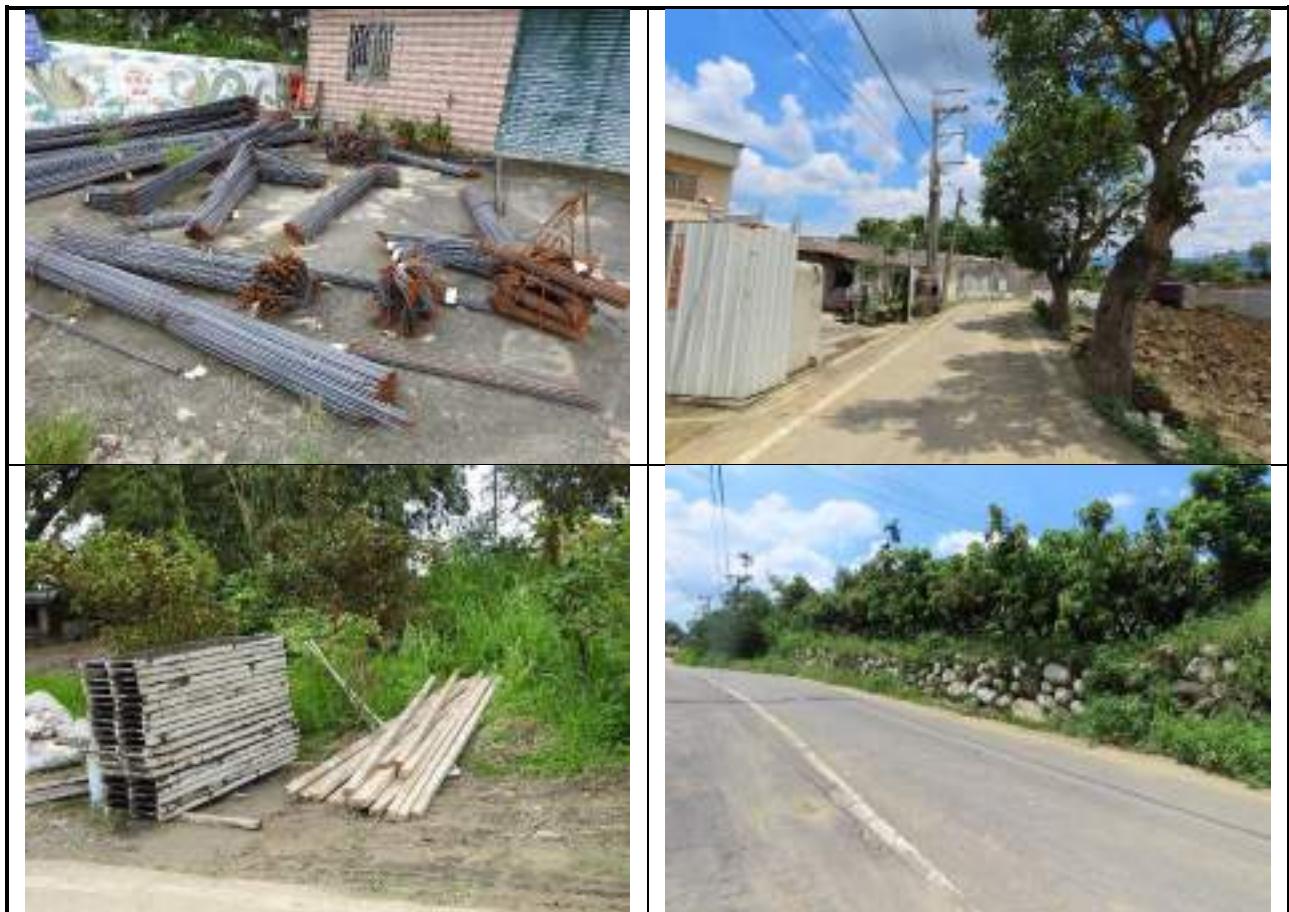
圖 4-4 施工便道及臨時堆置區使用既有道路或裸露地

(三)施工便道及臨時堆置區以既有道路或裸露地為主，如無法使用既有道路，優先使用人為活動區、草生地等。完工後復原擾動環境至自然狀態：本計畫施工便道及臨時堆置區以既有道路或裸露地為主，無擴大擾動範圍，無擾動工區外之植被區域，如圖 4-4 所示。

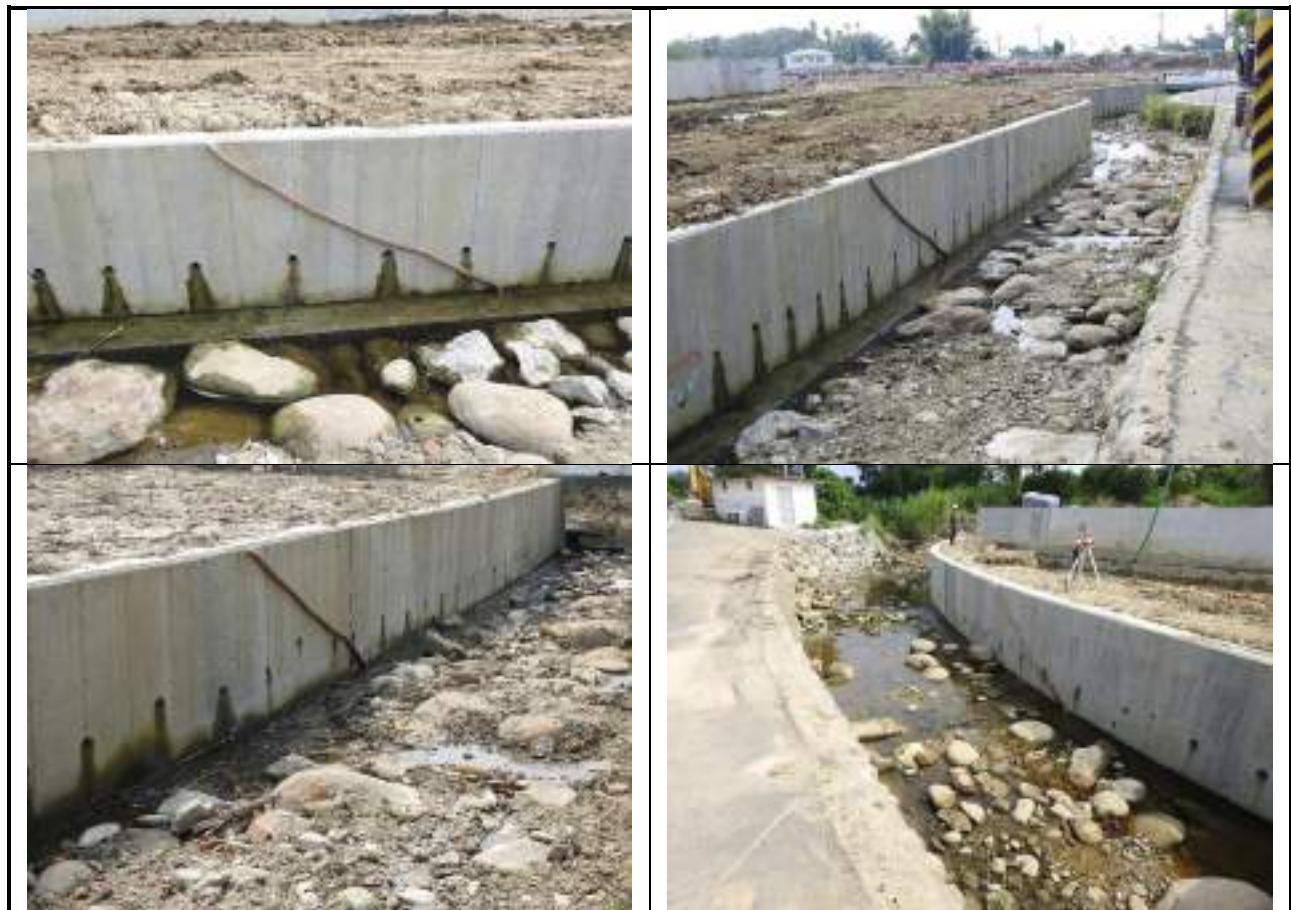
圖 4-5 設置麻繩通道

本計畫於渠道內設置麻繩通道，避免誤入圳路中之生物因無法脫困而導致死亡，如圖 4-5 所示。

(四)於渠道內側增設麻繩動物通道，設置於周邊隱密度高之棲地旁，避免誤入圳路中之生物因無法脫困而導致死亡：

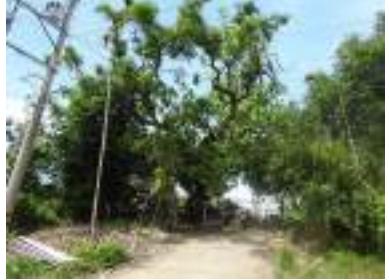
已迴避保全大樹
2	迴避	禁止夜間施工，並避免於晨昏動物活動高峰期施做工程(上午 8 點前與下午 5 點後)，避免干擾當地動物於晨昏及夜晚活動。	<input checked="" type="checkbox"/>	<input type="checkbox"/>	<input type="checkbox"/>	無於晨昏及夜間施工
3	縮小	限制縮小開挖範圍，避免擾動周邊果園及次生林，以提供施工階段時當地生物可以棲息利用之場所。	<input checked="" type="checkbox"/>	<input type="checkbox"/>	<input type="checkbox"/>	以限制開挖範圍，避免擾動周邊果園及次生林
4	減輕	固床工設計高度過高將導致水域生物無法順利行上下游棲地，故固床工設計高度低於 50 公分以下，或固床工下游側設計為緩坡型式，並設計坡度為 1:1 以下，避免水域生物移動受阻。	<input checked="" type="checkbox"/>	<input type="checkbox"/>	<input type="checkbox"/>	固床工正在施作中
5	減輕	施工便道及臨時堆置區以既有道路或裸露地為主，如無法使用既有道路，優先使用人為活動區、草生地等。完工後復原擾動環境至自然狀態。	<input checked="" type="checkbox"/>	<input type="checkbox"/>	<input type="checkbox"/>

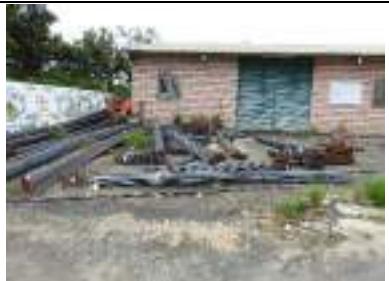
施工便道及臨時堆置區以既有道路或裸露地為主
6	減輕	維持工區及周邊整潔，剩餘混凝土、廢土、廢棄物、垃圾及廚餘等生活與工程廢棄物應妥善包裹或集中加蓋處理，並當日帶離工區，避免吸引流浪貓犬誤入工區或其他野生動物誤入及誤食等。	<input checked="" type="checkbox"/>	<input type="checkbox"/>	<input type="checkbox"/>	於現地無發現廢棄物及垃圾
7	減輕	施作工程時，植筋過程如有鋼筋裸露，應於鋼筋裸露處加裝鋼筋保護帽，減少野生動物進入工區受傷風險。	<input checked="" type="checkbox"/>	<input type="checkbox"/>	<input type="checkbox"/>	鋼筋皆以彎折處理
8	減輕	於施工區域及動線上需限制車速至時速 30 公里以下，以避免路殺情況發生。	<input checked="" type="checkbox"/>	<input type="checkbox"/>	<input type="checkbox"/>	施工車輛皆以時速 30 公里以下行駛
9	減輕	禁止施工人員餵食遊蕩犬貓，及禁止飼養犬貓，避免迫害原生野生動物。	<input checked="" type="checkbox"/>	<input type="checkbox"/>	<input type="checkbox"/>	無餵食及禁止飼養犬貓
10	補償	於渠道內側增設麻繩動物通道五處，擺設坡度小於 45 度，設置於周邊隱密度高之棲地旁，避免誤入圳路中之生物因無法脫困而導致死亡。	<input type="checkbox"/>	<input type="checkbox"/>	<input checked="" type="checkbox"/>	尚未架設麻繩，皆於完工後架設
營造單位 單位/職稱 (簽名+日期)			營造生態人員 單位/職稱 (簽名+日期)

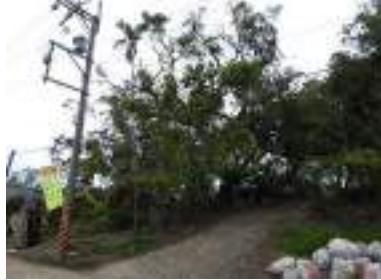
填寫單位
						營造單位
工程 名稱	湖子厝排水(石頭厝段)調度設施強化工程			施工期程		年 月 日 ~ 年 月 日
				抽查日期		114 年 7 月 22 日
項次	生態保 育策略	措施抽查項目	抽查結果			抽查情形說明
			合 格	不 合 格	尚 未 執 行	
1	迴避	迴避保全樹木，避免保全大樹受傷或死亡。	<input checked="" type="checkbox"/>	<input type="checkbox"/>	<input type="checkbox"/>

已迴避保全大樹
2	迴避	禁止夜間施工，並避免於晨昏動物活動高峰期施做工程(上午 8 點前與下午 5 點後)，避免干擾當地動物於晨昏及夜晚活動。	<input checked="" type="checkbox"/>	<input type="checkbox"/>	<input type="checkbox"/>	無於晨昏及夜間施工
3	縮小	限制縮小開挖範圍，避免擾動周邊果園及次生林，以提供施工階段時當地生物可以棲息利用之場所。	<input checked="" type="checkbox"/>	<input type="checkbox"/>	<input type="checkbox"/>	以限制開挖範圍，避免擾動周邊果園及次生林
4	減輕	固床工設計高度過高將導致水域生物無法順利行上下游棲地，故固床工設計高度低於 50 公分以下，或固床工下游側設計為緩坡型式，並設計坡度為 1:1 以下，避免水域生物移動受阻。	<input checked="" type="checkbox"/>	<input type="checkbox"/>	<input type="checkbox"/>	固床工正在施作中
5	減輕	施工便道及臨時堆置區以既有道路或裸露地為主，如無法使用既有道路，優先使用人為活動區、草生地等。完工後復原擾動環境至自然狀態。	<input checked="" type="checkbox"/>	<input type="checkbox"/>	<input type="checkbox"/>

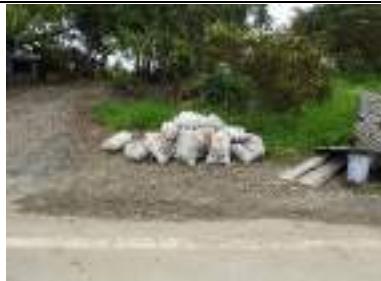
施工便道及臨時堆置區以既有道路或裸露地為主
6	減輕	維持工區及周邊整潔，剩餘混凝土、廢土、廢棄物、垃圾及廚餘等生活與工程廢棄物應妥善包裹或集中加蓋處理，並當日帶離工區，避免吸引流浪貓犬誤入工區或其他野生動物誤入及誤食等。	<input checked="" type="checkbox"/>	<input type="checkbox"/>	<input type="checkbox"/>	於現地無發現廢棄物及垃圾
7	減輕	施作工程時，植筋過程如有鋼筋裸露，應於鋼筋裸露處加裝鋼筋保護帽，減少野生動物進入工區受傷風險。	<input checked="" type="checkbox"/>	<input type="checkbox"/>	<input type="checkbox"/>	鋼筋皆以彎折處理
8	減輕	於施工區域及動線上需限制車速至時速 30 公里以下，以避免路殺情況發生。	<input checked="" type="checkbox"/>	<input type="checkbox"/>	<input type="checkbox"/>	施工車輛皆以時速 30 公里以下行駛
9	減輕	禁止施工人員餵食遊蕩犬貓，及禁止飼養犬貓，避免迫害原生野生動物。	<input checked="" type="checkbox"/>	<input type="checkbox"/>	<input type="checkbox"/>	無餵食及禁止飼養犬貓
10	補償	於渠道內側增設麻繩動物通道五處，擺設坡度小於 45 度，設置於周邊隱密度高之棲地旁，避免誤入圳路中之生物因無法脫困而導致死亡。	<input type="checkbox"/>	<input type="checkbox"/>	<input checked="" type="checkbox"/>	尚未架設麻繩，皆於完工後架設
營造單位 單位/職稱 (簽名+日期)			營造生態人員 單位/職稱 (簽名+日期)

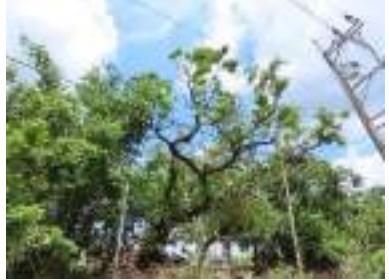
填寫單位
						營造單位
工程 名稱	湖子厝排水(石頭厝段)調度設施強化工程			施工期程		年 月 日 ~ 年 月 日
				抽查日期	114 年 8 月 21 日	
項次	生態保 育策略	措施抽查項目	抽查結果			抽查情形說明
			合 格	不 合 格	尚 未 執 行	
1	迴避	迴避保全樹木，避免保全大樹受傷或死亡。	<input checked="" type="checkbox"/>	<input type="checkbox"/>	<input type="checkbox"/>

已迴避保全大樹
2	迴避	禁止夜間施工，並避免於晨昏動物活動高峰期施做工程(上午 8 點前與下午 5 點後)，避免干擾當地動物於晨昏及夜晚活動。	<input checked="" type="checkbox"/>	<input type="checkbox"/>	<input type="checkbox"/>	無於晨昏及夜間施工
3	縮小	限制縮小開挖範圍，避免擾動周邊果園及次生林，以提供施工階段時當地生物可以棲息利用之場所。	<input checked="" type="checkbox"/>	<input type="checkbox"/>	<input type="checkbox"/>	以限制開挖範圍，避免擾動周邊果園及次生林
4	減輕	固床工設計高度過高將導致水域生物無法順利行上下游棲地，故固床工設計高度低於 50 公分以下，或固床工下游側設計為緩坡型式，並設計坡度為 1:1 以下，避免水域生物移動受阻。	<input checked="" type="checkbox"/>	<input type="checkbox"/>	<input type="checkbox"/>	固床工正在施作中
5	減輕	施工便道及臨時堆置區以既有道路或裸露地為主，如無法使用既有道路，優先使用人為活動區、草生地等。完工後復原擾動環境至自然狀態。	<input checked="" type="checkbox"/>	<input type="checkbox"/>	<input type="checkbox"/>

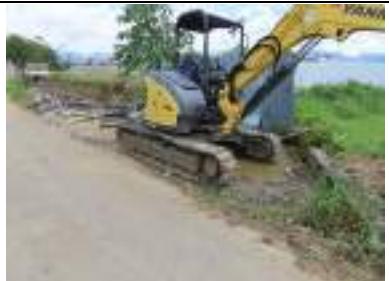
施工便道及臨時堆置區以既有道路或裸露地為主
6	減輕	維持工區及周邊整潔，剩餘混凝土、廢土、廢棄物、垃圾及廚餘等生活與工程廢棄物應妥善包裹或集中加蓋處理，並當日帶離工區，避免吸引流浪貓犬誤入工區或其他野生動物誤入及誤食等。	<input checked="" type="checkbox"/>	<input type="checkbox"/>	<input type="checkbox"/>	於現地無發現廢棄物及垃圾
7	減輕	施作工程時，植筋過程如有鋼筋裸露，應於鋼筋裸露處加裝鋼筋保護帽，減少野生動物進入工區受傷風險。	<input checked="" type="checkbox"/>	<input type="checkbox"/>	<input type="checkbox"/>	鋼筋皆以彎折處理
8	減輕	於施工區域及動線上需限制車速至時速 30 公里以下，以避免路殺情況發生。	<input checked="" type="checkbox"/>	<input type="checkbox"/>	<input type="checkbox"/>	施工車輛皆以時速 30 公里以下行駛
9	減輕	禁止施工人員餵食遊蕩犬貓，及禁止飼養犬貓，避免迫害原生野生動物。	<input checked="" type="checkbox"/>	<input type="checkbox"/>	<input type="checkbox"/>	無餵食及禁止飼養犬貓
10	補償	於渠道內側增設麻繩動物通道五處，擺設坡度小於 45 度，設置於周邊隱密度高之棲地旁，避免誤入圳路中之生物因無法脫困而導致死亡。	<input type="checkbox"/>	<input type="checkbox"/>	<input checked="" type="checkbox"/>	尚未架設麻繩，皆於完工後架設
營造單位 單位/職稱 (簽名+日期)			營造生態人員 單位/職稱 (簽名+日期)

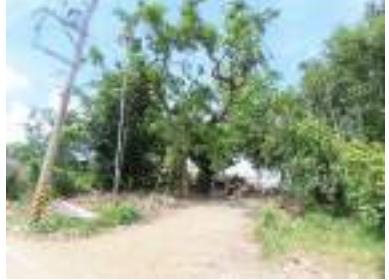
填寫單位
						營造單位
工程 名稱	湖子厝排水(石頭厝段)調度設施強化工程			施工期程		年 月 日 ~ 年 月 日
				抽查日期	114 年 9 月 10 日	
項次	生態保 育策略	措施抽查項目	抽查結果			抽查情形說明
			合 格	不 合 格	尚 未 執 行	
1	迴避	迴避保全樹木，避免保全大樹受傷或死亡。	<input checked="" type="checkbox"/>	<input type="checkbox"/>	<input type="checkbox"/>

已迴避保全大樹
2	迴避	禁止夜間施工，並避免於晨昏動物活動高峰期施做工程(上午 8 點前與下午 5 點後)，避免干擾當地動物於晨昏及夜晚活動。	<input checked="" type="checkbox"/>	<input type="checkbox"/>	<input type="checkbox"/>	無於晨昏及夜間施工
3	縮小	限制縮小開挖範圍，避免擾動周邊果園及次生林，以提供施工階段時當地生物可以棲息利用之場所。	<input checked="" type="checkbox"/>	<input type="checkbox"/>	<input type="checkbox"/>	以限制開挖範圍，避免擾動周邊果園及次生林
4	減輕	固床工設計高度過高將導致水域生物無法順利行上下游棲地，故固床工設計高度低於 50 公分以下，或固床工下游側設計為緩坡型式，並設計坡度為 1:1 以下，避免水域生物移動受阻。	<input checked="" type="checkbox"/>	<input type="checkbox"/>	<input type="checkbox"/>	固床工正在施作中
5	減輕	施工便道及臨時堆置區以既有道路或裸露地為主，如無法使用既有道路，優先使用人為活動區、草生地等。完工後復原擾動環境至自然狀態。	<input checked="" type="checkbox"/>	<input type="checkbox"/>	<input type="checkbox"/>

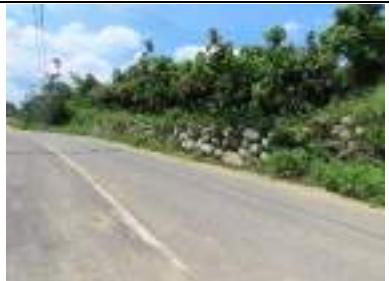
施工便道及臨時堆置區以既有道路或裸露地為主
6	減輕	維持工區及周邊整潔，剩餘混凝土、廢土、廢棄物、垃圾及廚餘等生活與工程廢棄物應妥善包裹或集中加蓋處理，並當日帶離工區，避免吸引流浪貓犬誤入工區或其他野生動物誤入及誤食等。	<input checked="" type="checkbox"/>	<input type="checkbox"/>	<input type="checkbox"/>	於現地無發現廢棄物及垃圾
7	減輕	施作工程時，植筋過程如有鋼筋裸露，應於鋼筋裸露處加裝鋼筋保護帽，減少野生動物進入工區受傷風險。	<input checked="" type="checkbox"/>	<input type="checkbox"/>	<input type="checkbox"/>	鋼筋皆以彎折處理
8	減輕	於施工區域及動線上需限制車速至時速 30 公里以下，以避免路殺情況發生。	<input checked="" type="checkbox"/>	<input type="checkbox"/>	<input type="checkbox"/>	施工車輛皆以時速 30 公里以下行駛
9	減輕	禁止施工人員餵食遊蕩犬貓，及禁止飼養犬貓，避免迫害原生野生動物。	<input checked="" type="checkbox"/>	<input type="checkbox"/>	<input type="checkbox"/>	無餵食及禁止飼養犬貓
10	補償	於渠道內側增設麻繩動物通道五處，擺設坡度小於 45 度，設置於周邊隱密度高之棲地旁，避免誤入圳路中之生物因無法脫困而導致死亡。	<input checked="" type="checkbox"/>	<input type="checkbox"/>	<input type="checkbox"/>

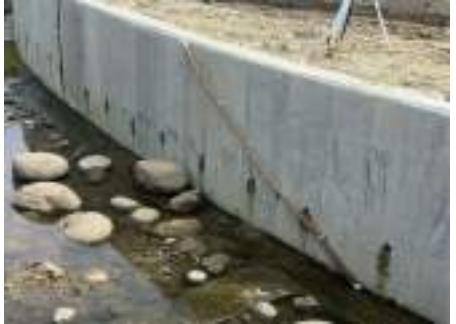
已於工區內架設麻繩
營造單位 單位/職稱 (簽名+日期)			營造生態人員 單位/職稱 (簽名+日期)

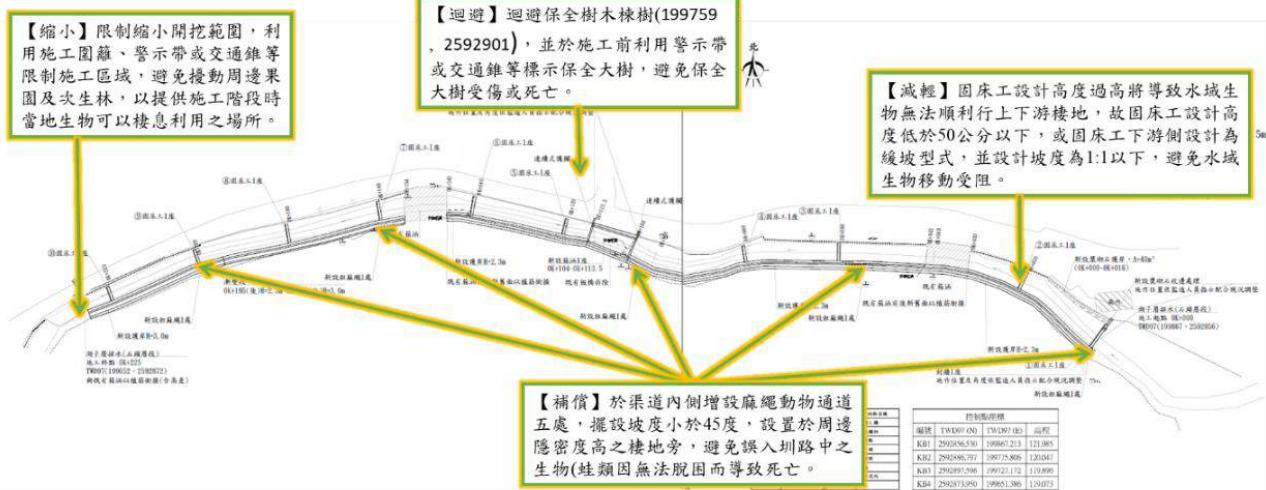
生態保育措施平面圖:

- 【迴避】** 禁止夜間施工，並避免於晨昏動物活動高峰期施做工程(上午8點前與下午5點後)，避免干擾當地動物於晨昏及夜晚活動。
- 【減輕】** 施工便道及臨時堆置區以既有道路或裸露地為主，臨時堆置區利用警戒線或交通錐圍圍，如無法使用既有道路，優先使用人為活動區、草生地等。完工後復原擾動環境至自然狀態。
- 【減輕】** 維持工區及周邊整潔，剩餘混凝土、廢土、廢棄物、垃圾及廚餘等生活與工程廢棄物應妥善包裹或集中加蓋處理，並當日帶離工區，避免吸引流浪貓犬誤入工區或其他野生動物誤入及誤食等。
- 【減輕】** 施作工程時，植筋過程如有鋼筋裸露，應於鋼筋裸露處加裝鋼筋保護帽，減少野生動物進入工區受傷風險。
- 【減輕】** 於施工區域及動線上需限制車速至時速30公里以下，以避免路殺情況發生。
- 【減輕】** 禁止施工人員餵食遊蕩犬貓，及禁止飼養犬貓，避免迫害原生野生動物。

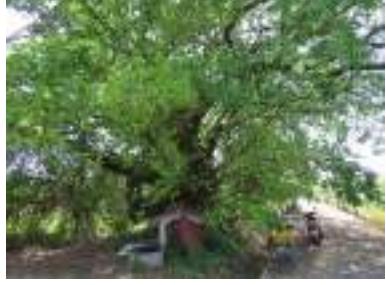
已迴避保全大樹
2	迴避	禁止夜間施工，並避免於晨昏動物活動高峰期施做工程(上午 8 點前與下午 5 點後)，避免干擾當地動物於晨昏及夜晚活動。			<input checked="" type="checkbox"/>	<input type="checkbox"/>	<input type="checkbox"/>	本工程施工時段以日間為原則，不於晨昏及夜間進行施作
3	縮小	限制縮小開挖範圍，避免擾動周邊果園及次生林，以提供施工階段時當地生物可以棲息利用之場所。			<input checked="" type="checkbox"/>	<input type="checkbox"/>	<input type="checkbox"/>	施工時將限制開挖範圍，以避免影響周邊果園及次生林生態
4	減輕	固床工設計高度過高將導致水域生物無法順利行上下游棲地，故固床工設計高度低於 50 公分以下，或固床工下游側設計為緩坡型式，並設計坡度為 1:1 以下，避免水域生物移動受阻。			<input checked="" type="checkbox"/>	<input type="checkbox"/>	<input type="checkbox"/>	固床工尚在施作中
5	減輕	施工便道及臨時堆置區以既有道路或裸露地為主，如無法使用既有道路，優先使用人為活動區、草生地等。完工後復原擾動環境至自然狀態。			<input checked="" type="checkbox"/>	<input type="checkbox"/>	<input type="checkbox"/>

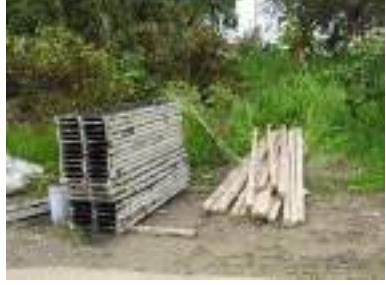
施工便道及臨時材料堆置區主要利用既有道路或已裸露之地面

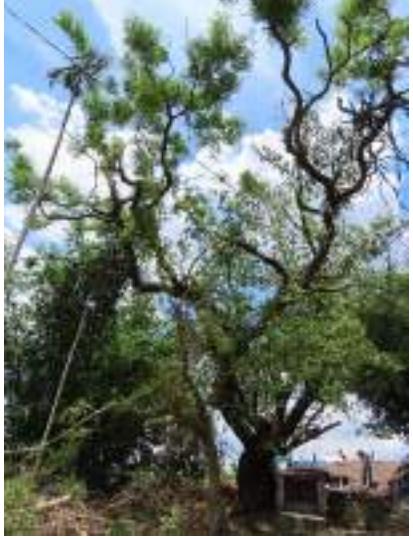
已迴避保全大樹	
2	迴避	禁止夜間施工，並避免於晨昏動物活動高峰期施做工程(上午 8 點前與下午 5 點後)，避免干擾當地動物於晨昏及夜晚活動。	<input checked="" type="checkbox"/>	<input type="checkbox"/>	<input type="checkbox"/>	不於晨昏及夜間施作	
3	縮小	限制縮小開挖範圍，避免擾動周邊果園及次生林，以提供施工階段時當地生物可以棲息利用之場所。	<input checked="" type="checkbox"/>	<input type="checkbox"/>	<input type="checkbox"/>	限制開挖範圍，防止影響周邊果園與次生林	
4	減輕	固床工設計高度過高將導致水域生物無法順利行上下游棲地，故固床工設計高度低於 50 公分以下，或固床工下游側設計為緩坡型式，並設計坡度為 1:1 以下，避免水域生物移動受阻。	<input checked="" type="checkbox"/>	<input type="checkbox"/>	<input type="checkbox"/>	固床工施工作業持續進行中

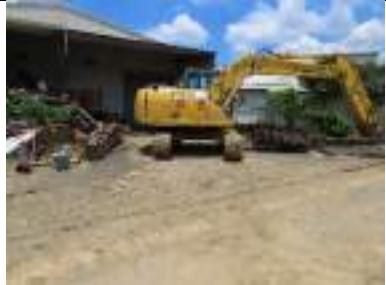
施工便道及堆置區採用既有道路和裸露地
6	減輕	維持工區及周邊整潔，剩餘混凝土、廢土、廢棄物、垃圾及廚餘等生活與工程廢棄物應妥善包裹或集中加蓋處理，並當日帶離工區，避免吸引流浪貓犬誤入工區或其他野生動物誤入及誤食等。	<input checked="" type="checkbox"/>	<input type="checkbox"/>	<input type="checkbox"/>	於現場未見廢棄物或垃圾堆置情形
7	減輕	施作工程時，植筋過程如有鋼筋裸露，應於鋼筋裸露處加裝鋼筋保護帽，減少野生動物進入工區受傷風險。	<input checked="" type="checkbox"/>	<input type="checkbox"/>	<input type="checkbox"/>	所有鋼筋均已依規定進行彎折加工處理
8	減輕	於施工區域及動線上需限制車速至時速 30 公里以下，以避免路殺情況發生。	<input checked="" type="checkbox"/>	<input type="checkbox"/>	<input type="checkbox"/>	施工車輛限速 30 公里以下行駛
9	減輕	禁止施工人員餵食遊蕩犬貓，及禁止飼養犬貓，避免迫害原生野生動物。	<input checked="" type="checkbox"/>	<input type="checkbox"/>	<input type="checkbox"/>	本區域內無餵食野生動物或飼養犬、貓等家養動物
10	補償	於渠道內側增設麻繩動物通道五處，擺設坡度小於 45 度，設置於周邊隱密度高之棲地旁，避免誤入圳路中之生物因無法脫困而導致死亡。	<input type="checkbox"/>	<input type="checkbox"/>	<input checked="" type="checkbox"/>	目前尚未完成麻繩的架設作業，預定於工程完工後進行安裝
