隆恩圳幹線等 3 線改善工程
- 規劃設計階段生態檢核
(修正版)

主辦機關：農田水利署嘉南管理處
委辦單位：容泰工程顧問有限公司
執行單位：智聯工程科技顧問有限公司

中華民國 114 年 11 月

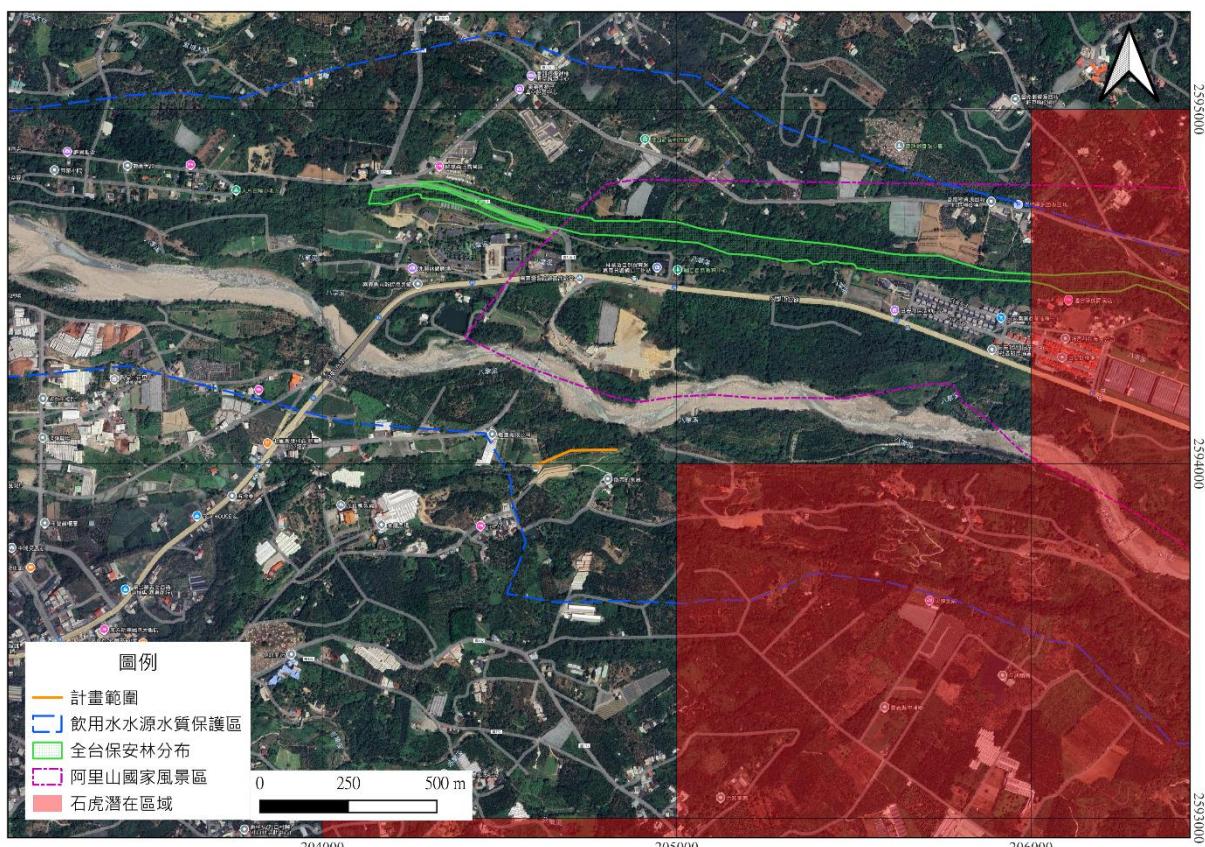
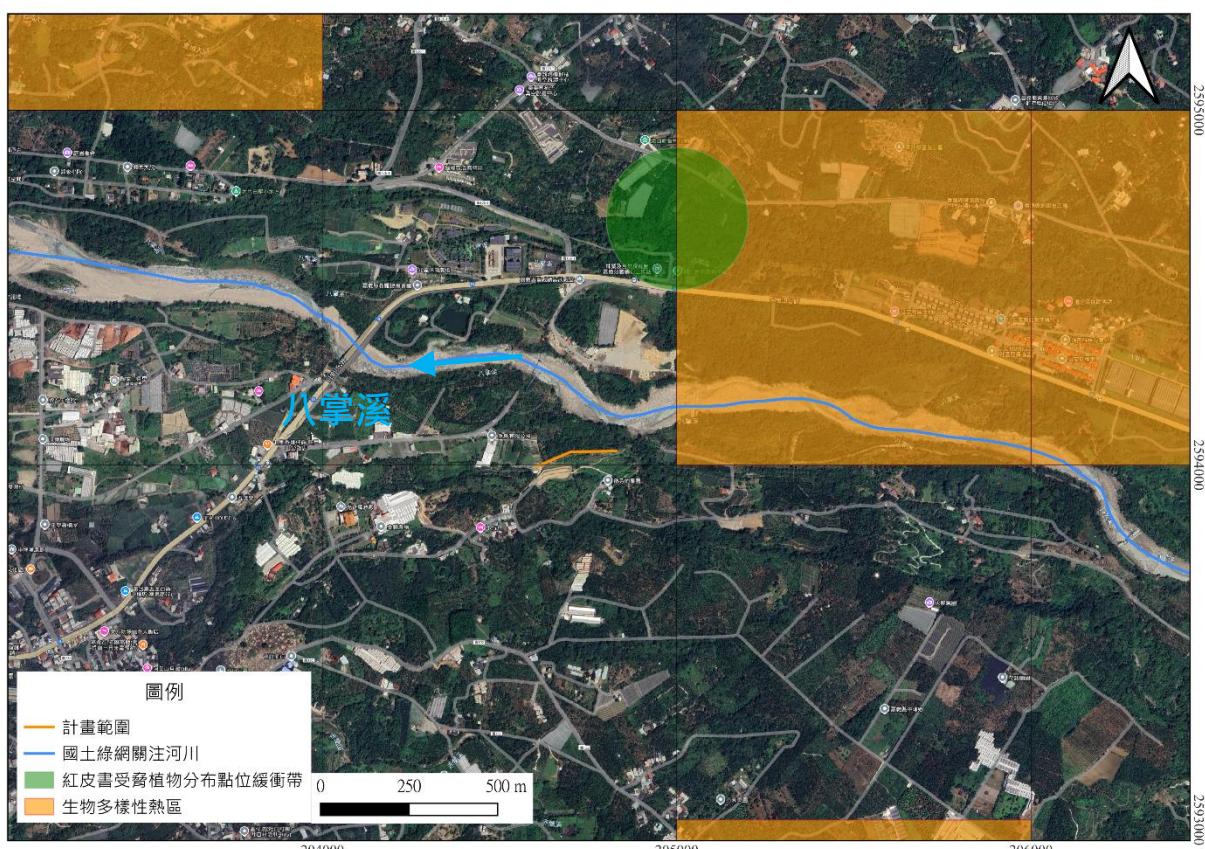
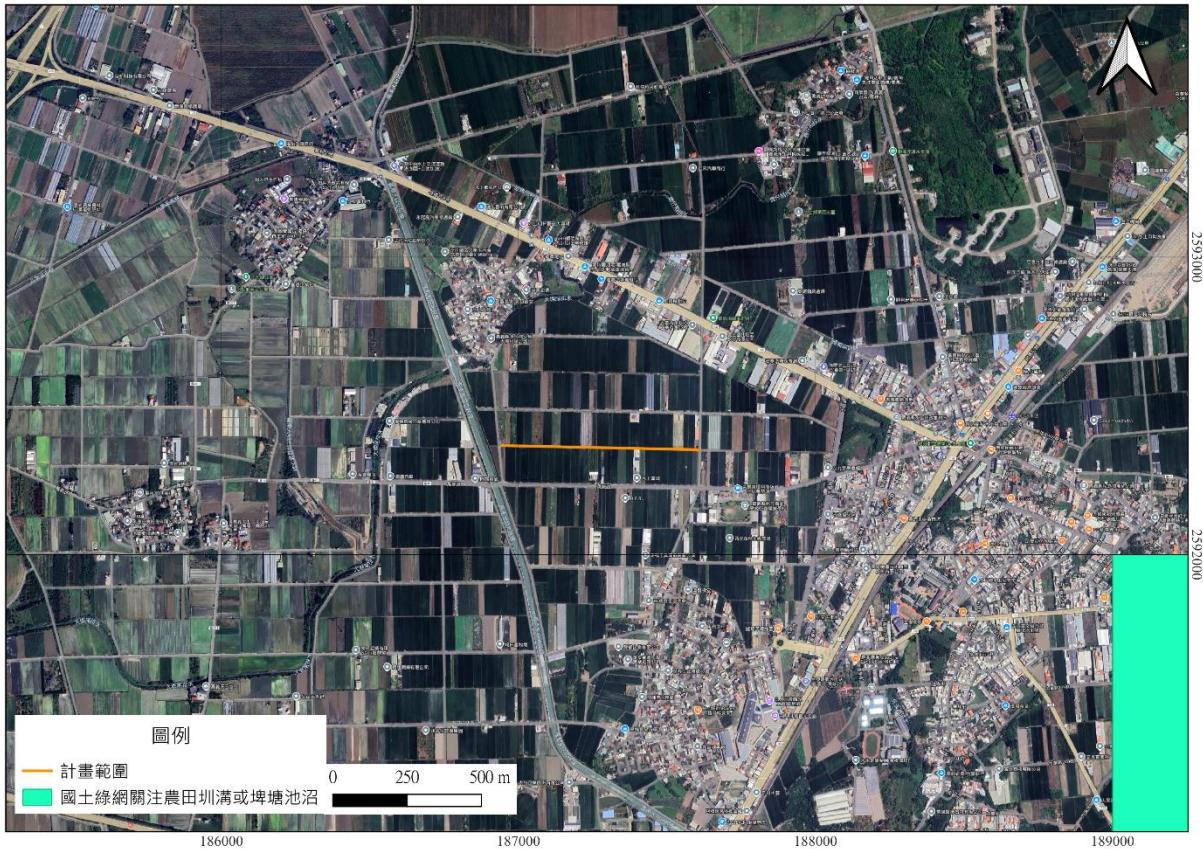
圖1-2 生態敏感區盤點成果 1(隆恩圳幹線)

本計畫之兩處工區，皆不在生態敏感區及國土綠網保育軸帶範圍範圍內(圖 1-2 、圖 1-3 、圖 1-4)。隆恩圳位於八掌溪左岸，主要截取八掌溪溪水灌溉中埔鄉鄰近鄉鎮的農田，本次檢核範圍接近隆恩圳取水口，屬於阿里山麓山帶範圍。經生態敏感區盤點，隆恩圳工區東側為石虎潛在棲地，意即棲地環境適合石虎棲息但目前尚未發現石虎活動，近期在中埔山區有零星發現；八掌溪是綠網關注溪流，是洄游性水域生物的移動廊道，提供隆恩圳灌溉水源。大堀尾工區是農田間的給水路，兩側環境皆為農田等人類頻繁擾動的區域，下游方向側為嘉南大圳北幹線，檢核範圍內並無生態敏感區及國土生態綠網等敏感區。

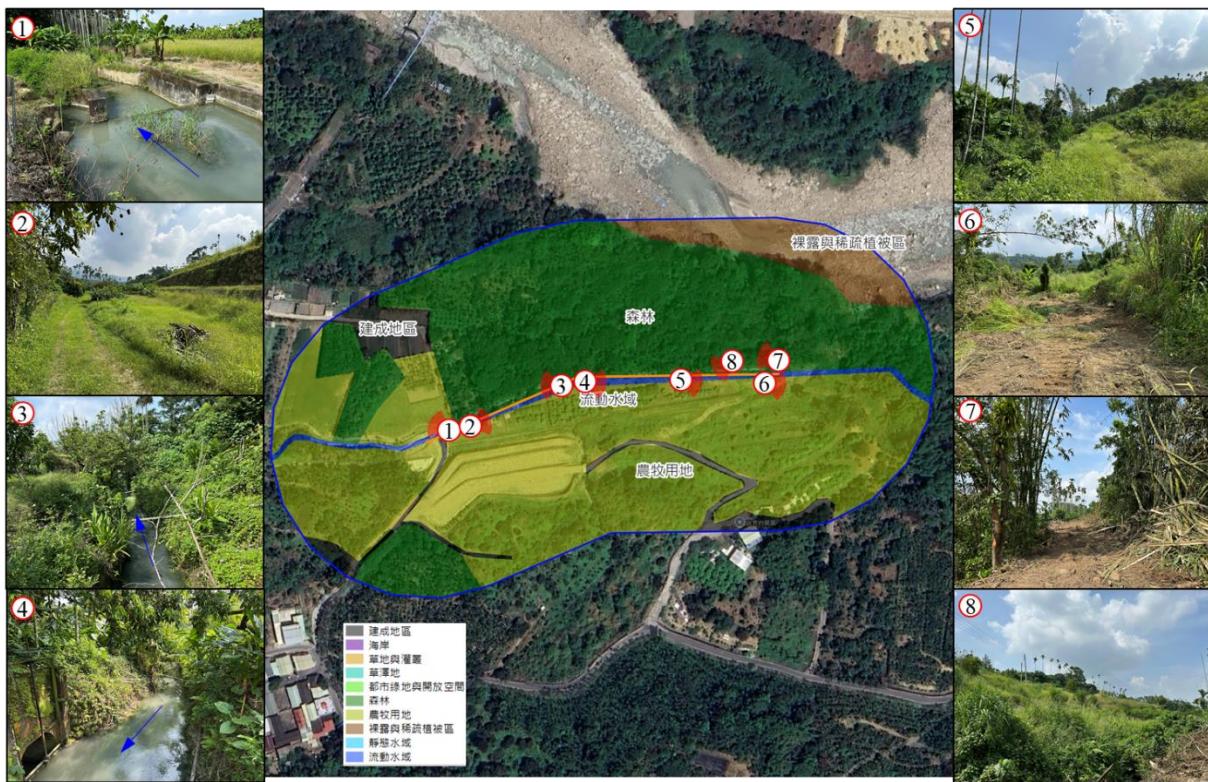
圖1-5 樓地調查與環境現況(隆恩圳工區)

隆恩圳工區，位於八掌溪左岸接近隆恩圳取水口，現況圳路兩側皆有農耕行為，種植果樹為主。因圳路緊鄰私人果園作業道，地表環境以草生栽培管理，透過當地民眾訪談瞭解多是以除草機為主要鋤草方式，現場並未發現使用除草劑等狀況(圖 1-5)。圳路左岸現況屬於持續經營的果園，當地民眾表示偶爾會發現蛇類活動。圳路右岸亦是私人果園範圍，但長期缺乏管理呈現果樹與原生樹種會和生長的狀況，其中大樹以龍眼、荔枝為主，初步推測為人為種植果樹，但大樹是建構當地生態系的重要因子，不列為保全對象，但建議施工期間仍以原地保留為主要的生態保育原則。圳路構造物本身破損，河岸兩側植被豐富，水流較緩提供野生動物利用空間，當天發現多種蜻蜓(金黃蜻蜓、善變蜻蜓、霜白蜻蜓)活動，棲息在靜水域、溝渠、溪流緩流區等環境，建議作為後續監測環境是否恢復的指標物種(圖 1-7)。

生態議題或生態保全對象	生態影響預測	生態保育對策
棲地保護	圳路旁的樹林、草生地是重要的自然棲地資源，農田生態系有鳥類、昆蟲等生物使用，施工期間盡量保留該類型環境，縮小工程施工範圍。	(縮小)施工期間不擾動鄰近樹林，儘量保留現地樹木。 (減輕)工程機具、材料堆置區利用已開發區。
水域環境	圳路水域環境仍有水生物棲息，如：魚類、蜻蛉類等，部分物種透過圳路進入水田為棲地。而蜻蜓可以作為環境指標物種，完工後追蹤棲地與物種使用恢復情形。	(減輕)增加渠道孔隙，改善三面光情形。 (減輕)完工後記錄物種利用情形。
動物通道	為避免圳路形成生態陷阱，並維護棲地間的連續性，建議設置動物通道(如：緩坡、麻繩等)，提供移動通道。	(補償)圳路增設動物逃生通道。
工區管理	落實工區環境、施工時間相關對策，減輕對棲地環境與生物棲息的影響。禁止將食物廚餘等餵食並吸引流浪動物聚集，	(減輕)晨昏時段為動物活動旺盛期間，施工應於 8:00 至 17:00 時段施工為宜，減輕工程干擾。 (減輕)施工期間妥善管理工區環境，工程廢棄物、民生廢棄物等確實處理 (減輕)禁止將廚餘食物餵食犬貓，避免吸引流浪動物群聚。

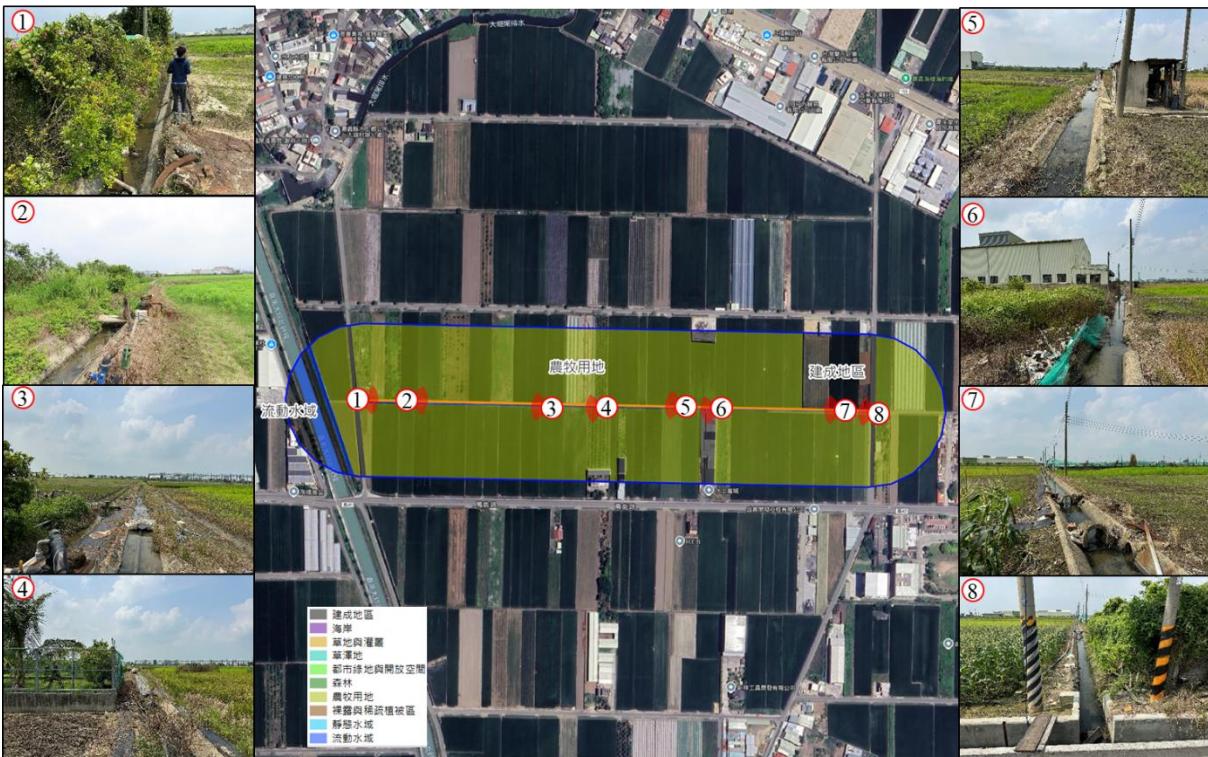
圖1-6 樓地調查與環境現況(大掘尾工區)

大堀尾工區，是位於田間的一條給水路，該區域以水稻為主要種植作物，調查範圍零星種植西瓜、花生等作物，圳路及兩旁破碎空間自然生長植物，如：空心蓮子草、密花白飯樹、紅花野牽牛等，因農民進行田間整理會順勢移除圳路周邊植物，難以無法維持穩定野生族群(圖 1-6)。因農耕需求使周邊環境持續受到人為擾動，相對擁有未受汙染的土地與水源，且農作物提供豐富且穩定的食物來源與隱蔽棲地，當天發現麻雀、紅鳩等農村常見鳥種成群移動。圳路及整地農田具廣大水域環境，發現侏儒蜻蜓、杜松蜻蜓、蜻紋細蟬等活動，喜棲息在靜水域、水田、灌溉溝渠等環境，建議作為後續監測環境是否恢復的指標物種(圖 1-8)。

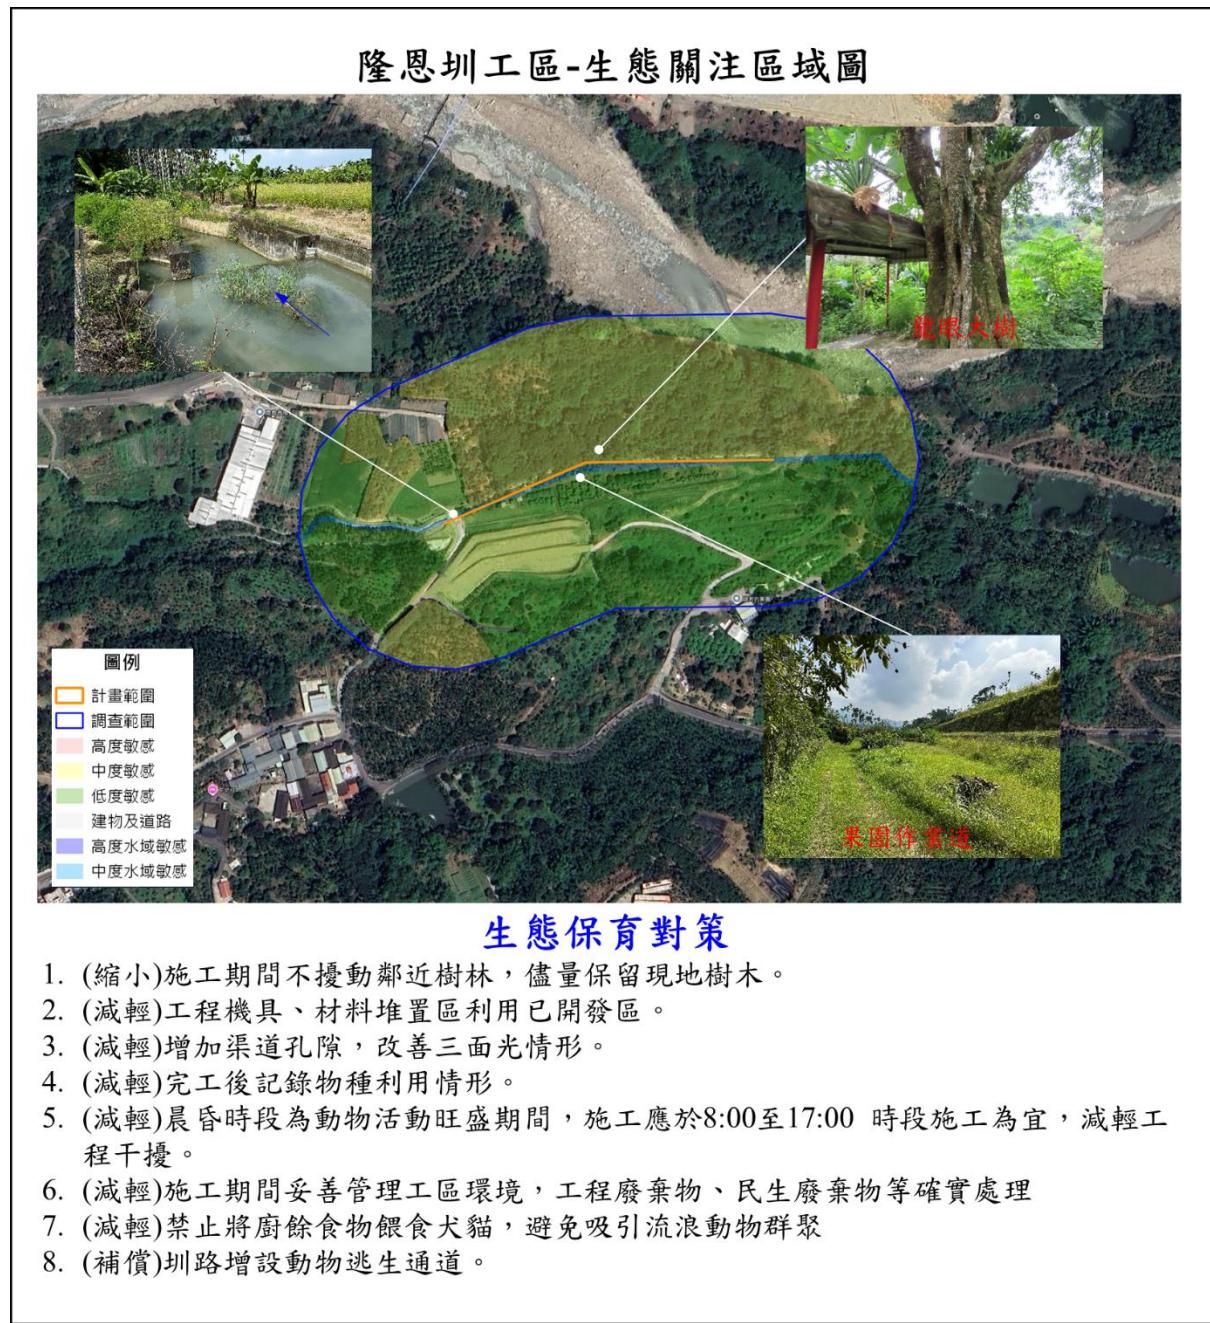
圖1-9 生態關注區圖(隆恩圳工區)

周邊農耕地則為低度敏感區，樹林與次生林環境棲地條件較佳且活動物種較豐富，設為中度敏感區。針對前節生態議題與生態保育對策提出建議方案(圖 1-9 、圖 1-10)。

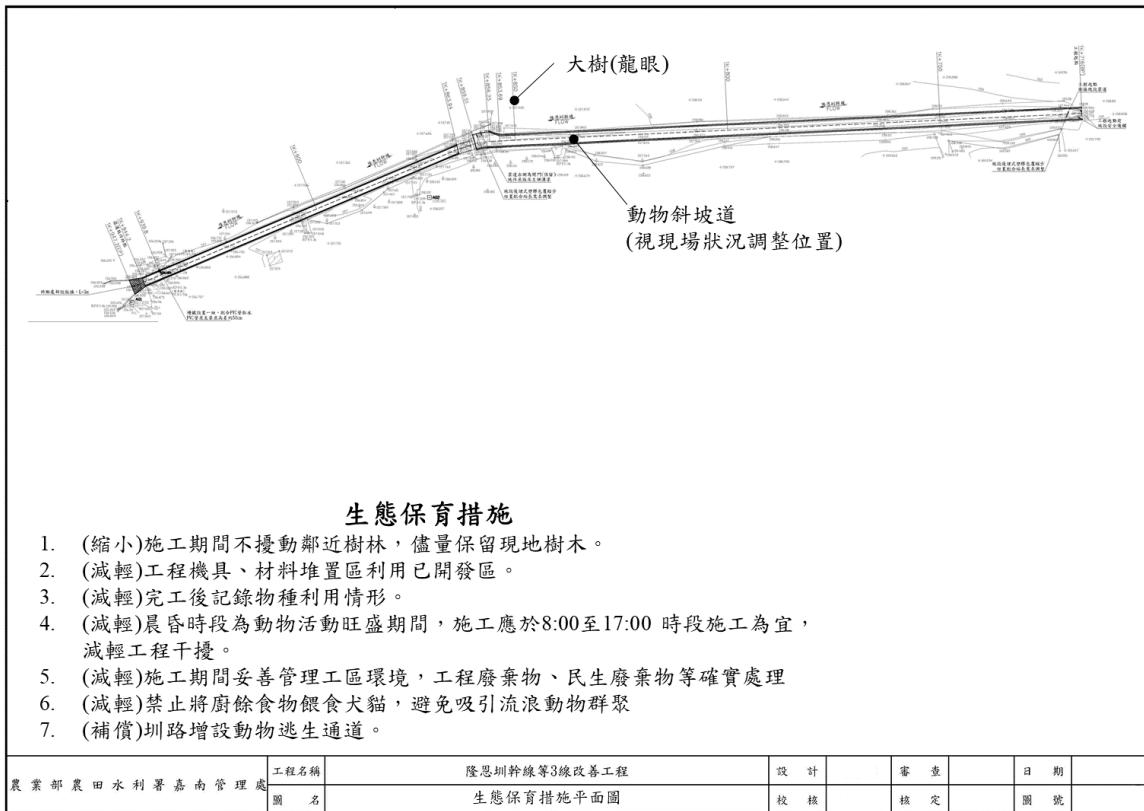
圖1-11 生態保育措施平面圖(隆恩圳工區)

經民眾參與討論，並與設計單位討論參採相關意見，調整生態保育措施並繪製成生態保育措施平面圖，如下：

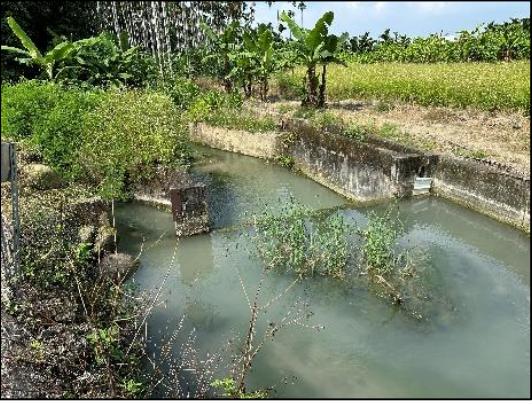
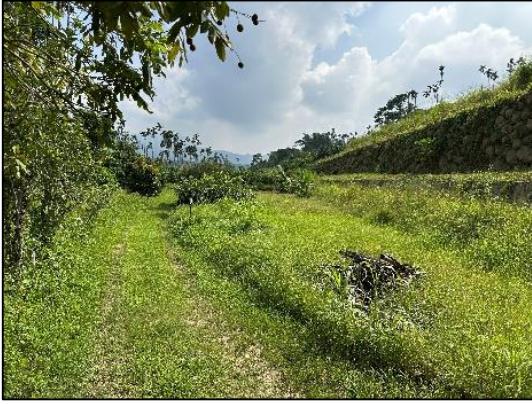
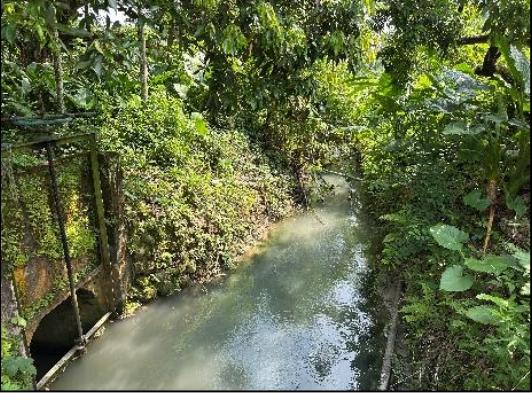
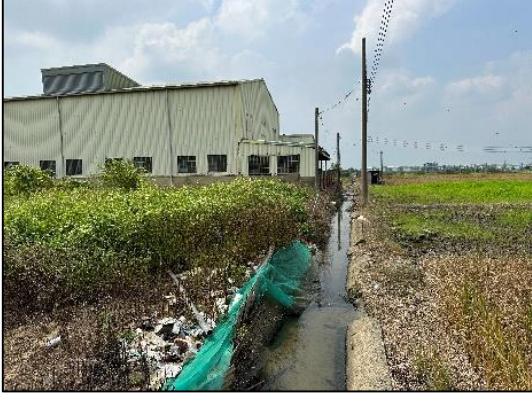
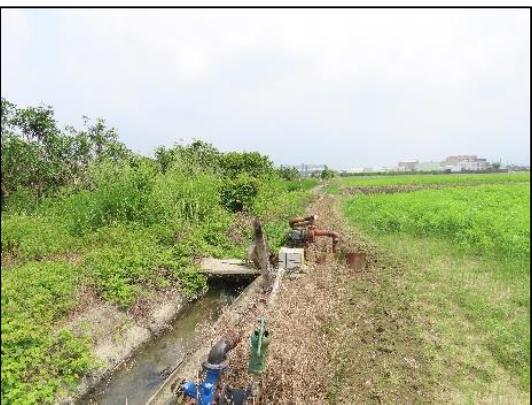
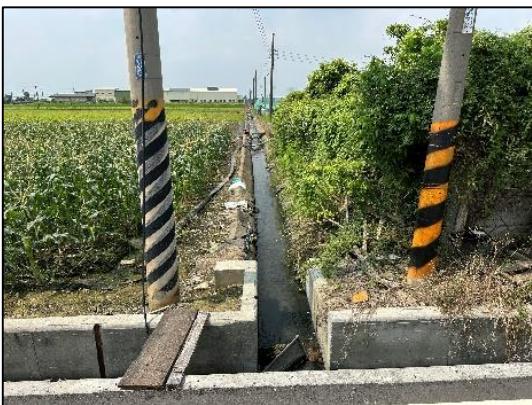
預定辦理 原因	<input type="checkbox"/> 規劃報告優先治理工程 <input type="checkbox"/> 災害嚴重，急需治理工程 <input checked="" type="checkbox"/> 設施老舊極需改善之工程			<input type="checkbox"/> 以往治理工程(年度工程)維護改善 <input type="checkbox"/> 其他 _____				
樓地現況說明：三處皆為農地生態系，圳路現況破損無水流，堤岸以演替為次生林								
可能造成之生態環境影響： <input type="checkbox"/> 水流量改變 <input type="checkbox"/> 水域生物通道阻隔或棲地切割 <input checked="" type="checkbox"/> 阻礙坡地植被演替 <input checked="" type="checkbox"/> 減少植被 覆蓋 <input type="checkbox"/> 濁度升高 <input type="checkbox"/> 大型施工便道施作 <input checked="" type="checkbox"/> 土方挖填棲地破壞 <input type="checkbox"/> 其他：_____								
生態保育原則建議：								
<input type="checkbox"/> 植生復原 <input type="checkbox"/> 底質保留 <input checked="" type="checkbox"/> 棲地保留 <input checked="" type="checkbox"/> 友善生態廊道 <input checked="" type="checkbox"/> 施工便道復原 <input checked="" type="checkbox"/> 動植物種保育 <input type="checkbox"/> 劃定保護區 <input checked="" type="checkbox"/> 以 柔性工法處理 <input type="checkbox"/> 物種補充調查 <input type="checkbox"/> 生態影響減輕對策： <input type="checkbox"/> 其他 _____

時間：114 年 9 月 30 日 說明：隆恩圳幹線起點	時間：114 年 9 月 30 日 說明：隆恩圳幹線右岸果園

時間：114 年 9 月 30 日 說明：隆恩圳幹線取水口	時間：114 年 9 月 30 日 說明：大堀尾小給 1-7-圳路環境

時間：114 年 9 月 30 日 說明：大堀尾小給 1-7-起點	時間：114 年 9 月 30 日 說明：大堀尾小給 1-7-終點

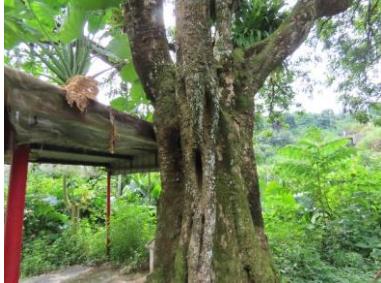
1.保育策略	<input type="checkbox"/> 迴避 <input checked="" type="checkbox"/> 縮小 <input type="checkbox"/> 減輕 <input type="checkbox"/> 補償	<input checked="" type="checkbox"/> 納入工程計畫方案 <input type="checkbox"/> 未納入，原因： <u>_____</u>

2.保育原則	保留樹木提供生物棲息資源。	
	3.保育措施：	<p>(1). 施工期間不擾動鄰近樹林，儘量保留現地樹木。</p> <p>(2). 工程機具、材料堆置區利用已開發區。</p>

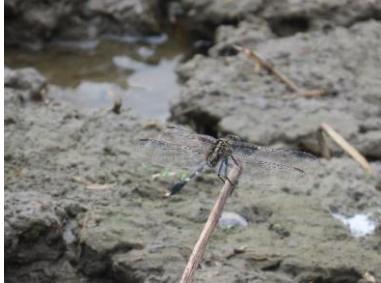
1.保育策略	<input type="checkbox"/> 迴避 <input checked="" type="checkbox"/> 縮小 <input type="checkbox"/> 減輕 <input type="checkbox"/> 補償	<input type="checkbox"/> 納入工程計畫方案 <input checked="" type="checkbox"/> 未納入，原因： <u>灌溉圳路不開孔</u>

2.保育原則	周邊樹林與農田仍具野生動物棲地功能	
	3.保育措施：	<p>(1). 增加渠道孔隙，改善三面光情形。</p> <p>(2). 完工後記錄物種利用情形。</p>

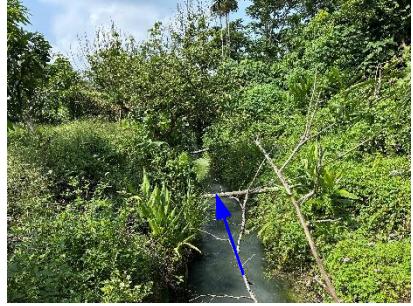
1.保育策略	<input type="checkbox"/> 迴避 <input type="checkbox"/> 縮小 <input type="checkbox"/> 減輕 <input checked="" type="checkbox"/> 補償	<input checked="" type="checkbox"/> 納入工程計畫方案 <input type="checkbox"/> 未納入，原因： <u>_____</u>

2.保育原則	護岸鄰自然棲地側增設動物通道	
	3.保育措施：	<p>(1). 鄉路增設動物逃生通道。</p>
