農業部農田水利署工程生態檢核自評表-架構

| 生態檢核-總表 | | | | 填寫單位 | |
|---|---|--|---|---|---|
| | 工程/計畫 名稱 | 牛庄中排三等3線改善工程 | | 主辦機關 | 農業部農田水利署 |
| | 工程概要 | 1.矩型溝 581.0 公尺、2.版橋 13 座。 | | | |

| | | | 填寫單位 |
|---|---|---|---|
| 工程或計畫名稱 | 牛庄中排三等 3 線改善工程 | 工程編號 | 嘉南 114B12 |

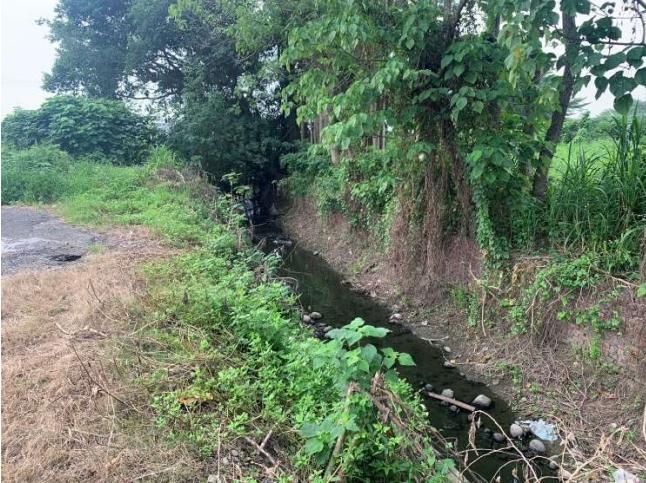
| 棲地現況說明： 牛庄中排三兩側為農田，六分寮小排三之十七及六分寮小排三之二十為一側農田一側緊鄰農路，為三年二作水稻區，灌溉期為2月中至3月初、6月初至9月底、11月中至11月底，工區周邊為燕鵙棲息之旱田。 | | | | | | |

| 時間：114 年 11 月 19 日 說明：牛庄中排三現況與周邊環境 | 時間：114 年 11 月 19 日 說明：六分寮小排三之十七現況與周邊環境 |

| <p>勘查意見</p> | <p><input type="checkbox"/> 優先處理</p> <p><input checked="" type="checkbox"/> 需要處理: 本工程牛庄中排三等3線水路，皆位於三年二作水稻區，主要生態課題為旱田環境有禽類棲息，可能受水泥化圳路阻礙通行，施工期盡量迴避春夏季，並避開晨昏，若工期無法迴避，應以警示帶等設施明確劃設範圍，縮小施工範圍，減少棲地擾動，增設渠道生態爬坡及連接渠道兩側之棲地。</p> | |

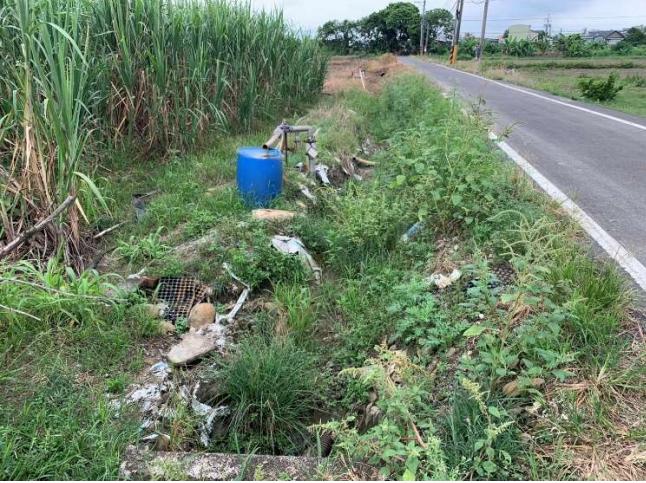
| 時間：114 年 11 月 19 日 說明：六分寮小排三之二十現況與周邊環境 | 時間： 說明： |

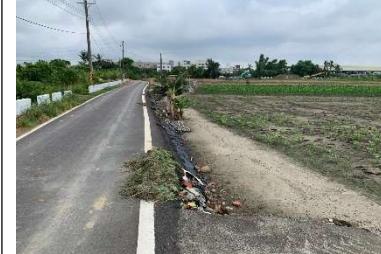
| P-3 現勘紀錄表 | | | 填寫單位 主辦生態團隊 |
|--|---|--|---|
| 1. 生態現況描述： 牛庄中排三兩側為農田，六分寮小排三之十七及六分寮小排三之二十為一側農田一側緊鄰農路，為三年二作水稻區，灌溉期為 2 月中至 3 月初、6 月初至 9 月底、11 月中至 11 月底，工區周邊為燕鵠棲息之旱田。 | | | |
| 2. 分析工程對生態環境之影響(潛在生態議題)： 本案為原有構造物整新，將排塊石、土渠更新為矩型溝，施工期間恐對其棲地有所干擾，包括施工噪音、揚塵、路殺和棲地破壞等，以及人為活動的干擾。 | | | |

| P-3 現勘紀錄表 | | | 填寫單位 主辦生態團隊 |
|--|---|--|---|
| 3. 現勘結果與建議： 經台灣生物多樣性網絡套疊結果顯示區內為燕鵠淺在棲地，渠道整新為矩型溝後，當野生動物不慎墜落恐無力脫身，建議設置動物逃脫設施，搭設簡易棧板做為逃脫坡道。 | | | |

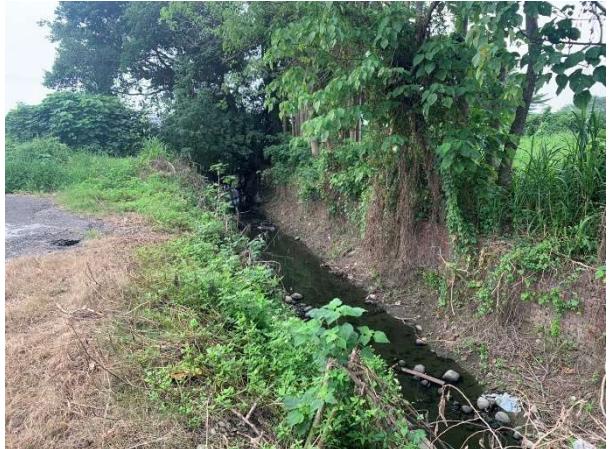
| | | | 填寫單位 |
|---|--|--|---|
| 1. 棲地現況描述： (記錄工程影響範圍內水陸域生態或棲地環境現況) | 牛庄中排三兩側為農田，六分寮小排三之十七及六分寮小排三之二十為一側農田一側緊鄰農路，為三年二作水稻區，灌溉期為 2 月中至 3 月初、6 月初至 9 月底、11 月中至 11 月底，工區周邊為燕鴿棲息之旱田。 | | 日期：114 年 11 月 19 日 位置：牛庄中排三 |

| 物種補充調查概述 | 照片及說明(棲地/物種等照片) |
|---|--|
| <p>4. 現勘結果與建議：</p> <p>經台灣生物多樣性網絡套疊結果顯示區內為燕鵙淺在棲地，渠道整新為矩型溝後，當野生動物不慎墜落恐無力脫身，建議設置動物逃脫設施，搭設簡易棧板做為逃脫坡道。</p> | |

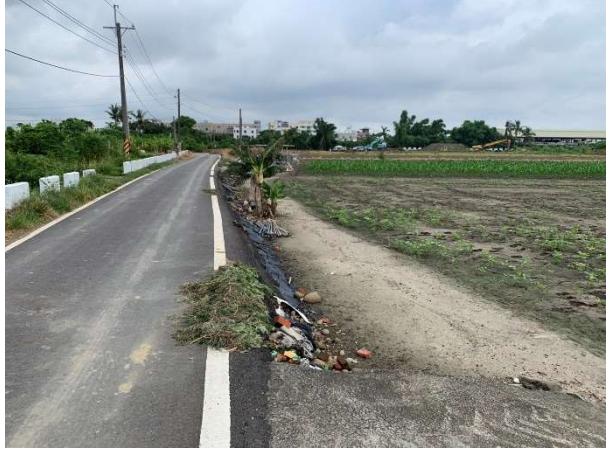
| | | | 填寫單位 |
|---|--|--|---|
| | | | 日期：114 年 11 月 19 日 位置：六分寮小排三之十七 |

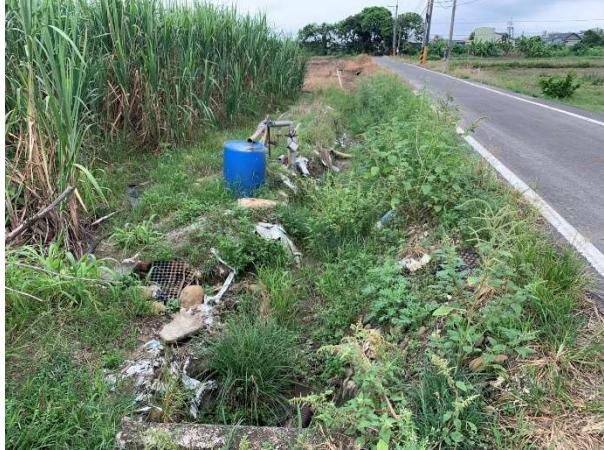
| 物種補充調查概述 | 照片及說明(棲地/物種等照片) |
|---|--|
| | <p>日期：114 年 11 月 19 日</p> <p>位置：六分寮小排三之二十</p> |

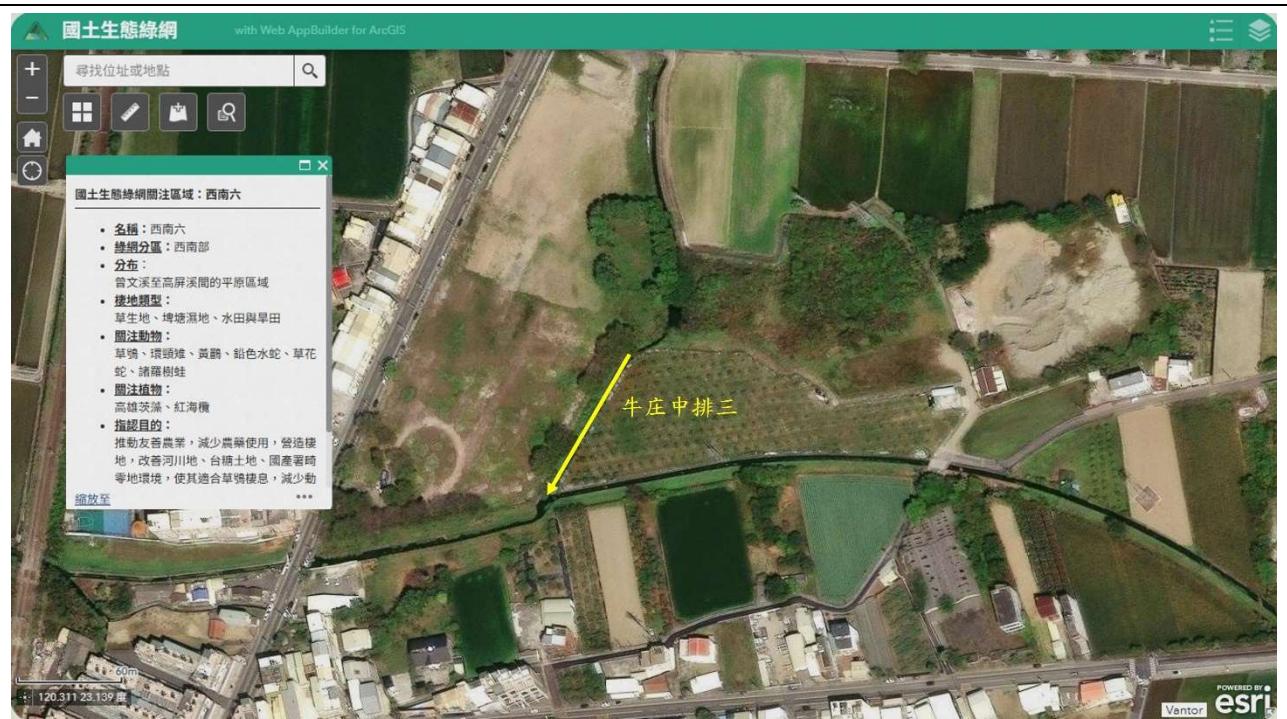
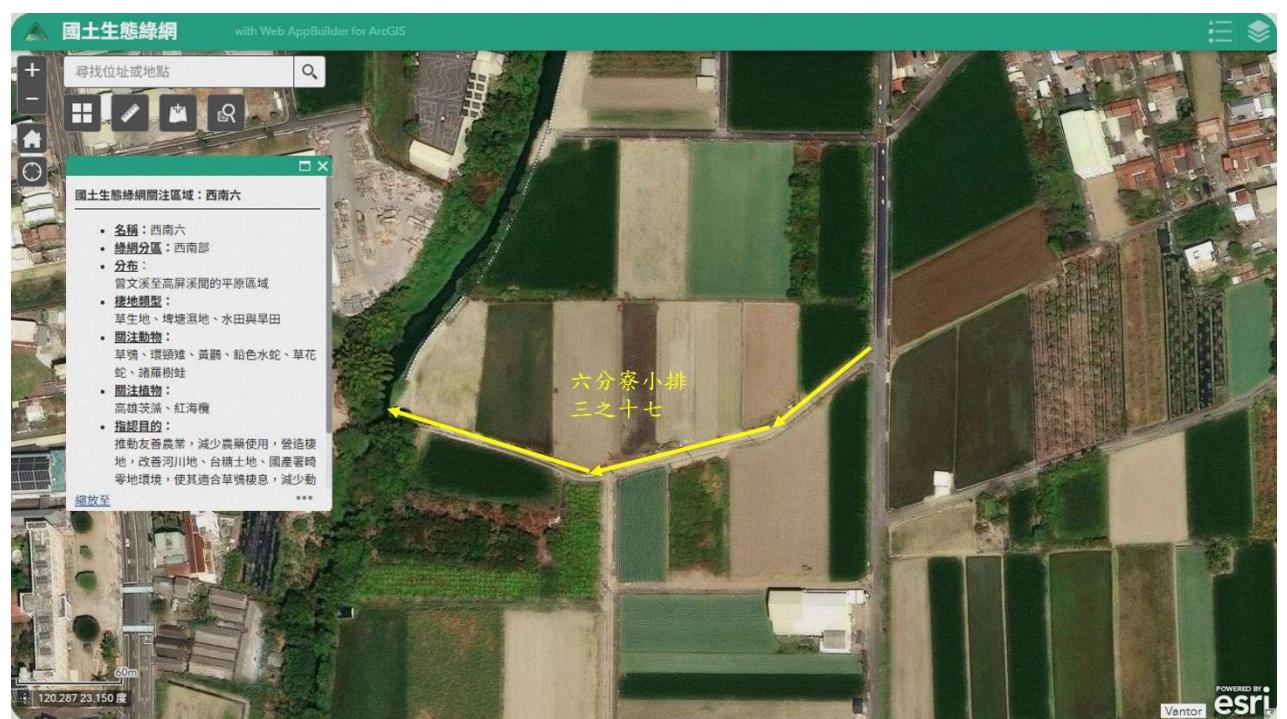
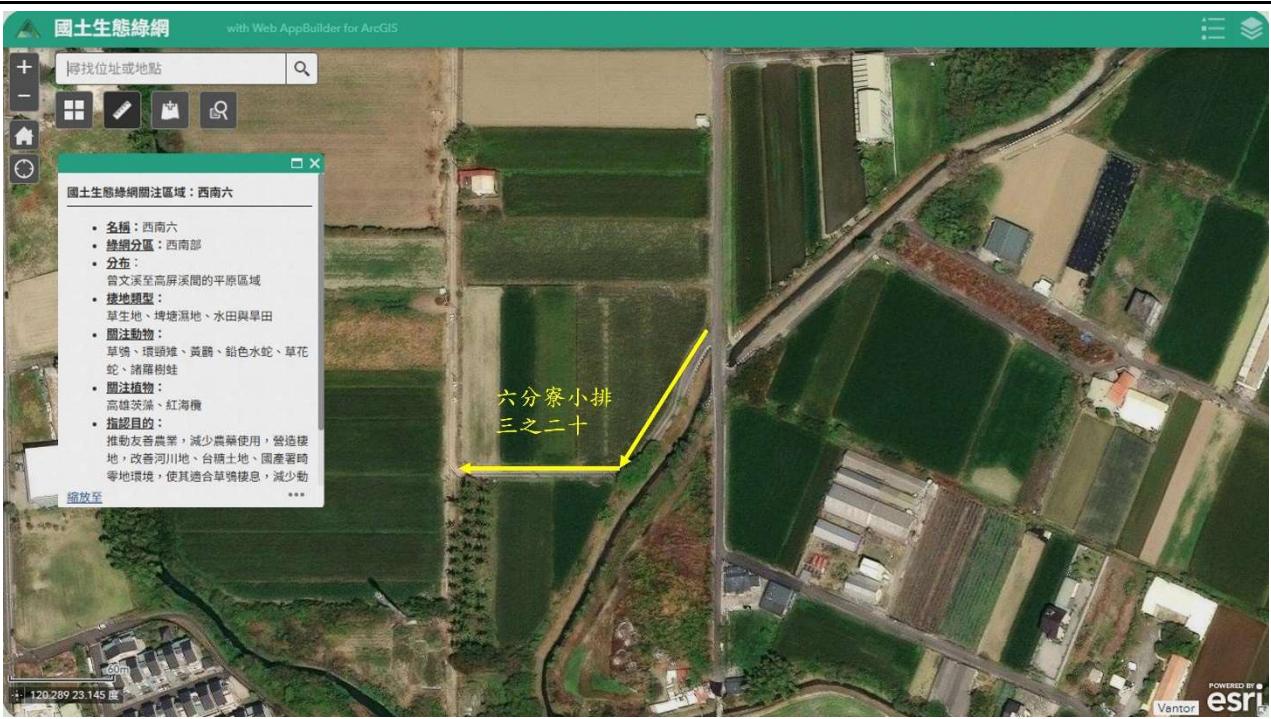
| <p>1. 生態關注區域圖：</p> <p>(生態關注區域圖繪製成果概述)</p> | | |

| 生態議題或 生態保全對象 | 生態影響預測 | 生態保育對策 |
|---|--|---|
| 燕鴿 | 施工活動對其繁殖地的干擾，包括施工噪音、揚塵、路殺和棲地破壞等，以及人為活動的干擾。 | 施工期間減少施工便道範圍，增設簡易生態爬坡 |

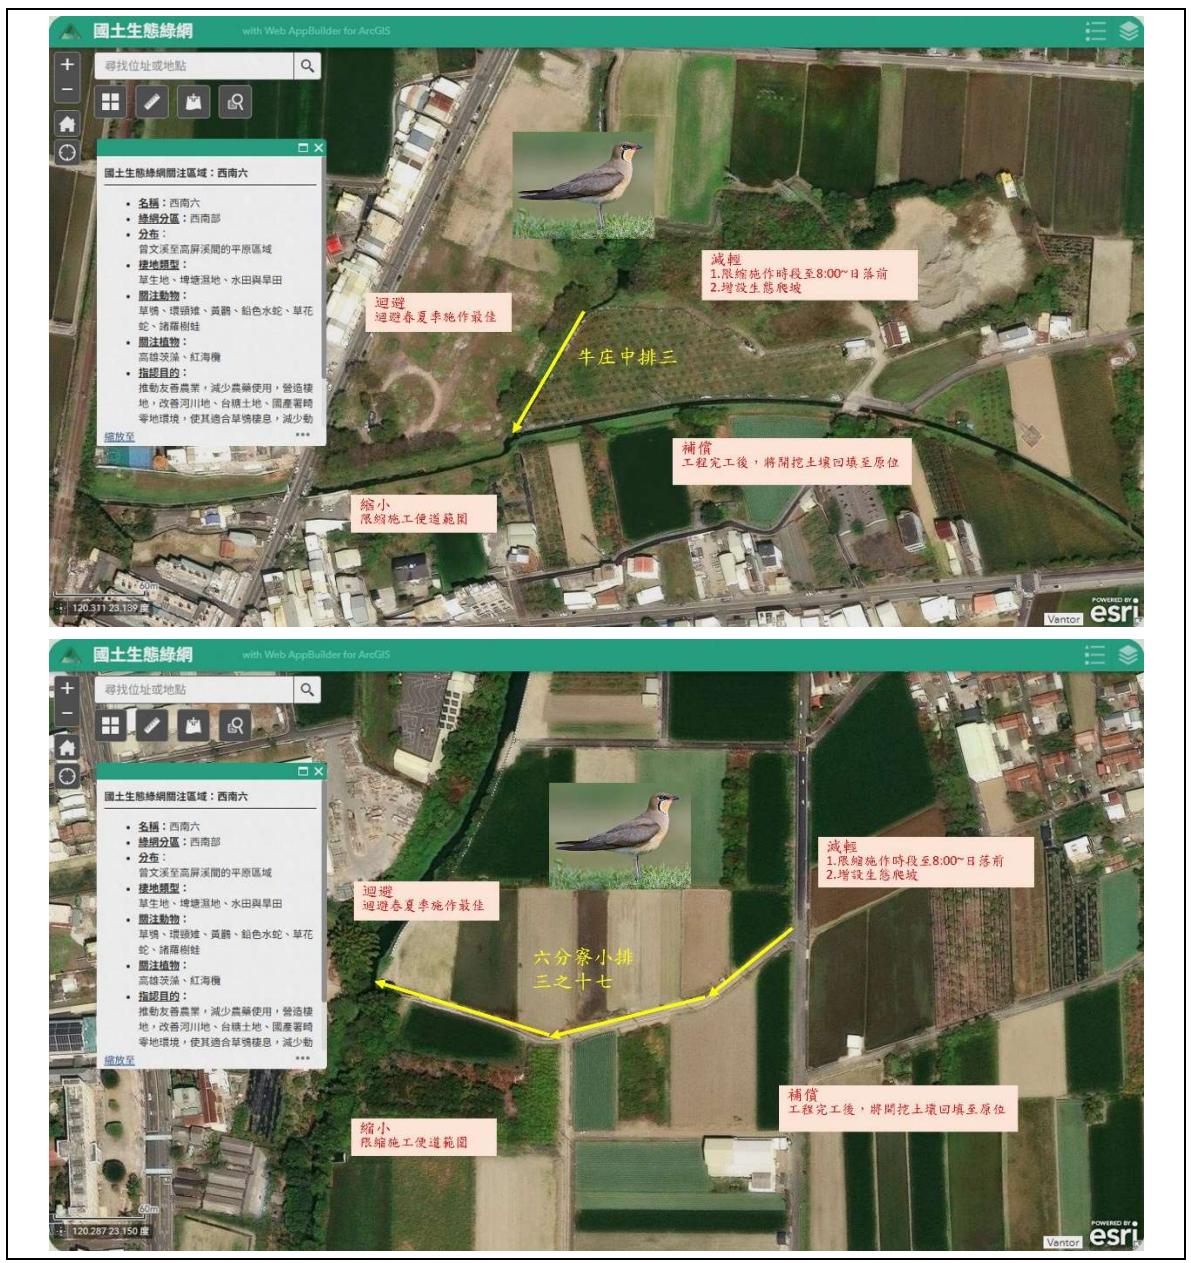
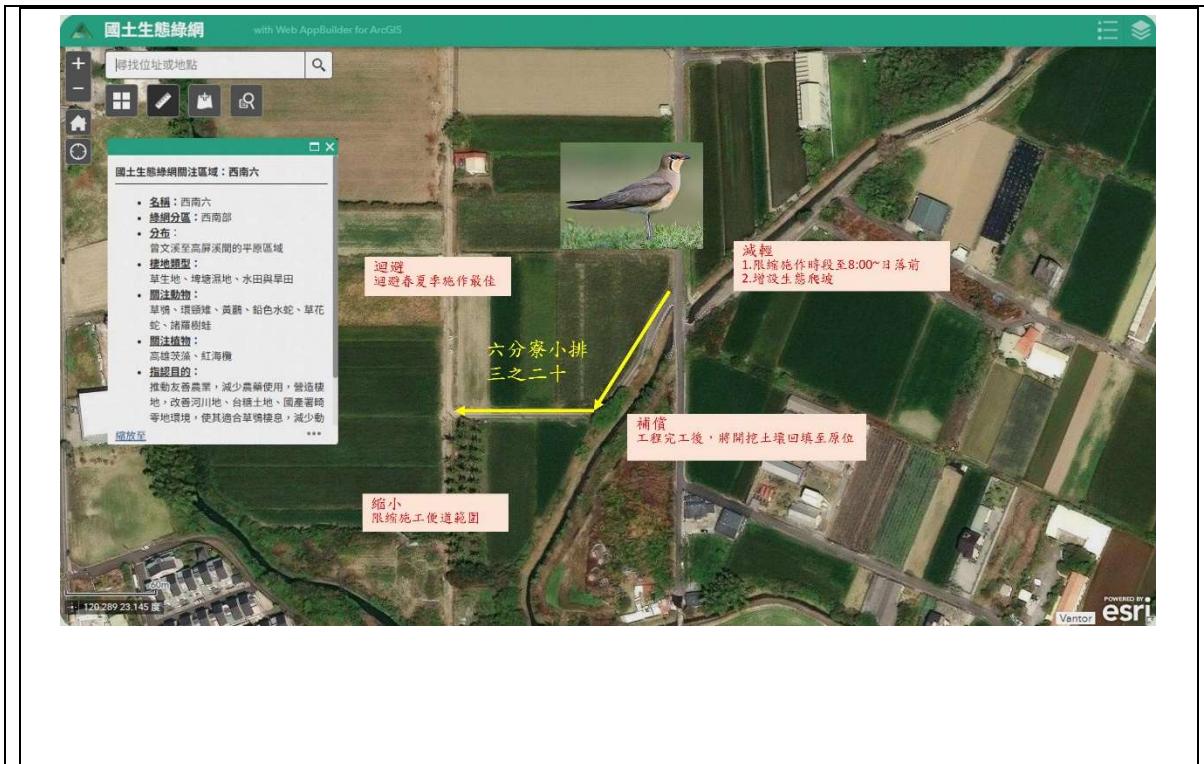
生態保育措施平面圖：

| D-6 生態保育措施研擬 | | 填寫單位 設計單位 | |
|---|---|---|---|
| | 3.保育措施： | (1)迴避春夏季施作 (2)限縮施工便道範圍 (3)限縮施作時段至8:00~日落前 (4)增設生態爬坡 (5)工程完工後，將開挖土壤回填至原位 | |
