農業部農田水利署工程生態檢核自評表-架構

| | 工程/計畫名稱 | 南八老爺小排一之四等3線改善工程 | 主辦機關 | 農田水利署嘉南管理處 | |
| 工程概要 | 角帶園小給一之五(0+002~0+307)：矩形溝305公尺 寬0.50(m) 牆高0.60(m)<br>TWD97 起(X:174953;Y:2574971);迄(X:174648;Y:2574967)<br>東埤寮小排三之三(0+000~0+336)：矩形溝332公尺 寬0.60(m) 牆高0.60(m)<br>TWD97起(X:182018;Y:2580861);迄(X:181684;Y:2580925) | | | | |

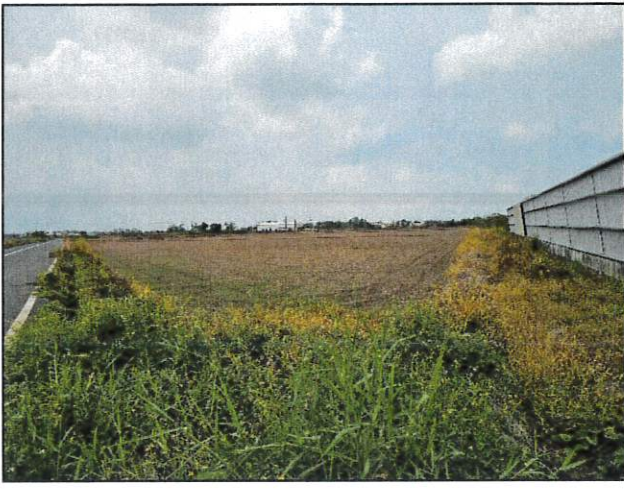
| 工程生態檢核基本資料表 | | | | <input type="checkbox"/> 第一級生態檢核<br><input checked="" type="checkbox"/> 第二級生態檢核 | | 填寫單位<br>主辦生態團隊 | |
|---|---|---|---|---|---|---|--|
| 棲地現況說明：該施工區段皆為農田環境，主要作物為稻米及玉米，現勘月份為10月，正值種植期，鳥類將裸露地作為視野廣闊之停憩空間，農地係人為種植作物之土地，植物相較單調且垂直分層少，生物多為植食性之無脊椎動物及其掠食者，且行為模式易受耕作方式影響。 | | | | | | | |

| <p>時間：114年10月20日<br/>說明：角帶圍小給一之五</p> | <p>時間：114年10月20日<br/>說明：東埤寮小排三之三</p> |

☐植生復原   ☐底質保留   ☒棲地保留   ☒友善生態廊道   ☒施工便道復原   ☐動植物種保育   ☐劃定保護區   ☐以柔性工法處理   ☐物種補充調查   ☒生態影響減輕對策：施工時段至8:00~日落前1小時，施工時留意是否有幼雛或巢卵

☒其他：增設動物逃脫生態廊道設施

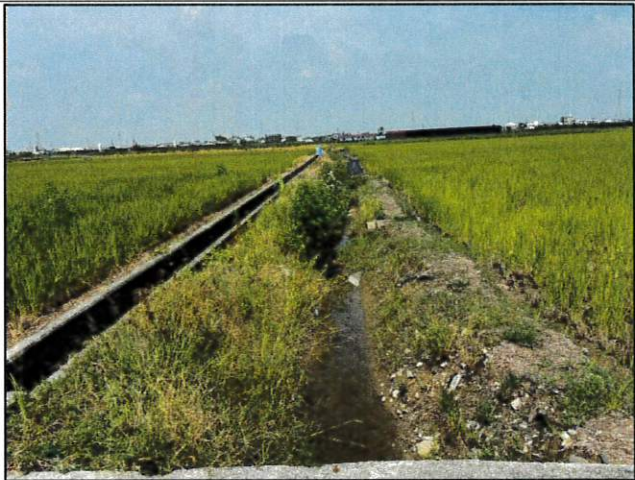
| P-3 現勘紀錄表 | | | 填寫單位 |
|---|---|---|---|
| <p>1. 生態現況描述：<br/>(記錄工程影響範圍內水陸域生態或棲地環境現況)</p> <p>角帶圍小給一之五<br/>渠道兩側以玉米田為主，會在10月至隔年5月為作物生長期。</p> <p>東埤寮小排三之三<br/>渠道兩側以1、2期水稻為主，會在1-5月與7-11月的播稻期供水灌溉。</p> | | | |
| | | <p>角帶圍小給一之五</p> <p>東埤寮小排三之三</p> | |

| <p>2.分析工程對生態環境之影響(潛在生態議題)：</p> <p>本案為原有構造物整新，將V型溝渠及土渠更新為矩型溝，但邊壁坡度過陡和光滑的表面，會使誤入水圳之動物無法自行脫逃。</p> | <p>(圖片擷自網路)</p> |

| <p>3.現勘結果與建議：經台灣生物多樣性網絡套疊結果顯示區內為彩鷸等保育鳥類物種淺在棲地，渠道整新為矩型溝後，坡度較陡且表面光滑，周遭關注物種(彩鷸等)幼雛不慎墜落恐無力脫身，在不影響通水功能，擬設置動物逃脫設施(生態爬坡)，提供生物逃脫坡道，施工期間避開晨昏時段，減低鳥類的擾動，並保留渠道旁草澤、竹林與大型喬灌木，避免過度干擾到原定工區以外的環境。</p> | |

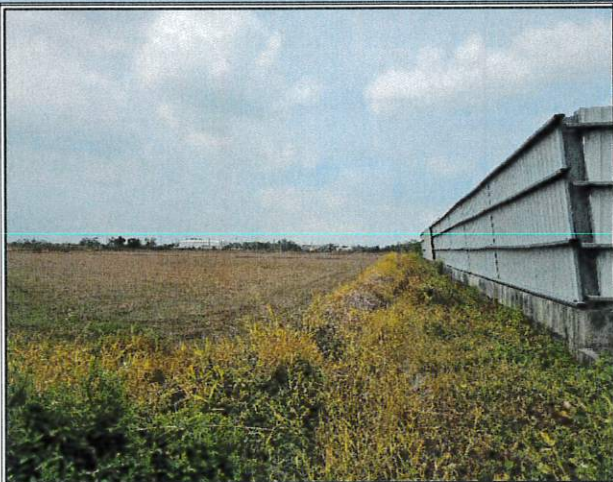
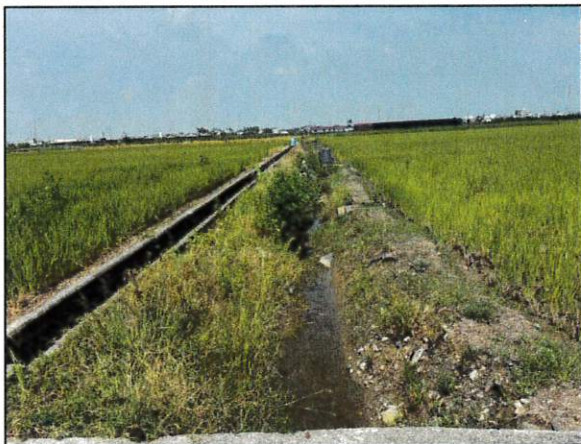
| D-3 現勘調查紀錄表 | | | 填寫單位 |
|---|---|---|---|
| <p>1. 棲地現況描述：<br/>(記錄工程影響範圍內水陸域生態或棲地環境現況)：</p> <p>角帶圍小給一之五<br/>渠道兩側以玉米田為主，會在10月至隔年5月為作物生長期。</p> <p>東埤寮小排三之三<br/>渠道兩側以1、2期水稻為主，會在1-5月與7-11月的播稻期供水灌溉。</p> | | <p>日期：114年10月20日<br/>角帶圍小給一之五</p> <p>日期：114年10月20日<br/>東埤寮小排三之三</p> | |

| 物種補充調查概述 | 照片及說明(棲地/物種等照片) | |
|---|---|---|
| <p>4. 現勘結果與建議: 本案工程周邊多為旱田環境, 是爬蟲類與陸禽高度利用之環境, 建議避開春夏季施作, 減低對鳥類的擾動, 施工區段以警示帶明確劃施作範圍避免過度干擾到原訂工區以外的環境, 並增設生態爬坡, 以利幼雛落溝後逃生</p> | | |
