**農業部農田水利署工程生態檢核自評表**

| | 工程/計畫名稱 | 烏山頭水庫風景區三角埤公園護岸暨景觀工程 | 主辦機關 | 農業部農田水利署嘉南管理處 |

W-2 施工前生態保育措施確認表

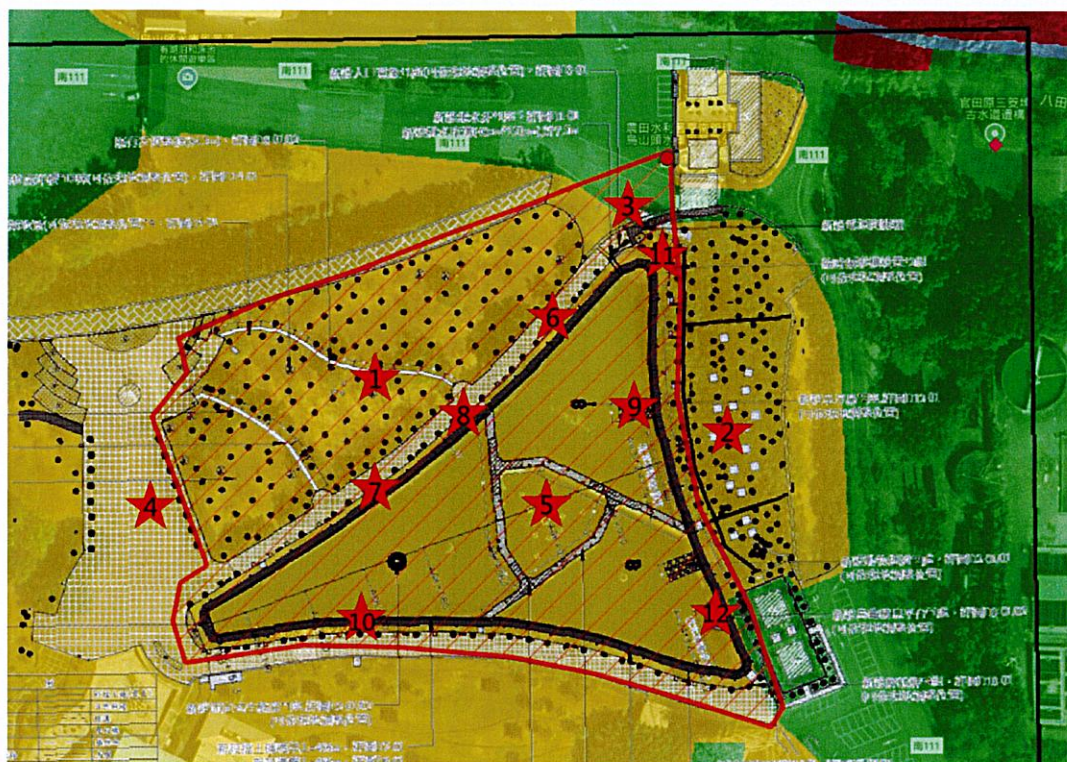
生態保育措施平面圖：

- 1.【迴避】既有大樹保留或移植，避免干擾既有森林棲地。
- 2.【迴避】施工期間大型機具避免於晨昏動物活動高峰的期間施作（日出後2小時即日落前2小時）。
- 3.【縮小】施工範圍設置警戒線，限縮施作範圍，減輕生態影響。
- 4.【減輕】利用既有人工道路作為器材堆置及人員移動路徑並於現地明確標示。
- 5.【減輕】利用工程放水，移除外來種，如有原生種水域生物則捕捉放回上游水庫。
- 6.【減輕】施工動線上無法迴避之樹木枝條，依公共工程委員會修訂規範修枝整理。
- 7.【減輕】工程使用柔性工法減少對環境的影響。
- 8.【減輕】施工時妥善堆放原有表土，完工後鋪回原處，以利植被之復原。
- 9.【減輕】設置動物通道設置，提供生物利用。
- 10.【補償】預鑄塊完工後補植合適的原生植物(白茅)，幫助棲地恢復。
- 11.【補償】植草磚完工後建議撒播原生草籽，並規劃澆水作業，加速植生復育。
- 12.【補償】完工後進行棲地營造及復原。

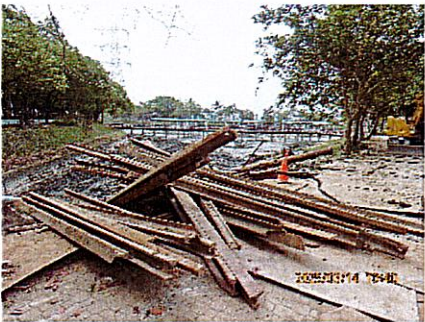
| 異常狀況說明 | 鋼軌堆置位置錯誤。 | | |

| 解決對策 | 工程器材應堆置於人工構造物或是道路上且擺放整齊。 | | |

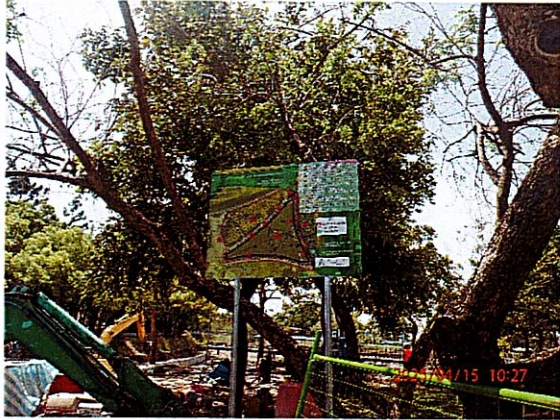
| 異常狀況說明 | 1.生態友善告示牌放置位置錯誤<br>2.施工動線上樹木枝條受損 | | | |

| 解決對策 | 1.將生態友善告示牌移至施工告示牌旁。<br>2.請專業人士依照公共工程委員會之規範進行修枝、養護，於 114 年 5 月 5 日前完成。 | | | |

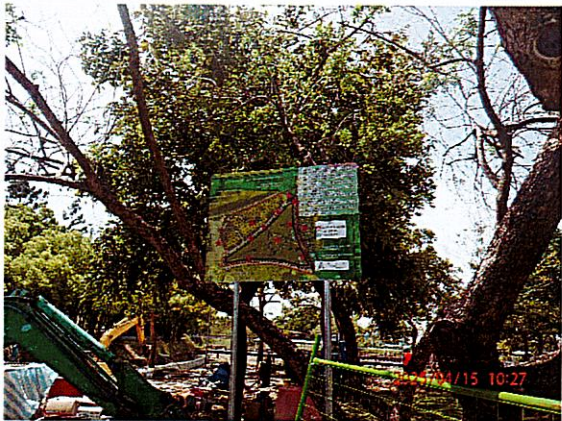
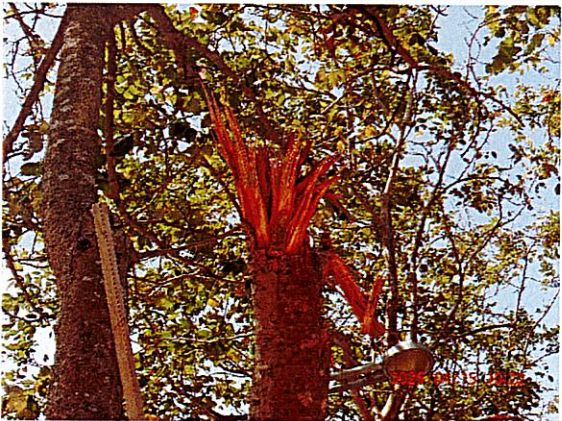
| 異常狀況說明 | 1.生態友善告示牌放置位置錯誤<br>2.施工動線上樹木枝條受損 | | |

| 解決對策 | 1.將生態友善告示牌移至施工告示牌旁。<br>2.請專業人士依照公共工程委員會之規範進行修枝、養護，於 114 年 5 月 5 日前完成。 | | |

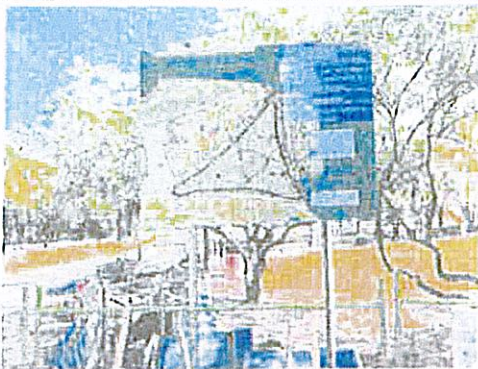
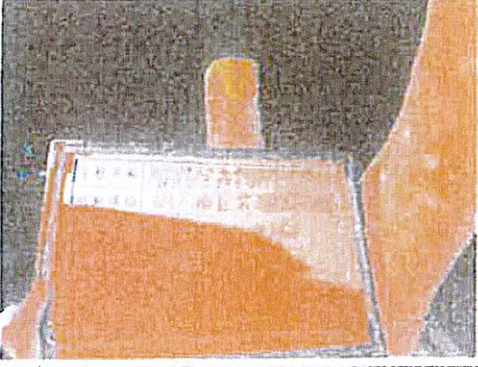
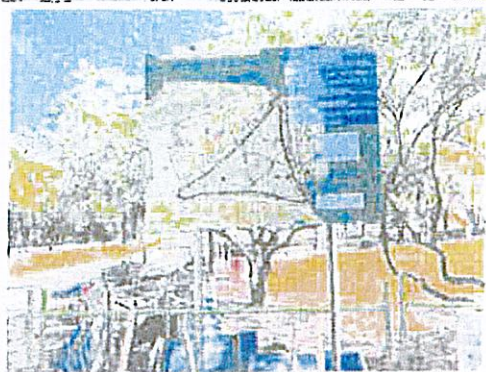
| 改善結果 | <input checked="" type="checkbox"/> 需再行改善：<br><input type="checkbox"/> 已妥善處理： | |

| W-4.3 生態異常狀況處理表(營造) | | | |
|---|---|---|---|
| 解決措施 | 1.將生態友善告示牌移至施工告示牌旁<br>2.請專業人士依照公共工程委員會之規範進行修枝、養護，於 114 年 5 月 5 日前完成 | | |

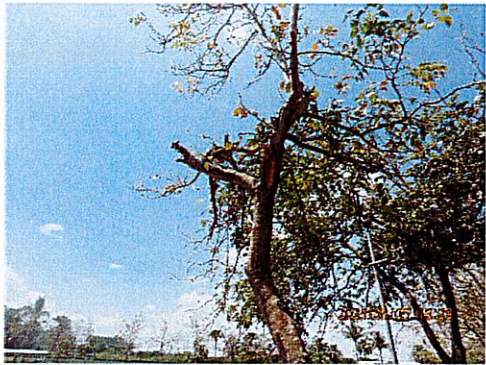
| 異常狀況說明 | 1.施工動線上樹木枝條受損，因樹木修剪師時程因素，延至 5 月 19 日再行檢查。 | | |

| 解決對策 | 1.請專業人士依照公共工程委員會之規範進行修枝、養護，於 114 年 5 月 19 日前完成。 | | |

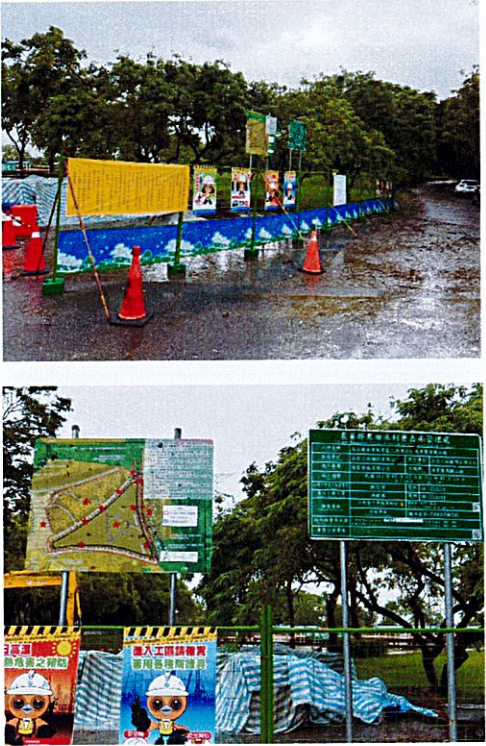
| <p>改善結果</p> | <p><input type="checkbox"/> 需再行改善：(說明待改善事項)</p> <p><input checked="" type="checkbox"/> 已妥善處理：施工廠商已經於期限內改善完成。</p> | |

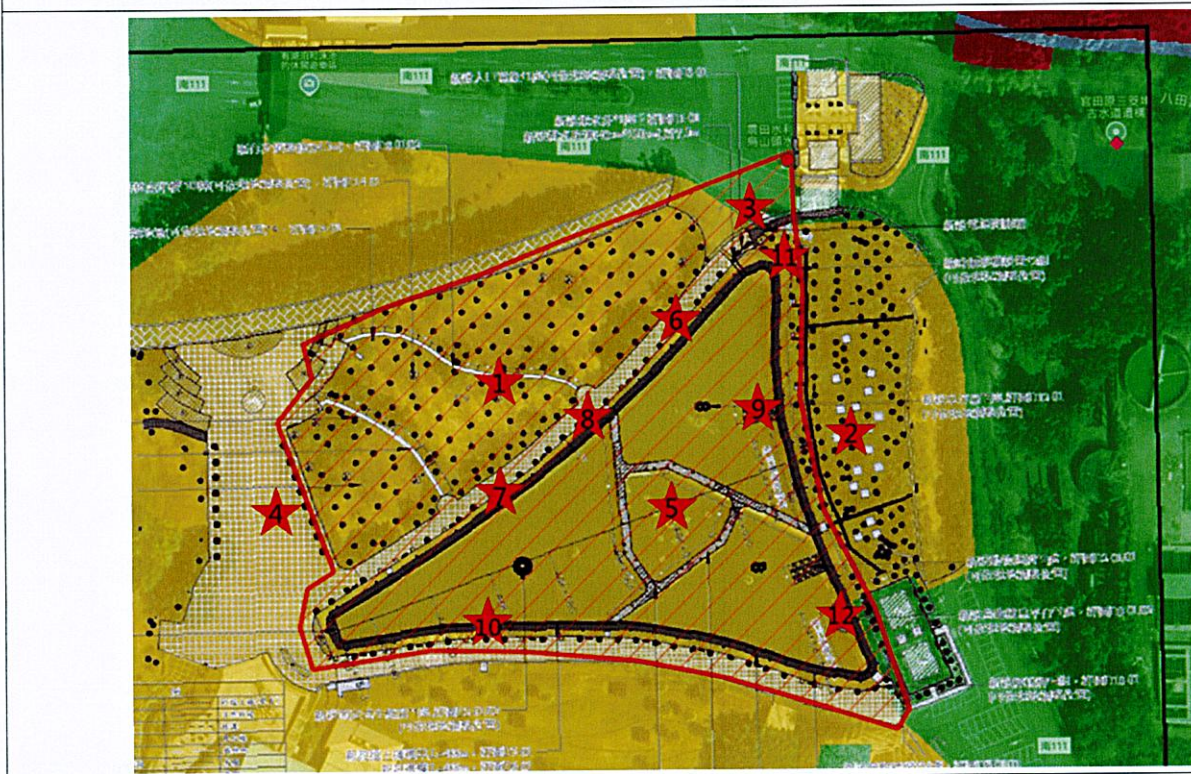
| 14 | 減輕 | 大型機具行經路線上大樹，樹幹使用稻草蓆或是麻布袋包裹保護。 | <input type="checkbox"/> | <input checked="" type="checkbox"/> | <input type="checkbox"/> | 大型機具行經路徑上大樹樹幹未進行妥善保護措施，於2週內改善。 | [施工中]<br> |

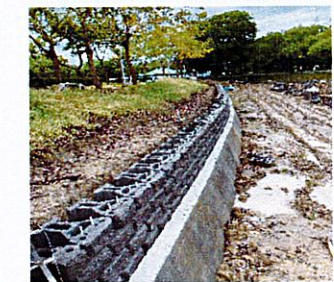
| 8 | 減輕 | 水池周邊護岸採粗糙緩坡化，減少對環境的影響。 | <input checked="" type="checkbox"/> | <input type="checkbox"/> | <input type="checkbox"/> | | [施工後]<br> |

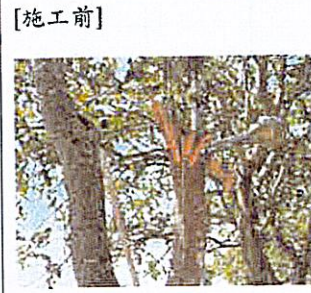
| 7 | 減輕 | 動線上無法迴避之樹木枝條，依公共工程委員會修剪規範修枝整理。 | <input checked="" type="checkbox"/> | <input type="checkbox"/> | <input type="checkbox"/> | 已剪<br>修枝 | <div>[施工前]</div> <div>[施工後]</div> |
