西後壁小給二之一等

5 線改善工程

設計階段生態檢核成果

主辦單位：農業部農田水利署嘉南管理處

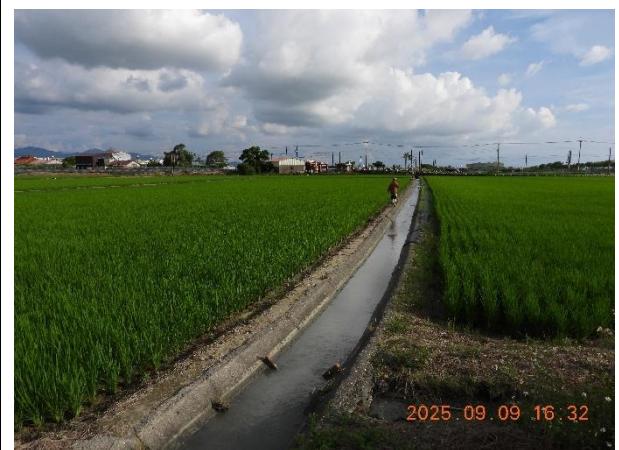
日期：2025 年 9 月 9 日 位置：北後壁小給三-1 周邊農田、既有溝渠與兩側 田埂

- (1) 建議保留周邊樹叢(構樹形成小面積綠帶)，施工迴避不擾動。
- (2) 借用農田開挖施工便道與器材機具堆置區，需與農民地主協調溝通取得同意，並限縮開挖範圍，避免過度開挖。
- (3) 建議溝渠兩側樹木保留，但由於既有範圍內樹木皆屬人為種植，若因工程需移除時，必須與地主溝通協調，並取得共識，必要時應保留或移植。
- (4) 建議避開動物棲息利用晨昏時段，日出後兩小時及日落前兩小時不施工。
- (5) 建議於施工期間設置排擋水設施，避免工程產生逕流廢水與混凝土外來汙染周邊大排與水圳水質。
- (6) 建議施工期程避開4月至9月鳥類、兩棲類及爬行類等動物之繁殖季，若工期無法避開繁殖季，須於繁殖季前開工，以避免施工造成的棄巢問題。

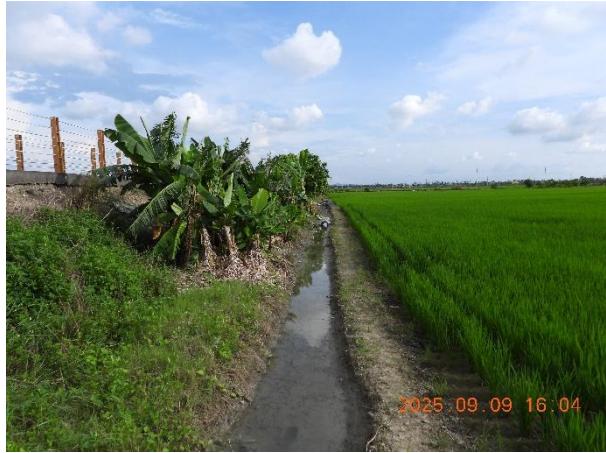
車步道，溝渠與步道之間有人為種植香蕉、檬果為主，其餘為荒廢草生地，以大黍與大花咸豐草優勢生長，南側段落則形成小面積樹叢綠帶，以構樹為優勢生長，溝渠型式主要為土溝，僅北側有部分水泥結構。溝渠底質為泥土，勘查當日溝渠內部分段落有水，但流速緩慢，溝渠內生長少量鱸腸、水虱草、水莧菜等濕生植物，田埂上則生長大花咸豐草、牛筋草、孟仁草、畫眉草等常見草本植物。因鄰近嘉南大圳北幹線，與溝渠內水體有交換的可能，順帶引入大圳內的水域生物，本次勘查於溝渠內記錄到鯉科與蝦虎科之仔魚、福壽螺、扁蜷、網蜷及囊螺。陸域動物方面，田間記錄到黃頭鶲、鷺斑鶲等，靠近工區之電線、樹枝、灌叢上記錄到麻雀、紅鳩、斑文鳥等，電線桿上則記錄到黑翅鳶(II)正在覓食，田埂與溝渠周邊則記錄到黃蝶、白粉蝶、侏儒蜻蜓、杜松蜻蜓等昆蟲，兩棲爬蟲類記錄到多線南蜥、澤蛙，陸域動物以鳥類物種數居多，動物多為平地及農田常見物種。

位置：北後壁小給三-2 溝渠(土溝)周邊農田、左岸步道、田埂、人為種植香蕉等果樹、草生地

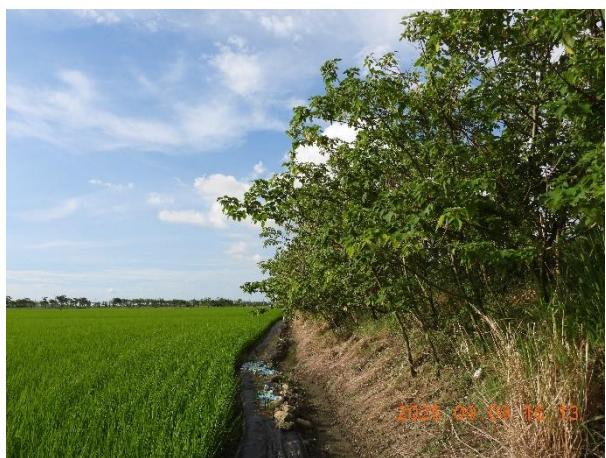
位置：北後壁小給三-2 南側段落自生樹叢(構樹)綠帶

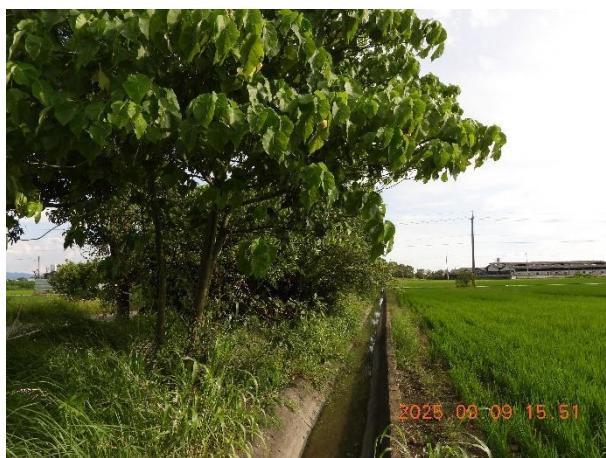
(3) 東後壁小給一之十：溝渠西側緊鄰農田，主要種植稻，東側為道路，溝渠與道路之間有人為種植茄冬作為行道樹綠帶，綠帶上已有自生構樹、血桐、銀合歡等次生樹種，溝渠為既有水泥構造物，底質為堆積泥土，勘查當日溝渠內有水，但流速緩慢，溝渠內無植被生長，但兩側田埂上則生長大花咸豐草、大黍、巴拉草、白茅、牛筋草等常見草本植物，其中外來種數量較多。水域生物方面，勘查時僅記錄到福壽螺。陸域動物方面，田間記錄到小白鷺、黃頭鶲、高蹺鵠、小環頸鵠等，靠近工區之電線、樹枝、灌叢上記錄到麻雀、白頭翁、斯氏繡眼、洋燕等，田埂與溝渠周邊則記錄到白粉蝶、遷粉蝶、藍灰蝶、侏儒蜻蜓等昆蟲，兩棲類記錄到澤蛙，陸域動

<p>物以鳥類物種數居多，動物多為平地及農田常見物種。</p>	<p>日期：2025年9月9日 位置：東後壁小給一之十周邊農田與行道樹綠帶</p>
<p>(4) 東後壁小給一之十二：溝渠兩側緊鄰農田，主要種植稻，其中僅有一農田種植蓮，西側有一段溝渠則緊鄰泰安宮後方公園圍牆綠帶，綠帶種植茄冬、羊蹄甲、樟樹、臺灣海桐等，溝渠為既有水泥構造物，底質為堆積泥土，勘查當日溝渠內有水，西側端點流速較快，東側流速緩慢，溝渠內記錄到空心蓮子草、雙稃草等少量濕生植物生長，兩側田埂上則生長大花咸豐草、千金子、短葉水蜈蚣、牛筋草、鱈腸、斷節沙等常見草本植物，田埂上偶見人為種植厚殼樹、檬果。水域生物方面，勘查時僅記錄到福壽螺。陸域動物方面，田間記錄到小白鷺、高蹠鶲、小環頸鶲、鷹斑鶲、彩鶲(II)等，靠近工區之電線、樹枝、灌叢上記錄到麻雀、白頭翁、褐頭鷦鷯、棕扇尾鶯等，田間上空記錄到黑翅鳶(II)飛過，田埂與溝渠周邊則記錄到白粉蝶、幻蛺蝶、迷你藍灰蝶、青蚊細聰等昆蟲，兩棲類記錄到貢德氏赤蛙、澤蛙，陸域動物以鳥類物種數居多，動物多為平地及農田常見物種。</p>

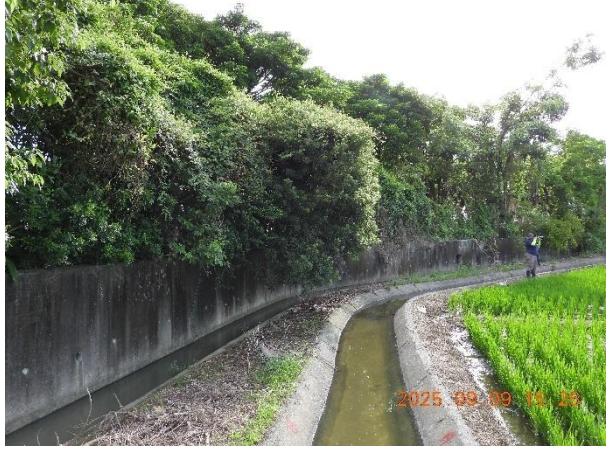
<p>2025.09.09 19.23</p>
	<p>日期：2025年9月9日 位置：東後壁小給一之十二周邊農田、田埂與公園圍牆綠帶</p>
<p>(5) 西後壁小給二之一：周圍兩側環境以農田為主，主要種植稻，偶見休耕地形成荒廢草生地與裸露地，溝渠緊鄰農田，東西兩端皆為道路，溝渠結構以既有水泥構造物為主，底部堆積泥土，沿線可見多處破損、崩壞。勘查當日溝渠水量充沛，但流速緩慢，溝渠內記錄到雙稃草、細葉水丁香、空心蓮子草及水蕡菜等濕生植物生長，兩側田埂上則生長大花咸豐草、芒稷、稗、牛筋草、狗牙根、馬齒莧等常見草本植物，外來種數量較多，少見木本植物生長。水域生物方面，勘查時僅記錄到福壽螺。陸域動物方面，田間記錄到小白鷺、太平洋金斑鶲、鷹斑鶲、黃頭鶯等，靠近工區之</p>

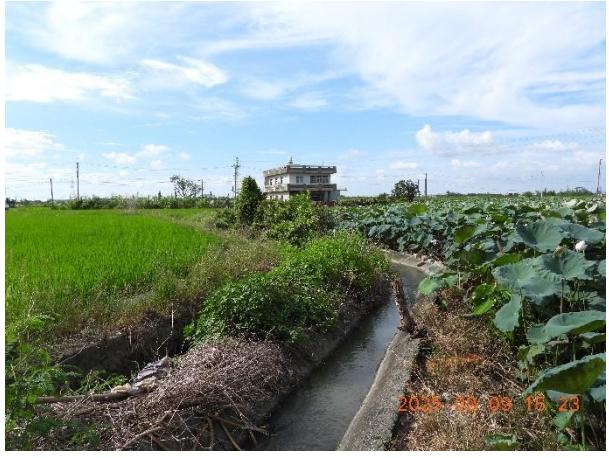
<p>2025.09.09 18.23</p> <p>日期：2025年9月9日 位置：東後壁小給一之十二周邊稻田、田埂與蓮田</p>

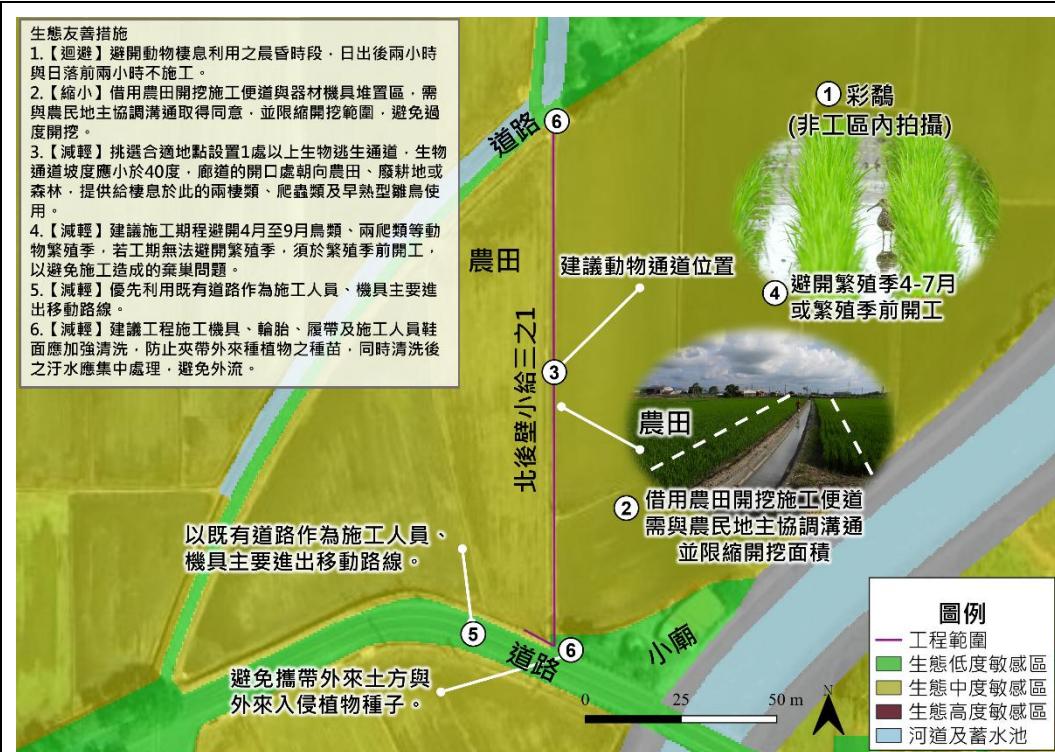
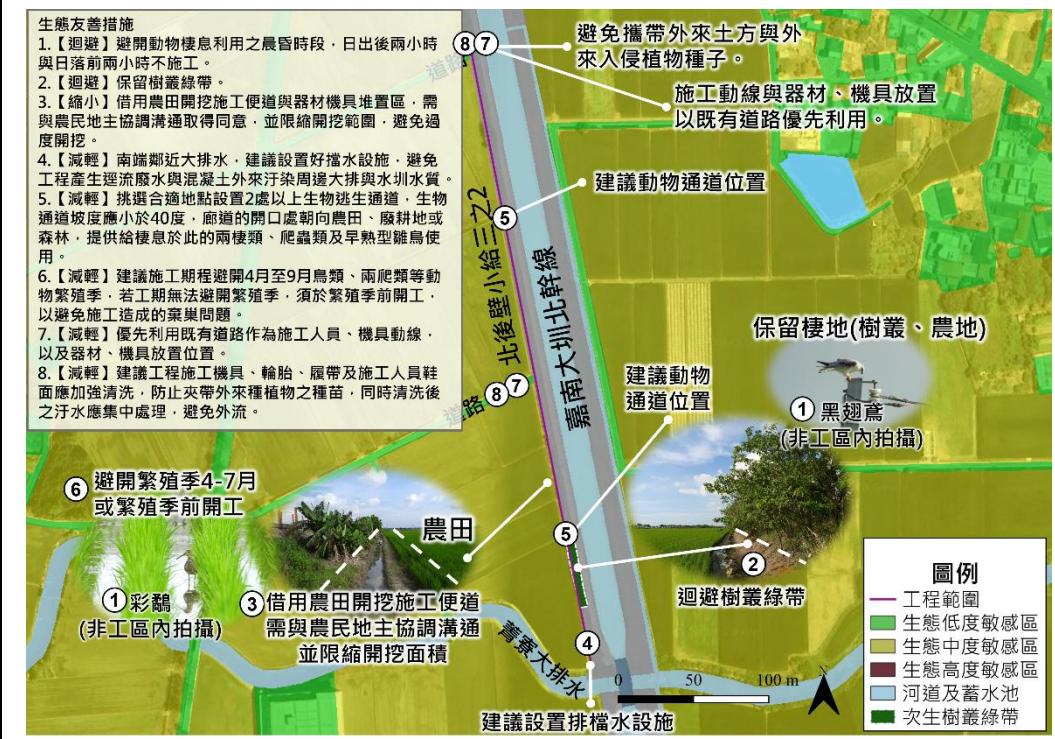
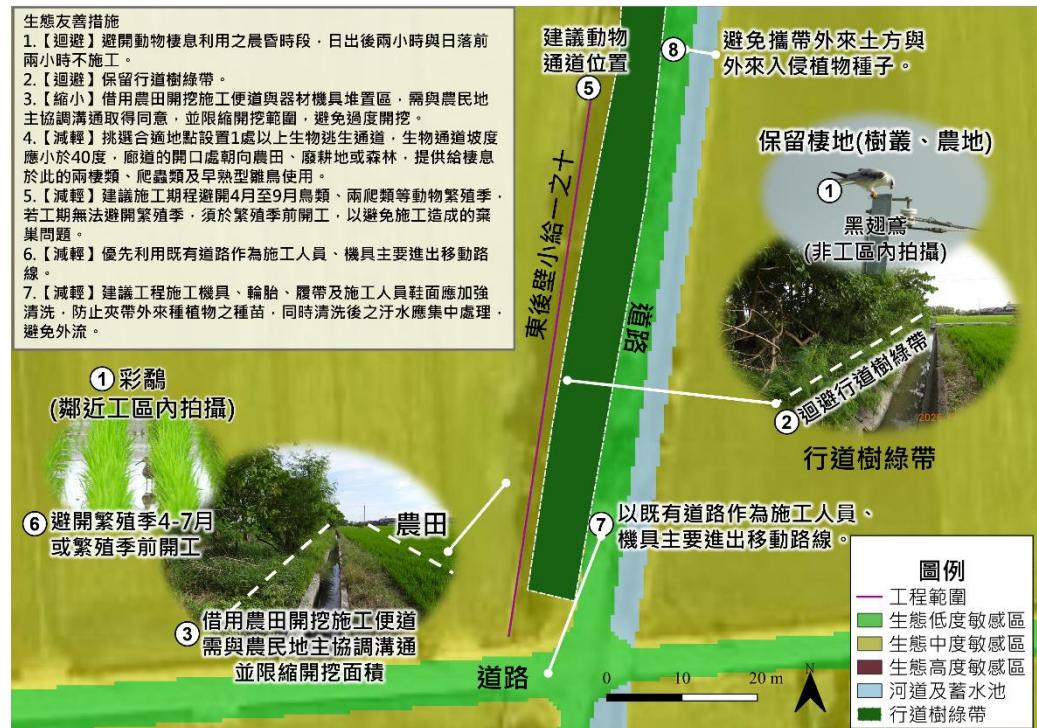
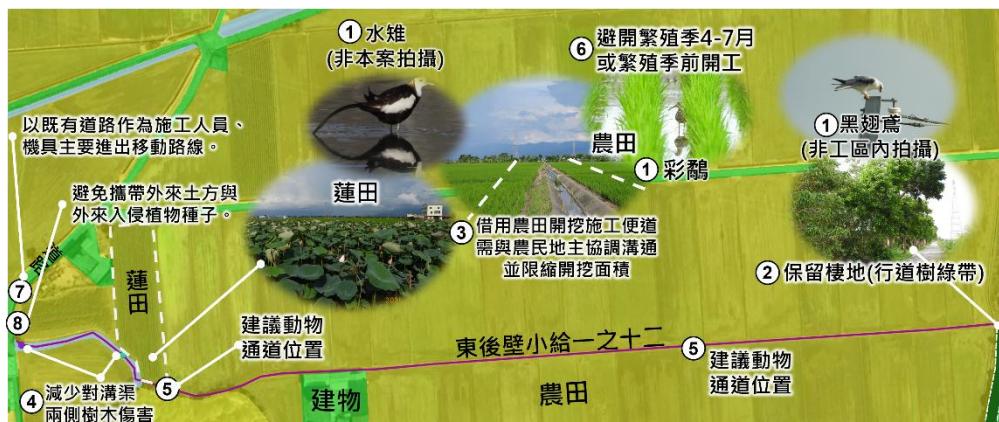
生態保育措施平面圖：

- 【迴避】避開動物棲息利用之晨昏時段，日出後兩小時與日落前兩小時不施工。
- 【迴避】保留行道樹綠帶。
- 【縮小】借用農田開挖施工便道與器材機具堆置區，需與農民地主協調溝通取得同意，並限縮開挖範圍，避免過度開挖。
- 【減輕】建議溝渠兩側樹木保留，但由於既有範圍內樹木皆屬人為種植，若因工程需移除時，必須與地主溝通協調，並取得共識，必要時應保留或移植。
- 【減輕】挑選合適地點設置2處以上生物逃生通道，生物通道坡度應小於40度，廊道的開口處朝向農田、廢耕地或森林，提供給棲息於此的兩棲類、爬蟲類及早熟型雛鳥使用。
- 【減輕】建議施工工期避開4月至9月鳥類、兩爬類等動物繁殖季，若工期無法避開繁殖季，須於繁殖季前開工，以避免施工造成的棄巢問題。
- 【減輕】優先利用既有道路作為施工人員、機具主要進出移動路線。
- 【減輕】建議工程施工機具、輪胎、履帶及施工人員鞋面應加強清洗，防止夾帶外來種植物之種苗，同時清洗後之汙水應集中處理，避免外流。

建議保全樹木

- 厚殼樹
- 櫟果
