114-115 年度農田水利署嘉南管理處  
生態檢核作業委託服務

白沙屯小給一之三等 5 線改善工程

農田水利署工程  
生態檢核自評表-核定階段

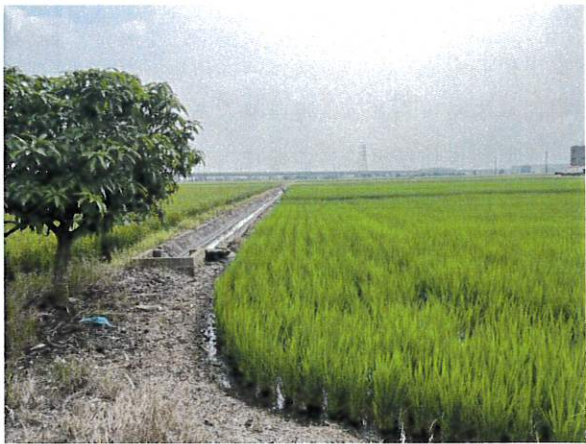
| P-3 現勘紀錄表 | | | 填寫單位 | |
|---|---|---|---|--|
| <p>1. 生態現況描述：</p> <p>(記錄工程影響範圍內水陸域生態或棲地環境現況)</p> <p>白沙屯小給一之三：</p> <p>渠道兩側均為水稻田，種植模式為二期作，供水期間為 1 月到 5 月、7 月至 10 月，全年超過 2/3 渠道有水，作為水鳥棲息覓食地較穩定，附近有發現彩鵲等鳥類活動，須注意雛鳥類落溝。</p> | | <p>白沙屯小給一之三</p> | | |

| <p>3. 現勘結果與建議：</p> <p>(一)本案工程周邊為農田環境，因為季節棲地變化較大，但對於是鳥類與兩棲爬蟲類是高適度利用之環境，建議應保留渠道旁的草澤、竹林與大型喬灌木，並以警示帶明確劃設施作範圍，避免過度干擾到原定工區以外的環境。</p> <p>(二)工程施作期間機具噪音對周邊環境影響，建議避開晨昏時段，減低對鳥類的擾動。。</p> <p>(三)因周遭關注物種(彩鵲)幼雛有落溝之可能，建議後續確認工區是否有動物掉落受困情形，並評估在不影響通水功能下，補充動物逃生通道(如:生態爬坡)，提供生物不慎掉落後的逃生機會。</p> | |

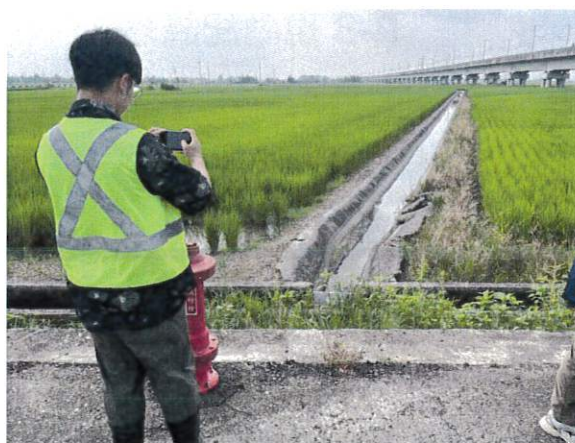
#### 白沙屯小給二之二十三

渠道兩側均為水稻田，附近坐落高鐵高架鐵路，噪音影響較大，周圍稻田種植模式為二期作，供水期間為1月到5月、7月至10月，全年超過2/3渠道有水，作為水鳥棲息覓食地較穩定，附近有發現彩鷸等鳥類活動，須注意離鳥類落溝。

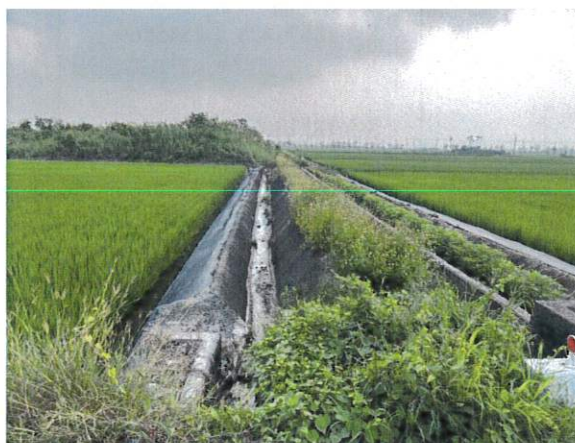
#### 南後壁小給二之二

渠道周圍以水稻田為主，渠道起點左側有一小土丘，周圍稻田種植模式為二期作，供水期間為1月到5月、7月至10月，全年超過2/3渠道有水，斷水期種植以旱田作物為主，土丘上植物芒草、銀合歡為主，是附近兩棲爬蟲與鳥類的優良藏匿點，附近有發現彩鷸等鳥類活動，須注意離鳥類落溝議題。

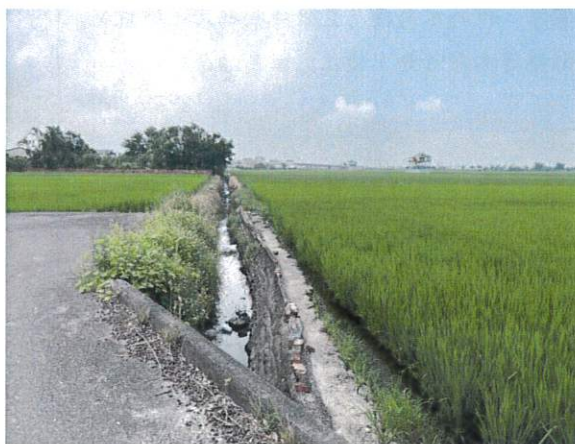
#### 北後壁中排二

渠道周圍以水稻田為主，渠道距離人為活動區域較近，周圍稻田種植模式為二期作，供水期間為1月到5月、7月至10月，全年超過2/3渠道有水，斷水期種植以旱田作物為主，附近有發現彩鷸等鳥類活動，須注意離鳥類落溝議題。

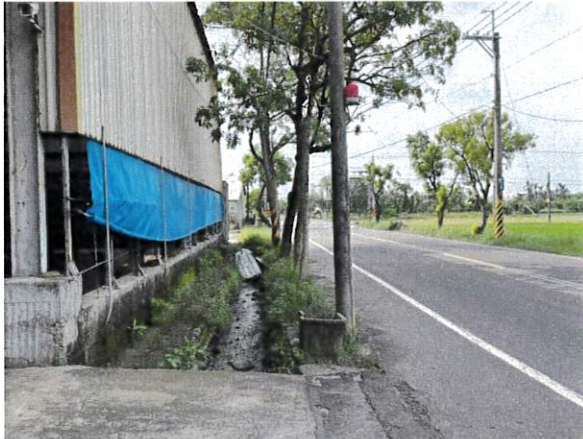
| <p>東後壁中排 3:</p> <p>渠道附近環境以農田為主，施工位置為道南 81 鄉道沿線旁，另一側坐落工廠，施工位置人為干擾大。</p> | <p>東後壁中排 3</p> |

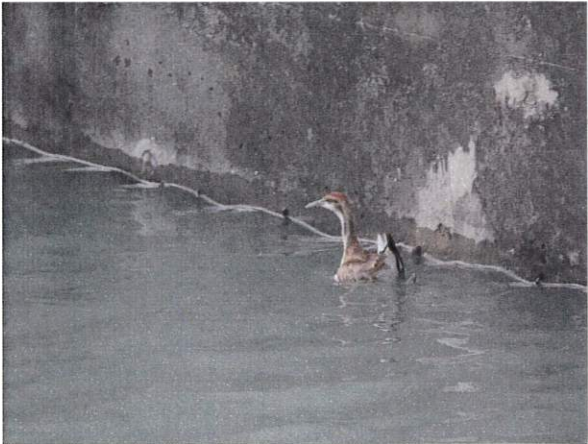
| <p>2. 分析工程對生態環境之影響(潛在生態議題):</p> <p>矩形溝雖可降低毀損之頻率，但邊壁坡度過陡和光滑的表面，會使誤入水圳的動物無法順利脫困或是通行，影響水禽的雛鳥、爬蟲類、兩棲類，甚至是哺乳類會受困於灌排系統。</p> <p>施工時造成的棲地環境改變，邊坡植被覆蓋減少、演替被阻礙，可能衝擊到高度利用周邊水田濕地的動物；機具運轉之噪音，會造成周遭棲地內之動物緊迫。</p> <p>長距離的施工便道施作，同時會對四周鳥類和水中生物造成振動、噪音等干擾。</p> | <p>困溝之二級保育鳥類-水雉</p> <p>(圖片來源：台農院團隊)</p> <p>攝於宜蘭二結排水一結革新二中排茭白 8 小排)</p> |
