**農業部農田水利署工程生態檢核自評表**

| | 工程/計畫名稱 | 114 年度六嘉重劃區北六腳小給一等 6 線緊急農水路改善工程 | 主辦機關 | 農田水利署嘉南管理處 |

※工程預定位置棲地環境照片：

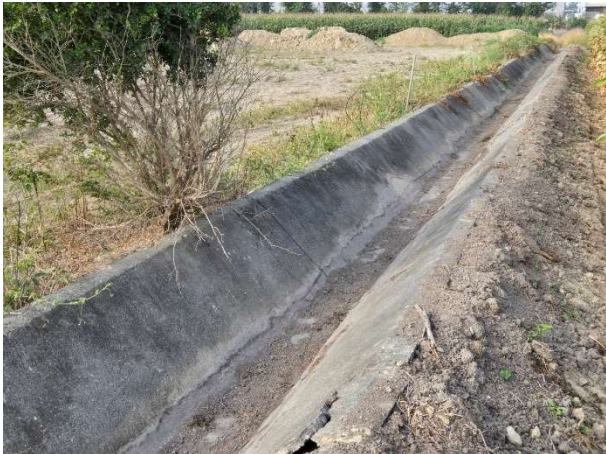
| <b>棲地現況說明：</b><br>北六腳小給一、北六腳小給一之九、雙涵小給二之二、洲子小給三、洲子小給三之二、洲子小給三之六鄰農田環境處，種植作物為玉米。 | | | |

| <p>時間：114 年 5 月 27 日<br/>說明：北六腳小給一</p> | <p>時間：114 年 5 月 27 日<br/>說明：北六腳小給一之九</p> |

| 勘查意見 | 備註：<br><b>建議設置生態便道、限縮施工便道範圍及施作時段限縮至 0800-日落前 1 小時，且設置動物逃生索道。</b> | | |

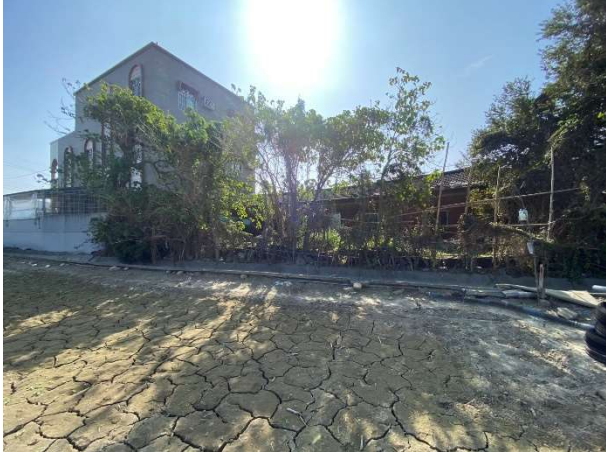
| <p>時間：114 年 5 月 27 日<br/>說明：雙涵小給二之二</p> | <p>時間：114 年 5 月 27 日<br/>說明：洲子小給三</p> |

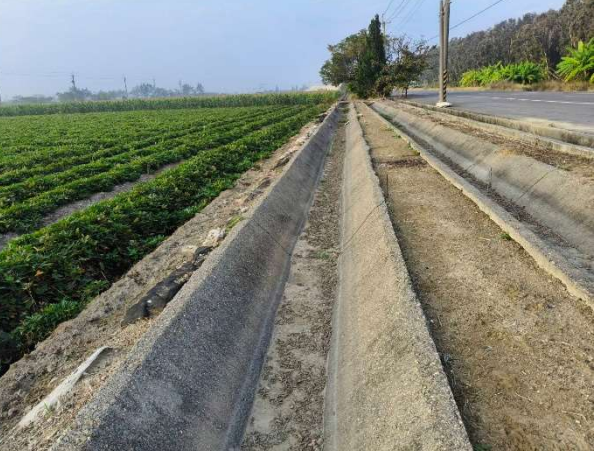
| <p>時間：114 年 5 月 27 日<br/>說明：洲子小給三之二</p> | <p>時間：114 年 5 月 27 日<br/>說明：洲子小給三之六</p> |

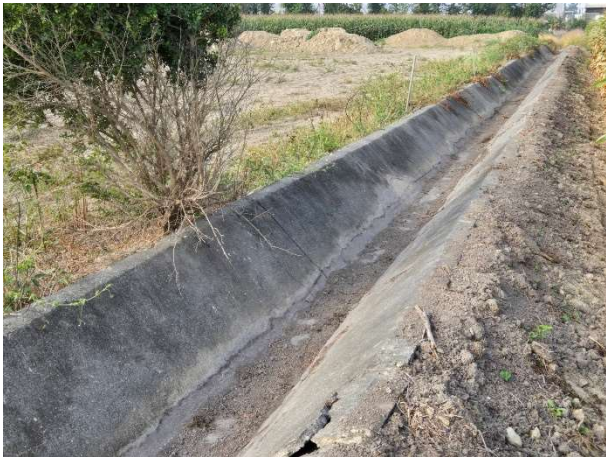
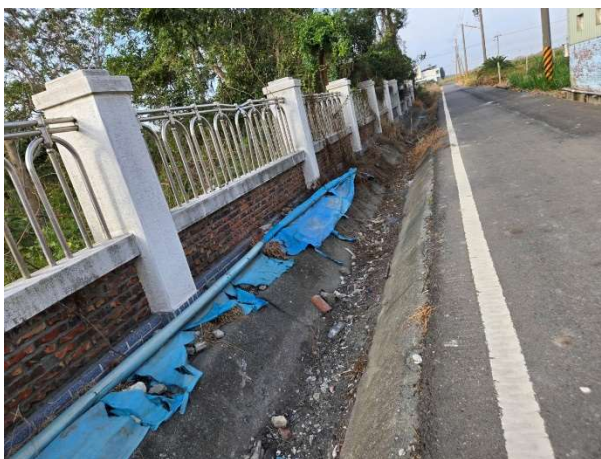
| P-3 現勘紀錄表 | | | 填寫單位 |
|---|---|---|---|
| 1. 生態現況描述：<br>(記錄工程影響範圍內水陸域生態或棲地環境現況)<br>北六腳小給一、北六腳小給一之九、雙涵小給二之二、洲子小給三、洲子小給三之二、洲子小給三之六鄰農田環境處，種植作物為玉米。 | | 北六腳小給一<br><br>北六腳小給一之九 | |

原有梯形坡面工改為矩形溝，動物若受困不易逃脫。

**建議設置生態便道、限縮施工便道範圍及施作時段限縮至 0800-日落前 1 小時，且須設置動物逃生素道。**
