農業部農田水利署工程生態檢核自評表-架構

| | 工程/計畫名稱 | 上茄苳小給二等4線改善工程 | 主辦機關 | 農業部農田水利署 |
| 階段 | 工程概要 | 上茄苳小給二：矩形溝 232.10m、上茄苳小給二之三：矩形溝 209.20m、上茄苳小給二之四：矩形溝 209.00m；蘆竹潭小排三之十一：矩形溝 108.00m，總計 758.30m。 | | |

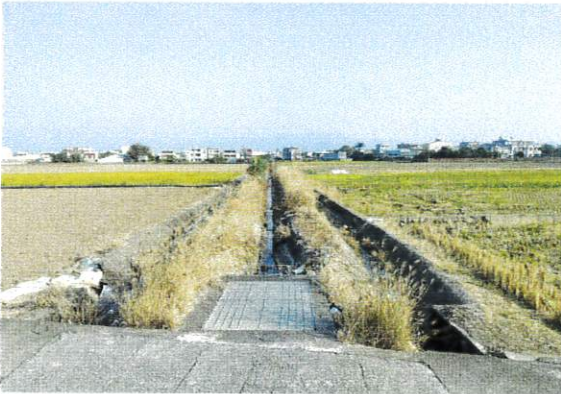
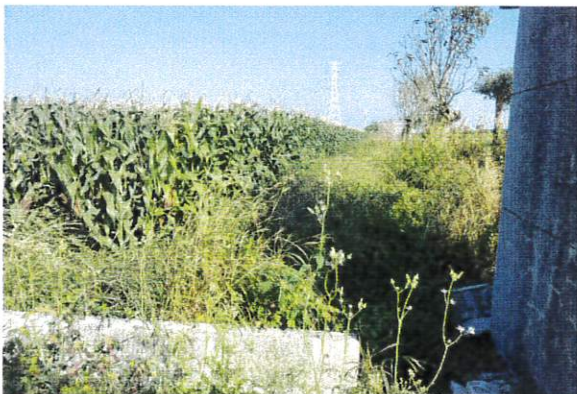
| 工程生態檢核基本資料表 | | | | 填寫單位 | |
|---|---|---|---|---|---|
| 棲地現況說明：上茄苳小給二、二之三及二之四(三線並行)兩側種植水稻，本工區(1)為雙期稻作區，1~6月(一期)及7~11月(二期)通水灌溉；蘆竹潭小排三之十一工區(2)為三年二作稻作區，三年內僅兩次之二期通水灌溉，及每一年各有5次(每次15天)之雜作給水。 | | | | | |

| <p>工區(1)</p> | <p>工區(2)</p> |
| <p>時間：114.07.15<br/> 說明：上茄苳小給二(中)<br/>         上茄苳小給二之三(左/北側)<br/>         上茄苳小給二之四(右/南側)</p> | <p>時間：114.07.15<br/> 說明：蘆竹潭小排三之十一</p> |

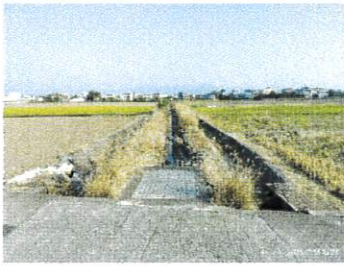
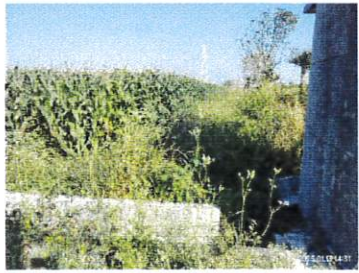
| P-3 現勘紀錄表 | | | 填寫單位 |
|---|---|---|---|
| <p>1. 生態現況描述：</p> <p>(記錄工程影響範圍內水陸域生態或棲地環境現況)</p> <p>上茄苳小給二/二之三/二之四兩側種植水稻，屬於二期稻作區。</p> <p>蘆竹潭小排三之十一兩側種植水稻，屬於三年二作稻作區，間歇時期配以雜作。</p> <p>以上會在 1~6 月及 7~11 月間通水灌溉。</p> | | <div style="display: flex; justify-content: space-around;"> <div style="text-align: center;"> <p>上茄苳小給二/二之三/二之四</p> </div> <div style="text-align: center;"> <p>蘆竹潭小排三之十一</p> </div> </div> | |
| <p>2. 分析工程對生態環境之影響(潛在生態議題)：</p> <p>原有渠道改善，工程範圍皆屬人為干擾區域，影響甚小</p> | | | |
| <p>3. 現勘結果與建議：</p> <p>周遭環境因為道路人車通行，水稻田區耕作行為干擾，渠道水源仰賴灌溉餘水及降雨較不穩定，雖有潛在關注物種棲息紀錄，應多為覓食活動，較少築巢繁殖。當野生動物不慎受困於矩型溝時，建議設置動物逃脫設施。</p> | | | |

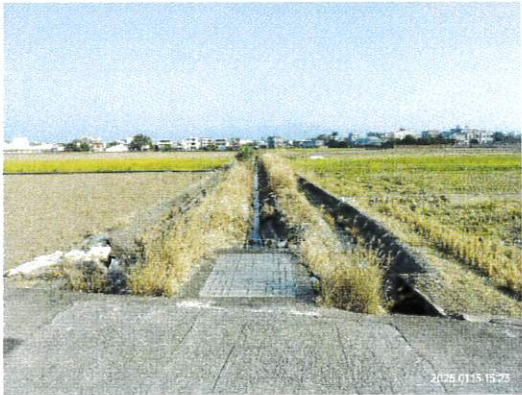
| D-3 現勘調查紀錄表 | | | 填寫單位 |
|---|---|---|---|
| | | 日期：114 年 03 月 19 日<br>位置：上茄苳小給二/二之三/二之四 | |

| D-3 現勘調查紀錄表 | | | 填寫單位 |
|---|---|---|---|
| 1. 棲地現況描述：<br>上茄苳小給二/二之三/二之四及蘆竹潭小排三之十一，兩側均種植水稻為主。 | | | |

| 物種補充調查概述 | 照片及說明(棲地/物種等照片) | |
|---|---|--|
| <p>4. 現勘結果與建議：上茄苳小給二/二之三/二之四及蘆竹潭小排三之十一兩側種植水稻田，渠道改善為矩形溝，當野生動物不慎受困，建議設置動物逃脫設施，增設橫向生態廊道，如連接渠道兩岸之動物版橋，避免於晨昏時施工，將施工影響減至最低，並於矩形溝施工完竣後，將原本開挖之土壤回填至堤岸原處。</p> | | |
