農業部農田水利署工程生態檢核自評表-架構

**農業部農田水利署工程生態檢核自評表**

| | 工程/計畫<br>名稱 | 西後壁小給二之一等5線改善工程 | 主辦機關 | 農業部農田水利署嘉南管理處 | |

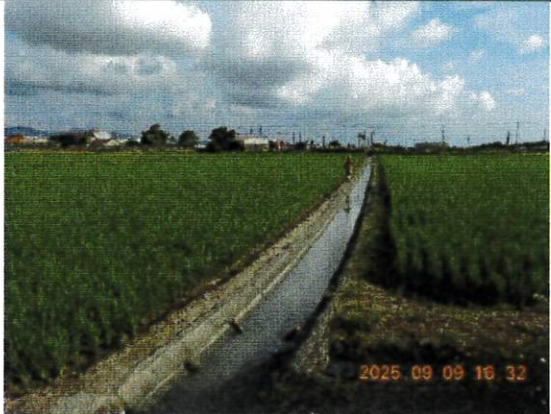
- (1) 北後壁小給三-1：周圍兩側環境以農田為主，主要種植稻，溝渠緊鄰農田，南北兩端皆為道路，溝渠結構以既有水泥構造物為主，底部堆積泥土，勘查當日溝渠內水量充沛，溝渠內無植被生長，兩側田埂上則生長大花咸豐草、匍根大戟、香附子、牛筋草、芒稈等常見草本植物，外來種數量不少，周邊僅有一小廟附近種植龍柏、黃椰子等園藝景觀樹種。溝渠內水域生物僅記錄福壽螺。陸域動物方面，田間記錄到小白鷺、高蹺鴿等，靠近工區之電線、樹枝與灌叢上記錄到麻雀、家燕、珠頸斑鳩等，田埂與溝渠周邊則記錄到白粉蝶、青紋細蟬、侏儒蜻蜓、薄翅蜻蜓等昆蟲，兩棲爬蟲類記錄到多線南蜥、澤蛙，陸域動物以鳥類物種數居多，動物多為平地及農田常見物種。

| <p>日期：2025 年 9 月 9 日<br/>位置：北後壁小給三-1 周邊農田、既有溝渠與兩側田埂</p> | <p>日期：2025 年 9 月 9 日<br/>位置：北後壁小給三-2 溝渠(土溝)周邊農田、左岸步道、田埂、人為種植香蕉等果樹、草地</p> |

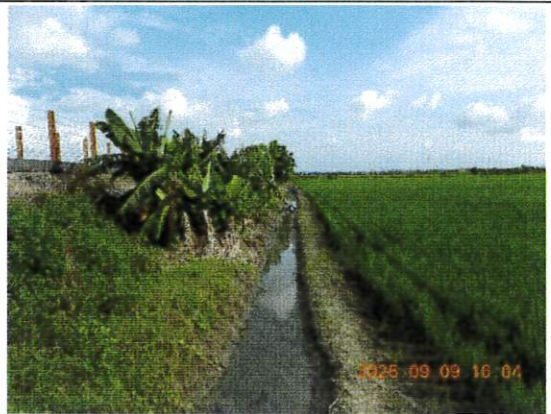
- (2) 北後壁小給三-2：溝渠西側緊鄰農田，主要種植稻，東側則為嘉南大圳北幹線腳踏車步道，溝渠與步道之間有人為種植香蕉、橡果為主，其餘為荒廢草地，以大黍與大花咸豐草優勢生長，南側段落則形成小面積樹叢綠帶，以構樹為優勢生長，溝渠型式主要為土溝，僅北側有部分水泥結構。溝渠底質為泥土，勘查當日溝渠內部分段落有水，但流速緩慢，溝渠內生長少量鱧腸、水虱草、水荳菜等濕生植物，田埂上則生長大花咸豐草、牛筋草、孟仁草、畫眉草等常見草本植物。因鄰近嘉南大圳北幹線，與溝渠內水體有交換的可能，順帶引入大圳內的水域生物，本次勘查於溝渠內記錄到鯉科與蝦虎科之仔魚、福壽螺、扁蝨、網蝨及囊螺。陸域動物方面，田間記錄到黃頭鷺、鷹斑鵯等，靠近工區之電線、樹枝、灌叢上記錄到麻雀、紅鳩、斑文鳥等，電線桿上則記錄到黑翅鳶(II)正在覓食，田埂與溝渠周邊則記錄到黃蝶、白粉蝶、侏儒蜻蜓、杜松蜻蜓等昆蟲，兩棲爬蟲類記錄到多線南蜥、澤蛙，陸域動物以鳥類物種數居多，動物多為平地及農田常見物種。

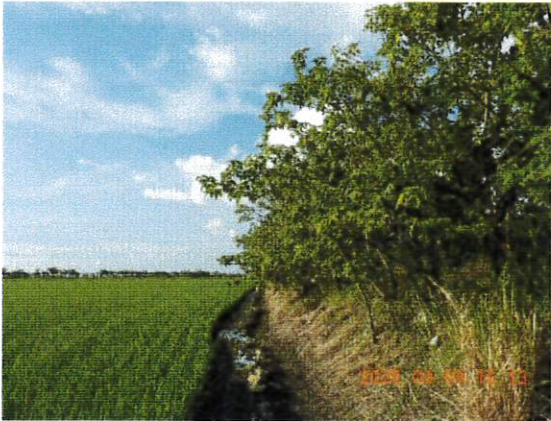
| <p>日期：2025 年 9 月 9 日<br/>位置：北後壁小給三-2 南側段落自生樹叢(構樹)綠帶</p> | <p>日期：2025 年 9 月 9 日<br/>位置：東後壁小給一之十周邊農田與行道樹綠帶</p> |

- (1) 建議保留周邊樹叢(構樹形成小面積綠帶)，施工迴避不擾動。
- (2) 借用農田開挖施工便道與器材機具堆置區，需與農民地主協調溝通取得同意，並限縮開挖範圍，避免過度開挖。
- (3) 建議溝渠兩側樹木保留，但由於既有範圍內樹木皆屬人為種植，若因工程需移除時，必須與地主溝通協調，並取得共識，必要時應保留或移植。
- (4) 建議避開動物棲息利用晨昏時段，日出後兩小時及日落前兩小時不施工。
- (5) 建議於施工期間設置排擋水設施，避免工程產生逕流廢水與混凝土外來汙染周邊大排與水圳水質。
- (6) 建議施工工期避開4月至9月鳥類、兩棲類及爬行類等動物之繁殖季，若工期無法避開繁殖季，須於繁殖季前開工，以避免施工造成的棄巢問題。
- (7) 建議規劃施工動線與器材堆置區，優先使用人工環境，例如：道路、借用農田裸地（取得同意書）等。
- (8) 建議動線上如無法避開樹木枝條，為避免造成更大的損傷，建議以公共工程委員會之樹木修剪技術規範進行修枝整理。
- (9) 建議渠道沿線改為U型溝，並挑選合適地點設置數處生物逃生通道，且通道開口應朝向農田、樹叢，以提供給棲息於此的兩棲類、爬行類及早熟型雛鳥使用。
- (10) 建議工程施工機具之輪胎、履帶及施工人員鞋底應加強清洗，防止夾帶外來種植物之種苗；同時清洗後之污水應統一集中處理，避免外流。

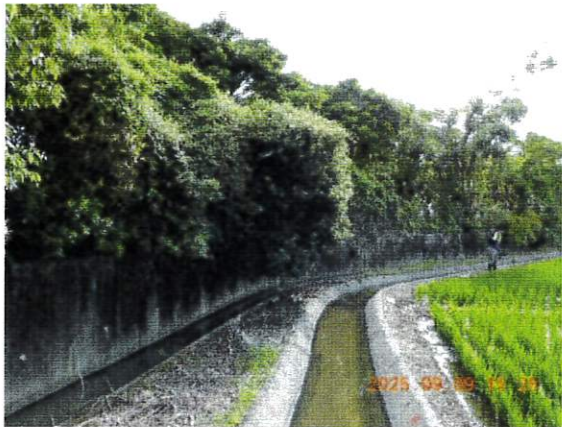
- (4) 東後壁小給一之十二：溝渠兩側緊鄰農田，主要種植稻，其中僅有一農田種植蓮，西側有一段溝渠則緊鄰泰安宮後方公園圍牆綠帶，綠帶種植茄冬、羊蹄甲、樟樹、臺灣海桐等，溝渠為既有水泥構造物，底質為堆積泥土，勘查當日溝渠內有水，西側端點流速較快，東側流速緩慢，溝渠內記錄到空心蓮子草、雙稈草等少量濕生植物生長，兩側田埂上則生長大花咸豐草、千金子、短葉水蜈蚣、牛筋草、鱧腸、斷節沙等常見草本植物，田埂上偶見人為種植厚殼樹、橡果。水域生物方面，勘查時僅記錄到福壽螺。陸域動物方面，田間記錄到小白鷺、高蹺鴿、小環頸鴿、鷹斑鵯、彩鵯(II)等，靠近工區之電線、樹枝、灌叢上記錄到麻雀、白頭翁、褐頭鷓鴣、棕

| <p>日期：2025 年 9 月 9 日<br/>位置：東後壁小給一之十二周邊農田、田埂與公園圍牆</p> | <p>日期：2025 年 9 月 9 日<br/>位置：東後壁小給一之十二周邊稻田、田埂與蓮田</p> |

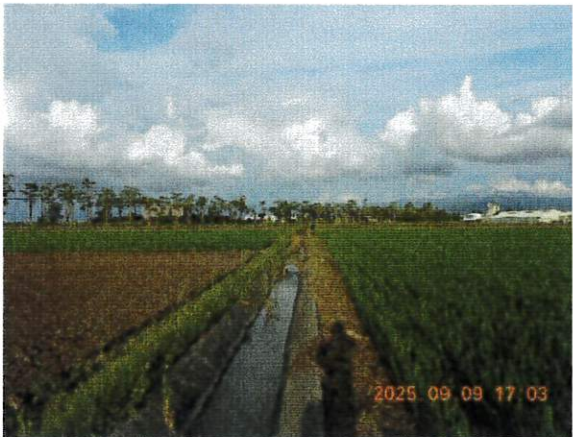
(5) 西後壁小給二之一：周圍兩側環境以農田為主，主要種植稻，偶見休耕地形成荒廢草地與裸露地，溝渠緊鄰農田，東西兩端皆為道路，溝渠結構以既有水泥構造物為主，底部堆積泥土，沿線可見多處破損、崩壞。勘查當日溝渠水量充沛，但流速緩慢，溝渠內記錄到雙稈草、細葉水丁香、空心蓮子草及水荳菜等濕生植物生長，兩側田埂上則生長大花咸豐草、芒稈、稗、牛筋草、狗牙根、馬齒莧等常見草本植物，外來種數量較多，少見木本植物生長。水域生物方面，勘查時僅記錄到福壽螺。陸域動物方面，田間記錄到小白鶯、太平洋金班鶯、鷹斑鶯、黃頭鶯等，靠近工區之電線、樹枝與灌叢上記錄到麻雀、斑文鳥、黃頭扇尾鶯等，田埂與溝渠周邊則記錄到白粉蝶、藍灰蝶、青紋細蟪、侏儒蜻蜓、薄翅蜻蜓等昆蟲，兩棲爬蟲類記錄到多線南蜥、澤蛙、貢德氏赤蛙，陸域動物以鳥類物種數居多，動物多為平地及農田常見物種。

| <p>日期：2025 年 9 月 9 日</p> <p>位置：西後壁小給二之一周邊農田、田埂與休耕裸露地</p> | <p>日期：2025 年 9 月 9 日</p> <p>位置：西後壁小給二之二周邊農田、田埂、休耕裸露地與零星荒廢草地</p> |

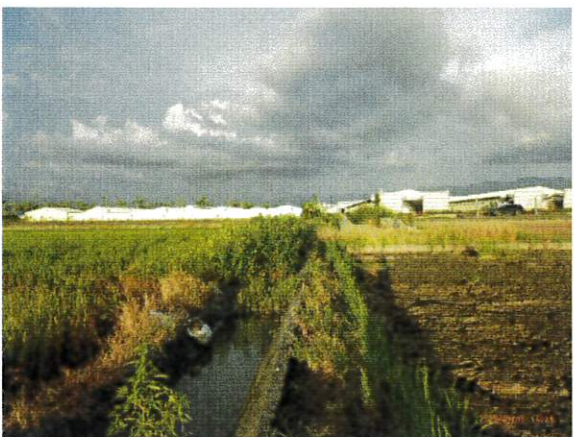
(6) 西後壁小給二之二：周圍兩側環境以農田為主，主要種植稻，偶見休耕地形成荒廢草地與裸露地，溝渠緊鄰農田，東西兩端皆為道路，溝渠結構以既有水泥構造物為主，底部堆積泥土，沿線可見多處破損、崩壞。勘查當日溝渠水量充沛，但流速緩慢，溝渠內記錄到雙稈草、空心蓮子草、水荳菜及覆瓦狀莎草等濕生植物生長，兩側田埂上則生長大花咸豐草、牛筋草、狗牙根、匍匐大戟、香附子、碎米莎草等常見草本植物，外來種數量較多，少見木本植物生長。水域生物方面，勘查時僅記錄到福壽螺。陸域動物方面，田間記錄到小白鶯、小環頸鴿、高蹺鴿、燕鴿(III)等，靠近工區之電線、樹枝與灌叢上記錄到麻雀、紅鳩、珠頸斑鳩、褐頭鶯等，田埂與溝渠周邊則記錄到白粉蝶、迷你藍灰蝶、青紋細蟪、侏儒蜻蜓、杜松蜻蜓等昆蟲，兩棲爬蟲類記錄到多線南蜥、澤蛙、貢德氏赤蛙，陸域動物以鳥類物種數居多，動物多為平地及農田常見物種。

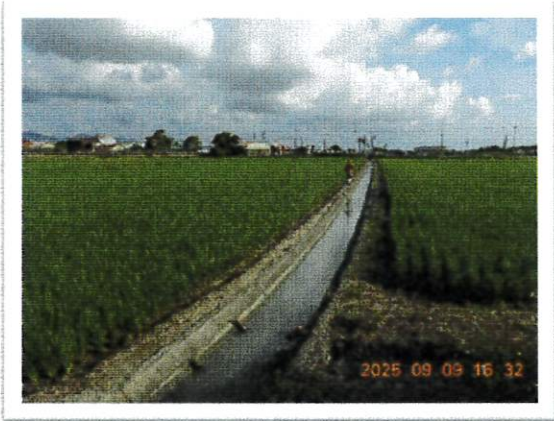
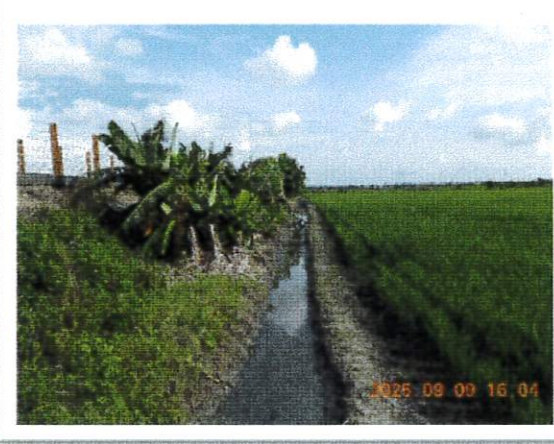
| P-3 現勘紀錄表 | | | 填寫單位 |
|---|---|---|---|
| <p>1. 棲地現況描述：</p> <p>(1) 北後壁小給三：周圍兩側環境以農田為主，主要種植稻，溝渠緊鄰農田，南北兩端皆為道路，溝渠結構以既有水泥構造物為主，底部堆積泥土，勘查當日溝渠內水量充沛，溝渠內無植被生長，兩側田埂上則生長大花咸豐草、匍根大戟、香附子、牛筋草、芒稈等常見草本植物，外來種數量不少，周邊僅有一小廟附近種植龍柏、黃椰子等園藝景觀樹種。溝渠內水域生物僅記錄福壽螺。陸域動物方面，田間記錄到小白鷺、高蹺鴿等，靠近工區之電線、樹枝與灌叢上記錄到麻雀、家燕、珠頸斑鳩等，田埂與溝渠周邊則記錄到白粉蝶、青紋細蟥、侏儒蜻蜓、薄翅蜻蜓等昆蟲，兩棲爬蟲類記錄到多線南蜥、澤蛙，陸域動物以鳥類物種數居多，動物多為平地及農田常見物種。</p> <p>(2) 北後壁小給三-2：溝渠西側緊鄰農田，主要種植稻，東側則為嘉南大圳北幹線腳踏車步道，溝渠與步道之間有人為種植香蕉、檬果為主，其餘為荒廢草生地，以大黍與大花咸豐草優勢生長，南側段落則形成小面積樹叢綠帶，以構樹為優勢生長，溝渠型式主要為土溝，僅北側有部分水泥結構。溝渠底質為泥土，勘查當日溝渠內部分段落有水，但流速緩慢，溝渠內生長少量鱧腸、水虱草、水荳菜等濕生植物，田埂上則生長大花咸豐草、牛筋草、孟仁草、畫眉草等常見草本植物。因鄰近嘉南大圳北幹線，與溝渠內水體有交換的可能，順帶引入大圳內的水域生物，本次勘查於溝渠內記錄到鯉科與蝦虎科之仔魚、福壽螺、扁蝨、網蝨及囊螺。陸域動物方面，田間記錄到黃頭鷺、鷹斑鵒等，靠近工區之電線、樹枝、灌叢上記錄到麻雀、紅鳩、斑文鳥等，電線桿上則記錄</p> | | <div> </div> <p>日期：2025 年 9 月 9 日<br/>位置：北後壁小給三-1 周邊農田、既有溝渠與兩側田埂</p> <div> </div> <p>日期：2025 年 9 月 9 日<br/>位置：北後壁小給三-2 溝渠(土溝)周邊農田、左岸步</p> | |

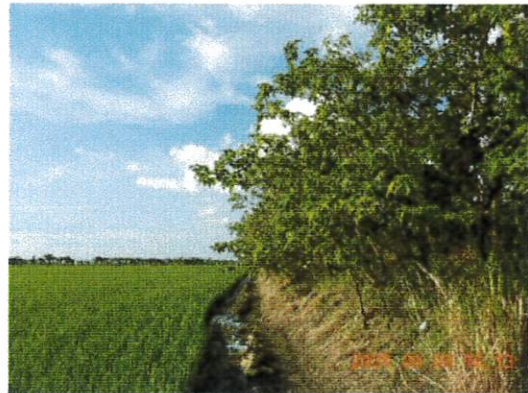
日期：2025 年 9 月 9 日

位置：北後壁小給三-2 南側段落自生樹叢(構樹)綠帶

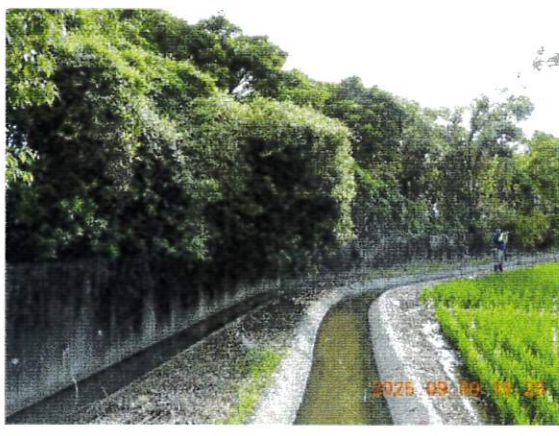
(4) 東後壁小給一之十二：溝渠兩側緊鄰農田，主要種植稻，其中僅有一農田種植蓮，西側有一段溝渠則緊鄰泰安宮後方公園圍牆綠帶，綠帶種植茄冬、羊蹄甲、樟樹、臺灣海桐等，溝渠為既有水泥構造物，底質為堆積泥土，勘查當日溝渠內有水，西側端點流速較快，東側流速緩慢，溝渠內記錄到空心蓮子草、雙稈草等少量濕生植物生長，兩側田埂上則生長大花咸豐草、千金子、短葉水蜈蚣、牛筋草、鰓腸、斷節沙等常見草本植物，田埂上偶見人為種植厚殼樹、檬果。水域生物方面，勘查時僅記錄到福壽螺。陸域動物方面，田間記錄到小白鷺、高蹺鴿、小環頸鴿、鷹斑鵲、彩鵲(II)等，靠近工區之電線、樹枝、灌叢上記錄到麻雀、白頭翁、褐頭鷺鷥、棕扇尾鶯等，田間上空記錄到黑翅鳶(II)飛過，田埂與溝渠周邊則記錄到白粉蝶、幻蛺蝶、迷你藍灰蝶、青蚊細蟥等昆蟲，兩棲類記錄到貢德氏赤蛙、澤蛙，陸域動物以鳥類物種數居多，動物多為平地及農田常見物種。

日期：2025 年 9 月 9 日

位置：東後壁小給一之十二周邊農田、田埂與公園圍牆綠帶

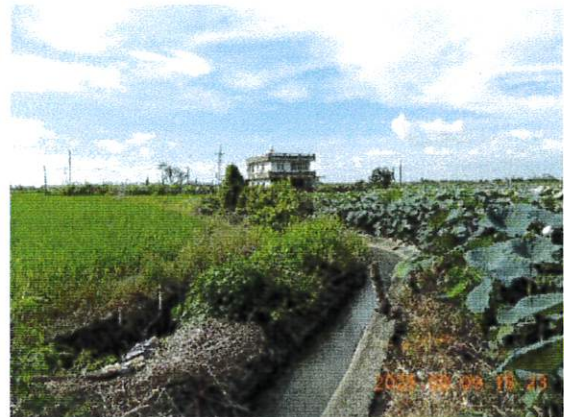
日期：2025 年 9 月 9 日

位置：東後壁小給一之十二周邊稻田、田埂與蓮田

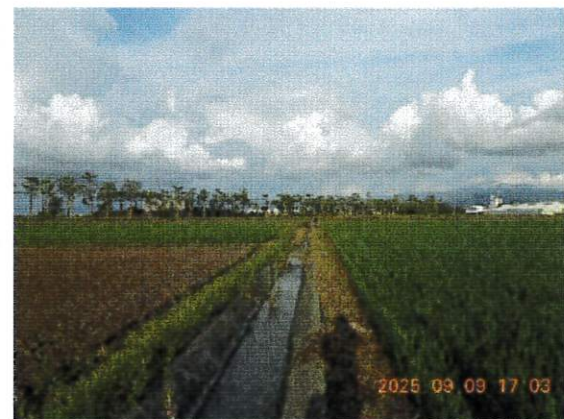
(5) 西後壁小給二之一：周圍兩側環境以農田為主，主要種植稻，偶見休耕地形成荒廢草地與裸露地，溝渠緊鄰農田，東西兩端皆為道路，溝渠結構以既有水泥構造物為主，底部堆積泥土，沿線可見多處破損、崩壞。勘查當日溝渠水量充沛，但流速緩慢，溝渠內記錄到雙稈草、細葉水丁香、空心蓮子草及水荳菜等濕生植物生長，兩側田埂上則生長大花咸豐草、芒稈、稗、牛筋草、狗牙根、馬齒莧等常見草本植物，外來種數量較多，少見木本植物生長。水域生物方面，勘查時僅記錄到福壽螺。陸域動物方面，田間記錄到小白鷺、太平

日期：2025 年 9 月 9 日

位置：西後壁小給二之一周邊農田、田埂與休耕裸露地

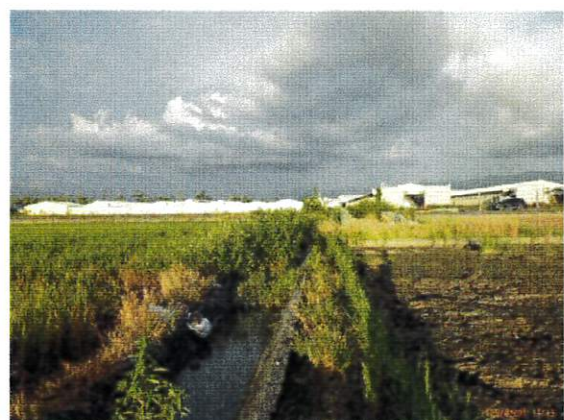
(6) 西後壁小給二之二：周圍兩側環境以農田為主，主要種植稻，偶見休耕地形成荒廢草生地與裸露地，溝渠緊鄰農田，東西兩端皆為道路，溝渠結構以既有水泥構造物為主，底部堆積泥土，沿線可見多處破損、崩壞。勘查當日溝渠水量充沛，但流速緩慢，溝渠內記錄到雙稈草、空心蓮子草、水荳菜及覆瓦狀莎草等濕生植物生長，兩側田埂上則生長大花咸豐草、牛筋草、狗牙根、匍根大戟、香附子、碎米莎草等常見草本植物，外來種數量較多，少見木本植物生長。水域生物方面，勘查時僅記錄到福壽螺。陸域動物方面，田間記錄到小白鷺、小環頸鵒、高蹺鵒、燕鵒(III)等，靠近工區之電線、樹枝與灌叢上記錄到麻雀、紅鳩、珠頸斑鳩、褐頭鷓鴣等，田埂與溝渠周邊則記錄到遷粉蝶、迷你藍灰蝶、青紋細蟥、侏儒蜻蜓、杜松蜻蜓等昆蟲，兩棲爬蟲類記錄到多線南蜥、澤蛙、貢德氏赤蛙，陸域動物以鳥類物種數居多，動物多為平地及農田常見物種。

日期：2025 年 9 月 9 日

位置：西後壁小給二之二周邊農田、田埂、休耕裸露地與零星荒廢草生地
