# 東菜公厝小給一之五等四線改善工程

## 施工階段生態檢核 成果報告書

主辦機關：農業部農田水利署嘉南管理處

施工單位：兆利營建工程有限公司

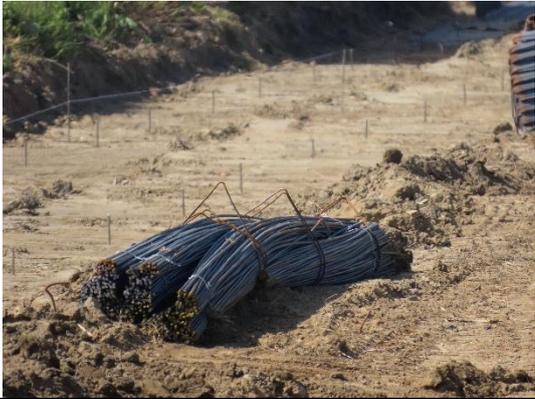
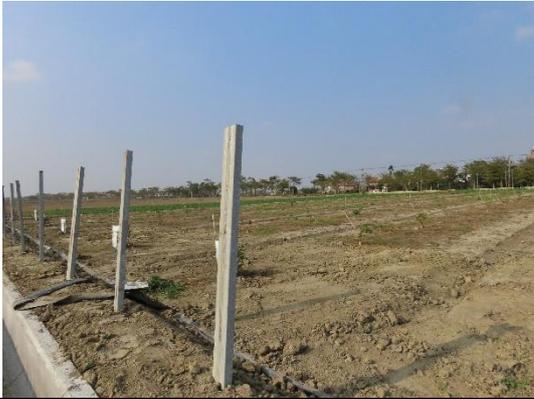
保育措施	限縮工程擾動範圍，使用施工圍籬劃設臨時材料堆置區於既有道路或裸露地，以減輕對周遭環境影響。	
影像紀錄

執行情況	施工範圍皆限縮於渠道兩側，無影響周邊生長良好之行道樹或棲地環境。	
保育措施	施工便道優先使用既有道路或裸露地環境，以干擾最少範圍為原則劃設，避免工程擾動施工邊界外之區域。	
影像紀錄

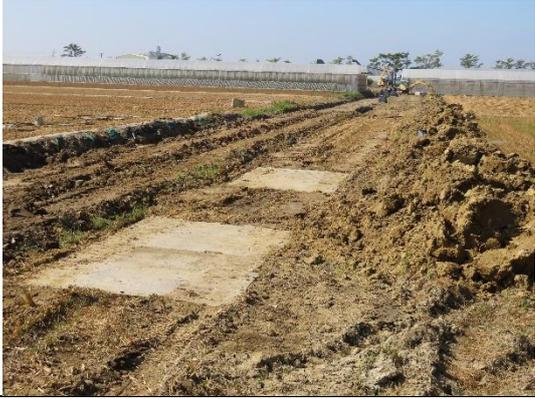
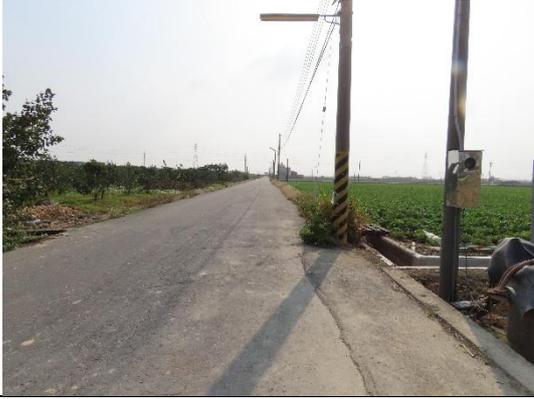
執行情況	施工便道利用既有鄉道，物料及機具暫置也租用休耕農地。

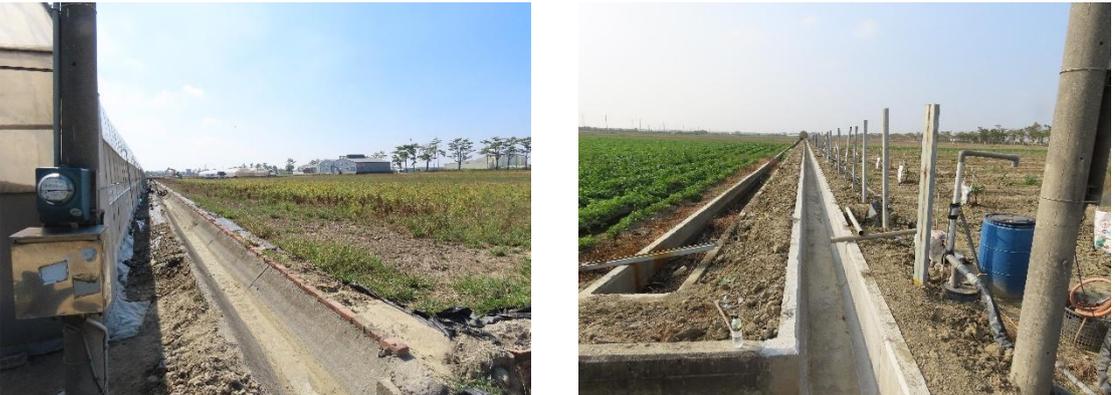
保育措施	<p>施工期間將民生及工程廢棄物集中，並每日帶離現場，避免吸引流浪犬貓於工區附近駐留，對在地野生動物造成壓力。</p>	
影像紀錄

執行情況	<p>施工期間確實將民生及工程廢棄物集中帶離，無吸引遊蕩犬貓至工區逗留。</p>	
保育措施	<p>施工機具產生之廢機具油、施工廢水及施工人員生活污水，禁止任意排放至圳路之中。</p>	
影像紀錄

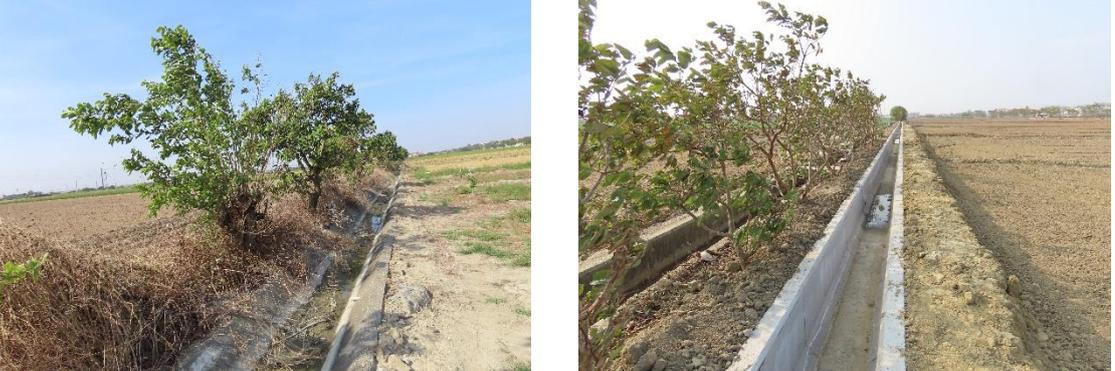
執行情況	<p>施工期間皆妥善處理工業廢水，無任意排放至周邊圳路。</p>	
保育措施	<p>於易阻斷廊道之垂直面溝渠處增設動物跨橋。</p>	
影像紀錄

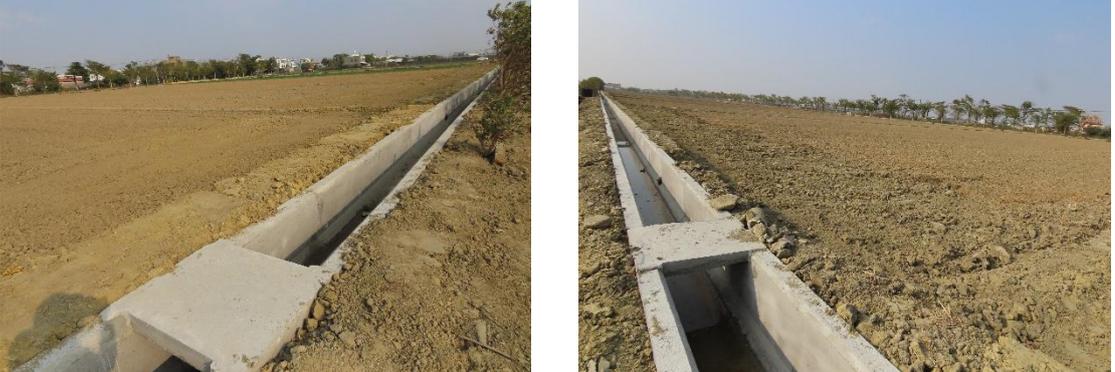
執行情況	<p>新建及修繕之渠道較長，且深度不易小型無脊椎動物、哺乳類動物及雛鳥逃離，故設置跨橋避免動物受困。</p>

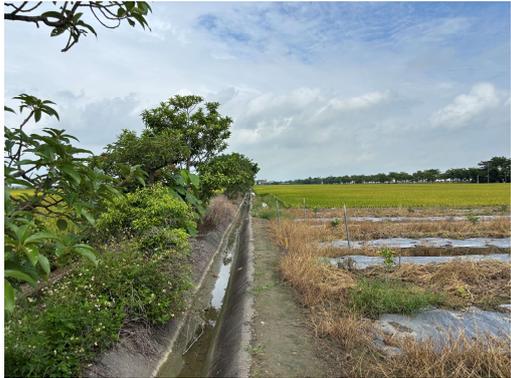
<p>2. 分析工程對生態環境之影響(潛在生態議題)：</p> <p>矩形溝雖可降低毀損之頻率，但邊壁坡度過陡和光滑的表面，會使誤入水圳的動物無法順利脫困或是通行，影響水禽的雛鳥、爬蟲類、兩棲類，甚至是哺乳類會受困於灌排系統。施工時造成的棲地環境改變，邊坡植被覆蓋減少、演替被阻礙，可能衝擊到高度利用周邊水田濕地的動物；機具運轉之噪音，會造成周遭棲地內之動物緊迫。長距離的施工便道施作，同時會對四周鳥類和水中生物造成振動、噪音及擾動等干擾。</p>

- (一)本案工程周邊多為水稻田環境，是爬蟲類與陸禽高度利用之環境，建議應保留渠道旁的草澤，並以警示帶明確劃設施作範圍，避免過度干擾到原定工區以外的環境。
- (二)工程施作期間機具噪音對周邊環境影響，建議避開晨昏時段，減低對鳥類的擾動。
- (三)因周遭關注物種(黑翅鳶、彩鵲等)幼雛有落溝之可能，建議後續確認工區是否有動物掉落受困情形，並評估在不影響通水功能下，補充動物逃生通道，提供生物不慎掉落後的逃生機會。

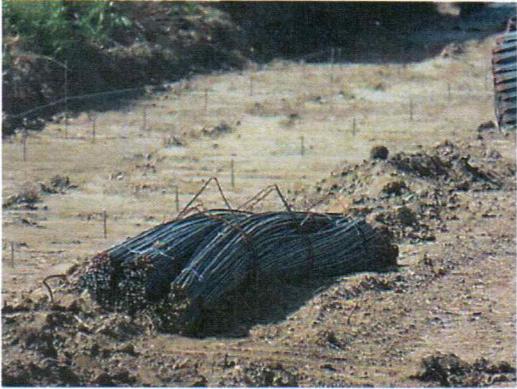
<p>臨時材料堆置於裸荒地，無影響周邊棲地環境。</p>
2	減輕	施工便道優先使用既有道路或裸露地環境，以干擾最少範圍為原則劃設，避免工程擾動施工邊界外之區域。	<input checked="" type="checkbox"/>	<input type="checkbox"/>	<input type="checkbox"/>

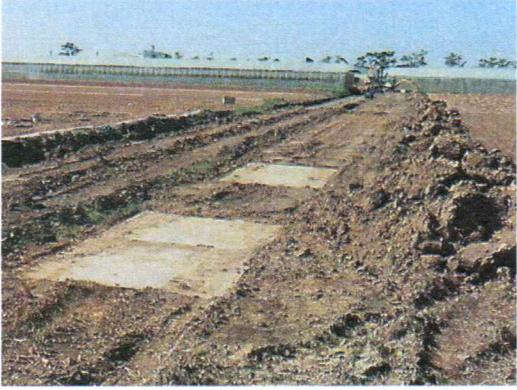
<p>使用休耕農地做為施工便道。</p>
3	減輕	避免於晨昏施作，避免干擾當地生物利用夜晚繁殖及活動(應於 8:00 至 17:00 時段施工為宜，可視季節調整)。	<input checked="" type="checkbox"/>	<input type="checkbox"/>	<input type="checkbox"/>	確實於白天施工。

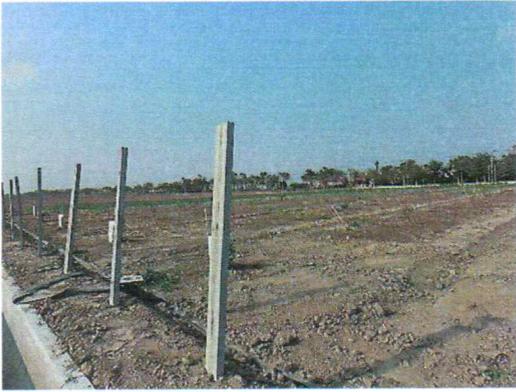
<p>使用兩側休耕農地，使用後即恢復。</p>
2	減輕	施工便道優先使用既有道路或裸露地環境，以干擾最少範圍為原則劃設，避免工程擾動施工邊界外之區域。	<input checked="" type="checkbox"/>	<input type="checkbox"/>	<input type="checkbox"/>

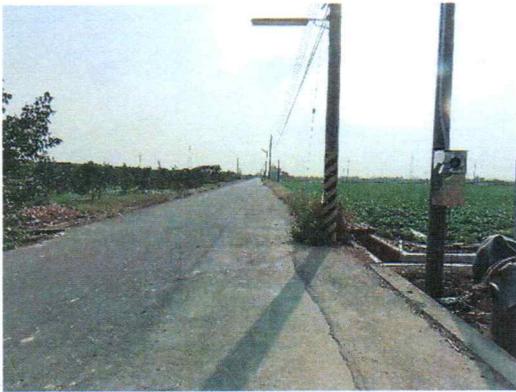
<p>優先使用既有道路。</p>
3	減輕	避免於晨昏施作，避免干擾當地生物利用夜晚繁殖及活動(應於 8:00 至 17:00 時段施工為宜，可視季節調整)。	<input checked="" type="checkbox"/>	<input type="checkbox"/>	<input type="checkbox"/>	確實迴避晨昏及夜晚時段施作。

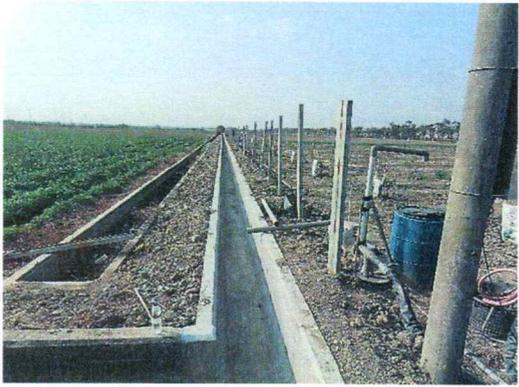
<p>無排放廢水及廢機油至圳路中。</p>	
6	補償	於易阻斷廊道之垂直面溝渠處增設動物跨橋。	<input checked="" type="checkbox"/>	<input type="checkbox"/>	<input type="checkbox"/>

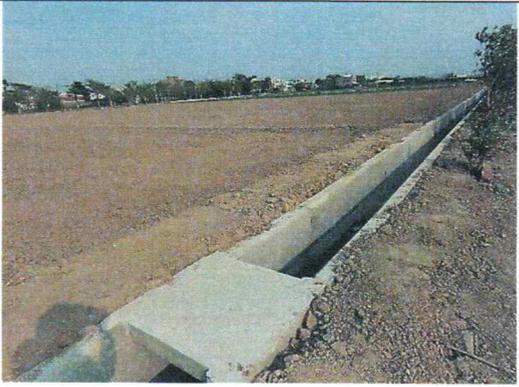
<p>設置動物通道避免阻斷廊道。</p>	
營造單位 單位/職稱 (簽名+日期)		陳信璋 1/9			營造生態人員 單位/職稱 (簽名+日期)		廖珮綺 1/9
