吉貝要一之一等4線改善工程
施工中生態檢核 成果報告書

開發單位：農業部農田水利署嘉南管理處

M-1 完工後生態保育措施執行成效		填寫單位	
		主辦生態團隊	
工程名稱	吉貝耍小給一之一等4線改善工程		
填表人員 (單位/職稱)	謝季恩 昕昌生態科研有限公司/研究員	填表日期	115年2月26日
1.棲地復原成果概述：溝渠緊鄰農地，主要種植作物為水稻，原先開挖擾動處已整新為U型溝與土方回填，並有設置簡易型動物友善通道。			
施工前、竣工、竣工後棲地復原情形：

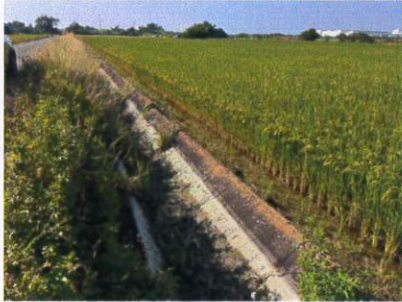
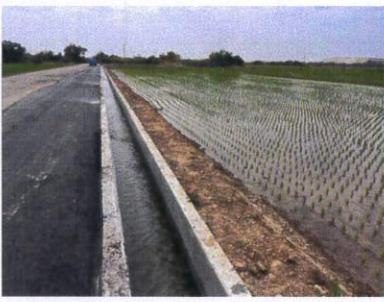
(棲地1照片)	
<p style="text-align: center;">施工前</p> <p>日期：114年11月4日 位置：查畝營小給二 說明：舊式V型溝，種植作為為水稻。</p>	<p style="text-align: center;">竣工</p> <p>日期：115年2月24日 位置：查畝營小給二 說明：完成後U型溝，開始通水</p>	<p style="text-align: center;">竣工後</p> <p style="text-align: center;">(建議完工1年後)</p> <p>日期： 位置： 說明：</p>

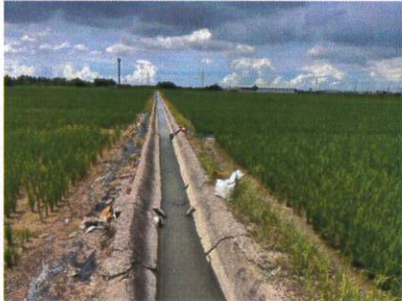
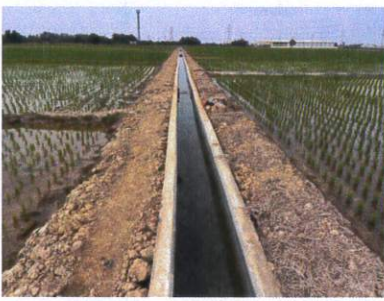
(棲地2照片)	
<p style="text-align: center;">施工前</p> <p>日期：114年9月9日 位置：吉貝耍小給一之一 說明：舊式V型溝，兩側種植水稻</p>	<p style="text-align: center;">竣工</p> <p>日期：115年2月24日 位置：吉貝耍小給一之一 說明：完成後為U型溝</p>	<p style="text-align: center;">竣工後</p> <p style="text-align: center;">(建議完工1年後)</p> <p>日期： 位置： 說明：</p>

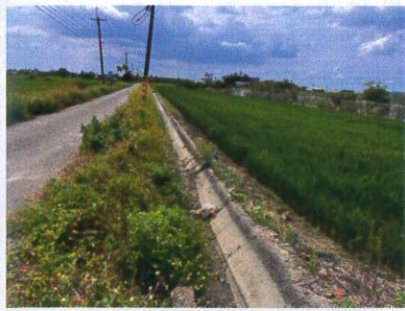
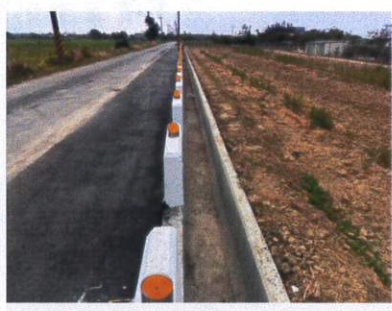
施工前

日期：114年9月9日
 位置：路東小給一
 說明：舊式V型溝，種植作物為水稻

竣工

日期：115年2月24日
 位置：路東小給一
 說明：完成後為U型溝

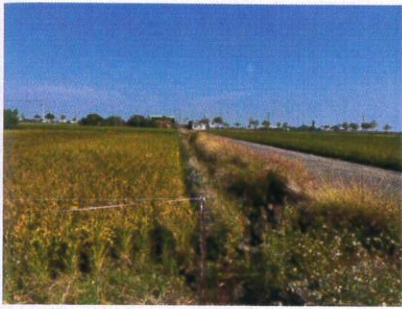
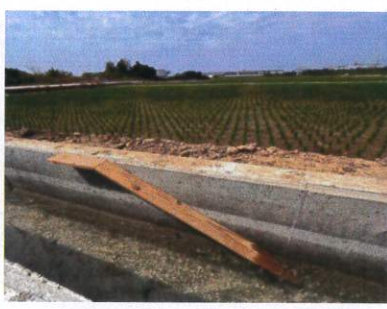
<p>(生態保育措施 1 照片)</p>
<p>施工前 日期：114 年 11 月 4 日 位置：查畝營小給二 說明：原先為舊式 V 溝，雜草叢生</p>	<p>竣工 日期：115 年 2 月 24 日 位置：查畝營小給二 說明：新型溝渠為 U 型，並增設動物逃脫設施。</p>	<p>竣工後 (建議完工 1 年後) 日期： 位置： 說明：</p>

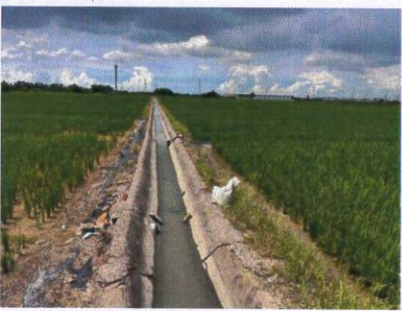
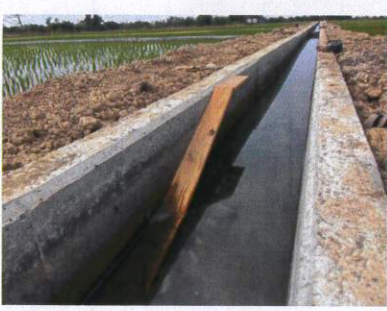
<p>(生態保育措施 2 照片)</p>
<p>施工前 日期：114 年 9 月 9 日 位置：吉貝耍小給一之一 說明：舊式 V 溝，對野生動物阻礙較低</p>	<p>竣工 日期：115 年 2 月 24 日 位置：吉貝耍小給一之一 說明：新型溝渠為 U 型，並增設動物逃脫設施。</p>	<p>竣工後 (建議完工 1 年後) 日期： 位置： 說明：</p>

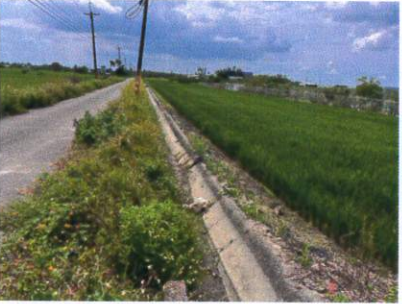
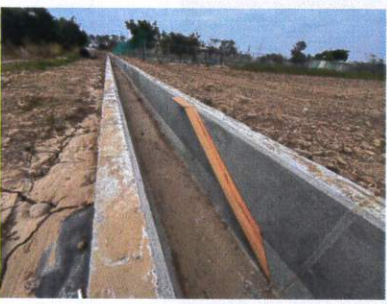
<p>施工前 日期：114 年 9 月 9 日 位置：路東小給一 說明：舊式 V 型溝，對野生動物阻礙較低</p>	<p>竣工 日期：115 年 2 月 24 日 位置：路東小給一 說明：新型溝渠為 U 型，並增設動物逃脫設施。</p>	<p>竣工後 (建議完工 1 年後) 日期： 位置： 說明：</p>
