農業部農田水利署工程生態檢核自評表-架構

生態檢核分級表			填寫單位
			主辦生態團隊
工程或計畫名稱	三吉小排三等 5 線調度設施強化工程	工程編號	
執行機關	農業部農田水利署嘉南管理處	承包廠商	勇霖工程顧問有限公司
填表人員 (單位/職稱)	吳東展 環靚景觀生態顧問有限公司/協理	填表日期	115 年 2 月 26 日
生態檢核分級	<p>符合下列情形之一者，應確認是否涉及生態環境保育議題：</p> <ul style="list-style-type: none"> <input checked="" type="checkbox"/> 原構造物範圍內之整建或改善之工程。 <input type="checkbox"/> 已開發場所之工程。 <input type="checkbox"/> 道路鋪面及其附屬設施維護改善工程 <input type="checkbox"/> 水井工程 <input type="checkbox"/> 農田水利設施新建工程。 <input type="checkbox"/> 學術研究單位及生態保育團體關注之區域 <input type="checkbox"/> 受本署補助比率逾工程建造經費 50% 之新建工程。 <input type="checkbox"/> 經上級機關評估特別需要並通知者。 <p>生態檢核分級評估：</p> <p>1. 是否位於生態敏感區？</p> <ul style="list-style-type: none"> <input checked="" type="checkbox"/> 是：涉及 IBA 重要野鳥棲息地(如涉及墾丁國家公園、龍鑾潭國家重要濕地等)，須辦理第一級生態檢核作業 <input type="checkbox"/> 否(請續填第 2 項) <p>2. 是否有關注物種或關注棲地？</p> <ul style="list-style-type: none"> <input checked="" type="checkbox"/> 是：環頸雉、燕鴿(如涉及保育類食蟹獐、瀕危魚類菊池氏細鯽等) (請填第 4 項) <input type="checkbox"/> 否(請續填第 3 項) <p>3. 當地是否有生態相關議題？</p> <ul style="list-style-type: none"> <input checked="" type="checkbox"/> 是，請續填第 4 項 <p>關注議題：<input type="checkbox"/> 在地居民，關注原因：_____。</p> <p><input type="checkbox"/> NGO 團體、學術研究團體，關注原因：_____。</p> <ul style="list-style-type: none"

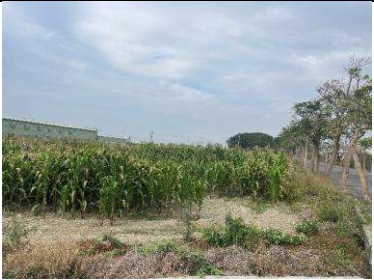
潛在關注物種/棲地	棲地類型及物種行為習性說明	照片
<p>工程範圍所涉及潛在關注物種與棲地</p>	<p>平原農地/環頸雉及燕鴿等</p>	<p>農耕地為此類型關注物種利用的棲地環境，其中環頸雉較常利用旱田及草地等環境；休耕或作物收成後的裸露地，於夏季期間可能吸引夏候鳥燕鴿前來產卵繁殖。</p>

<p>三吉小排三鄰近農地棲地</p>   <p>中洲小排一之二、中洲小給一之六鄰近農地棲地</p>   <p>西中洲小給一之七、西中洲小排一之十一鄰近農地棲地</p>   <p>環頸雉（他案拍攝）</p>   <p>燕鴿裸露地產卵示意（他案拍攝）</p>

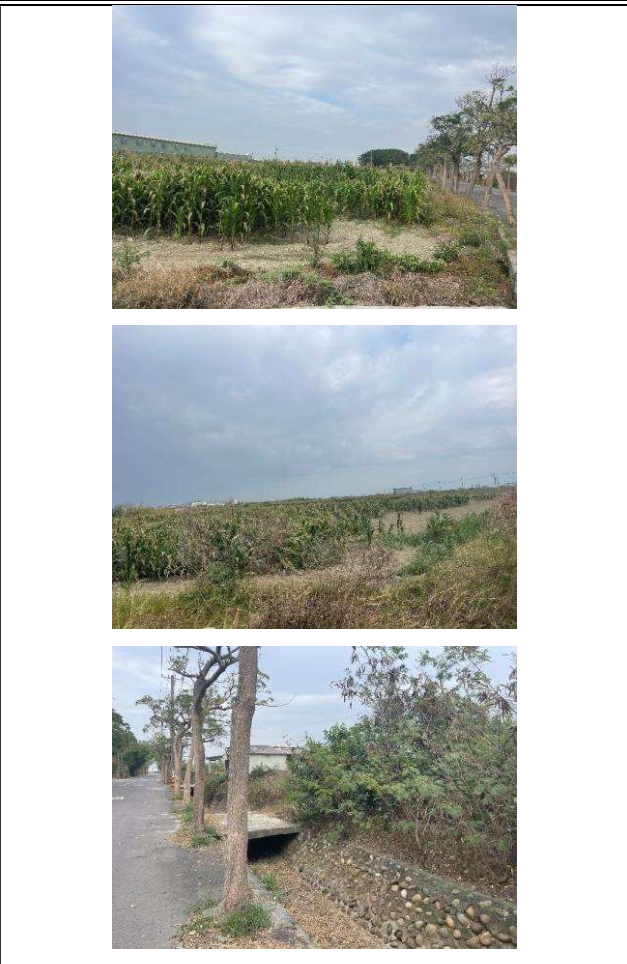
D-3 現勘調查紀錄表		填寫單位	
		設計單位	
現勘日期	115 年 2 月 6 日	填表人/ 生態團隊	吳東展 (環觀景觀生態顧問有限公司)
現勘地點 (座標 TWD97)	三吉小排三 X: 160731.3470 Y: 2568291.5610 西中洲小排一之十一 X: 163494.9600 Y: 2571394.7010 西中洲小給一之七 X: 163615.8870 Y: 2571484.5300 中洲小排一之二 X: 163632.5390 Y: 2572009.0680 中洲小給一之六 X: 163602.6640 Y: 2571994.2080	工程名稱	三吉小排三等 5 線調度設施強化工程
現場勘查概述		照片及說明(棲地/物種等照片)	
<p>1. 生態現況描述：</p> <p>(1) 三吉小排三</p> <p>陸域棲地環境大多為農耕地，農耕地間除有產業道路及小區域人為建築，亦有小區塊有較多自生樹種生長，形成小規模次生林區域，大多為陽性樹種及部分早期栽植之果樹混生，農耕地部分區域主要種植作物為玉米，現勘期間恰逢收成作業執行，雖機具運行可能驚擾或驅趕部分野生動物，但翻土等作業也吸引較多黃頭鷺等取食土壤內小型蟲類，此外已完成收成的區域部分裸露，亦有部分有自生草本植物生長，吸引較多偏好開闊草地棲地的鳥類前來棲息，雖整體陸域棲地環境地景整體較為單一，但除可供田地常見動物棲息外，亦可供紅尾伯勞等候鳥及過境鳥棲息利用，評估整體陸域棲地生態功能性尚屬良好，道路兩側則有行道樹種植，大多為栽培種黑板樹，除植穴較小及與既有渠道結構過於靠近外，上方因有電桿電線設施多有不當修剪情形，可能使樹木生長情形較差外，也較不利於野生動物棲息使用。</p> <p>因應本計畫預計改善之灌溉溝渠現屬乾涸情形，溝渠內皆無水流或水源積蓄，評估非穩定的水域棲地環境，不利於水域生物利用。</p> <p>(2) 中洲小排一之二、中洲小給一之六</p> <p>本工區範圍周邊大多屬農耕地及魚塭環境，農耕地以旱作為主要作物亦為玉米，部</p>

分未耕作區域則有蘆葦等自然草本植物生長，魚塭邊則為帶狀草生地環境，雖有小喬木生長其中，但整體仍屬低矮草本植物為優勢，鄰近農舍廠房周邊，也有其他果樹及栽培樹木種植，因鄰近農耕地面積較為廣闊，且農作外之擾動也較少，評估此區域陸域生態功能性尚屬良好。

本計畫工區溝渠部分屬乾涸狀態，亦有部分有緩流水流通，但因整體屬人為建置的混凝土渠道，評估較不利於野生動物利用。

計畫範圍西北側魚塭則有保留土質緩坡及銜接的草生地環境，現勘亦有發現數種水鳥棲息及求偶鳴叫，評估此類型水域棲地生態功能性尚屬良好。

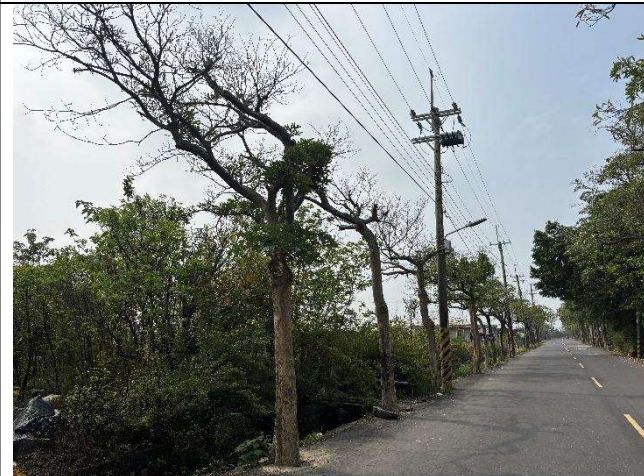
意見摘要	處理情形回覆
<p>王士豪 臺灣爬行類動物保育協會/理事 意見： 梯形內面工原坡度可供野生動物通行，但如果需改善變為較為陡直的 U 型溝，建議增設動物友善通道。</p>	<p>郭杰璋 勇霖工程顧問有限公司 回覆： 原有梯形內面工較為老舊且易受損，故改善方案大多採用 60cm 寬 U 型溝渠道，預計每 100~150m 設置一處木質外掛式動物友善通道，並將板材厚度提升以求能長久使用，部分渠道如用地及寬度足夠，則採用混凝土內嵌式友善通道。</p>
<p>王士豪 臺灣爬行類動物保育協會/理事 意見： 三吉小排三工區邊有較多黑板樹行道樹種植，但早期種植無設置樹穴，且因上方緊鄰電桿電線多有不良修剪，結構多有歪斜，可再評估此區不良樹木是否可順勢移除，以免未來發生風倒等災害。</p>	<p>郭杰璋 勇霖工程顧問有限公司 回覆： 本工區鄰近行道樹已有與養護單位協調，僅針對農地設置進出版橋處移除行道樹，其餘則規劃保留。</p>

說明：三吉小排三鄰近行道樹現況生長情形不佳

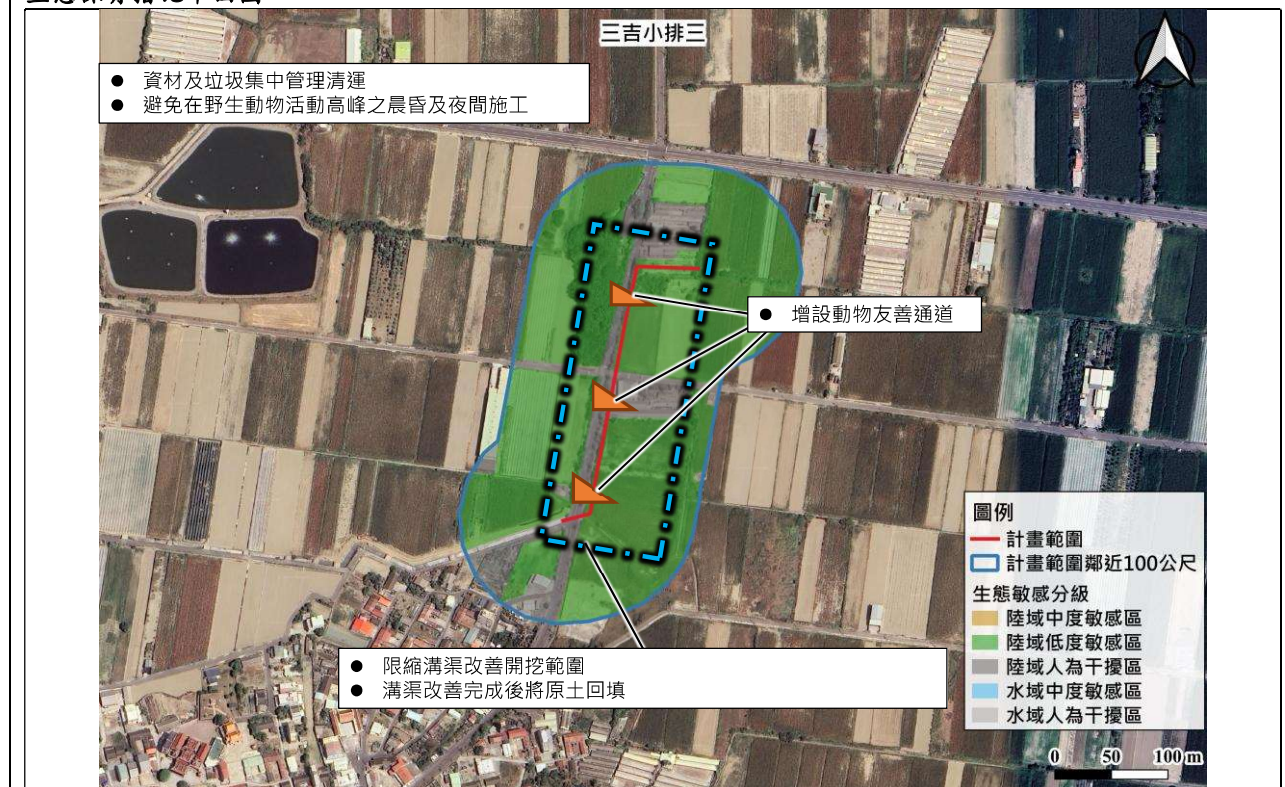
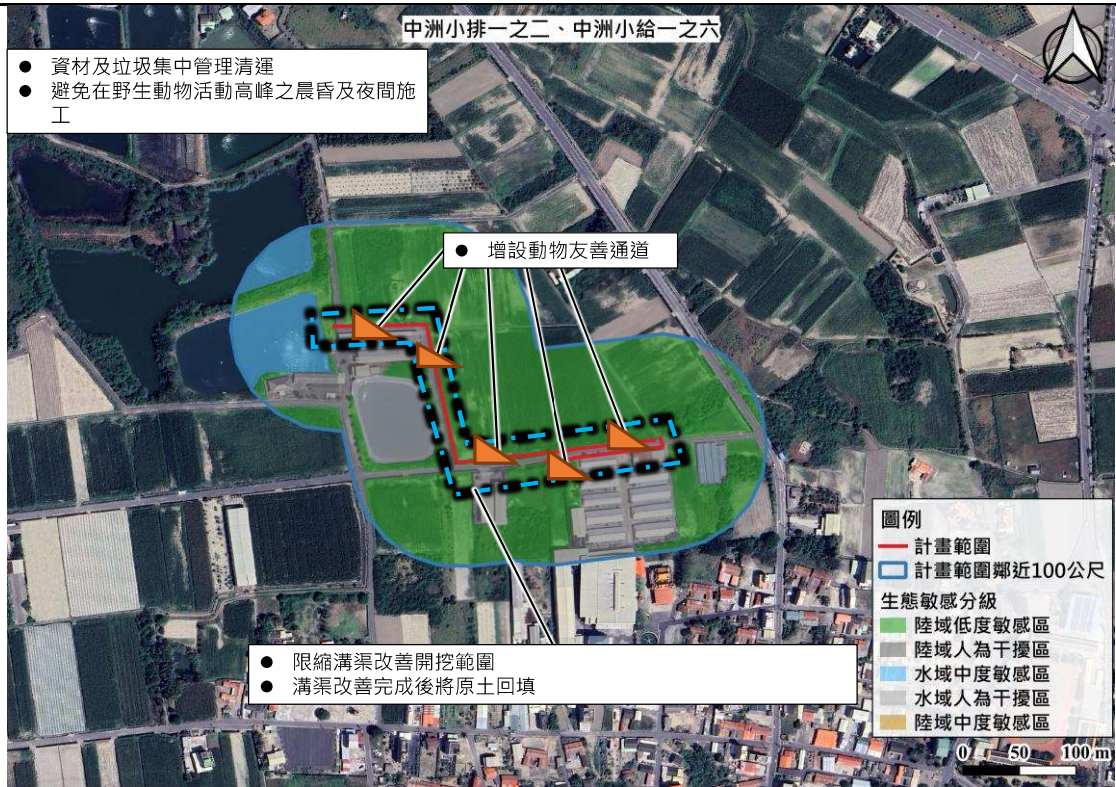
生態保育措施平面圖：

D-6 生態保育措施研擬		填寫單位	
		設計單位	
工程名稱	三吉小排三等5線調度設施強化工程		
填表/人員 (單位/職稱)	吳東展 (環觀景觀生態顧問有限公司/協理)	填表日期	115年3月27日
生態議題或 生態保全對象	生態保育措施		參採情形
平原農地/環頸雉及燕鴿等	1.保育策略	<input type="checkbox"/> 迴避 <input checked="" type="checkbox"/> 縮小 <input checked="" type="checkbox"/> 減輕 <input checked="" type="checkbox"/> 補償 ●工程限縮施作範圍，減少工區周遭環境擾動	■納入工程計畫方案 <input type="checkbox"/> 未納入，原因：___
	2.保育原則	●避免晨昏及夜間施工 ●設置生態爬坡等生物逃脫通道 ●工程完工後，將開挖土壤回填至原位	
	3.保育措施：	●限縮溝渠改善開挖範圍 ●資材及垃圾集中管理清運 ●避免在野生動物活動高峰之晨昏及夜間施工 ●增設動物友善通道 ●溝渠改善完成後將原土回填
