農業部農田水利署工程生態檢核自評表-架構

生態檢核分級表			填寫單位
			主辦生態團隊
工程或計畫名稱	大寮小給一之八等5線改善工程	工程編號	
執行機關	農業部農田水利署嘉南管理處 佳里分處	承包廠商	勇霖工程顧問有限公司
填表人員 (單位/職稱)	吳東展 環靚景觀生態顧問有限公司/協理	填表日期	115年3月16日
生態檢核分級	<p>符合下列情形之一者，應確認是否涉及生態環境保育議題：</p> <ul style="list-style-type: none"> ■原構造物範圍內之整建或改善之工程。 □已開發場所之工程。 □道路鋪面及其附屬設施維護改善工程 □水井工程 □農田水利設施新建工程。 □學術研究單位及生態保育團體關注之區域 □受本署補助比率逾工程建造經費50%之新建工程。 □經上級機關評估特別需要並通知者。 <p>生態檢核分級評估：</p> <p>1.是否位於生態敏感區？</p> <p>□是：_____，須辦理第一級生態檢核作業</p> <p>■否(請續填第2項)</p> <p>2.是否有關注物種或關注棲地？</p> <p>■是：環頸雉、燕鴿、彩鷓(如涉及保育類食蟹獾、瀕危魚類菊池氏細鯽等)(請填第4項)</p> <p>□否(請續填第3項)</p> <p>3.當地是否有生態相關議題？</p> <p>□是，請續填第4項</p> <p>關注議題：□在地居民，關注原因：_____。</p> <p>□NGO團體、學術研究團體，關注原因：_____。</p> <p>□蒐集生態相關文獻，關注原因：_____。</p> <p>□否，經主辦機關自評無涉及生態環境保育議題，且經上級機關審查確認，無須辦理生態檢核作業，請勾選無須辦理生態檢核作業。</p> <p>4.工程採購金額是否 ≥ 2 千萬元？</p> <p>□是：若第2項或第3項選是，須辦理第一級生態檢核作業</p> <p>■否：若第2項或第3項選是，須辦理第二級生態檢核作業</p> <p>5.本工程生態檢核分級</p> <p>□第一級生態檢核作業</p> <p>■第二級生態檢核作業</p> <p>□無須辦理生態檢核作業</p>		
	<p>說明：</p> <p>第一級：落實全週期生態檢核工作，建議於規劃及設計階段生態檢核編列生態調查費用進行現地調查，並填列相關表單擬定生態友善機制；於施工階段定期填具抽查表及自主檢查表外，應成立生態團隊持續監測生態保育措施執行狀況；完工後一至三年內進行維護管理階段以追蹤生態環境恢復情況。</p> <p>第二級：由執行機關、設計、監造及施工人員進行自主檢核。機關得視需求邀請生態團隊協助工程人員執行生態檢核作業、或提升為第一級生態檢核作業。</p>

工程生態檢核基本資料表		填寫單位	
		主辦生態團隊	
工程名稱	大寮小給一之八等5線改善工程		
治理機關	農業部農

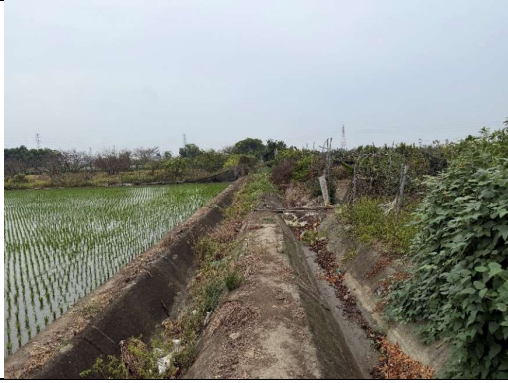
周邊大多屬農耕地環境，主要種植作物為水稻，也有零星龍眼及柚子等作物種植於周邊，此外亦有其他建築房舍，及其他栽植的作物，計畫範圍大多屬較大面積的農耕地，周邊道路則有行道樹種植，此區域距離鄰近聚落主要道路較近，受耕作及他人為干擾的程度也較高。本計畫工區溝渠為V型內面工，現屬非通水期間，現況多屬乾涸狀態，整體為受人為控管的水域廊道。

時間：115年2月28日
 說明：西子良廟小排三之十三工區現況

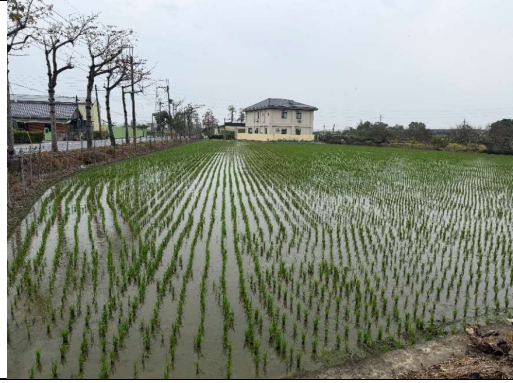
時間：115年2月28日
 說明：西子良廟小排三之十三工區周邊農地現況

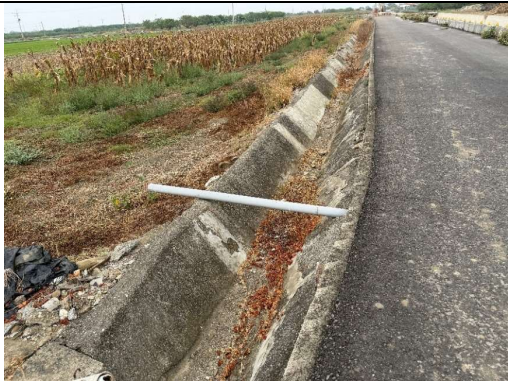
周邊大多屬農耕地環境，主要種植作物為玉米及胡蘿蔔，此外亦有其他建築房舍及溫室、畜牧場等設施，整體而言農耕地的環境仍較為完整且廣闊，雖整體地景較為單一，但仍可見保育類黑翅鳶及環頸雉於周邊活動覓食。本計畫工區溝渠現屬非通水期間，現況多屬乾涸狀態，整體為受人為控管的水域廊道。北側則有主要排水幹線，與本計畫範圍距離超過100公尺，但評估仍為周邊野生動物主要利用的水源來源。

時間：115年2月28日
 說明：頂寮小給三之二工區現況

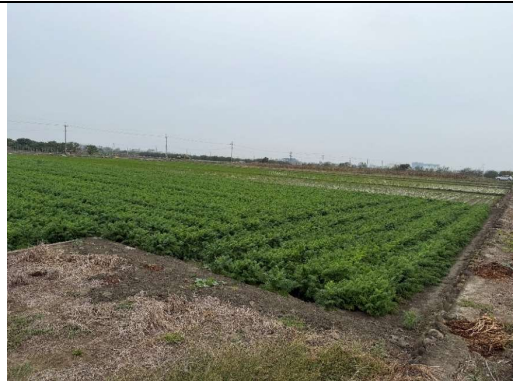
時間：115年2月28日
 說明：頂寮小給三之二工區周邊農地現況

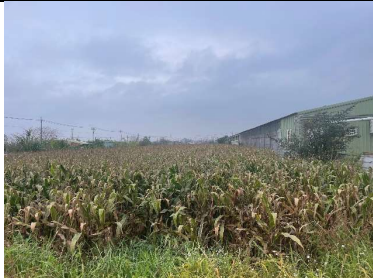
潛在關注物種/棲地	棲地類型及物種行為習性說明	照片
<p>工程範圍所涉及潛在關注物種與棲地</p>	<p>平原農地/環頸雉、彩鷓及燕鶻等</p>	<p>農耕地為此類型關注物種利用的棲地環境，其中環頸雉較常利用旱田及草生地等環境；水田及引水養地之區域為彩鷓喜好利用的環境；休耕或作物收成後的裸露地，於夏季期間可能吸引夏候鳥燕鶻前來產卵繁殖。</p>
		<div data-bbox="1075 248 1449 524">

<p>頂寮小給三之二旱田棲地</p> </div> <div data-bbox="1075 555 1449 831">

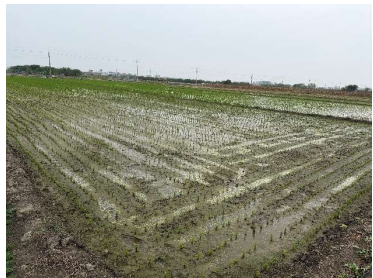
<p>蔥子寮小給三之一水田棲地</p> </div> <div data-bbox="1075 862 1449 1115">

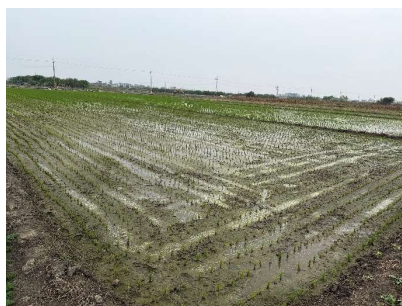
著，但因本計畫範圍周邊農地面積較大，且種植作物也並不相同，同時間耕作的擾動影響相對較輕微，勘察時亦發現較多數量的環頸雉、黑翅鳶及棕背伯勞等保育類及紅皮書評估受脅物種棲息，評估陸域棲地生態功能性良好。

本計畫工區溝渠現屬非通水期間，現況多屬乾涸狀態，整體為受人為控管的水域廊道，常有乾涸期間不利水域生物利用，評估非良好或穩定之水域棲地環境。鄰近則有大排水線，雖仍屬陡直混凝土結構護岸，但渠道內水源穩定且部分區域有淤土及草生植被生長，提供水域棲地供野生動物利用，評估此類型水域棲地生態功能性屬尚可。

位置：蔥子寮小給三之一鄰近農耕地

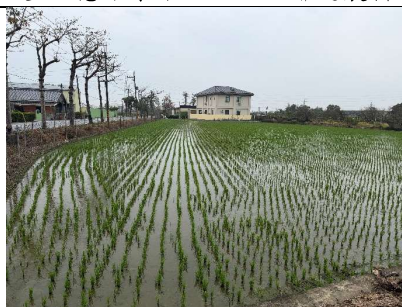
本工區範圍周邊大多屬農耕地環境，主要種植作物為水稻，也有零星龍眼及柚子等作物種植於周邊，此外亦有其他建築房舍，及其他栽植的作物，計畫範圍大多屬較大面積的農耕地，周邊道路則有行道樹種植，此區域距離鄰近聚落主要道路較近，受耕作及其他人為干擾的程度也較高，但較完整的陸域棲地環境評估其生態功能性尚屬良好，現勘時亦有發現紅皮書評估受脅物種鷹斑鶻族群棲息。

本計畫工區溝渠為V型內面工，現屬非通水期間，現況多屬乾涸狀態，整體為受人為控管的水域廊道，常有乾涸期間不利水域生物利用，評估非良好或穩定之水域棲地環境。

位置：西子良廟小排三之十三鄰近農耕地

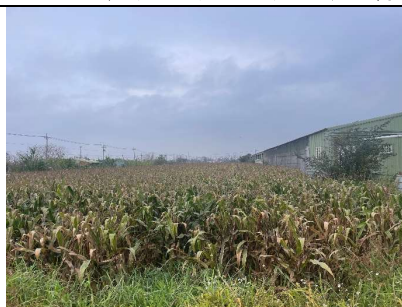
本工區範圍周邊大多屬農耕地環境，主要種植作物為玉米及胡蘿蔔，此外亦有其他建築房舍及溫室、畜牧場等設施，整體而言農耕地的環境仍較為完整且廣闊，雖整體地景較為單一，但仍可見保育類黑翅鳶及環頸雉於周邊活動覓食，評估此類型棲地生態功能性尚屬良好。

本計畫工區溝渠現屬非通水期間，現況多屬乾涸狀態，整體為受人為控管的水域廊道，常有乾涸期間不利水域生物利用，評估非良好或穩定之水域棲地環境。北側則有主要排水幹線，與本計畫範圍距離超過100公尺，但評估仍為周邊野生動物主要利用的水源來源。

位置：頂寮小給三之二鄰近農耕地

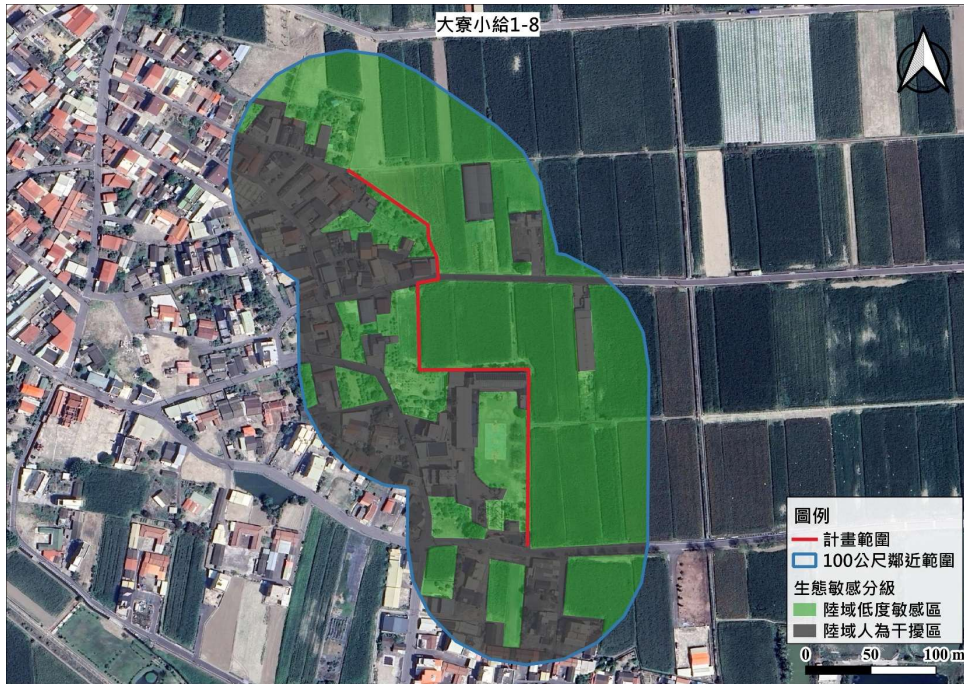
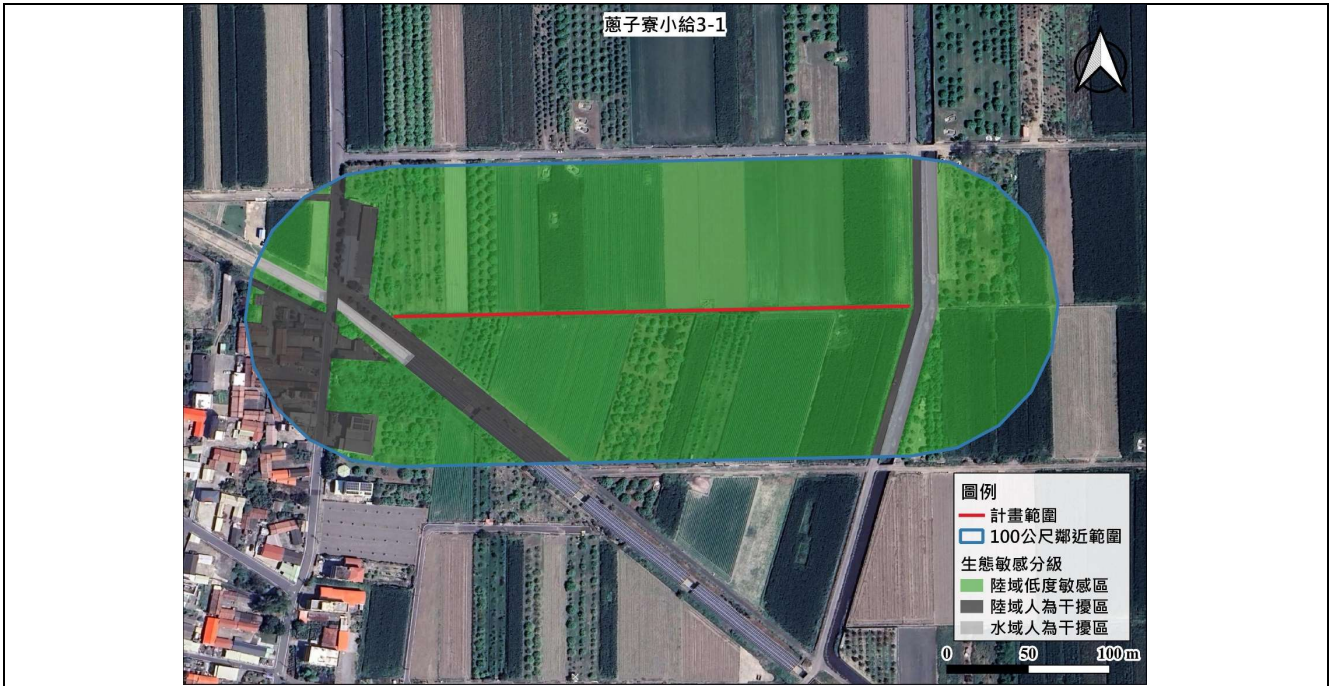
1. 生態關注區域圖：

本計畫範圍周緣多為農耕地、草生地、農耕地等環境，周邊 100 公尺範圍內，農耕地及草生地皆屬陸域低度敏感區；灌溉及排水渠道等屬水域人為干擾區；既有住宅、房舍及道路等開發區域屬陸域人為干擾區。

生態議題或 生態保全對象	生態影響預測	生態保育對策
平原農地/環頸雉、彩 鷓及燕鴿等	農地周邊為關注物種-環頸雉繁殖利用的棲地環境，工程施作周邊休耕也可能吸引夏候鳥-燕鴿前來利用，水田環境也可能吸引彩鷓前來覓食築巢，溝渠改善如採用陡直混凝土結構，可能使環頸雉、彩鷓及燕鴿幼鳥及其他垂直攀爬能力較差的野生動物受困，甚至死亡。	(1) 避免晨昏及夜間施工 (2) 工程限縮施作範圍，減少工區周遭環境擾動 (3) 設置生態爬坡等生物逃脫通道 (4) 工程完工後，將開挖土壤回填至原位
