農業部農田水利署工程生態檢核自評表-架構

生態檢核分級表			填寫單位
			主辦生態團隊
工程或計畫名稱	營南小給一等6線改善工程	工程編號	
執行機關	農業部農田水利署嘉南管理處	承包廠商	勇霖工程顧問有限公司
填表人員 (單位/職稱)	吳東展 環觀景觀生態顧問有限公司/協理	填表日期	115年5月22日
生態檢核分級	<p>符合下列情形之一者，應確認是否涉及生態環境保育議題：</p> <ul style="list-style-type: none"> ■原構造物範圍內之整建或改善之工程。 □已開發場所之工程。 □道路鋪面及其附屬設施維護改善工程 □水井工程 □農田水利設施新建工程。 □學術研究單位及生態保育團體關注之區域 □受本署補助比率逾工程建造經費50%之新建工程。 □經上級機關評估特別需要並通知者。 <p>生態檢核分級評估：</p> <p>1.是否位於生態敏感區？</p> <p>□是：涉及IBA重要野鳥棲息地(如涉及墾丁國家公園、龍鑾潭國家重要濕地等)，須辦理第一級生態檢核作業</p> <p>■否(請續填第2項)</p> <p>2.是否有關注物種或關注棲地？</p> <p>■是：環頸雉、彩鶉、燕鴿(請填第4項)</p> <p>□否(請續填第3項)</p> <p>3.當地是否有生態相關議題？</p> <p>□是，請續填第4項</p> <p>關注議題：□在地居民，關注原因：_____。</p> <p>□NGO團體、學術研究團體，關注原因：_____。</p> <p>□蒐集生態相關文獻，關注原因：_____。</p> <p>□否，經主辦機關自評無涉及生態環境保育議題，且經上級機關審查確認，無須辦理生態檢核作業，請勾選無須辦理生態檢核作業。</p> <p>4.工程採購金額是否 ≥ 2千萬元？</p> <p>□是：若第2項或第3項選是，須辦理第一級生態檢核作業</p> <p>■否：若第2項或第3項選是，須辦理第二級生態檢核作業</p> <p>5.本工程生態檢核分級</p> <p>□第一級生態檢核作業</p> <p>■第二級生態檢核作業</p> <p>□無須辦理生態檢核作業</p>		
	<p>說明：</p> <p>第一級：落實全週期生態檢核工作，建議於規劃及設計階段生態檢核編列生態調查費用進行現地調查，並填列相關表單擬定生態友善機制；於施工階段定期填具抽查表及自主檢查表外，應成立生態團隊持續監測生態保育措施執行狀況；完工後一至三年內進行維護管理階段以追蹤生態環境恢復情況。</p> <p>第二級：由執行機關、設計、監造及施工人員進行自主檢核。機關得視需求邀請生態團隊協助工程人員執行生態檢核作業、或提升為第一級生態檢核作業。</p>

工程生態檢核基本資料表

P-2 生態情資蒐集		填寫單位	
		主辦生態團隊	
工程名稱	營南小給一等 6 線改善工程

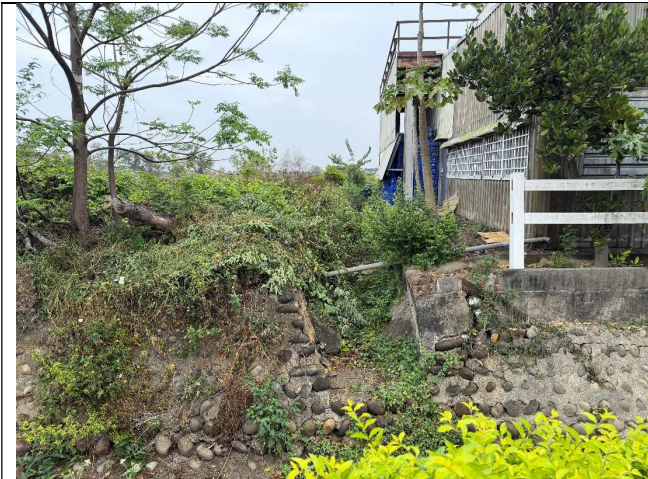
(1) 營南小給一

陸域棲地環境大多為農耕地，農耕地間除有產業道路及小區域人為建築，亦有部分果樹種植，其間則有自生草本植物生長於農耕地的隙地間，但規模較小，整體陸域棲地環境地景整體較為單一，評估整體陸域棲地生態功能性屬尚可，農地耕作周期及鄰近果樹及其他栽植樹木也可提供部分鳥類棲息或繁殖使用，休耕期間較為裸露，也可提供部分喜好裸露地習性的鳥類覓食及棲息。

因應本計畫預計改善之灌溉溝渠，評估受農作灌溉等因素影響，非穩定的水域棲地環境，不利於水域生物利用，周邊則有魚塭等其他水域環境，除有較穩定水源外，護岸亦為植被生長較良好的坡面，評估此類型水域棲地環境較佳，除養殖功能外亦可供龜類及秧雞科等生物棲息繁殖。

時間：115年2月28日
說明：營南小給一工區現況

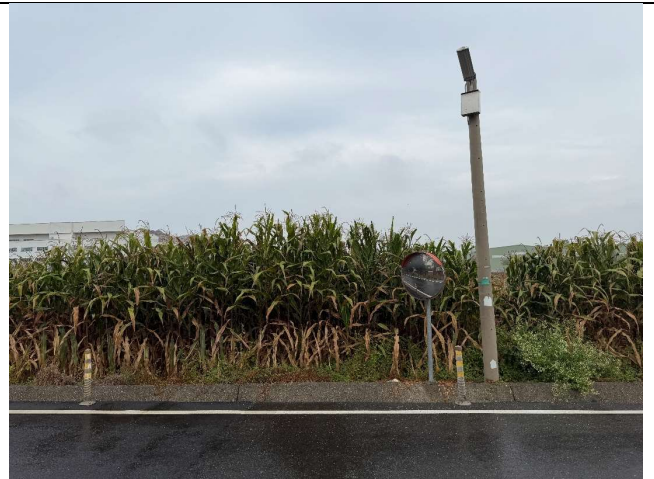
(2) 西港小給一之二十二

本工區範圍周邊大多屬農耕地環境，且亦有鄰近住宅及校園喬木等景觀植栽種植區域，部分隙地也有種植零星景觀植栽，計畫範圍雖鄰近農耕地，但周邊仍有較多住宅房舍等，評估此區域陸域生態功能性屬普通，但草地及農耕地仍為周邊野生動物潛在利用的棲地環境。鄰近校園種植樹木主要為榕樹及黑板樹等常見栽植樹種，雖有修剪但樹冠發育仍較完整，春、夏季可能為中小型鳥類可能築巢的環境。

本計畫工區溝渠為 V 型內面工渠道，現況屬乾涸狀態，且其中多有淤積及草本植物生長其中，但因整體屬人為建置的混凝土渠道，評估較不利於野生動物利用。

時間：115年2月28日
說明：西港小給一之二十二工區現況

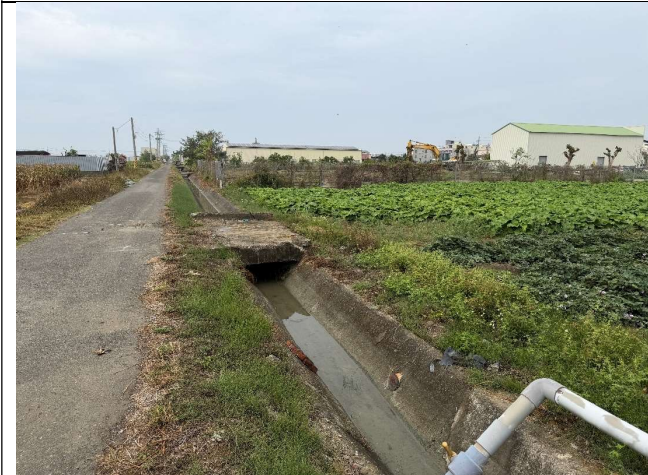
(3) 看坪小給一之二

本工區範圍為廣闊的農耕地環境，主要種植作物為玉米及其他旱作物，其中亦有畜牧場、廟宇及住宅等干擾環境鑲嵌其中，但整體仍以農耕地環境為主，評估陸域棲地生態功能性尚屬良好，可能吸引偏好利用草地之環頸雉及其他野生動物棲息繁殖利用。

本計畫工區溝渠現屬通水期間，現況水流較緩慢且水深較淺，評估此類型水域棲地為受人為控管的水域廊道，常有乾涸期間不利水域生物利用，評估非良好或穩定之水域棲地環境。鄰近則有較小規模農塘，評估為較小規模水域棲地環境，整體提供水域生物利用的功能性仍有限，但仍可供鄰近陸域動物取用水源，評估此類型水域棲地生態功能性屬較差。

時間：115年2月28日
說明：看坪小給一之二工區現況

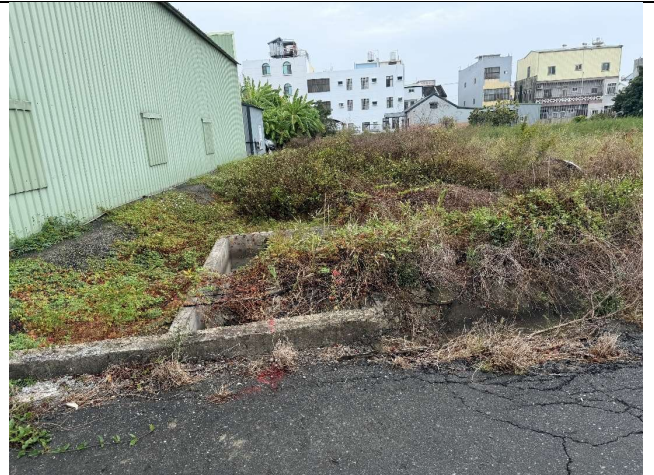
(4) 塭內小排二之五

本工區範圍周邊大多屬農耕地環境，主要種植作物為旱作玉米及水稻，也有零星果樹等作物種植於周邊，此外東側則緊臨較大面積之建築房舍，計畫範圍整體屬較大面積的農耕地，此區域距離鄰近聚落較近，受耕作及其他人為干擾的程度也較高，但較完整的陸域棲地環境評估其生態功能性尚屬良好。

本計畫工區溝渠現屬非通水期間，現況多屬乾涸狀態，且也與鄰近改善完成之陡直混凝土溝渠相連，整體為受人為控管的水域廊道，常有乾涸期間不利水域生物利用，評估非良好或穩定之水域棲地環境。

時間：115年2月28日
說明：塭內小排二之五工區現況

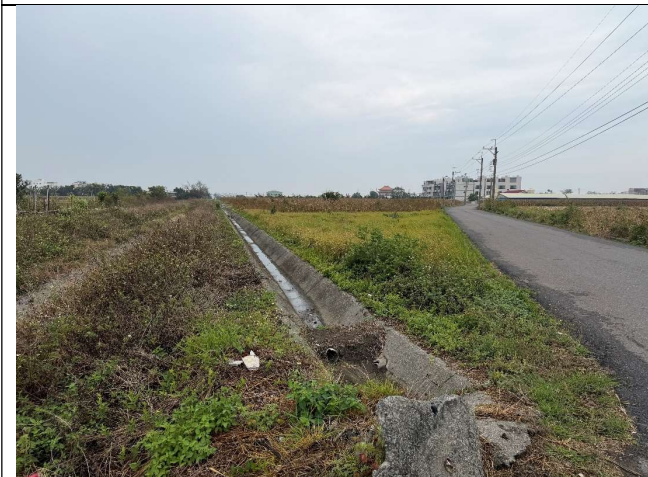
(5) 後港小排二之五

本工區範圍周邊大多屬農耕地環境，主要種植作物為玉米及水稻，此外亦有其他建築房舍等設施，整體而言農耕地的環境仍較為完整且廣闊，雖整體地景較為單一，但仍可見多種鳥類及蝶類於周邊活動，評估此類型棲地生態功能性尚屬良好，於鄰近農地亦發現紅皮書評估國家接近受脅（NNT）等級臺灣蒺藜植株群，雖本工區範圍並未涉及生長區域，但此種於旱地仍有良好散播能力，後續如施工期間有發現植株生長，可就近移至鄰近植株原有生長區域。

本計畫工區溝渠現僅有較淺水體積蓄，整體為受人為控管的水域廊道，常有乾涸期間不利水域生物利用，評估非良好或穩定之水域棲地環境。

時間：115年2月28日
說明：後港小排二之五工區現況

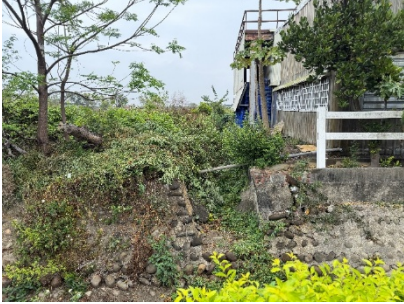
<p>營南小給一周邊棲地環境現況</p>

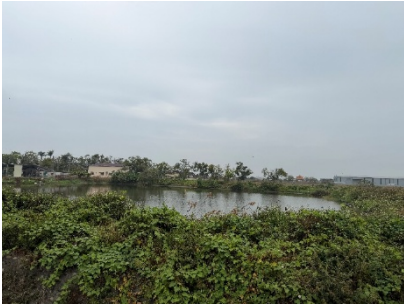
<p>營南小給一周邊棲地環境現況</p>

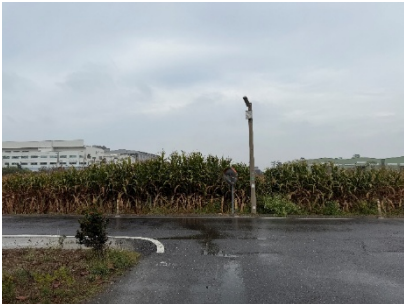
<p>西港小給一之二十二周邊棲地環境現況</p>

本計畫工區溝渠為 V 型內面工渠道，現況屬乾涸狀態，且其中多有淤積及草本植物生長其中，但因整體屬人為建置的混凝土渠道，評估較不利於野生動物利用。

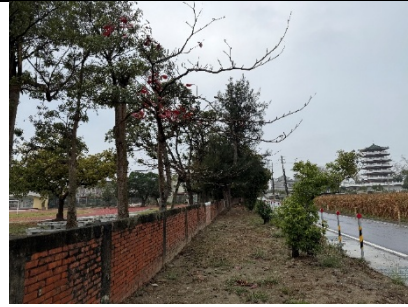
西港小給一之二十二周邊棲地環境現況

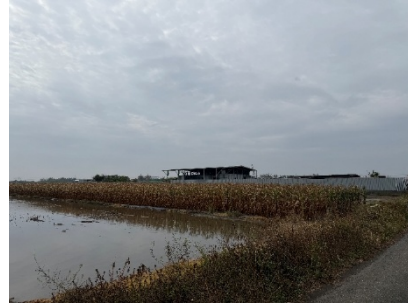
看坪小給一之二周邊棲地環境現況

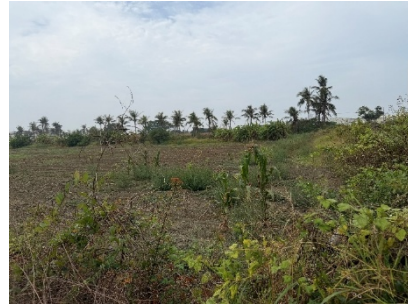
本工區範圍周邊大多屬農耕地環境，主要種植作物為旱作玉米及水稻，也有零星果樹等作物種植於周邊，此外東側則緊臨較大面積之建築房舍，計畫範圍整體屬較大面積的農耕地，此區域距離鄰近聚落較近，受耕作及其他人為干擾的程度也較高，但較完整的陸域棲地環境評估其生態功能性尚屬良好。

本計畫工區溝渠現屬非通水期間，現況多屬乾涸狀態，且也與鄰近改善完成之陡直混凝土溝渠相連，整體為受人為控管的水域廊道，常有乾涸期間不利水域生物利用，評估非良好或穩定之水域棲地環境。

塭內小排二之五周邊棲地環境現況

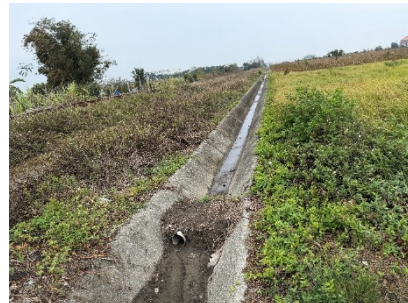
本工區範圍周邊大多屬農耕地環境，主要種植作物為玉米及水稻，此外亦有其他建築房舍等設施，整體而言農耕地的環境仍較為完整且廣闊，雖整體地景較為單一，但仍可見多種鳥類及蝶類於周邊活動，評估此類型棲地生態功能性尚屬良好，於鄰近農地亦友發現紅皮書評估國家接近受脅(NNT)等級臺灣蒺藜植株群，雖本工區範圍並未涉及生長區域，但此種於旱地仍有良好散播能力，後續

後港小排二之五周邊棲地環境現況

<p>如施工期間有發現植株生長，可就近移至鄰近植株原有生長區域。</p> <p>本計畫工區溝渠現僅有較淺水體積蓄，整體為受人為控管的水域廊道，常有乾涸期間不利水域生物利用，評估非良好或穩定之水域棲地環境。</p>	
<p>2. 分析工程對生態環境之影響(潛在生態議題)：</p> <p>早作玉米種植區域為環頸雉主要棲息環境，施工期間大多配合作物收成後施作，裸露地亦有可能吸引夏候鳥燕鴿前來繁殖育幼。</p> <p>部分區域種植水稻，評估為彩鷸喜好利用的覓食棲地。</p>

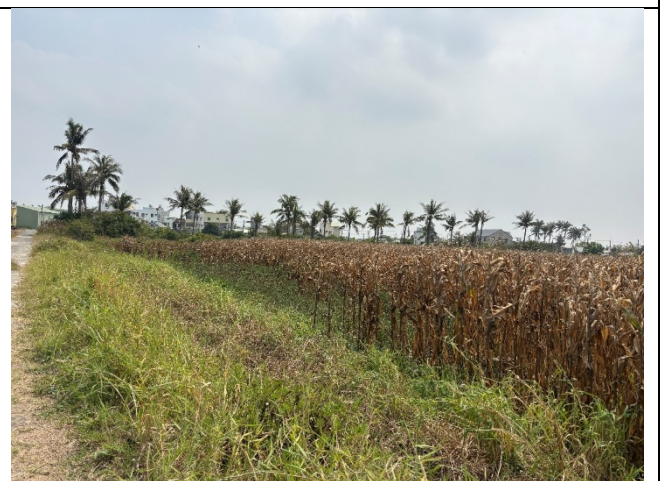
說明：塭內小排二之五周邊農地現況
